# VILLA OIVALA , MAAKELLARI

korjaussuunnitelma 8.9.2014

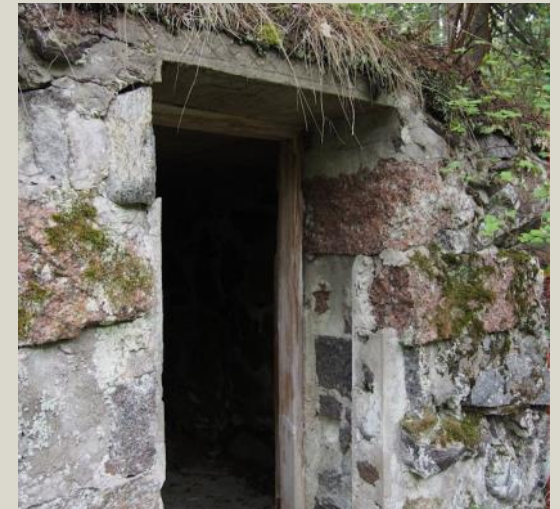
takanurkan kivet ovat irronneet muurista  
ja siirtyneet paikoitellen 150 mm ulospäin

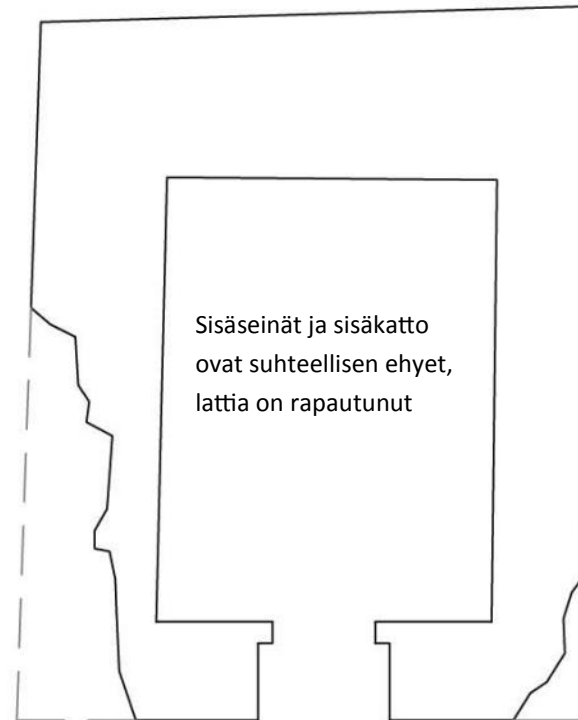
Muuri on sortunut kokonaan 2,5 metrin  
etäisyydelle nurkasta, osa pystyssä ole-  
vasta muurista on todennäköisesti la-  
dottava uudelleen

Muuri on sortunut kokonaan nurkan lä-  
hellä, vauriot ulottuvat 2,5 metrin etäisyy-  
delle nurkasta

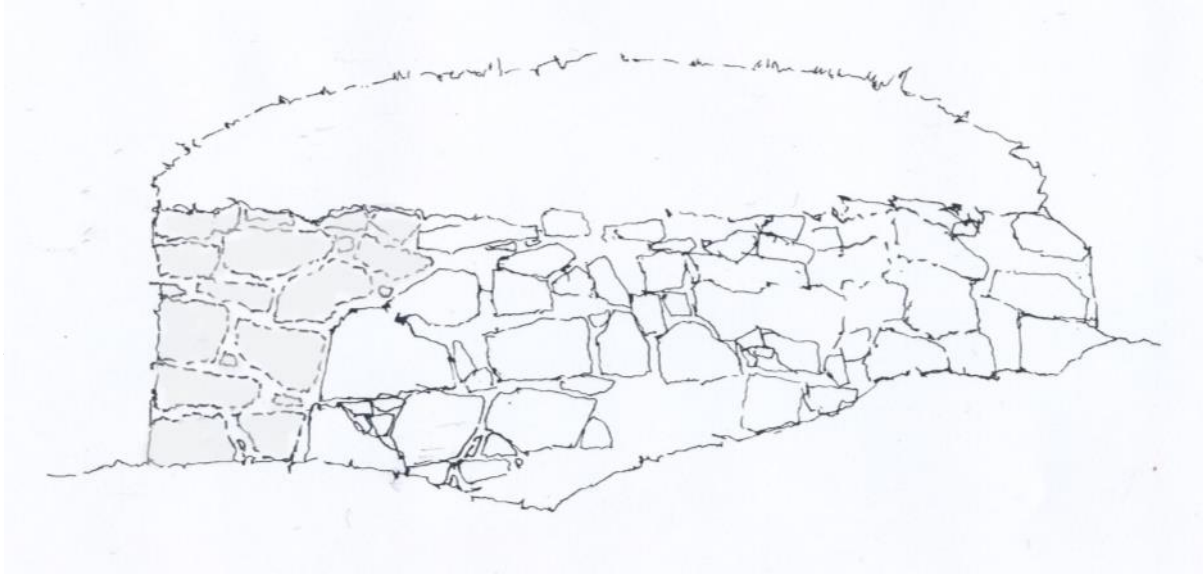
*Korjattavat alueet, julkisivuluonnokset. Uudelleen muurattavien muurin osien ohella kellarin ulkoseinissä voi olla myös alueita, jotka on ladottava uudelleen.*
