VILLA OIVALAN RESTAUROINTI KEVÄÄLLÄ 2014

LIVADY
OSAKEYHTIÖ

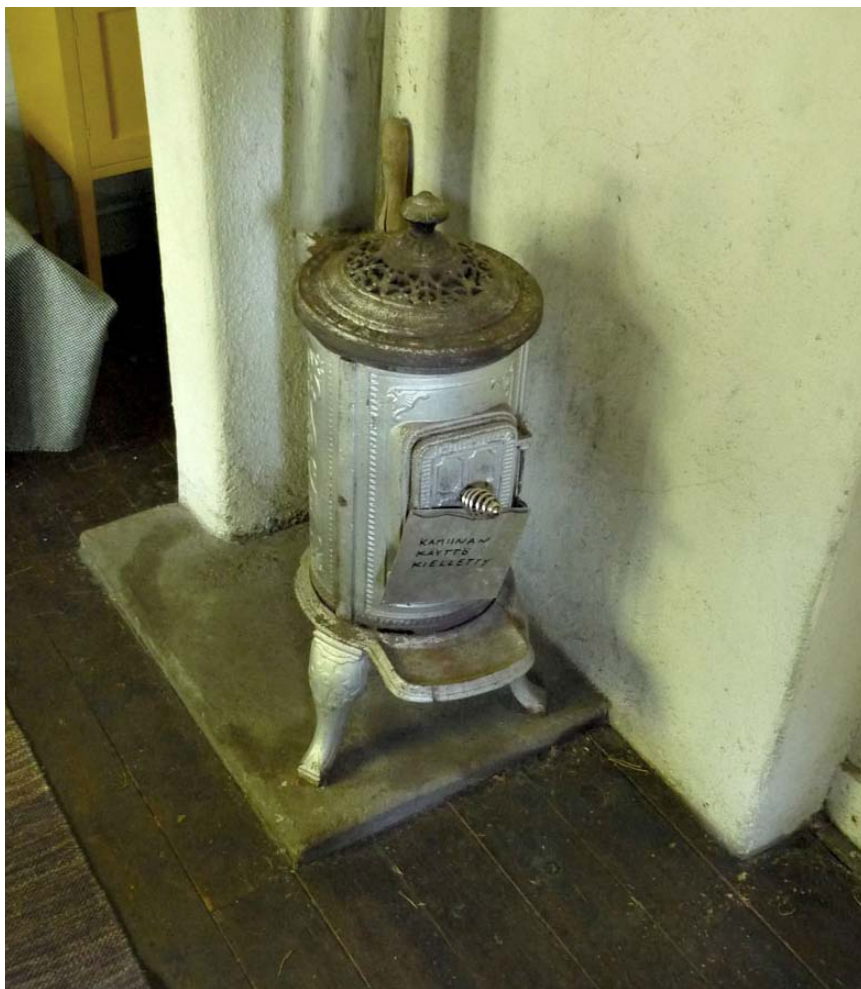
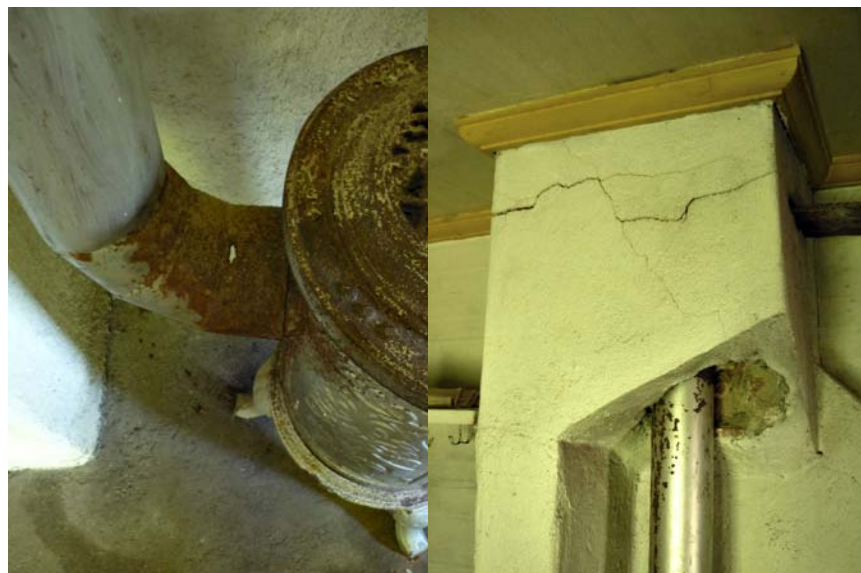
Nurkimmaisesta vierashuoneesta eli entisen saunan kamiina oli ollut pitkään käyttökelllossa, sillä sen teräksinen liitosputki oli ruostunut puhki mutkastaan ja piippu haljennut yläosastaan. Kamiinan edestä puuttui myös nyky-määräysten mukainen suojapelti. Lämmittämättömän huoneen haittapuolena oli pitkään ollut homeen haju.

Yhdysputken ruostumisen syynä lienee ollut putken muoto, joka kerää kondenssi- ja sadeveden putken mutkaan. Piipun halkeama taas johtunee perustusten tai itse rakennuksen liikkumisesta, joka näyttää kuitenkin pysähtyneen – halkeama ei ole viime vuosina suurentunut.

Hormi päätettiin korjata massaamalla ja uusi yhdysputki teettää haponkestävästä teräksestä. Työt tilattiin Eskon Oy:ltä.

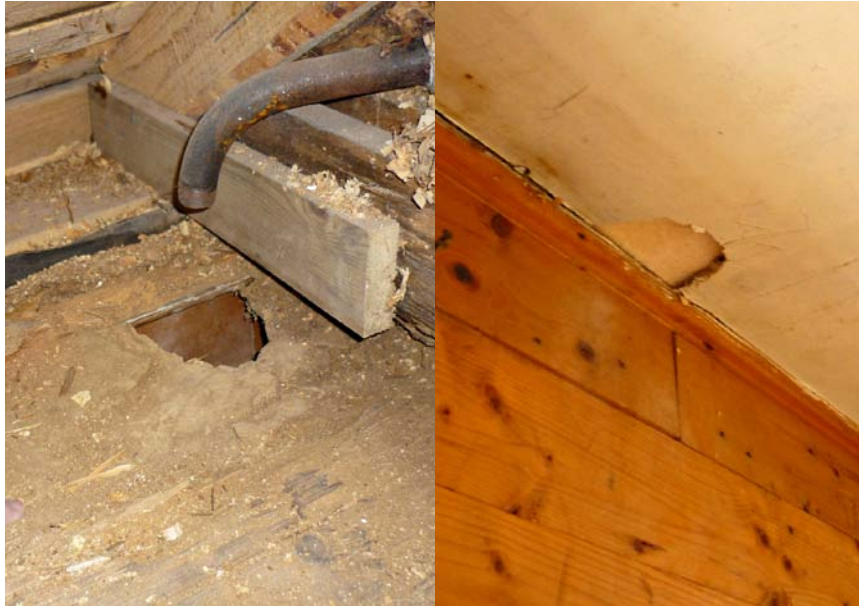
Käytävän sisäkaton rakenne alhaalta lukien on seuraava: huopanauloilla kiinnitetty 12 mm:n valkoiseksi maalattu huokolevy, jonka pinnassa on lasikuitukangas 1980-luvun peruja, 22 mm:n (3/4") ponttilaudoitus, pahvi, kattotuolien alapaarteet 1x5", joita on aina kaksi vierekkäin, ja kutteritäyte noin 180 mm.

Katossa on vanha lahovaurio käytöstä poistetun patteriputken reiän kohdalla. Huokolevyyn oli talvella 2013 tullut isompi reikä, josta täytteitä pääsi varisemaan käytävän lattialle. Reiän ympäriltä ponttilaudoitus oli lahonnut tyystin pois, ja reiän reunoilla oli enää ohut kerros maalin sitomaa huokolevyä. Reikä oli edellis-

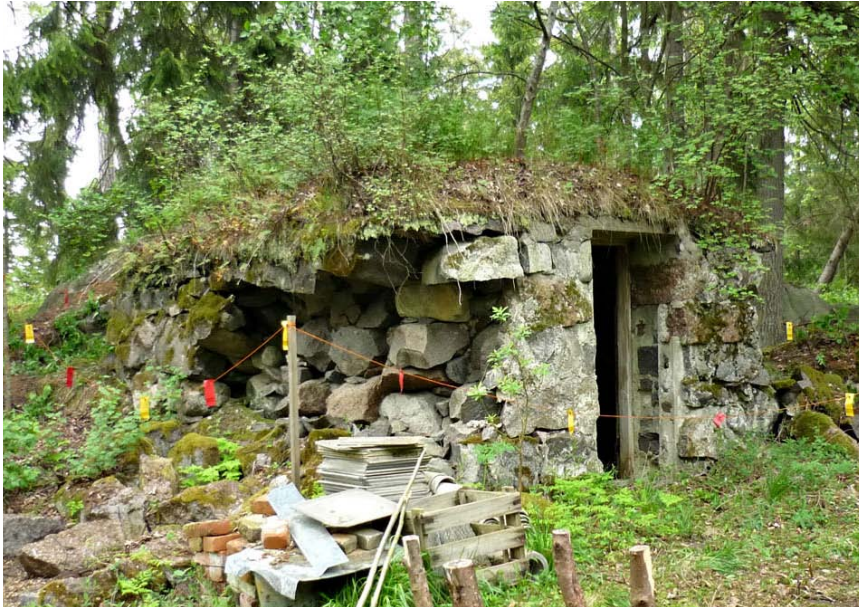
Sakari Mentu ja Pekka Lehtinen kävivät arvioimassa kivikellarin kuntoa. Kellarin ympäristöä oli raivattu pusikoista ja jätekasoista jo ennalta, jotta tilannetta pääsi kunnolla arvioimaan.

Kellarin seinät ovat osin sortuneet ulkopuolelta, mutta sisäpuolelta ne ovat ehjät, samoin kuin betonista valettu, raudoitettu kattolaatta, jossa on rapautumista vain lakeistorven aukon ympärillä. Kattolaatta jaksaa roikottaa suuria kiviä, joiden alla ei enää ole tukea. Irronneet kivet lojuvat kivikellarin ympärillä maassa.

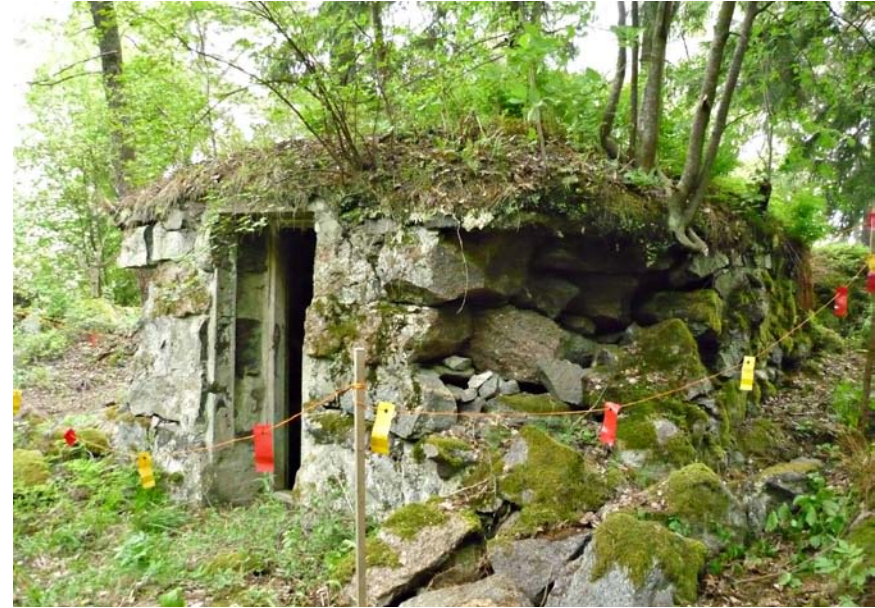
Kellarin seinien ulkopinnoissa on laastia lähinnä oviaukon ympärillä; muualta saumat ovat hävinneet. Oviaukon vieressä ulkoseinässä on laastiin piirretty vuosiluku, ilmeisesti 1924 – kivikellari on ilmeisesti rakennettu samaan aikaan huvilan kanssa. Oviaukon yllä kamanassa on rastikoristelua, jollaista löytyy myös saunan patakoukusta.

Molemmat ovet ovat hävinneet, mutta sisemmästä ovesta on vielä karnit jäljellä. Lakeistorvi on kadonnut kokonaan.

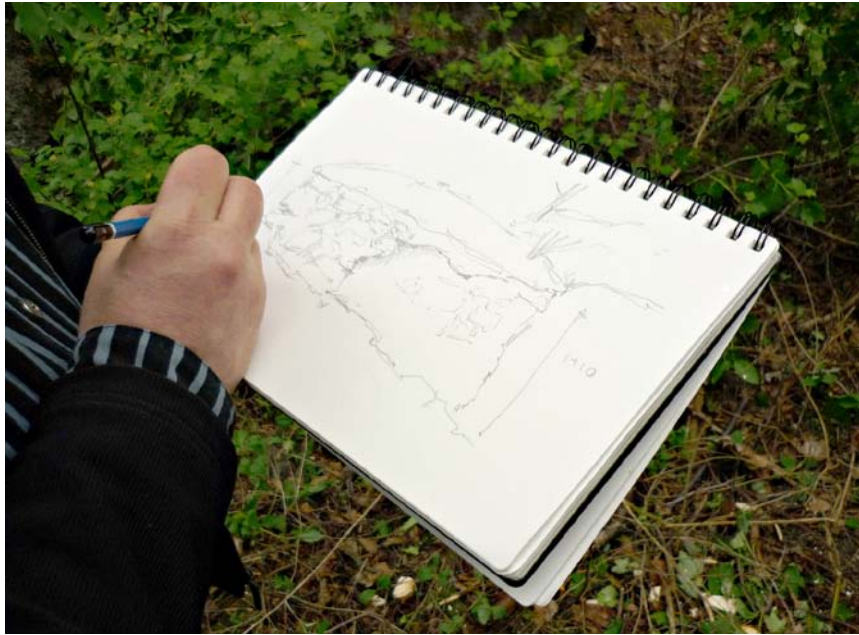
Pönkät tehtiin tontilta kaadetuista tuoreista kuusitukeista, joten tuenta tulee löystymään puun kuivuessa. Mikäli kellaria ei päästä korjaamaan vielä ensi kesänä, on pönkkien asemointia tarkastettava.

Sakari Mentu teki tarvittavat inventointipiirustukset ja otti tarvittavat mitat korjaussuunnitelmaa varten. Hän neuvoi kaatamaan puut kivikellarin katolta maata myöten sahaten ja jättämään maan juurakkoineen kattoalaan suojaksi. Laatasta roikkuvien suurimpien kivien tueksi hän toivoi väliaikaisia pönkiä, jotka estävät kivien putoamisen paikaltaan.

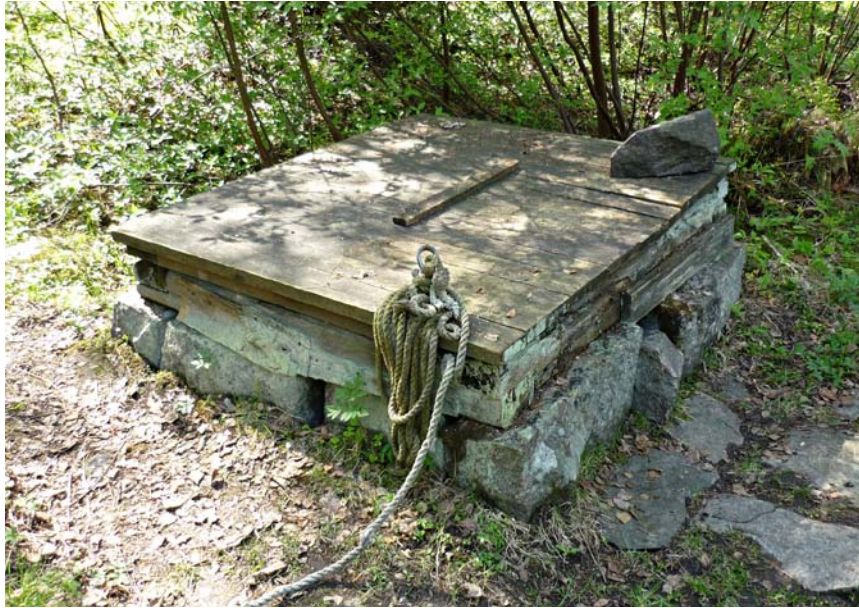
Kaivonkansi alkoi olla niin huonossa kunnossa, että se oli suorastaan vaarallinen. Kannen laudat joustivat jo huomattavasti ja luukun reuna oli painunut notkolle. Myös kaivon kehän hirret olivat osaksi lahonneet. Kehän ja kivien väliä oli koetettu tiivistää päreillä ja laudankappaleilla. Alkuaan väli lienee ollut laastilla tiivistetty; laastia oli vielä löydettävissä ylimpien kivien päältä.

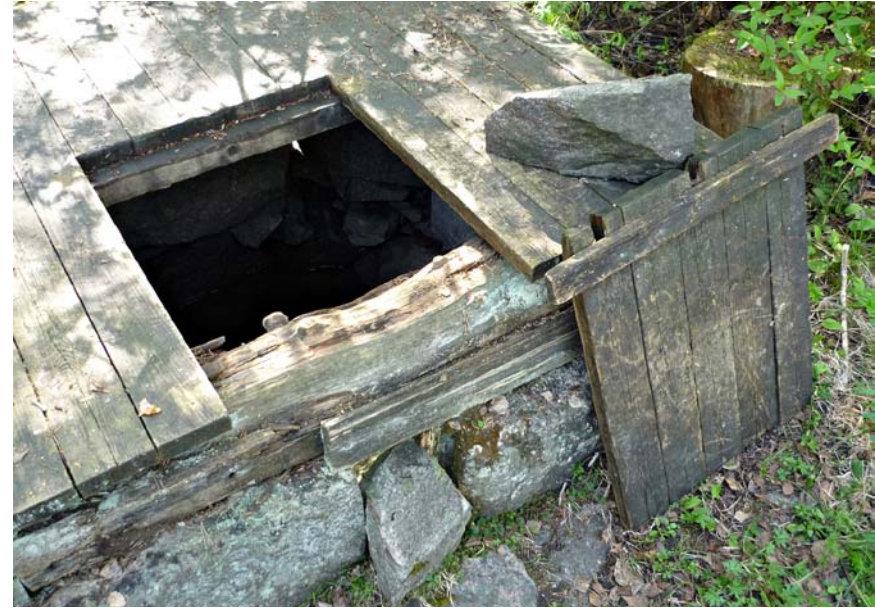
Hirsikehikko oli selvästikin vielä sama kuin vuoden 1965 valokuviissa, mutta kansilankut ja luukku oli uusittu painekyllästetystä puusta, eivätkä ne olleet enää vanhan mallisia. Lankut olivat vanhoja ohuempia, ja luukku oli tehty kanteen upotettuna, kun alkuaan se lepäsi kannen päällä.

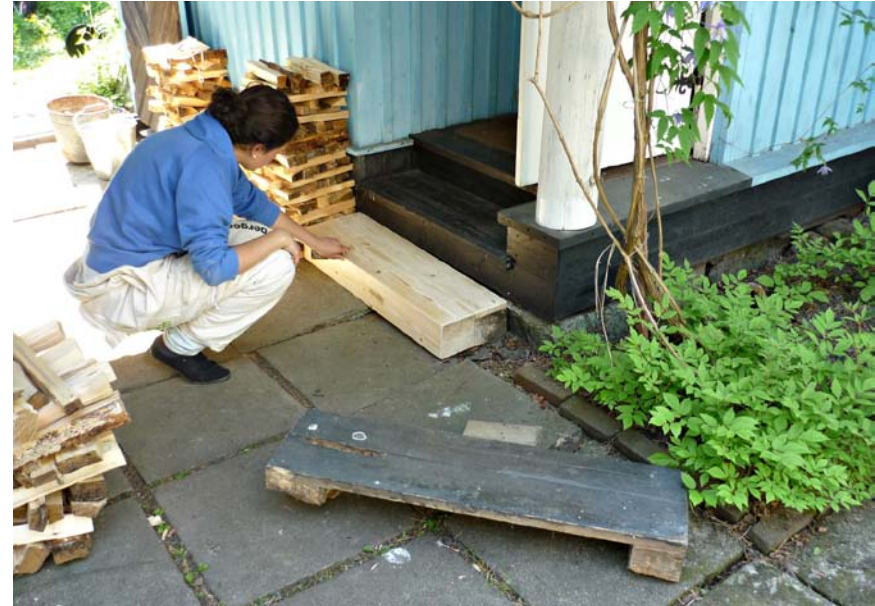
PORTAAN IRTOASKELMAN UUSIMINEN

Tuulikaapin irtoaskelmassa oli lahovaurioita, eikä se pysynyt enää tukevasti paikallaan. Uusi irtoaskelma tehtiin edellisvuonna valmistetuista aihioista ja maalattiin Roslagin mahongilla mustaksi.

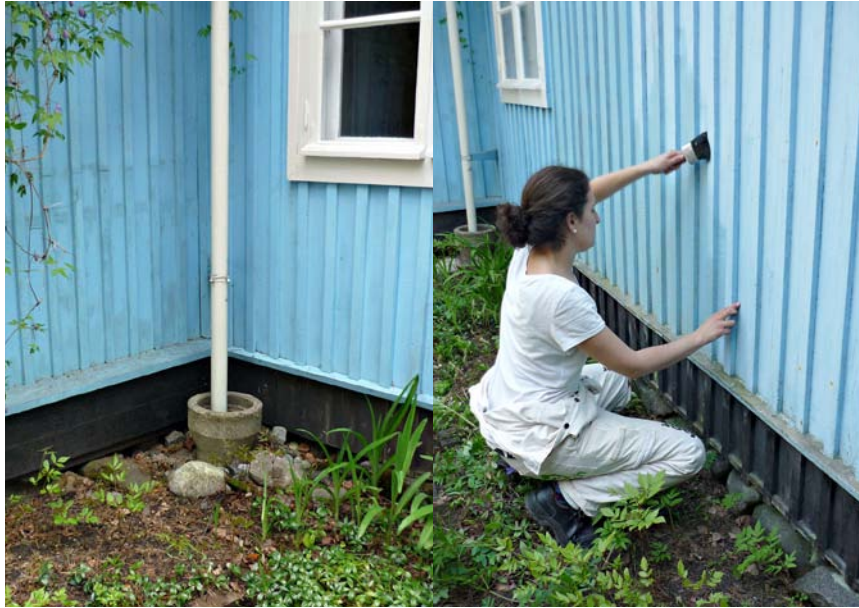
SISÄPIHAN SEINIEN ELVYTYS

Sisäpihan seinien elvytystä oli kokeiltu edellisvuonna. Nyt nähtiin, että elvytetty seinäpinta ei homehtunut, mutta paikkamaalauksiin käytetty Saxotolin pellavaöljymaali homehtui – ehkäpä siihen tarttuneen siitepölyn takia. Elvytystä jatkettiin sisäpihan eteläseinältä siitä, mihin edellisvuonna oli jääty, paikkamaalia käyttämättä. Raakaa pellavaöljyä levitettiin seinään siveltimellä ja ylimääräinen öljy pyyhittiin pois kankaalla.

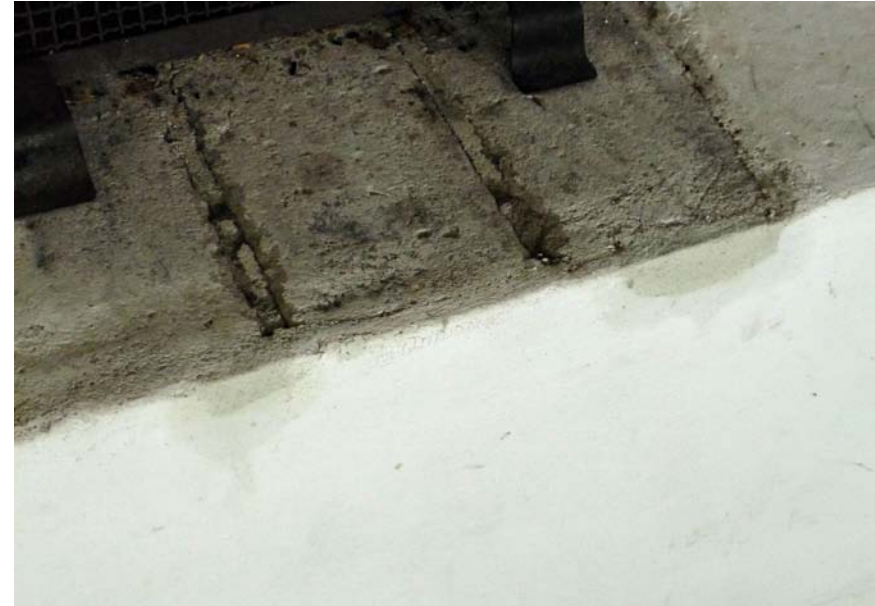
TAKKOJEN LAASTIPAIKKAUKSET

Salin takan leuan reunasta ja saunan takan huuvan ulkonurkasta oli lohjennut rappausta. Kolot paikattiin Fesconin antiikkilaastilla, jota jäi yli vierashuoneen horminkorjauksesta. Salin takassa paikkauksista tuli hiukan uunia tummemmat, ja ne maalattiin makuuhuoneen muuria varten hankitulla Fesconin kalkki-sementtimaalilla valkeiksi, jolloin ne erottuivat enää hieman. Saunassa paikkaus jätettiin nokeentumaan omia aikojaan.

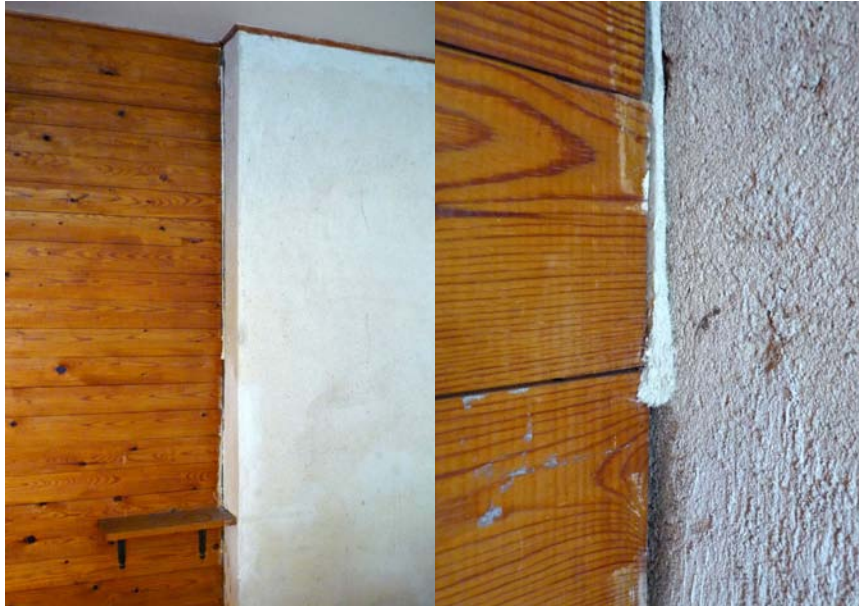
MUURIN ASBESTIN SUOJALISTOITUS

Makuuhuoneen muurin ja puuseinän väliin auennutta rakoja on jossain vaiheessa täytetty asbestipahvilla, joka työntyy hiukan ulos raosta. Asbesti haluttiin peittää, jotta muuria pääsee turvallisesti harjaamaan puhtaaksi hämähäkinseiteistä. Verstaasta löytyi sopiva patkka keittiön vanhaa lattiaalista, joka hiottiin puhtaaksi, pellavaöljyttiin ja sovitettiin sauman päälle.

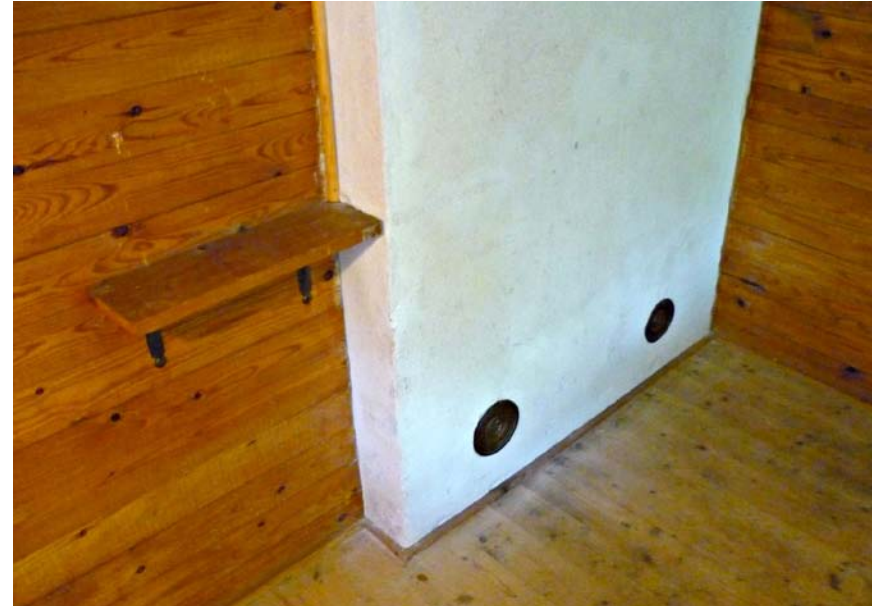
MUURIN PAIKKAUSTEN RETUSOINTI

Makuuhuoneen maalaamaton muuri oli jäänyt aiemmista rappauspaikkauksista sangen kirjavaksi. Muuri haluttiin säilyttää maalaamattomana, joten paikkaukset maalattiin rappauksen väriin Fesconin vaaleanharmaalla kalkki-sementtimaalilla (värinumero 225).

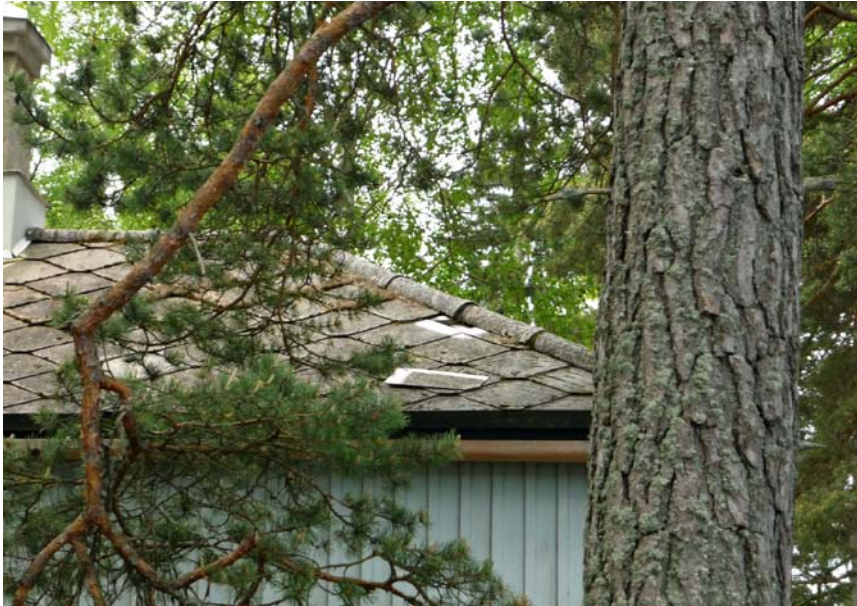
Katolta irronneet mineriittilevyt tulisi kiinnittää välittömästi takaisin paikoilleen!
