VILLA OIVALAN RESTAUROINTI KEVÄÄLLÄ 2017

S A A T E S A N A T

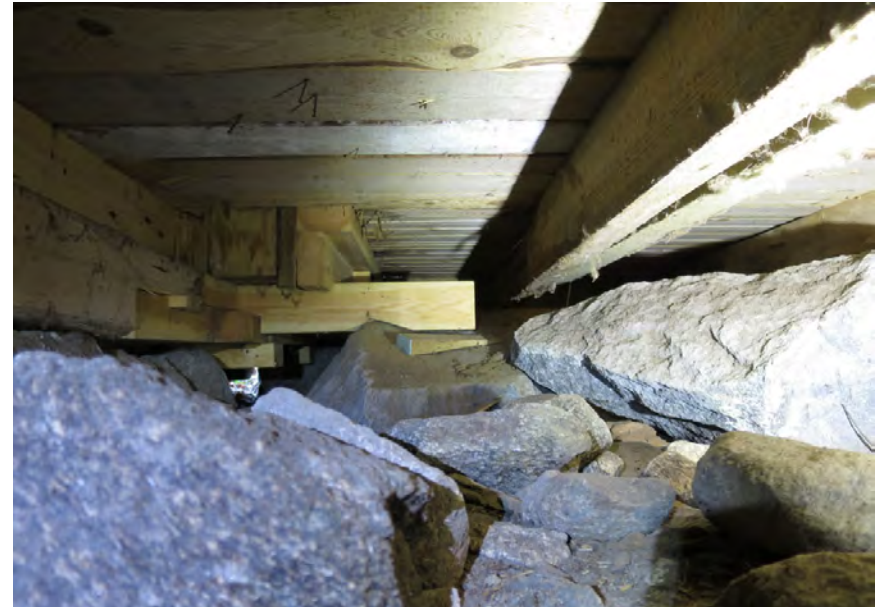
Alapohja oli alhaalta päin katsottuna hyväkuntoinen ja kuiva. Alustassa oli kaikkialla luonnonpyöreitä ja lohkottuja kiviä, joiden väleissä oli vanhoja kattopäreitä ja pölisevän kuivaa turvetta. Porttikongin nurkan ja terassiin upotetun porrasaskelman kohdalla näkyi vuonna 2011 uusittua parru- ja piirutavaraa. Terassin puolelta työntyi huoneen alle 1980-luvulla asennettuja painekyllästettyjä apupalkkeja.

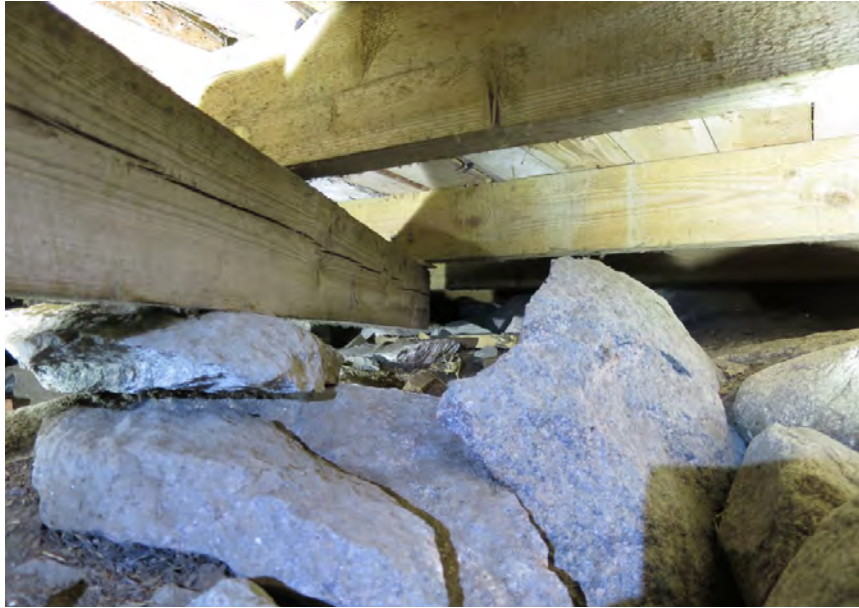
Huoneen alla kulki vinottain noin puolitoista metriä pitkä 5x5-tuumainen parru, joka oli tuettu keskeltä kiikkulautamaisesti kivien varaan. Parrulla oli ilmeisesti haluttu lyhentää lattiapalkkien jänneväliä, joka on ulkoseinältä terassin sisäreunaan 3,65 m. Parrun erikoinen tuenta oli aiheuttanut sen, että kun pikkuvierashuoneen sisäpihanpuoleinen seinä oli terassin lahovaurioiden takia painunut alaspäin, vierashuoneen lattiapinta oli jäänyt selvästi koholle parrun tuennan kohdalta.

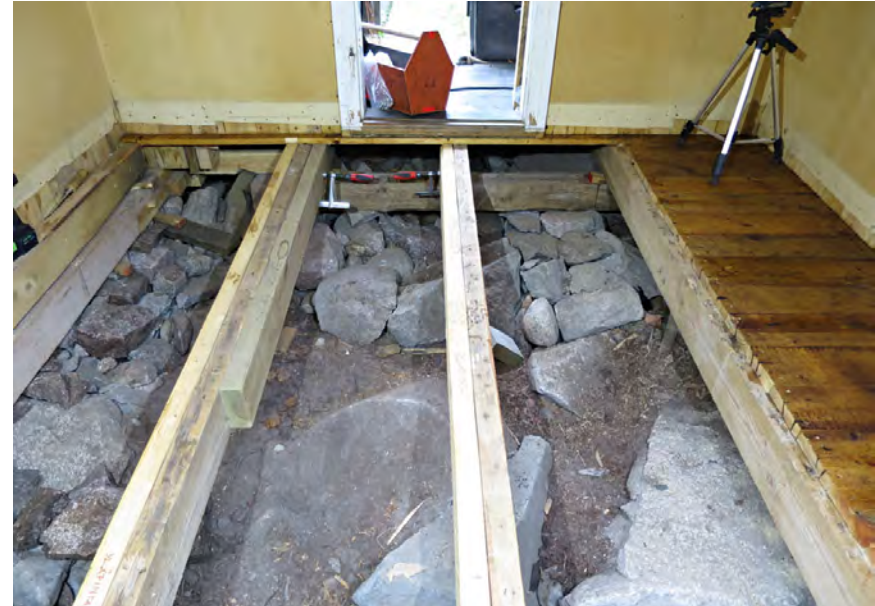
Terassin etureunan päästä lahonneet vanhat lattiapalkit ja niiden kylkeen 1980-luvulla lyödyt apupalkit olivat painuneet notkollle oviseinän kohdalta, minkä seurauksena terassi valutti vettä vierashuoneen seinälle. Kun vierashuoneen lattiakorkoja mitattiin, havaittiin, että lounaisnurkka porrasaskelman vierellä oli melkein 5 senttiä alempana kuin ulkojulkisivun puolella olevat nurkat, jotka olivat keskenään samassa tasossa. Luoteisnurkka oli painunut pari senttiä, ja lattian vino palkki oli aiheuttanut lattian keskelle kumpareen.

Jotta lattiapinta voitiin saada suoraksi, vino parru siirrettiin terassinvastainen seinälinjan alle kivien varaan. Näin sen avulla voitiin kiilata painunutta seinää ylöspäin. Samalla puristettiin ja ruuvattiin apupalkit kiinni varsinaisiin palkkeihin siten, että palkkien yläreunat tulivat samaan tasoon.

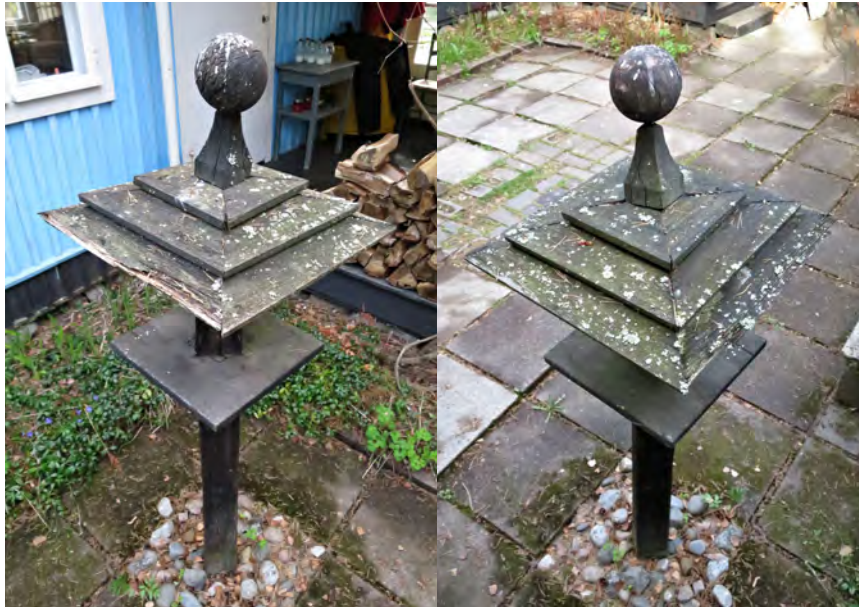
Vanha lintulauta oli korjaamisen tarpeessa: jalka huojui ja hatussa oli lahovaurioita. Palloa kannattelevaa hatun kärkeä oli korjattu naulaamalla ja ruuvaamalla useampaan otteeseen. Hatun alla oleva hylly, joka on tehty yhdestä leveästä puulankusta, oli sen sijaan hyvässä kunnossa.

Kun innokasta talkootyövoimaa oli paikalla, päätettiin lahovaurioituneet hattu ja jalan alaosa uusia. Aivan ensimmäiseksi lintulauta pestiin. Sen jälkeen nostettiin pois paikaltaan ensin hattu ja sitten myös jalka hyllyineen. Hatun lierin kerrokset purettiin irti tukirivististä.
