VILLA OIVALAN RESTAUROINTI 16.5.-15.6.2011

**LIVADY**  
OSAKEYHTIÖ

Suomen Arkkitehtiliitto tilasi Villa Oivalan keväälle 2011 määrättyjen kunnostustöiden suunnittelun, toteutuksen ja valvonnan Livady Osakeyhtiöltä. Ulkopuolen puuosien korjaamiseen ja ikkunoiden kunnostamiseen SAFA oli saanut avustusta Museovirastolta 24 000 euroa. Lisäksi kunnostettiin edellisenä talvena romahtanut liiteri ja tehtiin pienempiä huoltotöitä, kuten uunineduspeltien asennusta ja ovien sisäpintojen entisöintiä.

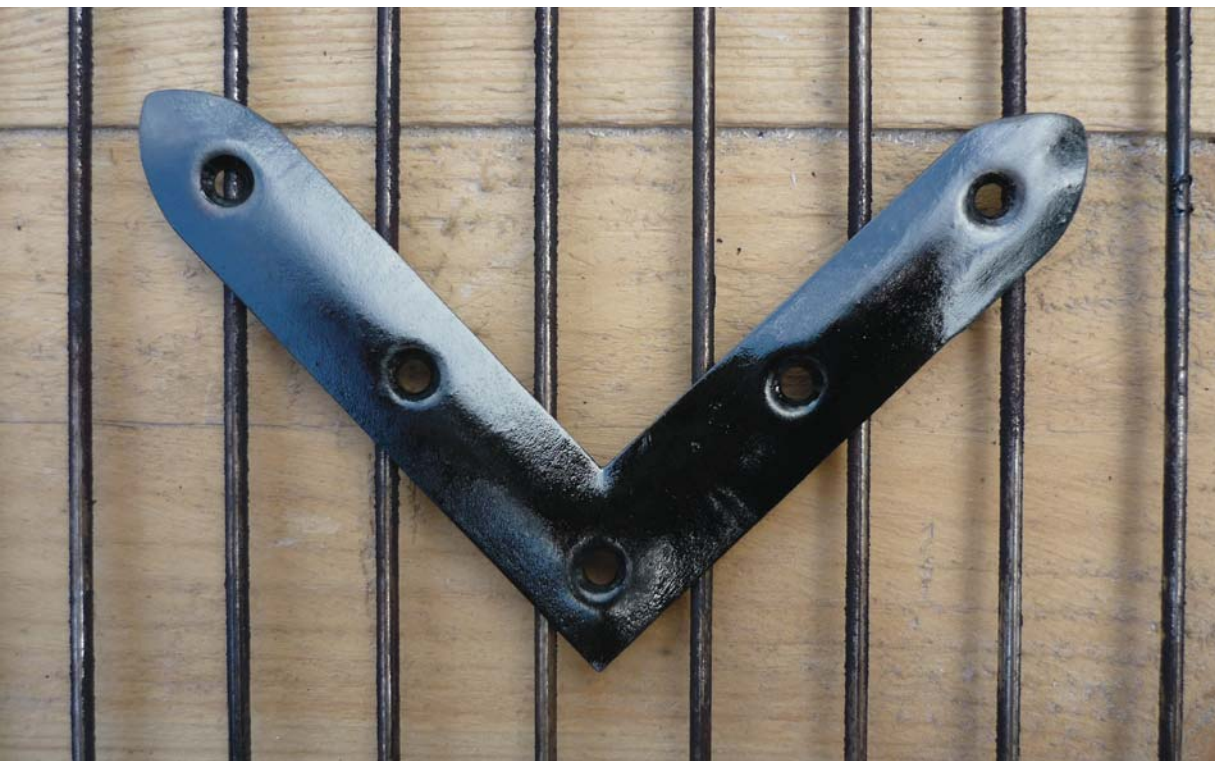
Pieniruutuiset ikkunat olivat melko hyväkuntoisia, ja ne kunnostettiin vain ulkopuitteen ulkopinnalta. Niissä oli hilseilevää maalia ja irtoavaa kittiä, ja ruoste puski läpi kulmarautoista ja saranoista. Yksi kulmarauta oli ruostunut puhki ja yksi katkennut. Huonoimmassa kunnossa olivat sisäpihalle avautuvat käytävän ulkopuitteet, joihin ilmeisesti pääsee valumaan sadetta katolta, yllä olevasta vesikourusta huolimatta (samaa ilmansuuntaan olevat työhuoneen ja vanhan saunan ikkunat olivat paljon paremmassa kunnossa). Ulkopuitteet paikkakitattiin ja maalattiin laseja irrottamatta. Puukorjauksia ei tarvinnut tehdä lainkaan.

Kunnostettavat pinnat pestiin, ja niistä poistettiin kaapimalla ja hiomalla irtonainen, ruosteinen ja rypistynyt maali. Puusta irti haljenneet kittaukset poistettiin. Käytävän ikkunan puhki ruostunut ja vanhan saunan pikkuikkunan katkennut kulmarauta irrotettiin ja heitettiin pois. Ruuvinjaukset ja syöpynyt puu poistettiin poraamalla, ja reiät paikattiin puutapeilla.

Kulmarautojen päältä poistettiin maali kaapimalla ja ruoste poraharjauksella. Rikkoutuneet kulmaraudat korvattiin verstaassa olevasta hylkypuitteesta otetuilla vanhoilla, samanmallisilla kulmarautoilla. Ne puhdistettiin maalista pellavaöljysuopavedessä keittämällä ja kaapimalla ja poraharjattiin puhtaaksi ruosteesta.

Ruosteensuojakäsittely tehtiin pellavaöljypoltolla: puhtaat kulmaraudat siveltiin pellavaöljyllä ja paistettiin 300-asteisessa uunissa (laitettiin kylmään uuniin ja otettiin puolen tunnin kuluttua pois). Samalla tavalla

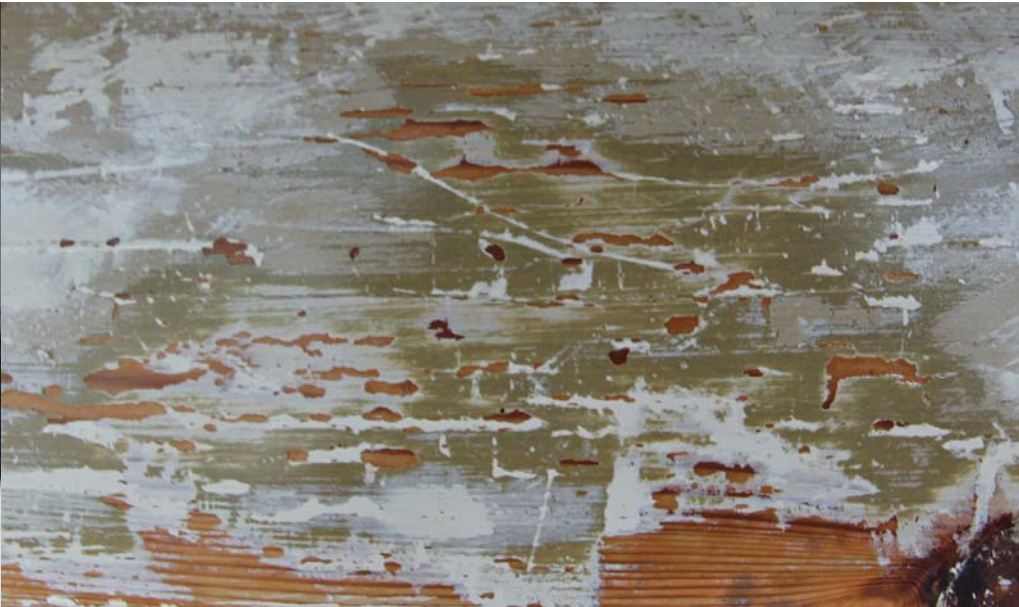
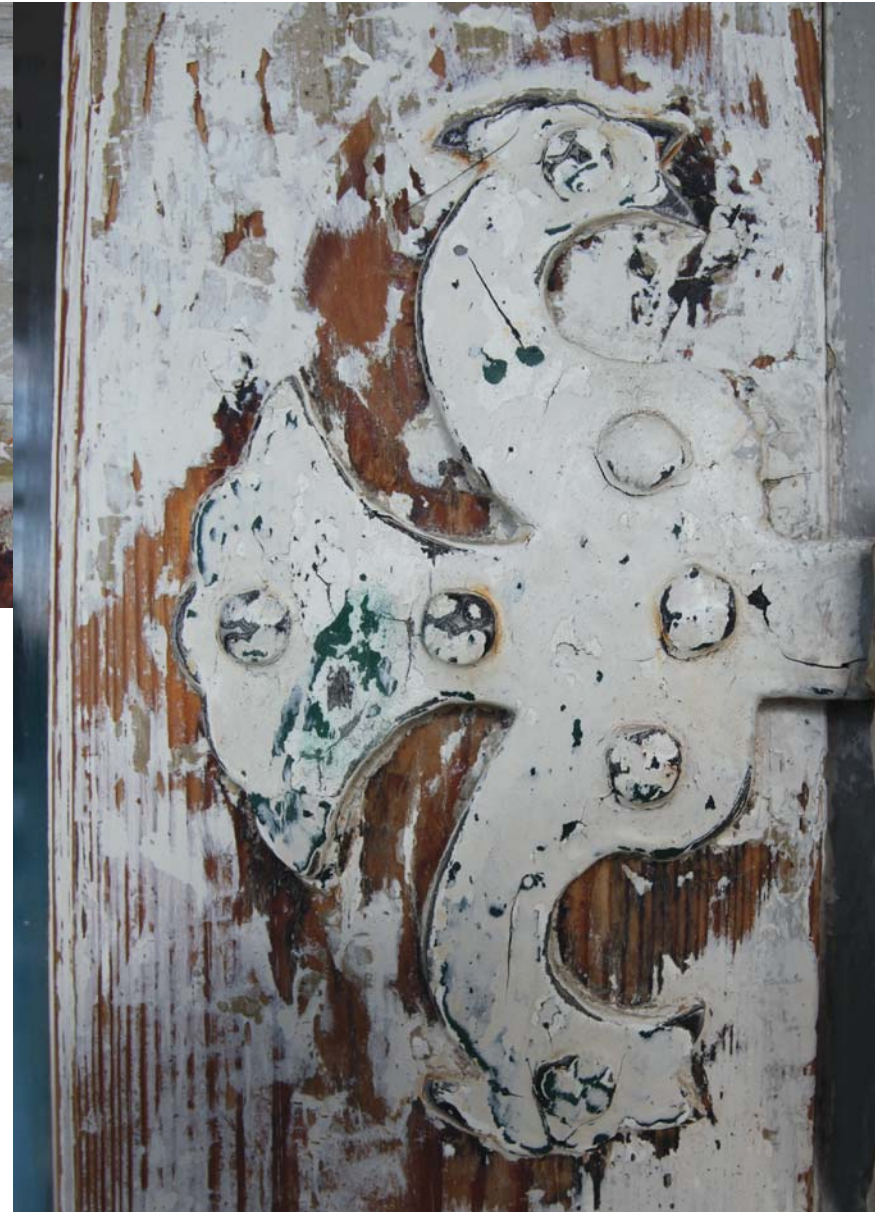
Terassin lasiovien ulkopuolen maalipinnat olivat hilseilleet varsinkin ovien alaosista. Irtonainen maali poistettiin kaapimalla ja hiomalla sekä ovista että saranoista. Pohjoisen puoleisen oviparin yläosista paljastui vanhoja maalikerroksia: alimmaisena kellanvalkoista, sitten oliivinvihreää, kitinväristä ja harmaata (lähellä nykyistä julkisivuväriä). Niitä ei kaavittu pois. Myös saranoihin jätettiin vanhat mustat, puhtaan valkoiset, voimakkaan vihreät ja kitin väriset maalikerrokset.

Ovet öljyttiin raa'alla pellavaöljymaalilla ja maalattiin uudelleen ikkunoiden tapaan kahteen kertaan valkoisella öljymaalilla. Saranat maalattiin pellavaöljymaalilla mustiksi.

Sisäpuolen valkeaksi maalatuista kiväärisalvoista ja vetimistä puski rumasti läpi ruostetta. Helat irrotettiin, puhdistettiin maalista ja ruosteesta ja pella-vaöljypoltettiin. Kiväärisalvat maalattiin vanhaan tapaan kahteen kertaan maalarinvalkeiksi (niistä ei löytynyt muita maalikerroksia). Vetimien väri muutettiin valkoisesta mustaksi, sillä muuten niistä tulisi pian taas ruokko-amattoman näköiset maalin kuluessa käsittelyn myötä pois.

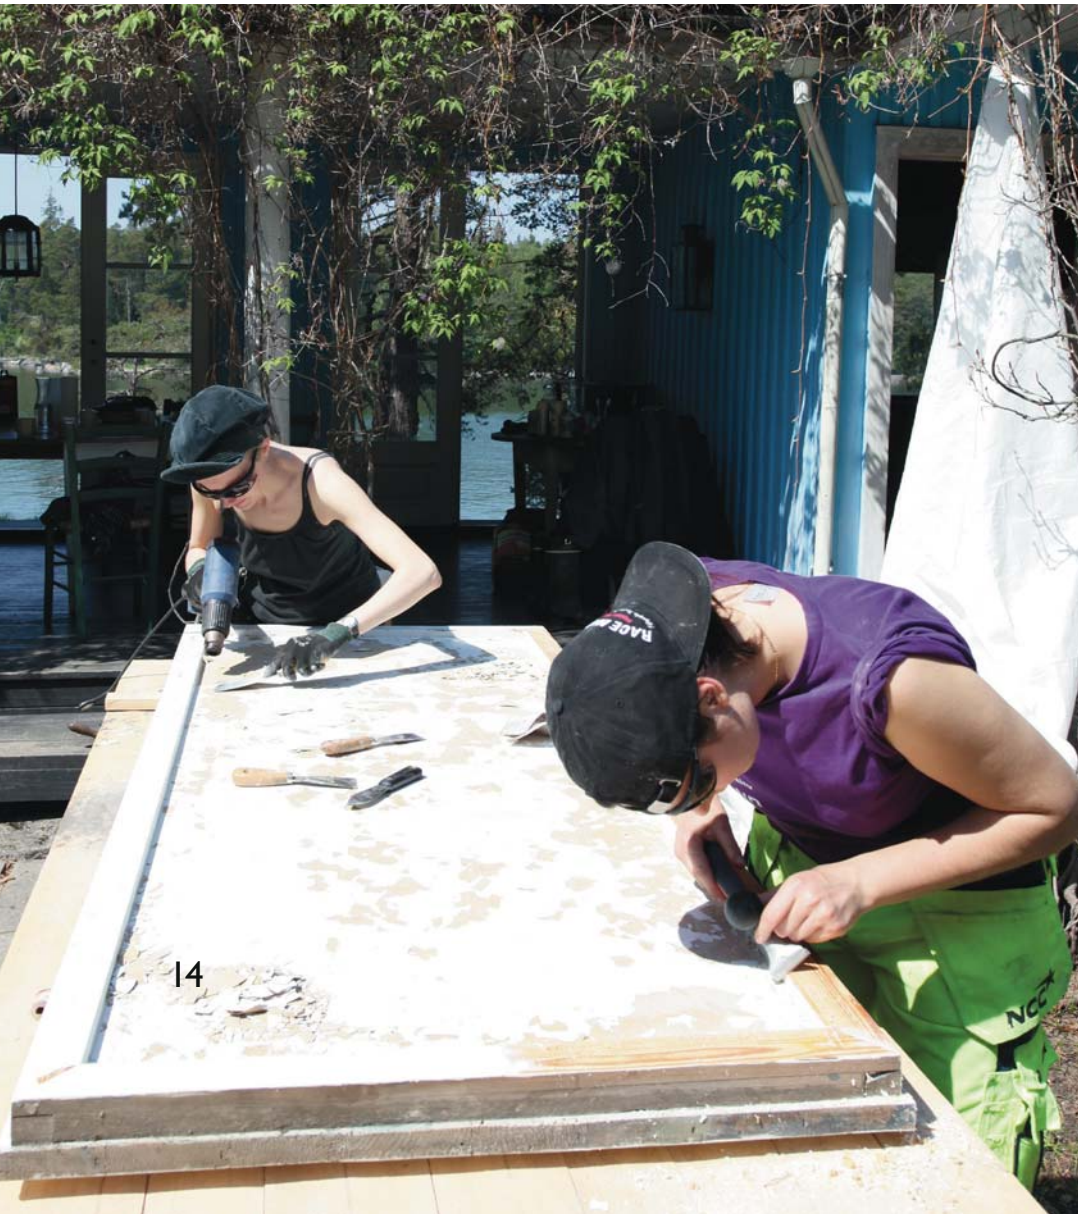
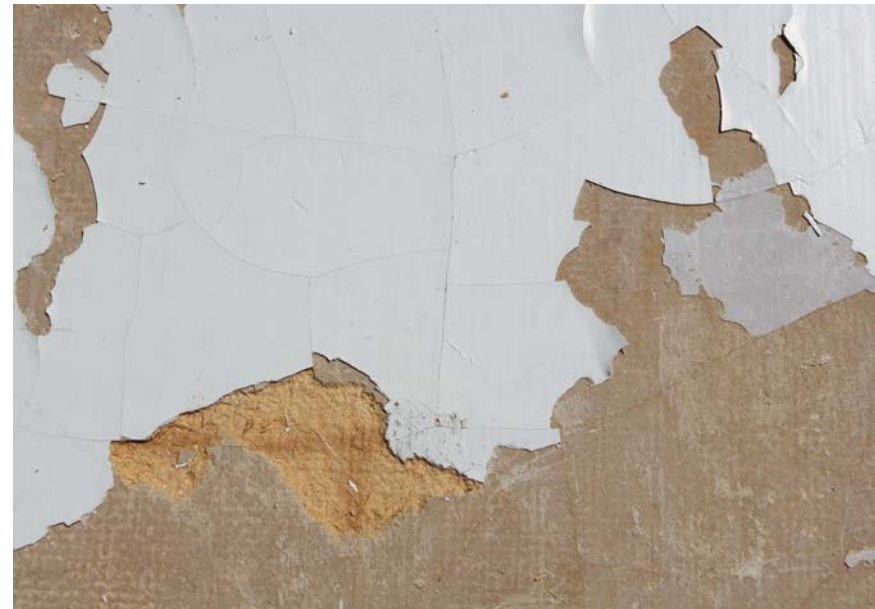
Salin pienarakenteinen lautaovi on päällystetty sisäpuolelta huokoisella puukuitulevyllä, jonka reunat on suojattu puulistoin. Huokolevyä peittävä paksu maalikerros lohkeili isoina lastuina; ovi oli epäsiistin näköinen ja irtoavaa maalia rapisi jatkuvasti lattialle.

Huokoisen puukuitulevyn ja reunalistojen päältä poistettiin maalikerrokset. Huokolevyssä oli pohjimmaisena yltasoitus kitillä, sitten harmaa, kermanvalkoinen ja valkoinen maali. Reunalistoista paljastui, että ne olivat joskus olleet sinivihreällä maalatut, mutta maali oli poistettu, ja nyt niissä

Kaavittu huokolevy tasoitettiin pellavaöljypohjaisella tasoitteella, hiottiin tasaiseksi ja maalattiin harmaaksi. Väri sekoitettiin mahdollisimman tarkkaan vanhan harmaan mukaiseksi Allbäckin valkoisesta, kauranharmaasta ja mustasta väristä, ja sitä sävytettiin vielä hieman punatiilestä öljyyn hierretyllä punaisella. Kehykset öljyttiin ja maalattiin kahteen kertaan maalarinvalkoisiksi. Kamarilukon vääntimet puhdistettiin vanhoista maalitaharoista ja kiillotettiin.

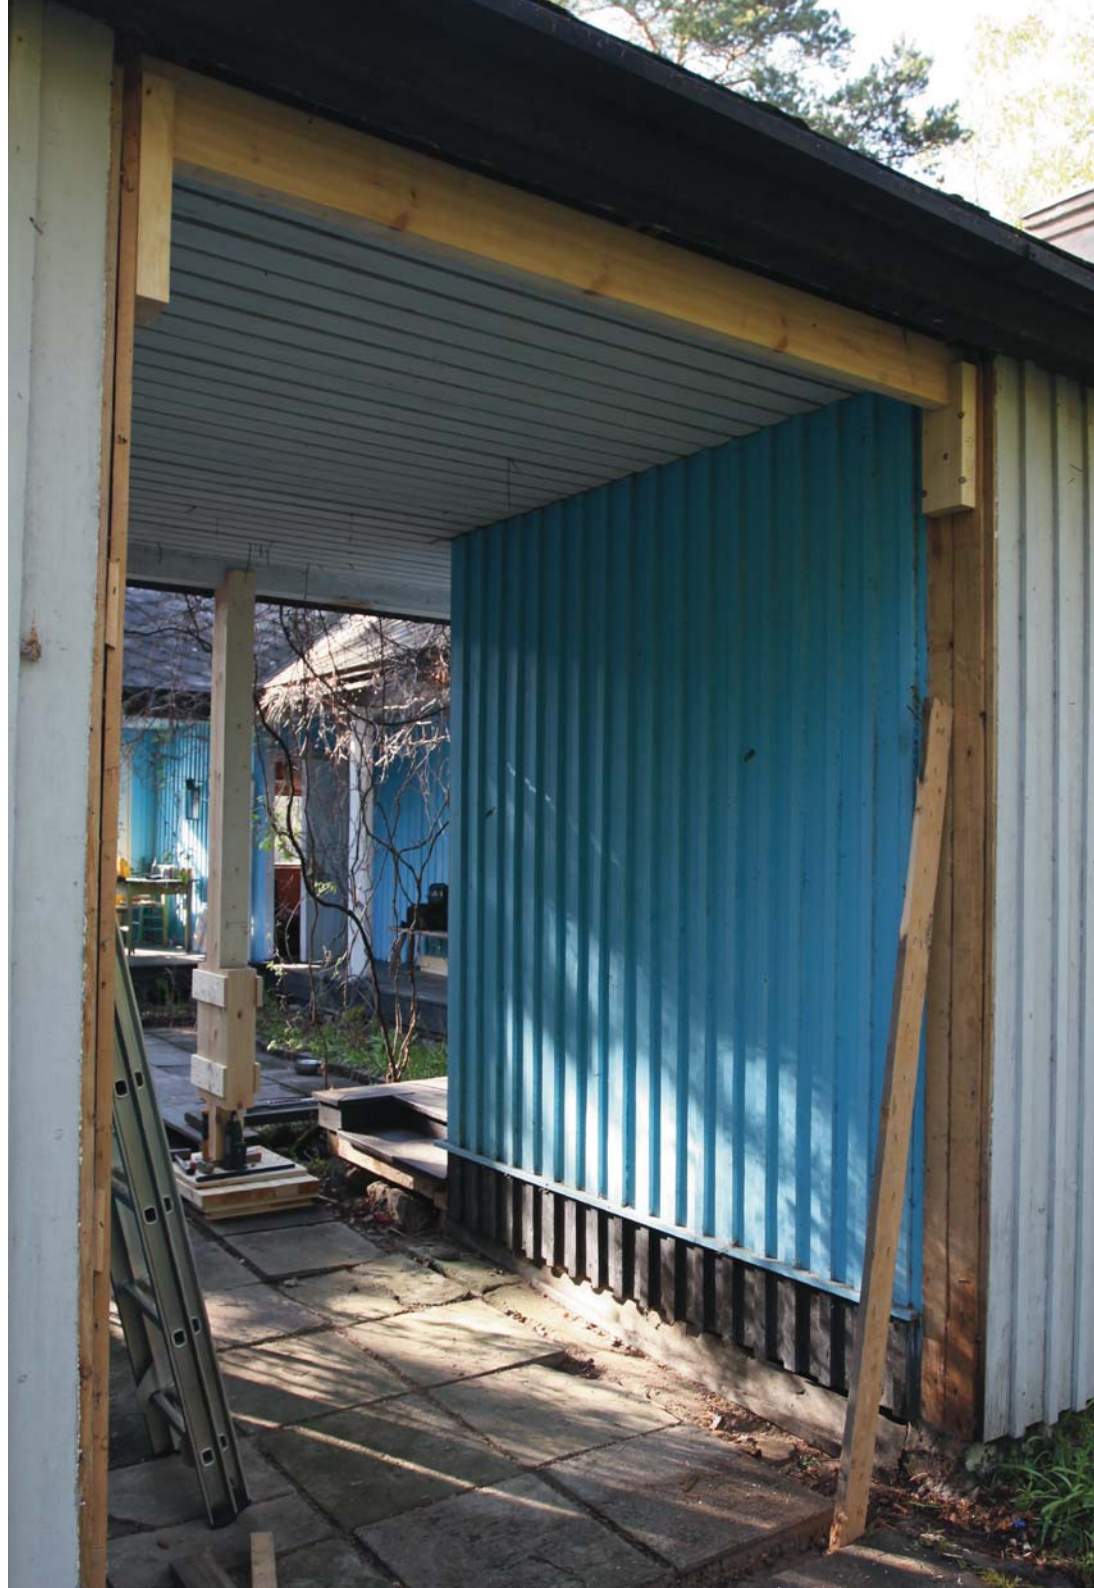
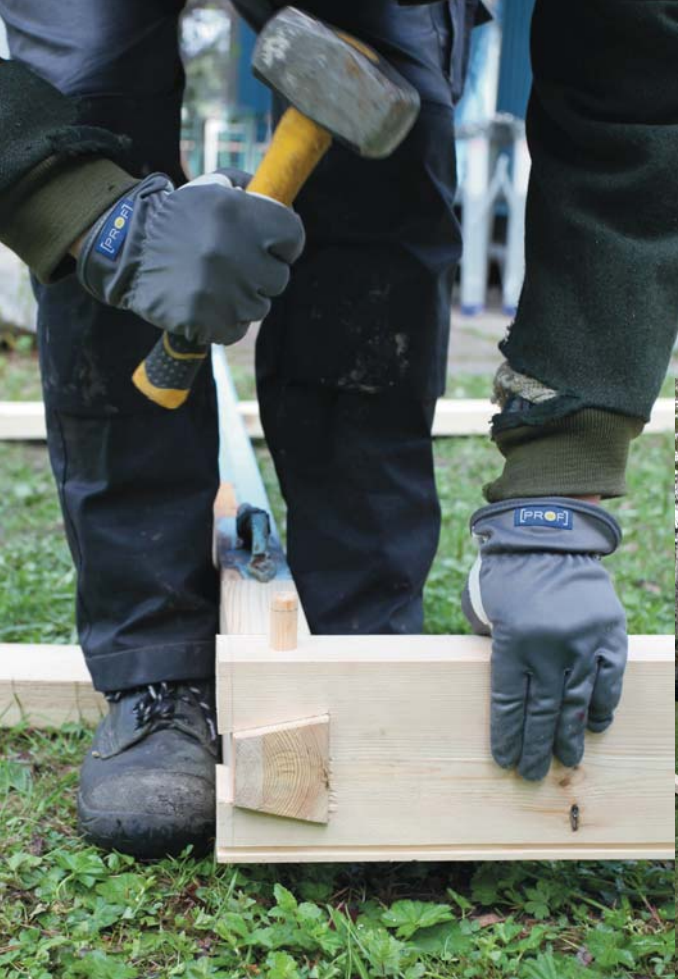
Karmin ylänurkissa on sormiliitokset, jotka on lukittu vinoon lyödyillä nauloilla. Sivukarmien alapäävät olivat lahon syömiä, mutta niistä oli vielä pääteltävissä vanhan kynnyspuun profiili ja karmin alanurkan liitos: suora, naulalla vahvistettu sormiliitos.

Lahot alapäävät korvattiin uudella puulla, joka liitettiin vanhaan vinoilla lapa-liitoksilla. Liitos vahvistettiin vedenkestävällä puuliimalla ja puutapeilla. Nurkkaliitoksiin tehtiin vanhasta poiketen puutapilla lukittu pyrstöliitos,

jotta karmiin saatiin sekä pysty- että vaakasuuntaista vetolujuutta. Karmin kunnostukseen käytettiin 75x150mm sydänpuumäntylankkua.

Kynnyksen yläpintoihin tehtiin kaadot ja alapintaan tippaura.

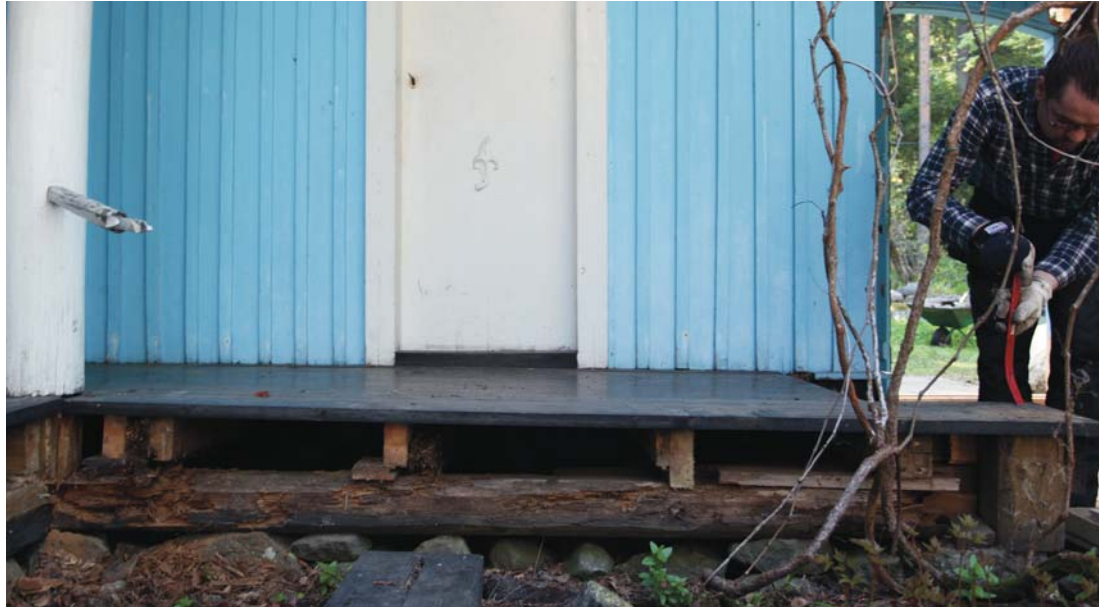
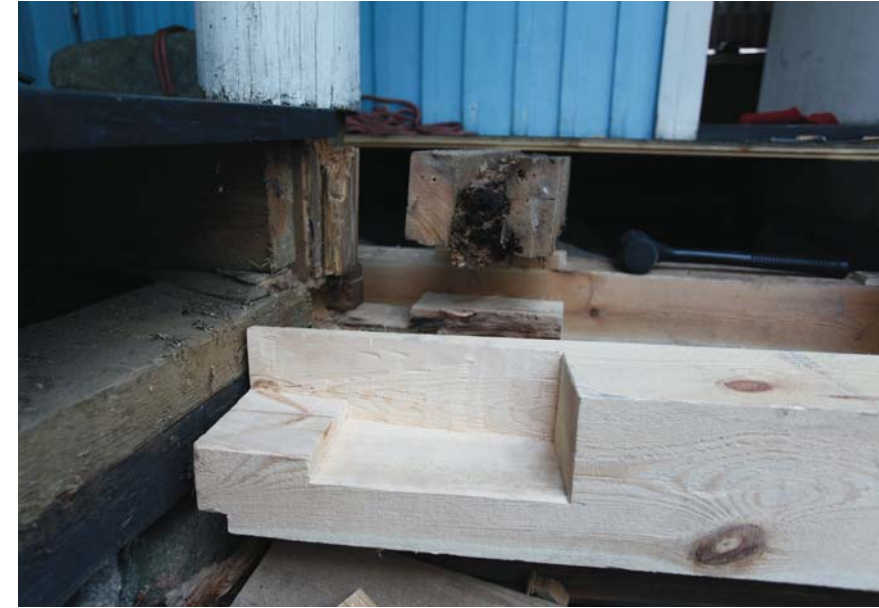
Vierashuoneen edustan terassin alasidepuu oli edellisessä korjauksessa jätetty kunnostamatta. Terassi oli painunut, ja vierashuoneen puolella oleva kongin viereinen pylväs oli kolmisen senttimetriä alkuperäistä asemaansa alempana, vaikka sen alle oli asetettu painekyllästetty korotuspölkky. Pylväs oli katkaistu alapäästään ja asetettu terassilaudoituksen varaan. Vesikattoon ja räystäskouruun oli syntynyt notkahdus, joten kouru valutti veden köynnöksiä pitkin pylvään alaosaan. Alkuperäisen, kuusenrungosta höylätyn pylvään alapään sisus olikin lahonnut kokonaan pois.

Nyt korotuspölkky poistettiin ja alasidepuut sekä terassin länsisivulla että portaan alla uusittiin. Samalla vierashuoneen nurkkaa nostettiin sentin verran siten, että vierashuoneen kynnykset suoristui. Nosto oikaisi seinää myös portin kohdalta. Katon notkahdus poistettiin nostamalla kattotuoleja kannattelevaa palkkia pari senttiä. Jotta alusrakenteet päästiin uusimaan, terassin laudoitus vierashuoneen edestä jouduttiin purkamaan 2/3:n osalta. Tällöin paljastui, että alun perin laudat olivat jatkuneet yhtenäisinä vanhan saunan edustalta, ja ne olivat olleet 38mm paksut. Uusien lautojen vahvuus on vain 28mm, joten niille on jouduttu tekemään korotukset toisiopalkiston

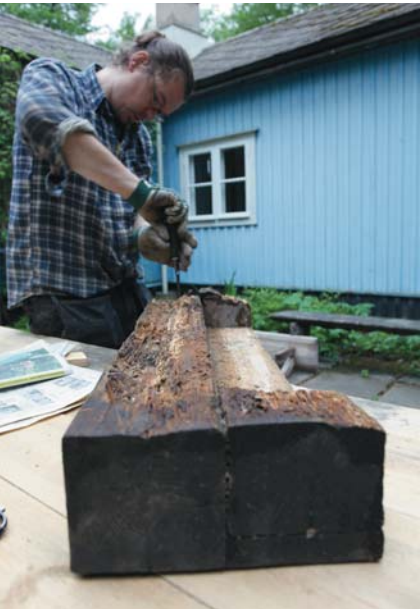
Porrasaskelmissa sekä keittiön puoleisessa alasidepuussa portaan kohdalla on lahovaurioita. Alasidepuu tulee korjata seuraavan kunnostuksen yhteydessä samoin kuin ainakin toinen porrasaskelmista.

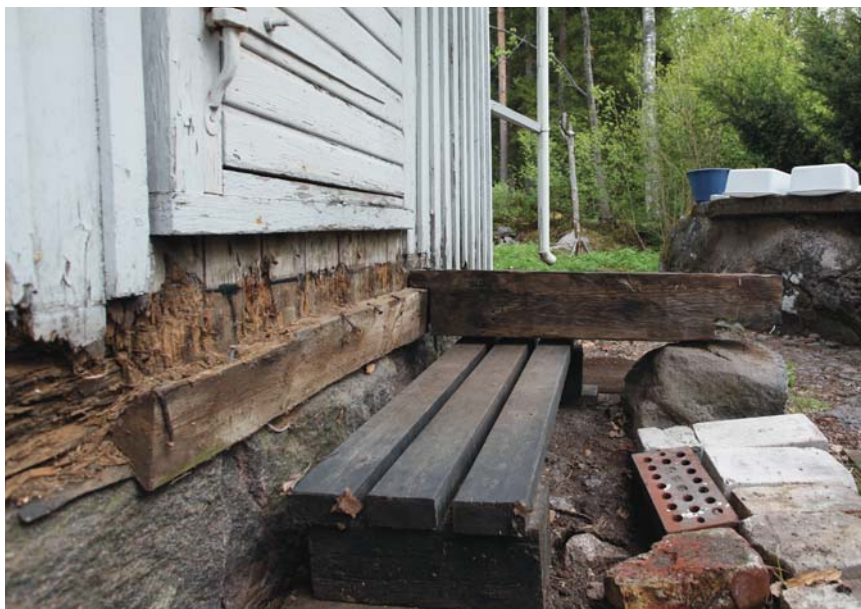
Keittiökuistin pylväät ja permanto oli uusittu ilmeisesti 1980-luvulla. Hennot ponttilaudat oli lyöty alkuperäisen, osaksi lahonneen lattiarakenteen ja erilaisten epämääräisten korjauspalojen päälle. Ponttilaudoitus ympäröi pylvään alapään muodostaen kosteutta pidättävän poteron. Lähes täysin männyn sydänpuusta tehdyt sorvatut liimapuupylväät sekä laudoitus ja palkit poteron ympäriltä olivatkin lahonneet. Alkuperäisestä kehäparusta saattoi vielä lukea pylvään yksinkertaisesti seisseen kehän päällä yhdellä naulalla kiinnitettynä.

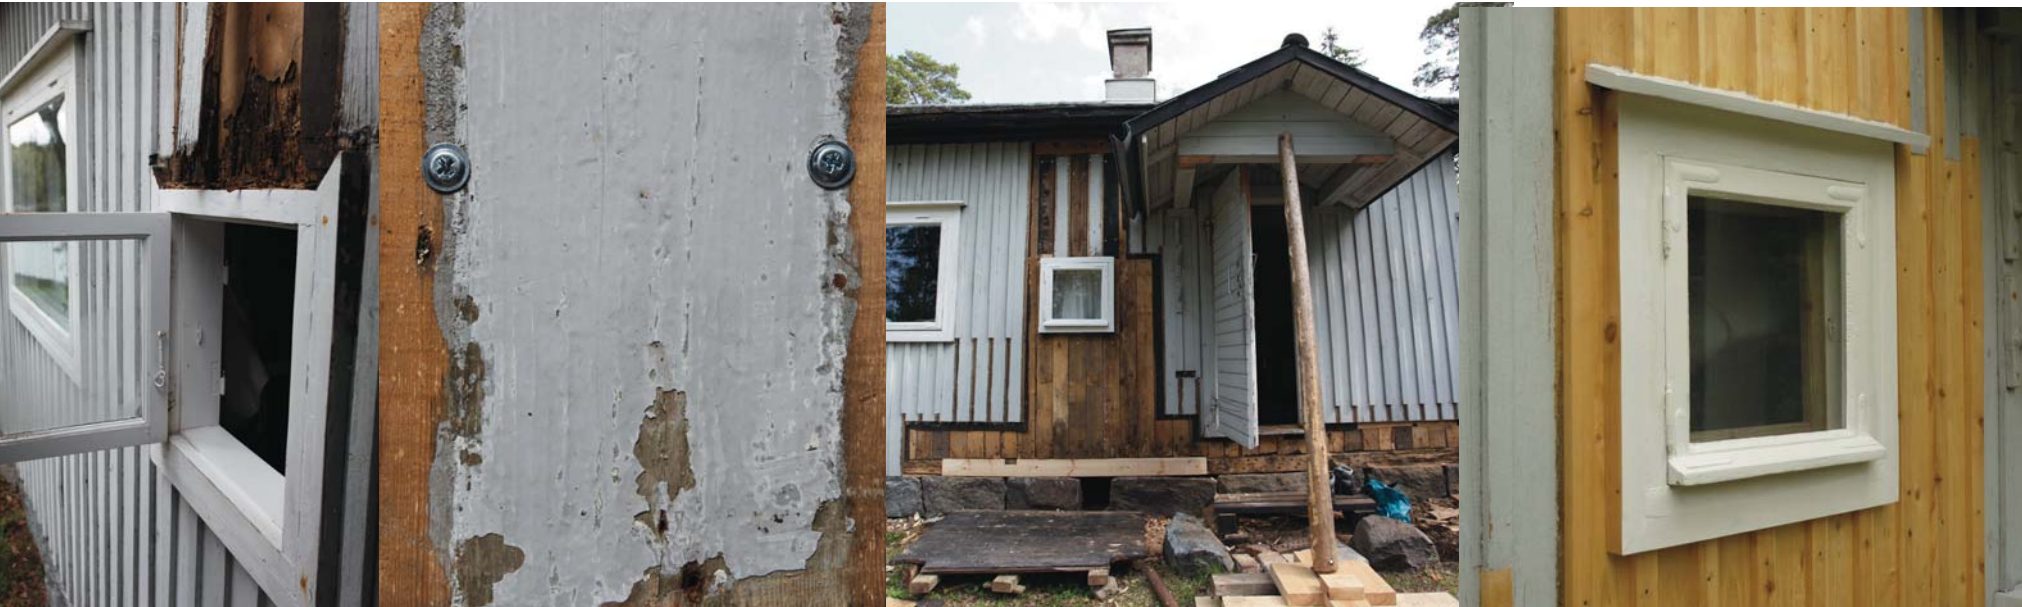
Keittiön kuistin katolta valuva vesi oli aiheuttanut liinavaatekomeron seinään ikkunan ympärille lahovaurion. Vauriota pahensi ikkunan päällä oleva lippalauta, jossa ei ollut kaatoa laisinkaan. Seinästä purettiin pois lahonneet peiterimat, julkisivulaudat, sisemmät pystylaudat sekä ikkunan karmilistat ja lippalauta. Lahovaurio ei ulottunut sisäseinäpintoihin eikä ikkunan karmin näkyviin pintoihin.

Rikkoutunut tervapaperointi täydennettiin ja julkisivu vuorattiin uudelleen. Sisempien pystyautojen uusimiseen käytettiin alapäästään vaurioituneita julkisivulautoja, joista saatiin riittävän pitkiä pätkiä tervettä puuta. Alun perin sisemmät pystylaudat oli kiinnitetty julkisivulautaan naulalla sisäpuolelta. Sisäpintojen suojelemisen vuoksi näin ei voitu nyt tehdä, vaan sisemmät pystylaudat kiinnitettiin ruuveilla sisäpintojen vaakaponttilautaan. Ulkopuolen julkisivua raapatessa talon eri puolilla pohjimmaisena tuli jälleen vastaan oliivinvihreä (kalkki-?) maali.

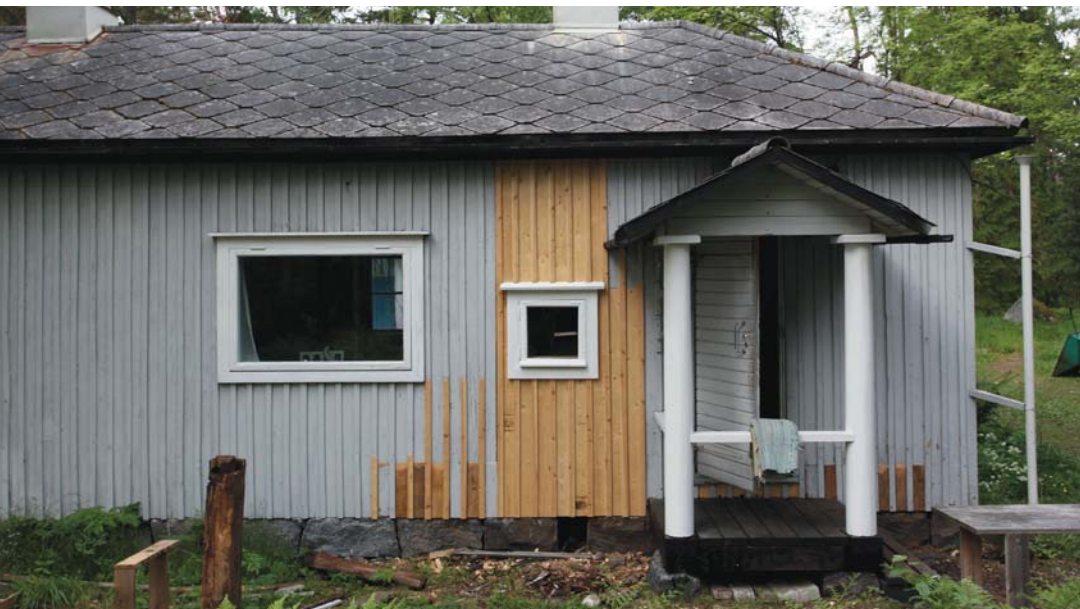
Myös alasidepuu oli ulkopinnastaan lahonnut. Lahoamista oli edesauttanut se, että seinärakenteen tekotavan vuoksi tervapaperi ei ulotu alasidepuun päälle vaan johtaa veden alasidepuuhun. Lisäksi kissanluukun viereisten kivien yläpinta vietti sisäänpäin ja kivien päälle asetettu bitumi- huopa muodosti vesialtaan alasidepuun alle. Alasidepuun ulkopintaa poistettiin parin tuuman verran parin metrin matkalta. Paikkapala tiukattiin paikoil- leen siten, että rakenteesta saatiin kantava.

Ennen asennusta kivien yläpinta muotoiltiin ulospäin viettäväksi ja bitumi- huopa poistettiin.

Uusi tervapaperointi limitettiin vanhan kanssa ja asetettiin suojaamaan myös alasidepuuta.

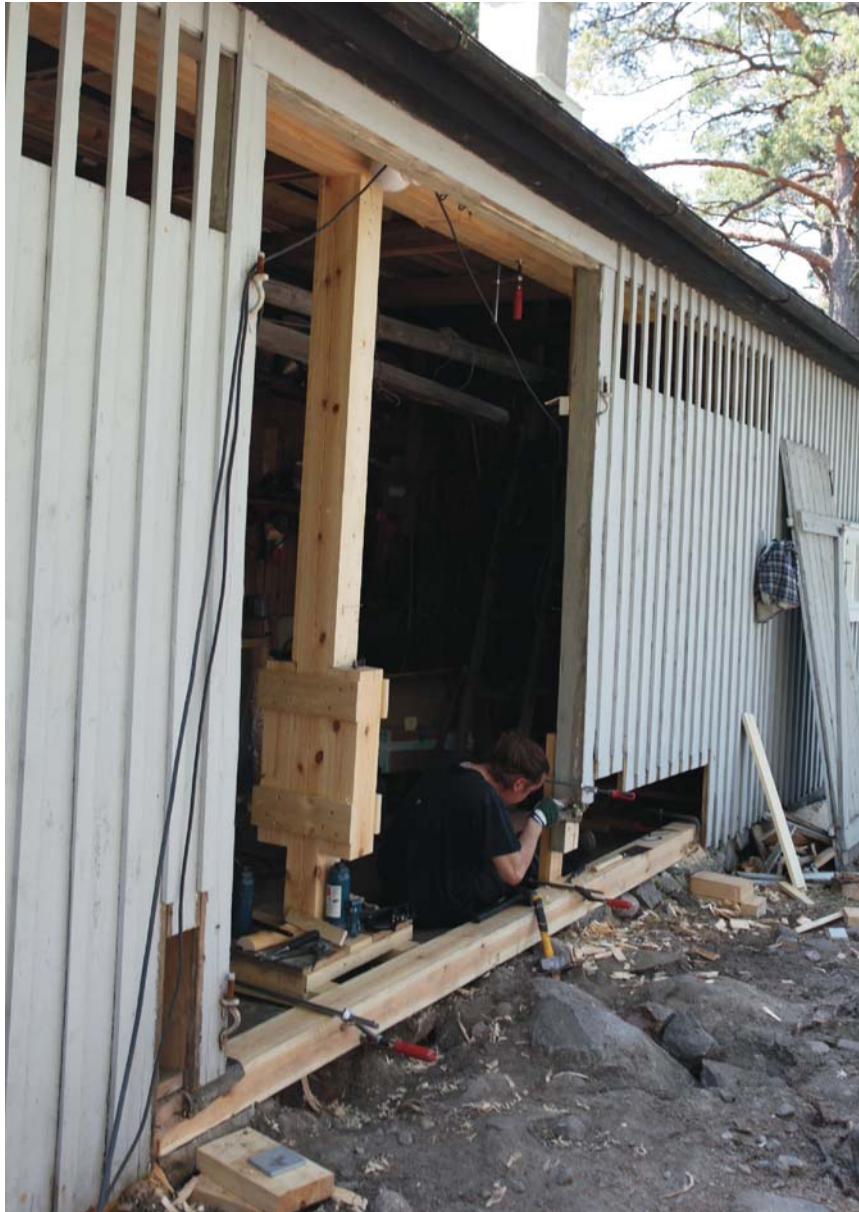
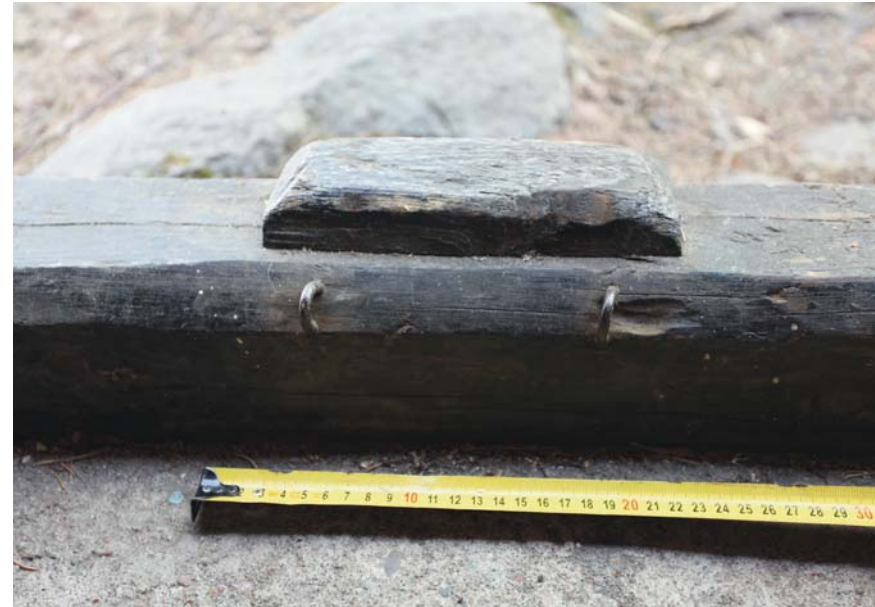
Verstaan ulkoseinän alasidepuu, joka toimii samalla isojen verstaanovien kynnysenä, oli lahonnut ja kääntynyt sentin verran ulospäin alasidepuussa oven vasemman reunan kohdalla (ulkoa katsottuna) olevan vinon lapaliitoksen toimiessa nivelenä. Liitoksen vasemmalla puolella oleva osa on ilmeisesti ollut laho jo 1980-luvulla mutta jätetty kuitenkin uusimatta silloisen korjaustyön yhteydessä. Sen päälle on nimittäin naulattu lauta, johon uusitut ulkovuorilaudat oli kiinnitetty.

Vanhan kynnyspuun sinkilät ja stoppari otettiin talteen ja asennettiin uuteen kynnukseen, jota ei puun kosteuden vuoksi vielä maalattu mustaksi.

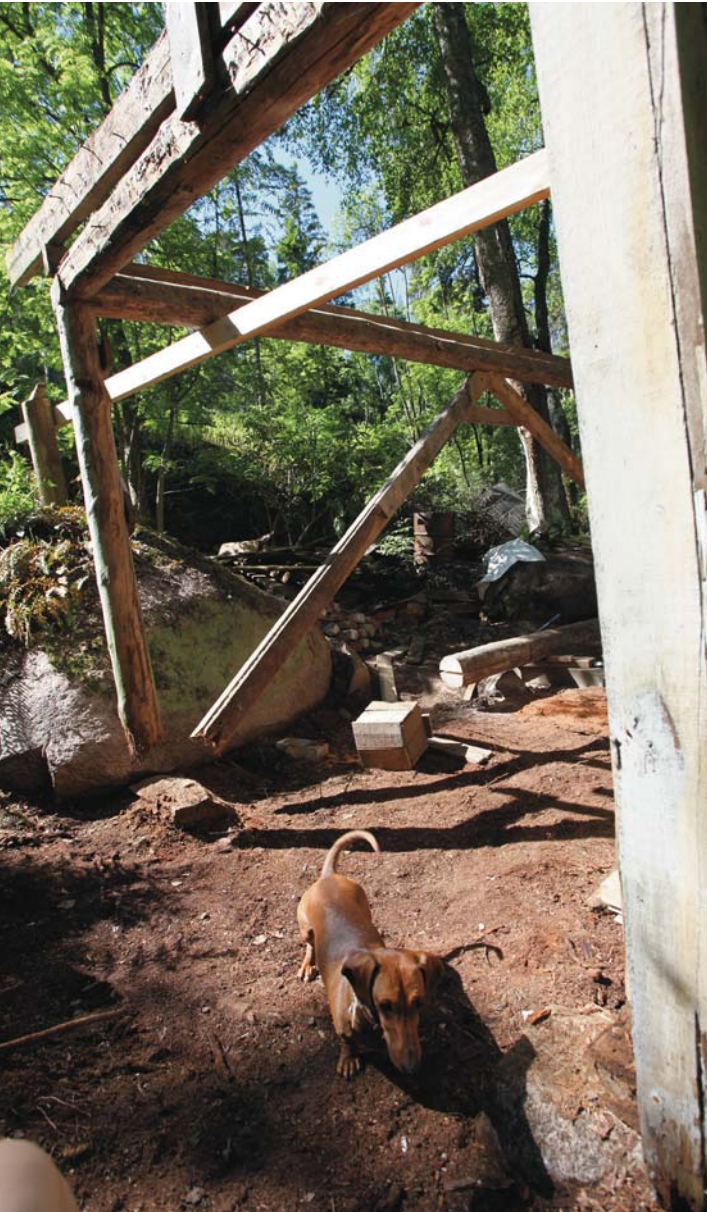
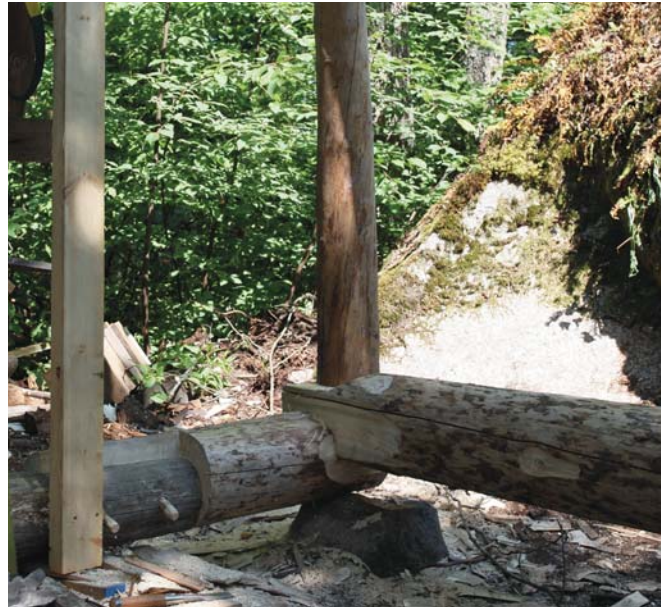
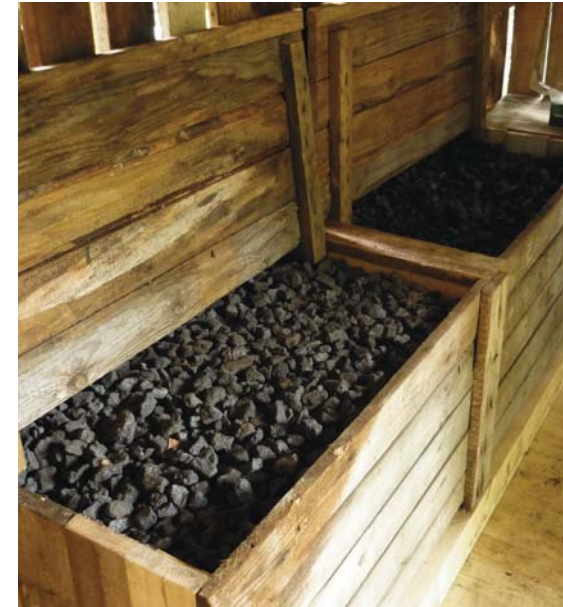
Liiterin itäpäädyn ja eteläsivun alaosat olivat pahoin vaurioituneet seinää vasten nousseen tunkion vuoksi, ja vuotanut vesikatto oli romahtanut viime talven aikana. Rakenteessa ei ollut päädyn suuntaista jäykistystä, ja liiteri olikin notkahtanut etelään päin.

Alakehän lahonneet puuosat korvattiin terveellä puulla. Materiaalina käytettiin metsästä kaadettuja pystyyn kuolleita kuusenrunkoja. Jatkokset tehtiin pystylapaliitoksina, jotka lukittiin kuivista kuusenoksista tehdyillä tapeilla. Nurkkiin tehtiin vanhaan tapaan suora hulastus, joka varmistettiin nauloin. Uusi puutavara oli pari tuumaa vanhaa järeämpää. Tästä oli se etu, että nurkkapylväistä voitiin poistaa kymmenisen senttiä lahoa puuainesta ilman, että tuli tarvetta jatkaa pylväitä. Rakennus oikaistiin ja perustettiin vanhoille kivilleen.
