VILLA OIVALAN RESTAUROINTI KESÄLLÄ 2012

LIVADY
OSAKEYHTIÖ

S A A T E S A N A T

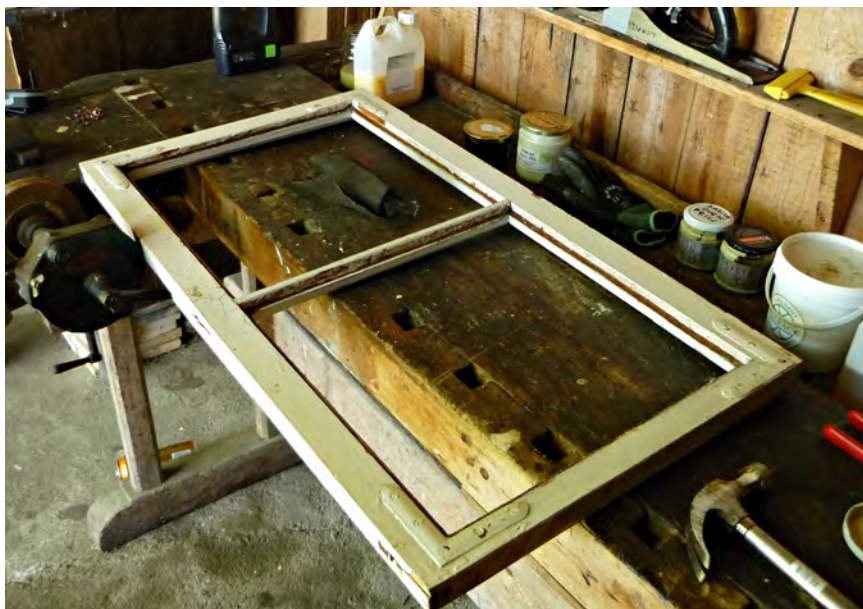
Ruokavaraston eli entisen palvelijahuoneen sisäpuitteet, joiden yläsyrjissä lukee ”tyttöjen huone”, oli jossakin vaiheessa poistettu käytöstä. Toinen niistä oli alennettu itikkaverkoksi; lasit oli poistettu ja puitteeseen oli naulattu pienillä kuparisilla nupeilla metallinen hyönteisverkko. Puitteen toinen sivusarja oli katkennut ja korjattu puitteeseen liimatulla ja ruuvatulla pulikalla. Toinenkin puite oli mahdollisesti ollut itikkaverkkona, sillä siinä oli nähtävillä naulanreijät. Nyt puite oli kuitenkin lasitettu vedetyllä lasilla, mutta kittaus oli jäänyt malaamatta. Se olikin kovettunut ja halkeillut mutta kuitenkin tiukasti kiinni.

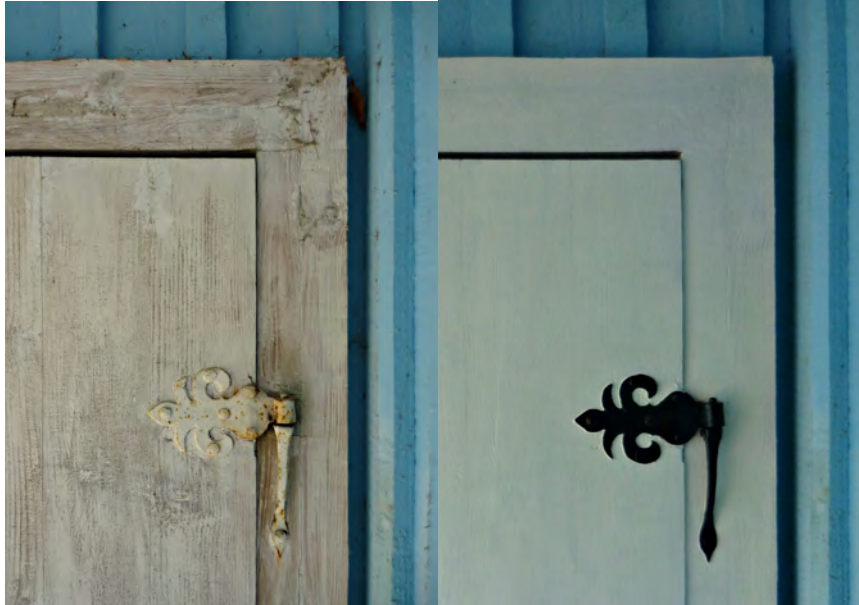
Työhuoneen ulko-oven kunnostus oli ilmeisesti joskus aiemmin jäänyt kesken. Ovihevyn sisäpuolen huokolevyssä oli paksu, pahasti halkeillut maalikerros, joka pitäisi poistaa ja uusia. Karmissa, oven sisäpuolisissa kehyslistoissa ja oven ulkopuolisissa osissa oli kuitenkin vain ohut pohjamaalikerros, joka ulkopuolella jo paikoin rapisi. Ulkopuolella kamanassa karmen ja karmilistojen saumassa oli kesken jätettyä, tasoittamatonta kittäusta, joka oli kovettunut muotoonsa.

Oven ulkopuolen kunnostusta jatkettiin. Irtonainen maali poistettiin kaapimalla ja hiomalla sekä karmista, ovilaudoista että saranoista, joiden alkuperäinen musta väri oli maalattu yli valkoisella. Kuumurainen kittaus hiottiin sileäksi, ja syvät raot ja kolhut kitattiin pellavaöljykitillä. Ovi listoineen maalattiin kahteen kertaan maalarinvalkoisella pellavaöljymaalilla (Allbäckin valkoista, kauranharmaata ja mustaa maalia). Saranat maalattiin mustiksi pellavaöljymaalilla.

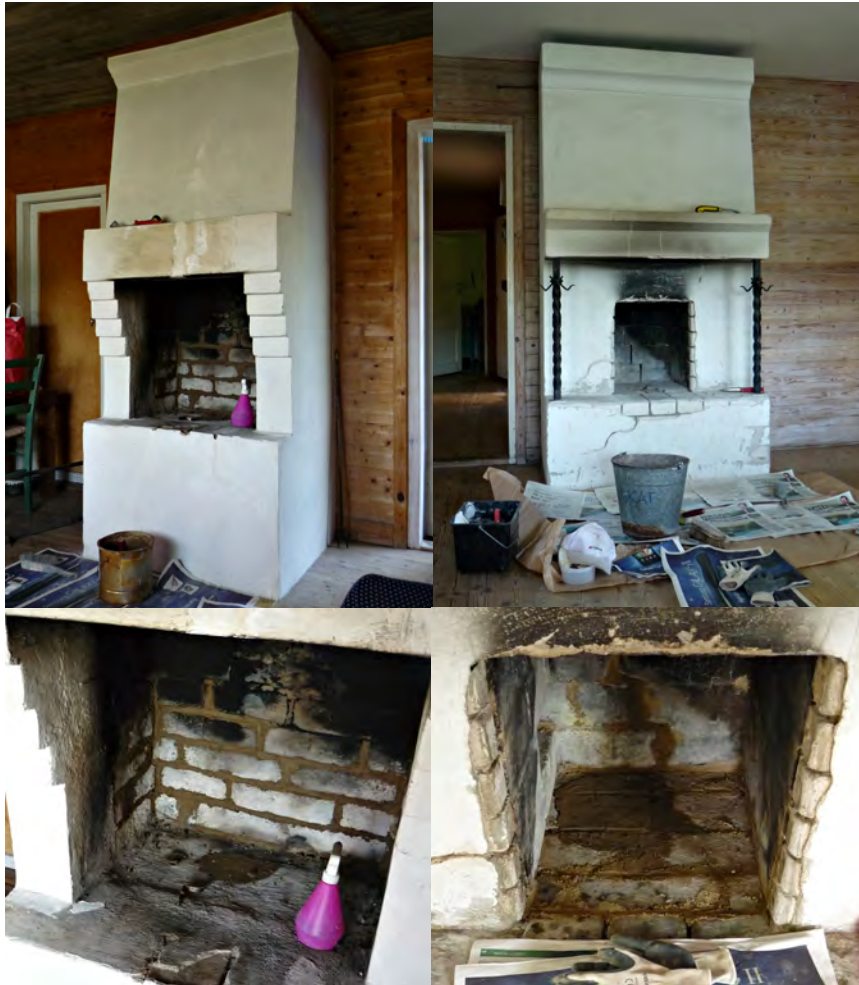
Salin ja työhuoneen takoissa ja makuuhuoneen muurin rappauksessa oli halkeamia ja kolhuja. Molempien takkojen tulipesien saumat olivat rapautuneet ja otsapinnat nokeentuneet.

Irronnut laasti rapsuteltiin pois ja paikattavat kohdat puhdistettiin huolellisesti pölystä. Kolhujen pohjat muotoiltiin paremman tartunnan saavuttamiseksi kulmikkaiksi. Nokeentumat siivottiin kevyesti harjaamalla ja pesemällä. Salin takan tulipesän pohjasta poistettiin siihen joskus lisätty sementtikerros.

Tulipesien saumat ja rapautumat paikattiin savilaastilla (Potilan tiilitehtaan savea ja tiili/tulitiilimurskaa). Rappauspintojen kalkkisementtillaastilla paikattaviin kohtiin tehtiin vesilasipohjustus. Isoimmat paikkaukset tehtiin kalkkisementtirappauksella (Fescon rappauslaastia 65/35/600 ja Uulan Leineperi-kalkkitahnaa, sekoitussuhde n.80/20), sillä puhdas kalkkilaasti ei pysy kahi-tiilissä yhtä hyvin kuin punatiilissä. Hiushalkeamat täytettiin liitujauho-kalkkitahna-vesi-seoksella (Sateenkaarivärien liitujauhoa, Uulan Leineperi-kalkkitahnaa n.5% ja vettä).

Takat kostutettiin kalkkivedellä ja maalattiin kalkkimaalilla kertaalleen (Uulan Leineperi-kalkkitahnaa ja kalkkivettä; kalkkivesi valmistettu samasta tahnasta Uulan valmistusohjeen mukaan).

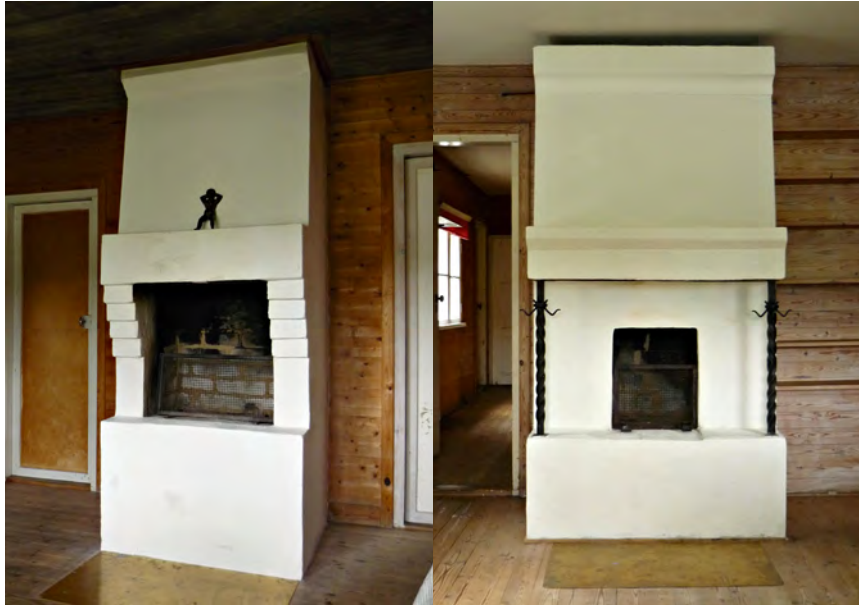
Molemmat takat oli joskus aiemmin pintakäsittely tulipesän yläpuolelta ja hyllyn päältä jollakin kiiltävän ja kovan pinnan muodostavalla aineella. Näihin kohtiin oli vaikea saada tarttumaan kalkkimaalausta. Jos kalkki alkaa hilseillä, tulee pintakäsittely hioa pois rappauksen päältä. Jos ongelmia ei ilmene, voidaan takat kalkita valmiiksi.

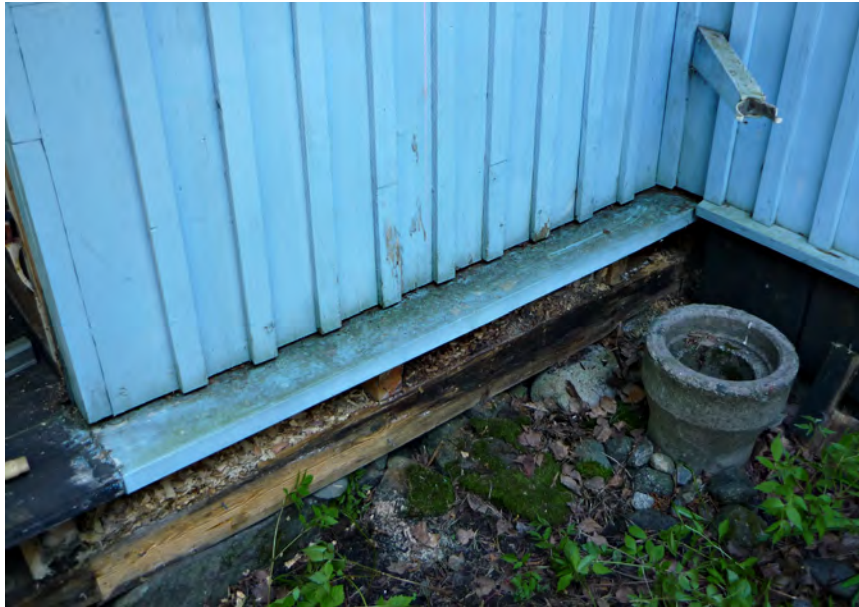
Tuulikaapin terassin lahovaurio paljastui luultua paljon laajemmaksi; se ulottui tuulikaapin ja osin myös käytävän lattian alle.

Tuulikaapin kohdalla oli vanha, jo kertaalleen korjattu lahovaurio, jota oli korjattu täytepohjan sivusta. Nyt lattia ja terassi olivat haltiapalkin romahduksen myötä painuneet uudelleen niin, että terassi valutti vettä tuulikaapin lattiarakenteisiin ja tuulikaapin kylkeen asennettu vesipelti ohjasi vettä talon sisänurkkaan, ei siitä pois.

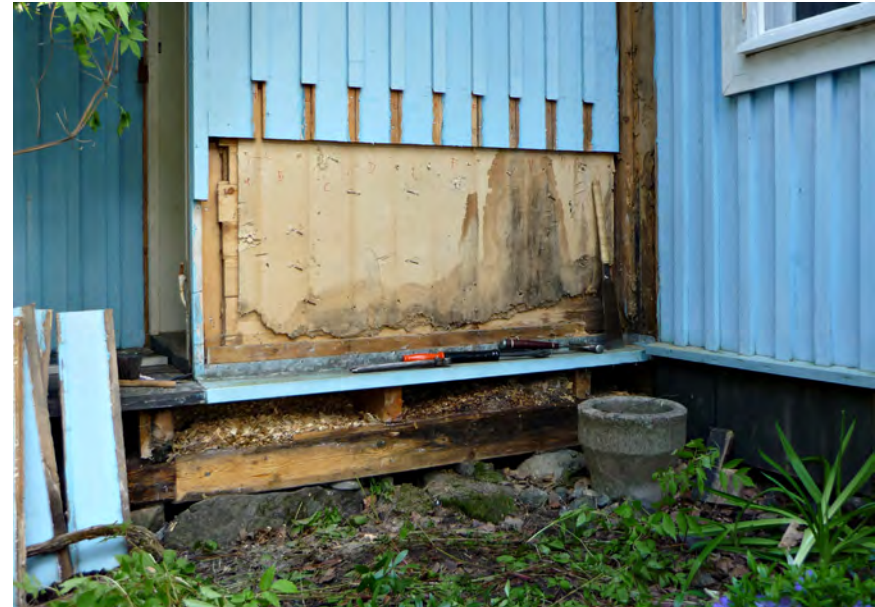
Seinän ulkovuorauksessa oli vanha jatkoskohta noin 70 sentin korkeudella. Peiterimat katkaistiin sen yläpuolelta, ja osat merkittiin ja otettiin talteen takaisin asennettavaksi. Sisäpuolelta irrotettiin alaosaan pahasti lahonnut huokolevy sekä seinän alaosan vaakalaudoitus, jossa myös oli lahovaurioita.

Jotta ulkoseinää voitiin avata tuulikaapin kyljestä, tunkattiin yläsidepuuta porttikongin kohdalta ylöspäin siten, että kuorma nousi pois tuulikaapin puoleiselta nurkkapylväältä (ks. kansi), mutta kongin toisella puolella oleva, edellisvuonna korjattu pylväk jäi kuitenkin kantamaan.

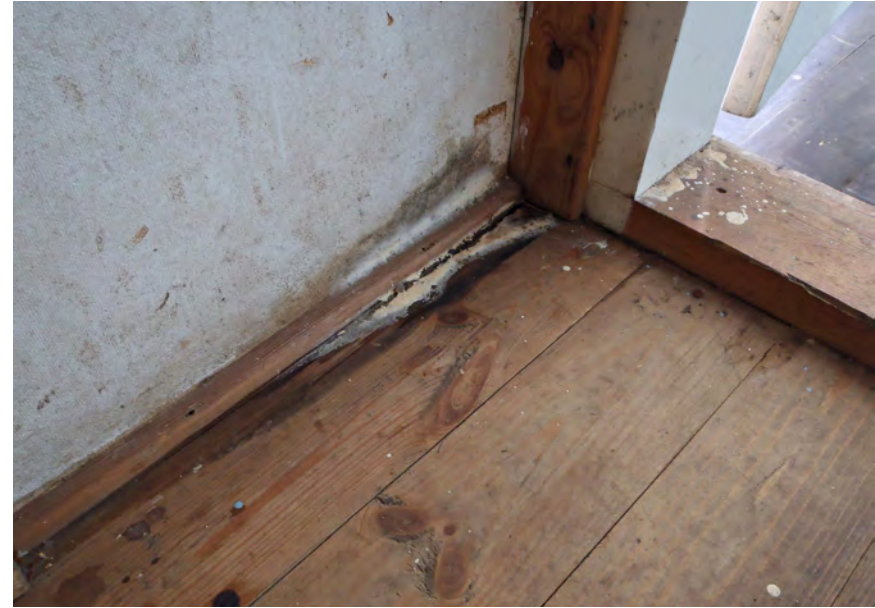
Tuulikaapin päällimmäinen laudoitus oli 28 mm paksua ponttilautaa. Sen päällä on ilmeisesti ollut linoleummatto; lattialaudat olivat pintakäsittelmättömät ja niiden päällä oli kahdella sivulla mattolista ja kahdella sivulla rivi nupeja. Ovinurkassa oli näkyvää sienikasvustoa.

Tuulikaapin ja terassin lattiat purettiin. Tuulikaapissa laudoitusten välissä oli bitumihuopa, jonka alta puretuissa terassilaudoissa näkyi terassin vanha kuultavan tummanruskea lakkapinta.

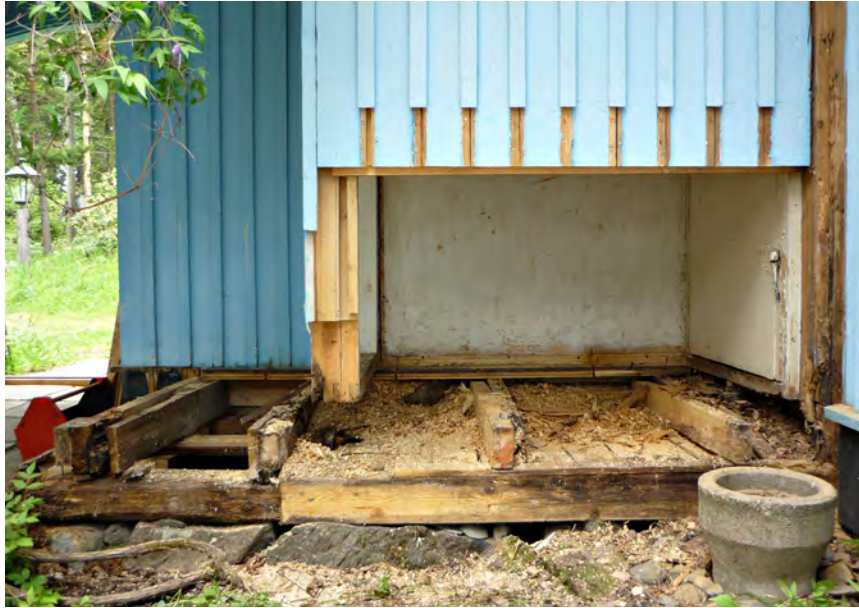
Nurkkapylväs irrotettiin ja siirrettiin syrjään purkutöiden tieltä. Koko alapohjarakenne oli pahoin lahonnut 1980-luvun paikkapaloja myöten. Vasojen välissä rossilaudoituksen varassa oli osaksi maatumutta lastutäytettä. Rossilautojen päällä vasojen välissä oli tervahuopaa, jonka reunat oli nostettu vasoja vasten, ja täytetila jatkui yhtenäisenä ruokavaraston alle.

Syöksytörven betonisuppilo kivineen jouduttiin kaivamaan pois työskentelyn tieltä.

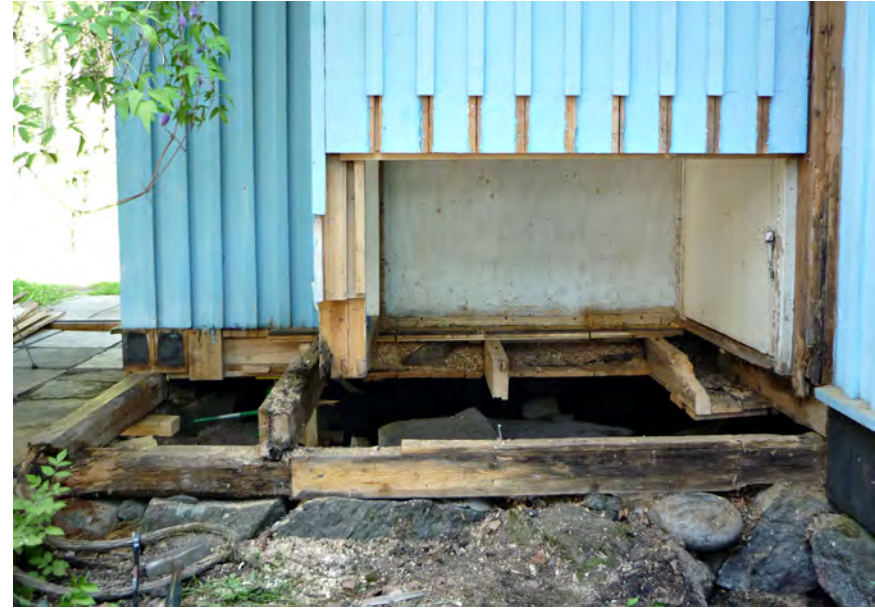
Ruokavaraston alta keittiön ali vastakkaiselle ulkoseinälle ulottuva haltijapalkki oli pudonnut kiviltään ja roikkui alapohjasta. Haltijapalkki tunkattiin ylös ja tuettiin uudelleen kiville, jolloin keittiön ja tuulikaapin sisäovet alkoivat taas sulkeutua kauniisti.

Täytteet poistettiin ja lahonneet rossilaudat katkaistiin ruokakomeron seinälinjaa pitkin. Kun terassi oli purettu pois, nähtiin, että ruokavaraston rossilaudoituksen varassa oli osaksi maatumutta lastutäytettä. Rossilautojen päällä vasojen välissä oli tervahuopaa, jonka reunat oli nostettu vasoja vasten, ja täytetila jatkui yhtenäisenä ruokavaraston alle. Se nostettiin takaisin paikalleen tunkilla ja kiinnitettiin pitkillä ruuveilla ja aluslevyillä vasoihin.

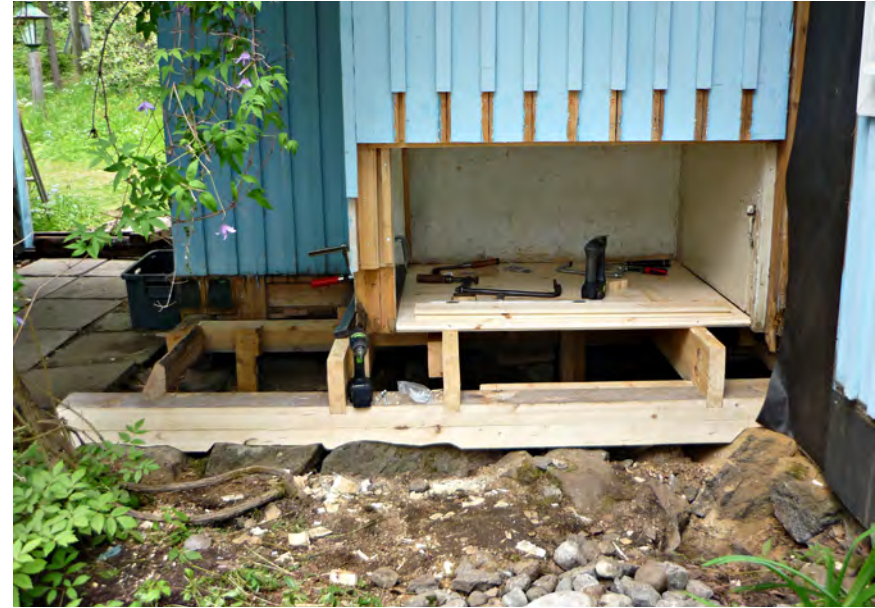
Käytävän seinältä paljastuneet pystyraudat (alkuperäinen sisäpinta, jonka sisäpuolelle on 1930-luvulla lisätty huokolevy ja vaakalaudoitteus) olivat alapäästään lahoja, mutta ne jätettiin toistaiseksi paikalleen. Niiden päälle laitettiin tervapaperi, joka limitettiin vanhan tervapahvin kanssa.

Tuulikaapin uudet lattiakoolingit lovettiin uuteen alasidepuuhun ja kiinnitettiin siihen ruuveilla. Toisesta päästään ne tuettiin uuteen lattiantukeen ja vanhoihin vasoihin. Tuulikaapin uusi lattialaudoitteus tehtiin 28 mm paksusta ponttilaudasta - muuta ei ollut aikataulun puitteissa saatavilla.

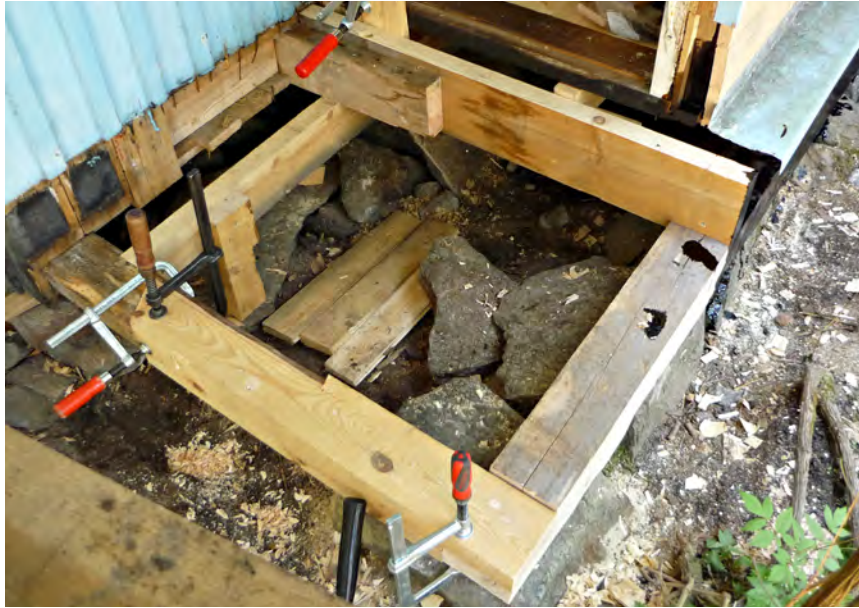
Ulko-oven karmi tuettiin vasojen väliin sovitetulle tuelle. Karmin alanurkan lievä lahovaurio ei uudessa rakenteessa pääse etenemään.

Toista alasidepuuta jatkettiin viistopäisellä ja kallistetulla lapaliitoksella, joka lukittiin paikoilleen kiilatapeilla. Alasidepuiden nurkkaan tehtiin hakasalvain.

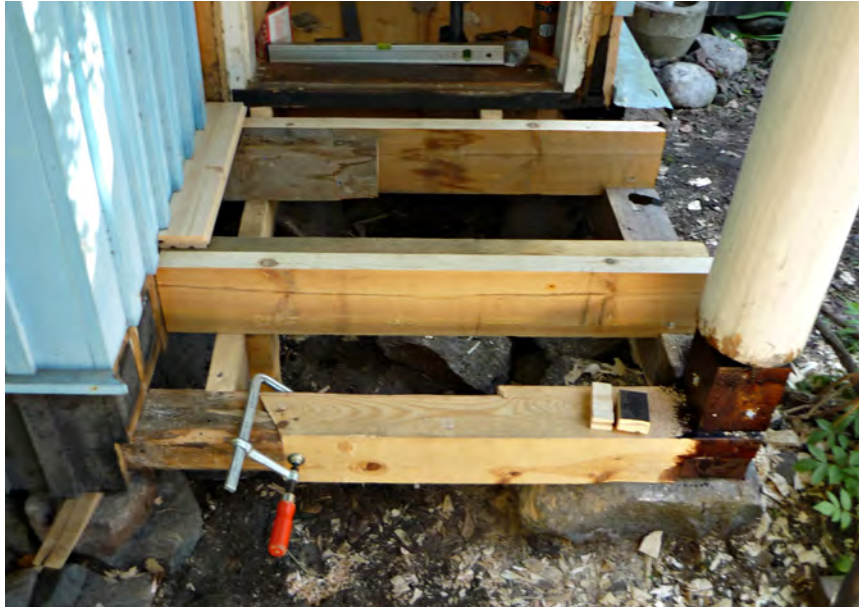
Pylvään nelikulmaiseksi muotoiltu alapää oli lahonnut pahoin. Alapää poistettiin ja korvattiin irrallisella osalla, joka liitettiin tapilla pylvääseen. Se saatiin tukevasti kiinni terveeseen puuhuun, vaikka pylvään reunassa olikin lahoa.

Uusi alaosa tervattiin ja pylväs nostettiin paikalleen. Se kiinnitettiin alasi-
depuiden nurkkaliitoksen päälle vanhaan tapaan vinonaulaamalla.
