VILLA OIVALAN RESTAUROINTI KEVÄÄLLÄ 2015

# S A A T E S A N A T

Suomen Arkkitehtiiliitto sai vuodelle 2015 Museovirastolta 5 000 euroa avustusta Villa Oivalan saunan terassin, ikkunoiden ja sisädetaljien kunnostamiseen sekä päärakennuksen ikkunoiden ja ovien kunnostamisen jatkamiseen. Lisäksi restaurointiin varattiin 12 859 euroa SAFAn omaa rahaa, jolla tehtiin monenmoisia pienempiä korjaustöitä sekä laadittiin korjaussuunnitelma seuraavalle vuodelle. SAFA tilasi kunnostustöiden suunnittelun, toteutuksen ja valvonnan Livady Osakeyhtiöltä.

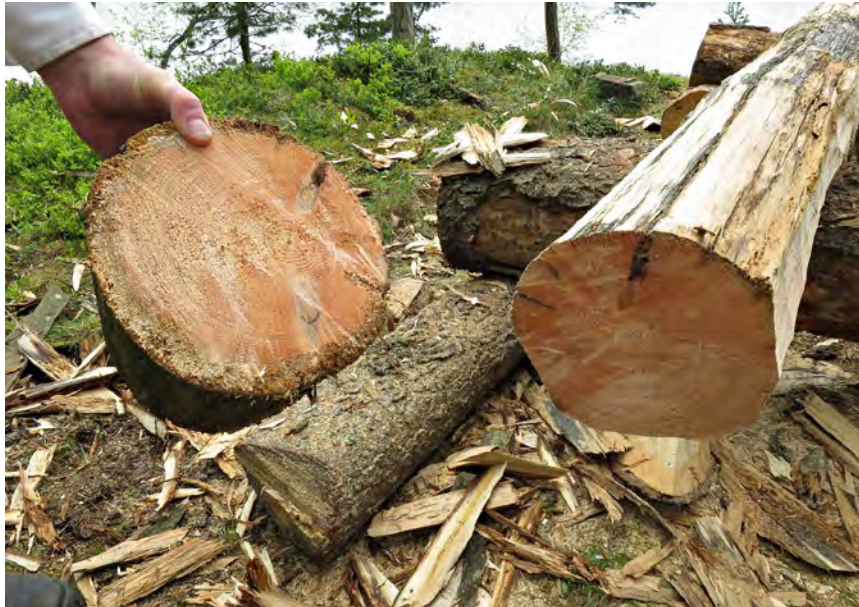
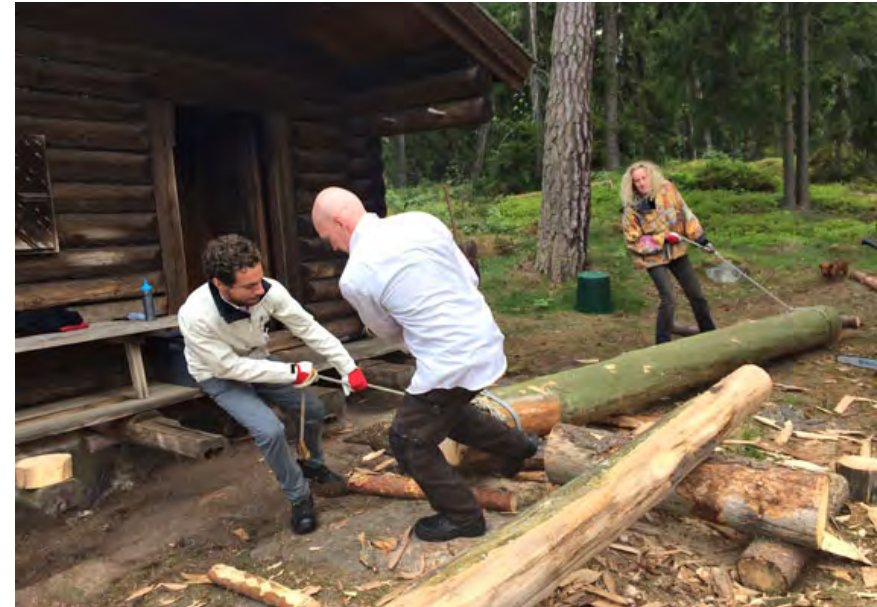
Saunan edessä terassia vastapäätä ollut tukkipenkki oli lahonnut pinnastaan niin pahoin, ettei se enää kelvannut istumiseen. Keskellä oleva sydänpuu oli kuitenkin enimmäkseen vaurioitumatonta ja lisäksi erittäin tiukkaa ja pihkaista. Laho pintapuu veistettiin pois ja tukki säästettiin tarvepuuksi. Uusi tukki saatiin talon omasta metsästä, jossa Hans van der Ende oli edellisenä talvena raivannut myrskytuhoja. Hans oli säästänyt rakennustöitä varten mahtavan kuusikelon tyvitukin, joka hinattiin pihalle metsästä ja muotoiltiin uudeksi penkiksi.

Penkin toisen pään alla kalliolla oli mallikivi, jonka eri syrjät olivat erilaisia käsittelyltään: kivessä oli kiillotettua, lohkottua, sahattua ja risti-päähakattua pintaa. Toisen pään alla oli karkeasti muotoiltu, lovettu, laihahko pöllinpätkä, joka ei selvästikään ollut kovin vanha. Pölli lepäsi käytännössä mullassa, vaikka sen alta kalliopainanteesta pintamaan alta löytyikin punatiilistä ladottu speti. Jotta rakenteesta saatiin kestävämpi, pöllinpätkä korvattiin kivillä, joiden selkään uusi tukki saatiin istutettua tukevasti.

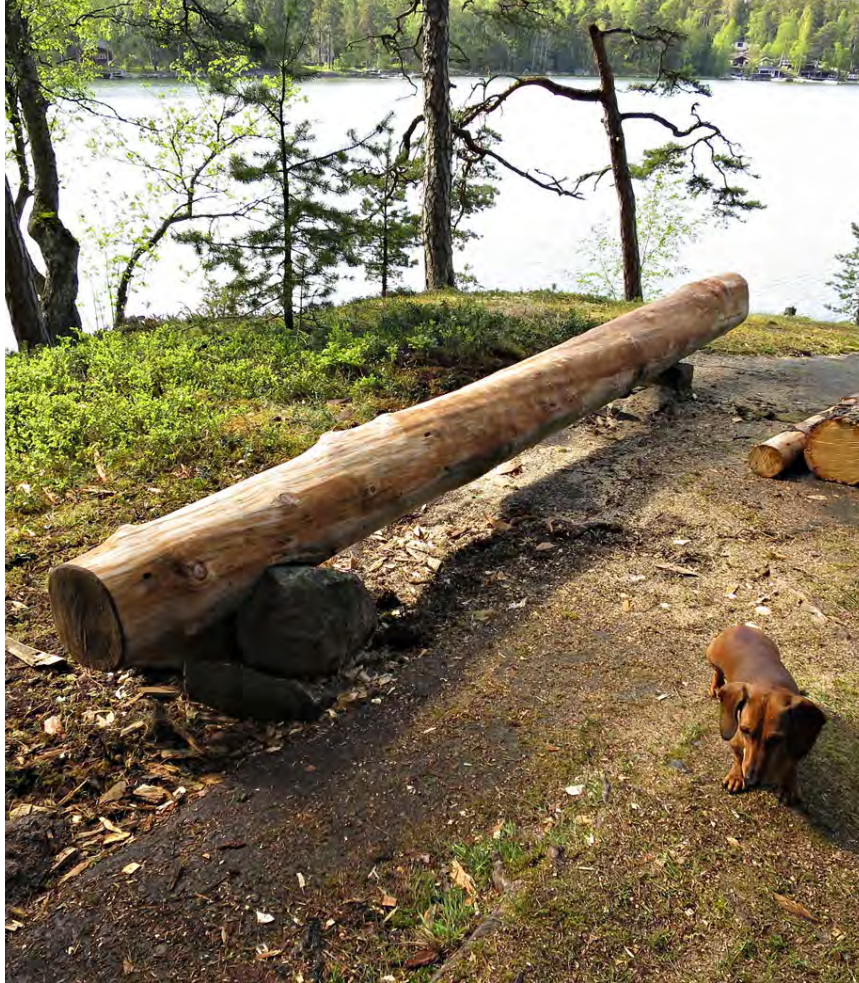
Yllä vastavalmistunut uusi tukkipenkki. Toista päätä tukevat luonnonkivet lepäävät kalliopainanteessa, johon vääjäämättä kertyy maa-ainesta. Toisessa päässä on vanha kiviarkko.

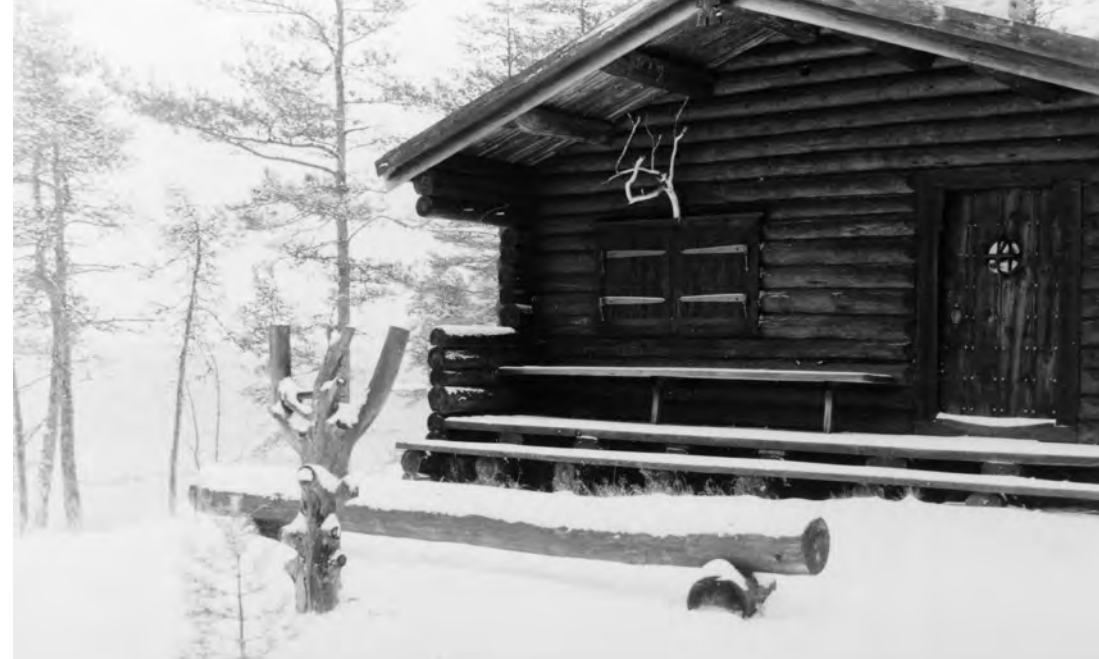
Oikealla ylhäällä sauna 1960-luvun lopulla. Tukkipenkin toista päätä tukeva pölli oli vaihdettu ainakin kertaalleen 2010-luvulle tultaessa, sillä pölli oli selvästi ohuempi kuin kuvassa. Kuvaaja: Kalle-Heikki Narinen, kuvalähde: Lauri Narinen.

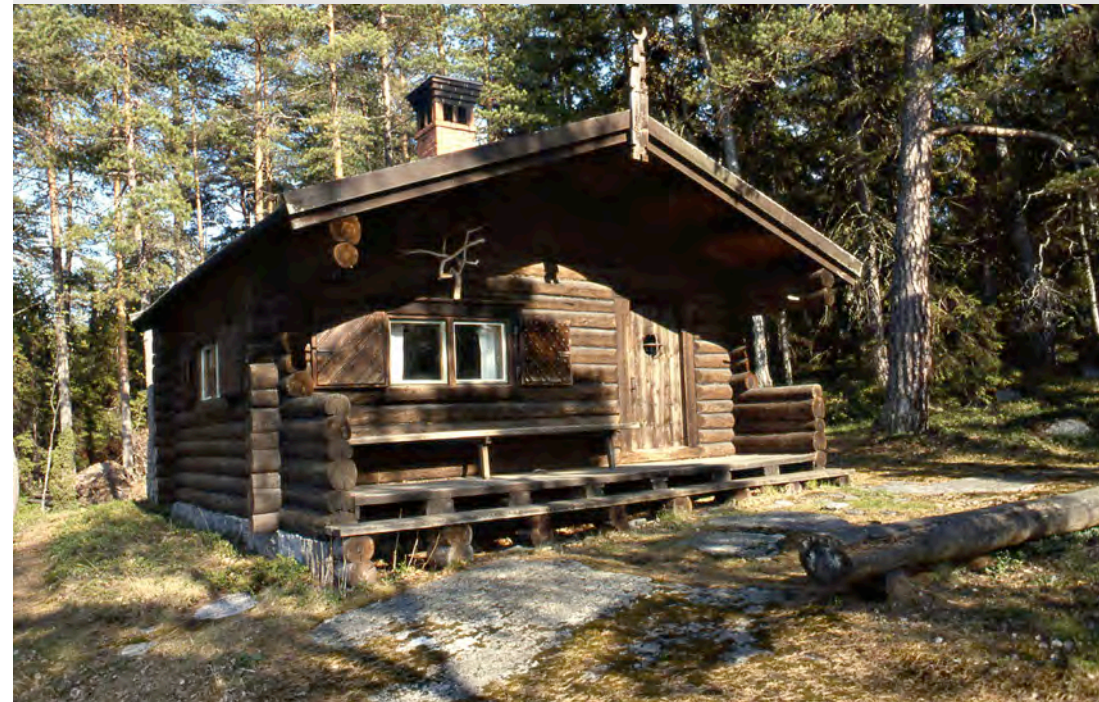
Oikealla alhaalla sauna vuonna 1987. Tukkipenkin päällipinnassa on lahoa. Kuva: Pekka Leskelä.

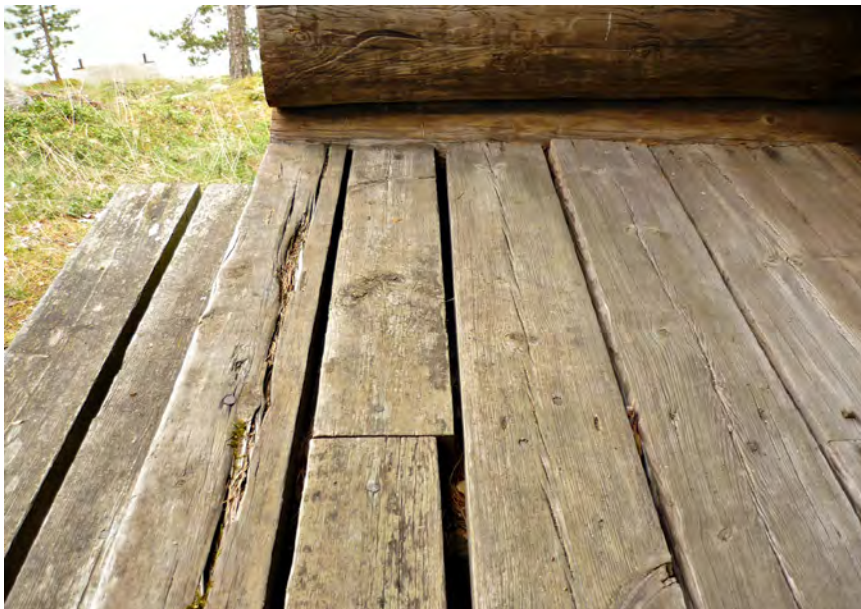
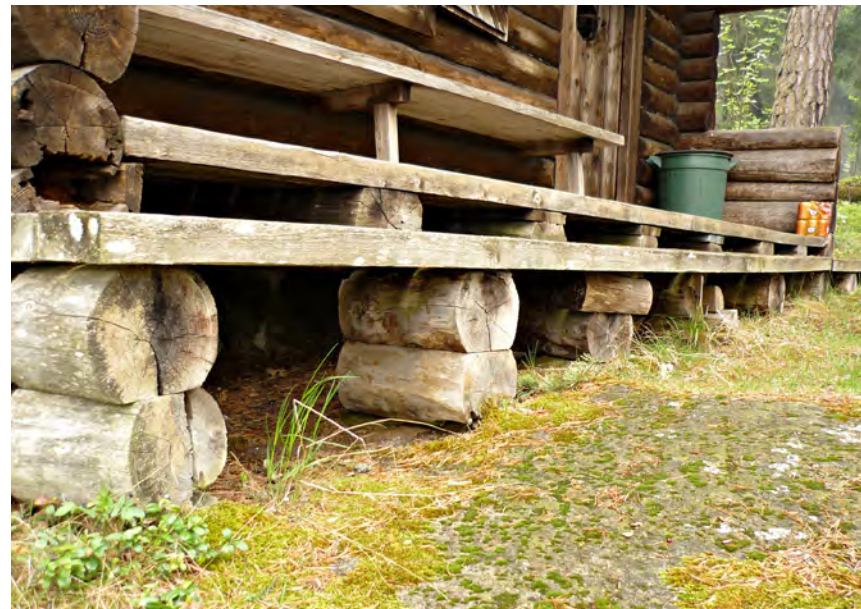
Saunan terassin etureunasta oli jo aiemmin uusittu lankkuja ja siirretty vanhoja harvemmaksi – uudet lankut kun olivat kapeampia kuin vanhat. Vaiheet olivat helposti erotettavissa naulojen perusteella; alkuperäiset naulat ovat kannastaan litistettyjä, kun taas uudemmissa nauloissa oli pyöreät kannat. Korjauksessa terassivuoliaisten päältä oli veistetty lahoa puuta pois ja tilalle oli laitettu laudankappaleita. Muutamaa vuoliaista oli myös ohennettu siksi, että uusitut lankut olivat alkuperäisiä paksumpia.

10 Nyt terassin etureuna ja portaat olivat jälleen uusimisen tarpeessa.

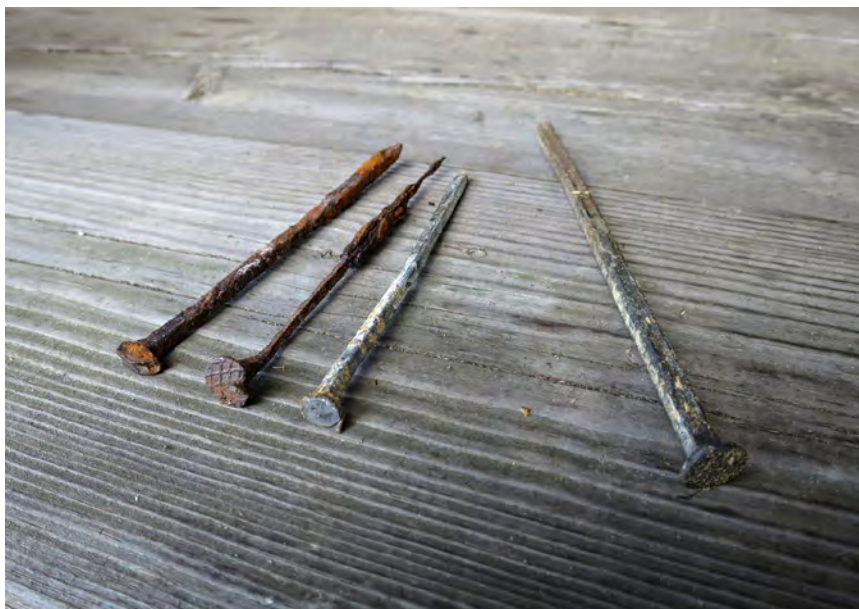
Kun uudemmat terassilankut sekä porras purettiin pois, löytyi purkuosista neljää erilaista naulasorttia. Alkuperäisissä terassilankuissa oli käytetty lankanauloja, joiden päät oli litistetty. Uudemmissa terassilankuissa oli käytetty kahta erilaista, 15 senttiä pitkää lankanaulatyyppeä, ja portaassa 20 cm pitkiä lankanauloja. Saunan terassin penkin naulat olivat puolestaan leikattuja, samoin kuin naulat, joilla porras oli ollut kiinni terassissa.

Portaan tukipöllit oli tapitettu kiinni toisiinsa yhdellä tuuman vahvuisella tapilla.

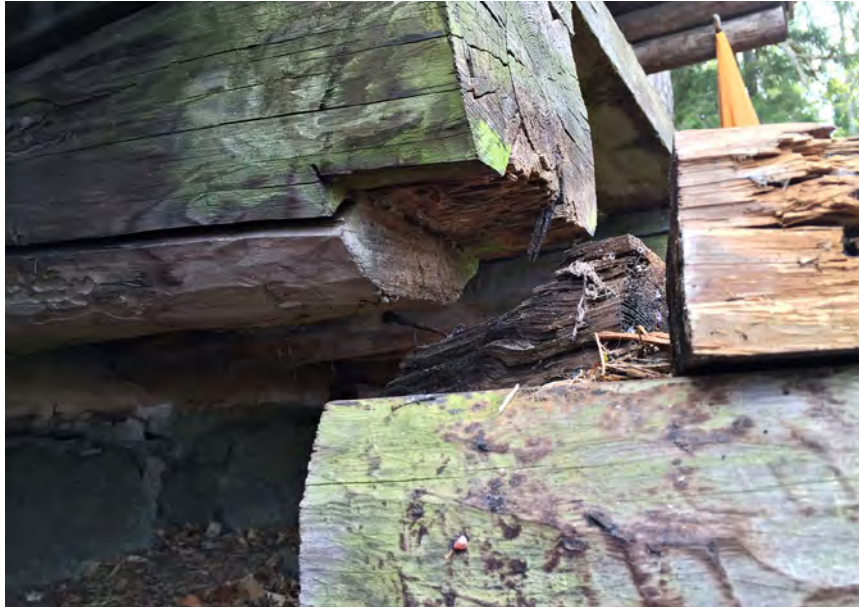
Terassivuoliaiset oli käsitelty edellisessä kunnostuksessa kreosootilla. Osa kannakkeista oli silti lahonnut pahasti.

Kolmen vähiten lahon vuoliaisen alareunasta jouduttiin veistämään pois lahoa niiltä kohdin, joissa ylimmäinen porraslankku oli nojannut vuoliaisen päähän.

Terassin alle oli kertynyt maa-ainesta, joka nyt kaivettiin pois.

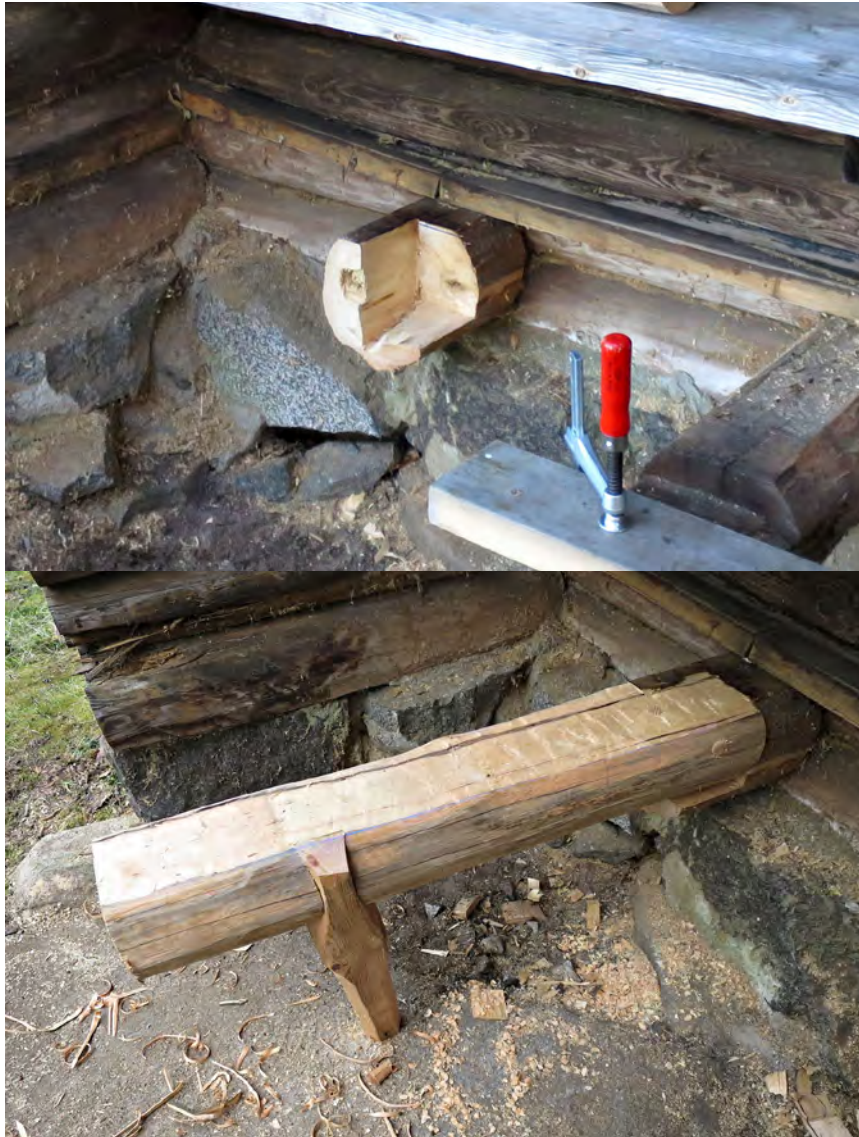
Koska vasemmanpuoleisin terassivuoliainen jouduttiin katkaisemaan miltei tyvestä, sille oli pakko tehdä tukijalka. Kahteen vuoliaiseen voitiin tehdä päälle tapitettava jatkos. Kolmeen vähiten lahoon täytyi lisätä päälle koro-kepalat, sillä vuoliaisia oli madallettu edellisessä korjauksessa, jossa oli käytetty alkuperäistä paksumpia lankkuja.

Porras oli aiemmin ollut naulattu kiinni terassivuoliaisiin, joten terassi oli saanut tukea portaasta. Nyt porrasta ei haluttu kiinnittää terassiin, koska terassin sivuseinién hirsii oli tarkoitus vaihtaa seuraavan korjausrueaman yhteydessä. Koska vuoliaiset jäivät nyt ilman portaan tukea, päätettiin kaksi reunimmaista vuoliaista molemmin puolin tukea kivien varaan. Ohuemmat, keskimmäiset vuoliaiset tulevat saamaan tukea uusista täyspitkistä terassilankuista (jäykimmän polun periaate).

Vasemmanpuolimmaisen jatkoksen alle tulevat kivet voitiin tukea sivusuunnassa saunan perustuksia vasten nojaaviin kiviin. Seuraavan jatkoksen kivien alle ladottiin vanhoja keraamisia kiukaan osia, joita oli jätetty loju-  
maan saunan taakse. Kahta oikeanpuolimmaista vuoliaista varten kivet  
voitiin tukea suoraan kalliolle, jossa oli sopivat tasaiset paikat kiville.

Sekä vanhat että uudet vuoliaiset tervattiin huolellisesti ylä- ja etupinnas-  
taan. Aiemmassa korjauksessa madallettujen vuoliaisten päälle naulattiin  
tervatut korokerimat, jotta terassilankuille saatiin tasainen alusta.

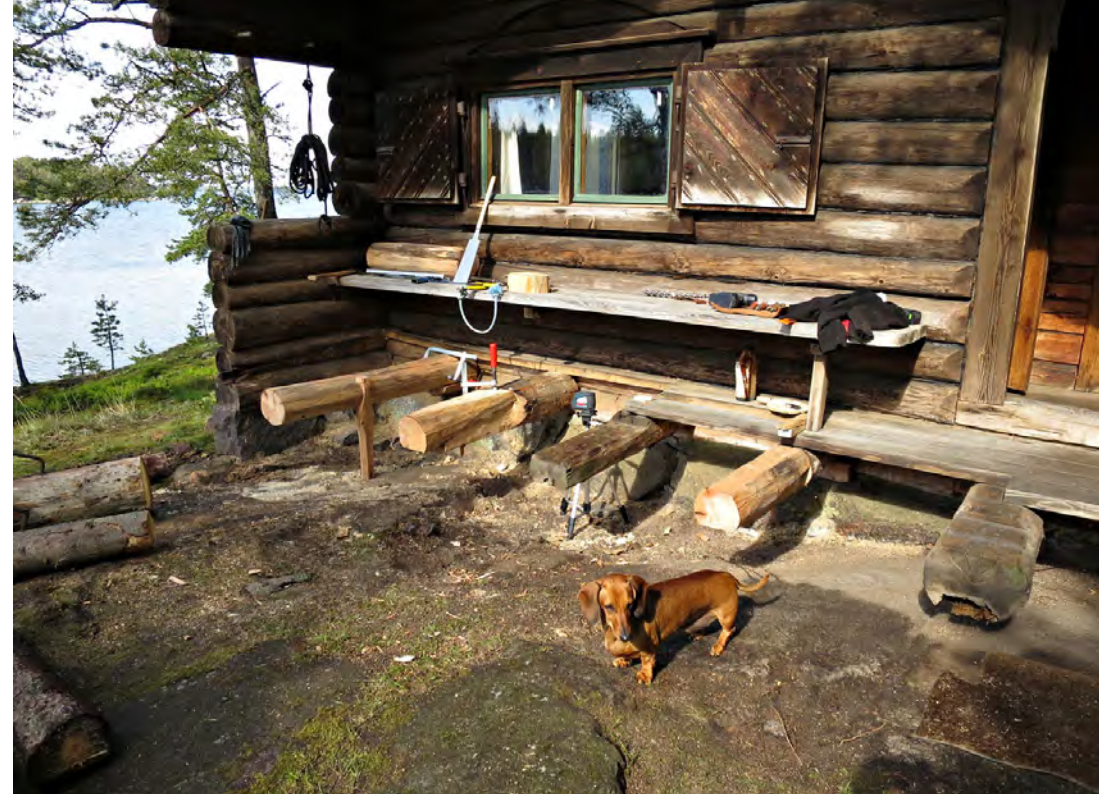
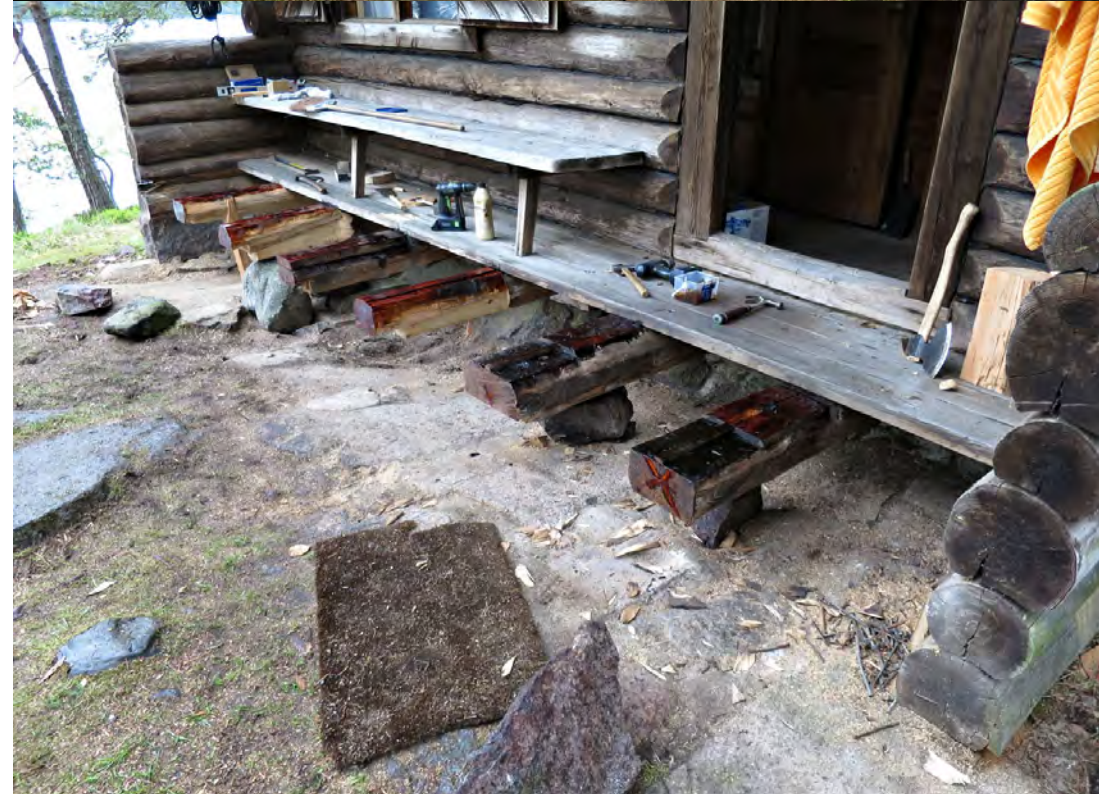
Alkuperäisessä rakenteessa lankkujen välillä ei ollut rakoja, mikä altistaa lankut laholle, kun rakoihin kiilautuu roskaa, joka pitää puun märkinä. Koska terassin ulkonäköä ei haluttu muuttaa mutta säänkestoa haluttiin parantaa, lankkujen väliset syrjät viistottiin siten, että rako aukeaa alaspäin, jolloin roskat varisevat helpommin pois. Terassilankkujen päät viistettiin pyöröhirsä mukaileviksi. Päällipinnat hiottiin ja yläsyrjät pyöristettiin kevyesti, minkä jälkeen lankut kiinnitettiin paikoilleen. Lankkujen päät jätettiin naulaamatta, jotteivat ne estä hirsien vaihtamista.

Uudet terassilankut olivat kokonaan männyn sydänpuuta. Ne oli tilattu alkuperäisen kokoisina, mutta koska ne sahattiin juuri ennen työmaan alkua tuoreesta puusta, niistä tuli valitettavasti muutamaa millimetriä kapeammat. Tämän takia koko terassia jouduttiin kaventamaan puolisen toista senttiä sen alkuperäisestä syvyydestä.

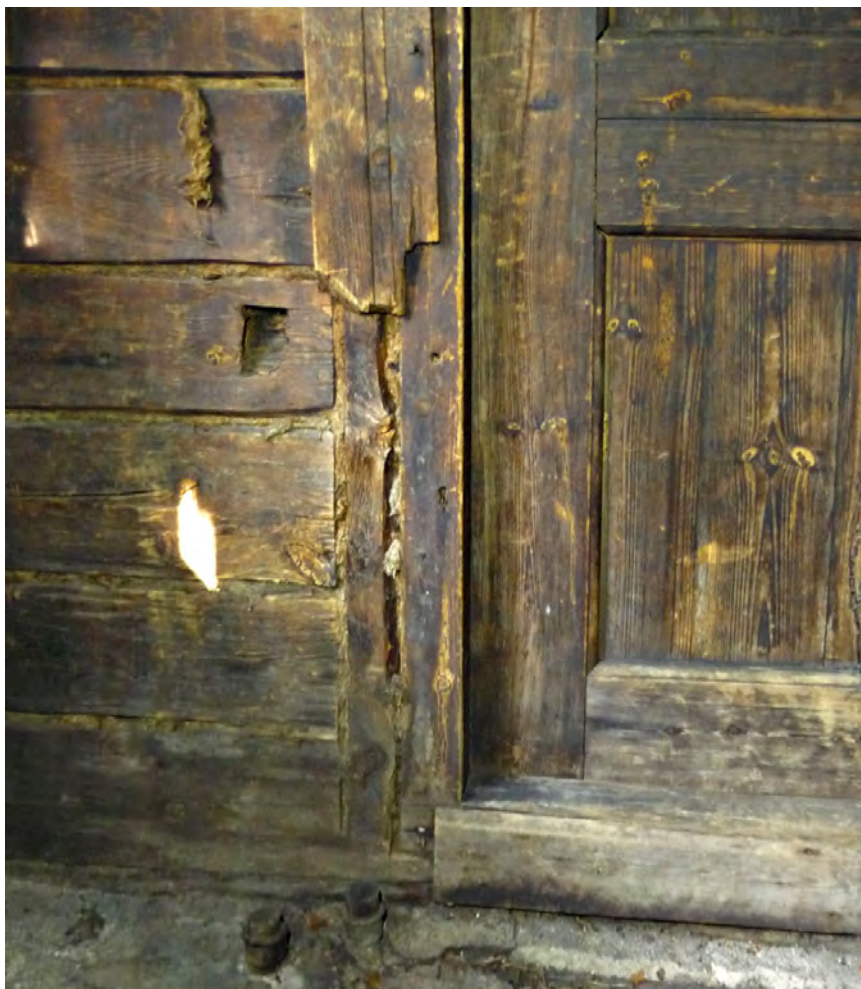
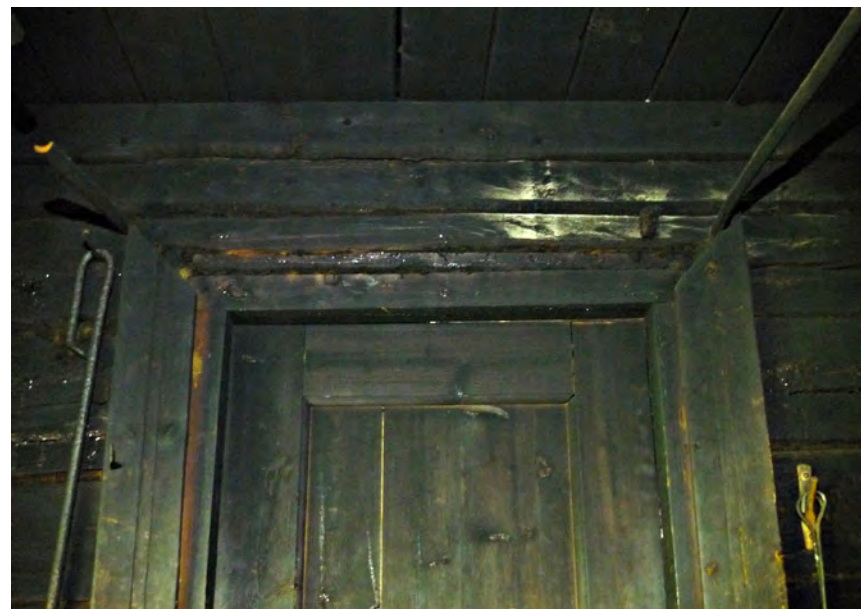
Löylyhuoneen ovilistoitus oli kerrassaan rappeutunut: lista puuttui kokonaan oven yltä, ja vasemmalta sivulta alhaalta lista oli poikki. Oikeanpuolimmainen lista oli siirtynyt pari senttiä alkuperäiseltä paikaltaan, minkä saattoi selvästi havaita vanhoista naulanreijistä ja yläkulman orrenkolosta, joka ei ollut kohdallaan. Oven ylälistan kappaleet olivat tallessa saunatuvan kellokaapissa: ylälista oli ollut kahdesta kappaleesta tehty, ja toisesta niistä oli sisäsyörjä lohjennut.

Listoitus täydennettiin alkuperäisen kaltaisella listalla, jota oli tilattu puusepältä. Uusi ylälista tehtiin vasemmanpuoleisesta vanhasta katkenneesta pystylistasta, ja vasemmalle puolelle laitettiin uusi lista. Jotta ovilistoituksesta ei tulisi häiritsevän kirjavaa, päätettiin uusi lista patinoida vanhan sävyyn.

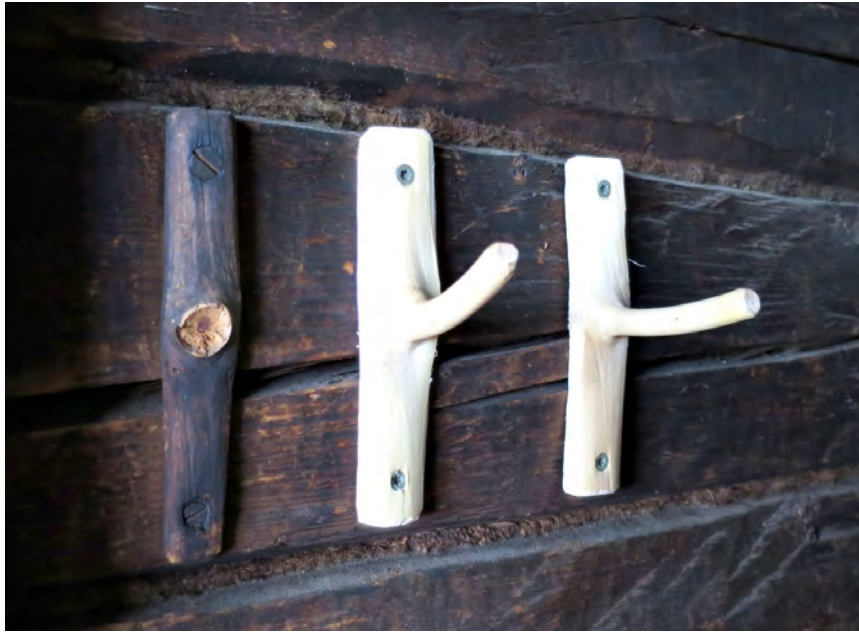
Oviseinässä kiukaan puolella oli jäljet kaikkiaan seitsemästä oksanhaarasta veistetyistä koukusta, joita oli ollut kaksi päällekkäistä kolmen koukun riviä sekä yksi yksittäinen vielä muita alempana.

Ylimmässä rivissä oli yksi ristipääruuveilla kiinnitetty uudempi koukku, joka on muita hiukan pienempi ja selvästi vaaleampi, sekä kaksi talttakantaisilla ruuveilla kiinnitettyä, oletettavasti alkuperäistä koukkua, joissa koukku oli poikki. Keskimmäisessä rivissä oli yksi katkennut, oletettavasti alkuperäinen koukku, yhdet ruuvireiät ja yksi ruuvipari. Alimmaisessa rivissä oli yksi ruuvipari.

Puuttuvien koukkujen paikalle veistettiin alkuperäisen mallin mukaan kolme uutta koukkua, joiden taakse merkittiin niiden valmistusvuosi. Koukut kiinnitettiin vanhoille paikoille uusia senkkikantaisia Torx-ruuveja käyttäen – näin ne erottuvat vastakin helposti vanhemmista koukuista.

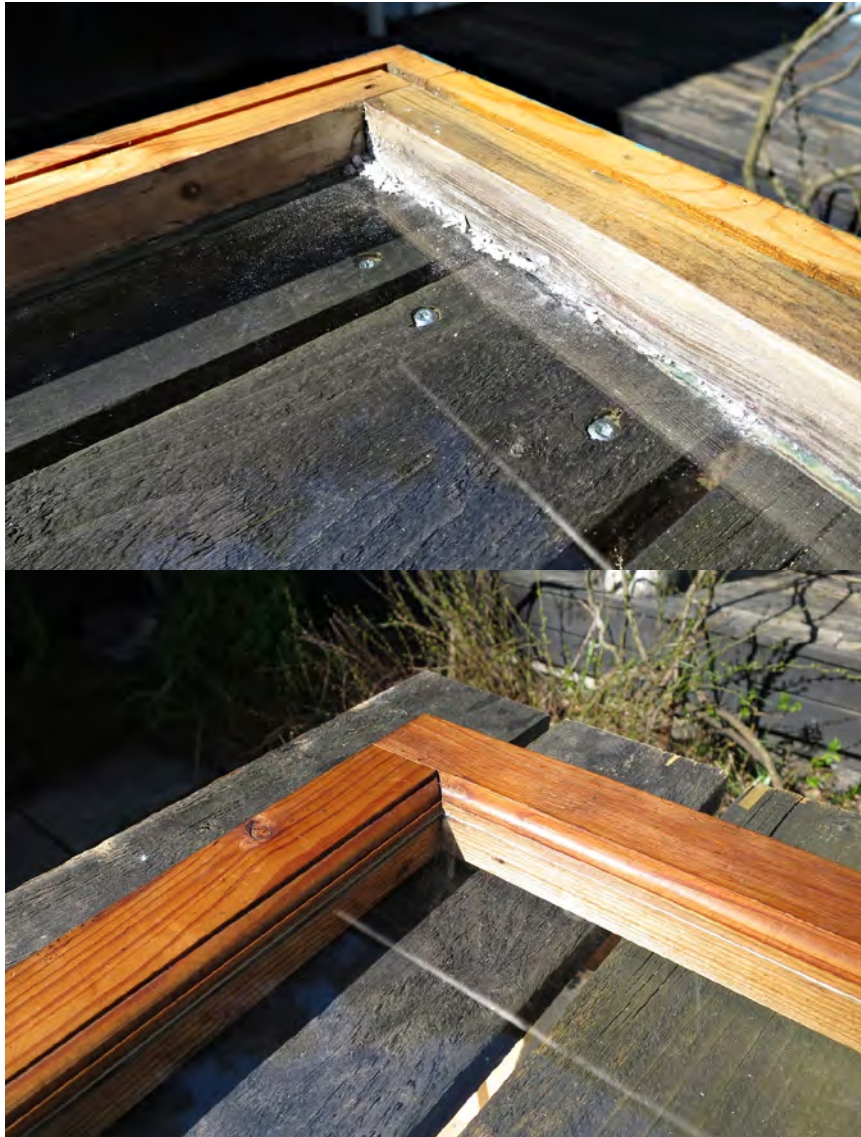
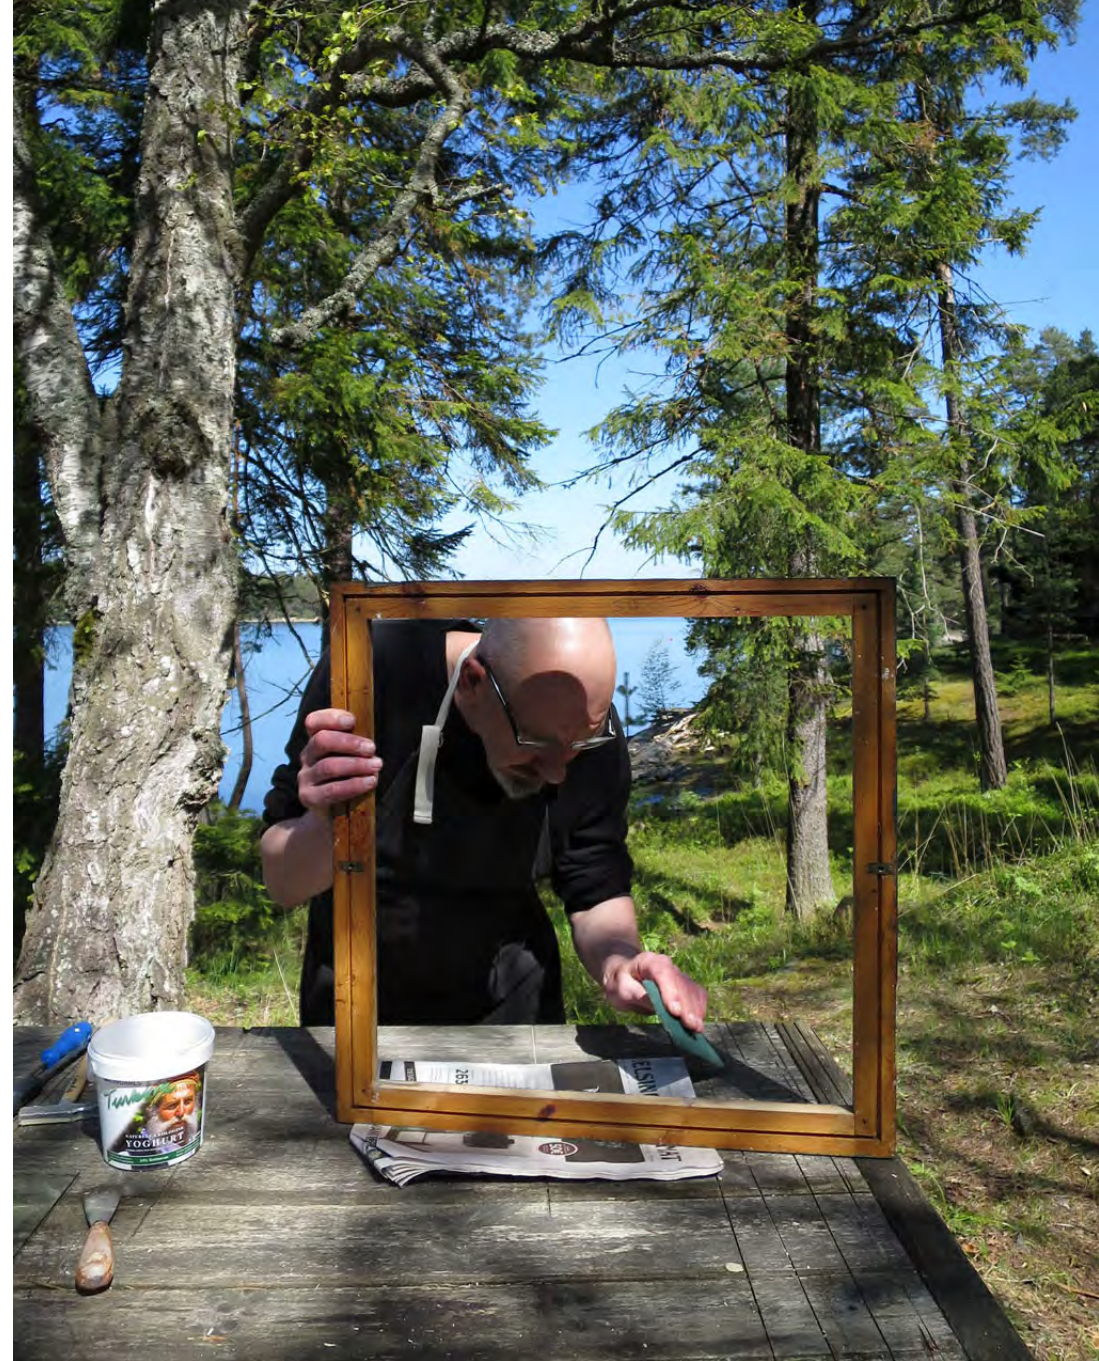
Saunan ikkunoissa maali oli kuoriutunut osin pois ja kittaukset olivat katkeilleet ja paikoin jo irtoamassa. Ikkunat kunnostettiin kevyesti lasuja irrottamatta. Vain yksi ikkunaruuutu vaihdettiin, koska siinä oli halkimainen lasi. Työn ajaksi aukot suljettiin suojapuitteilla.

Kytettyjen ikkunoiden sisä- ja ulkopuitteet irrotettiin toisistaan ja lasiväljen puupinnat puhdistettiin karhunkielellä, pahimmin kuluneissa ulkopuitteissa kaapimella ja hiomakankaalla. Kaavinta käytettäessä lasit suojattiin raapiutumislta maalarinteipillä ja sanomalehdellä. Lasin ja puun välistä rapisseet pohjakitit täydennettiin ja lopuksi pinnat öljyttiin raa'alla pellavaöljyllä.

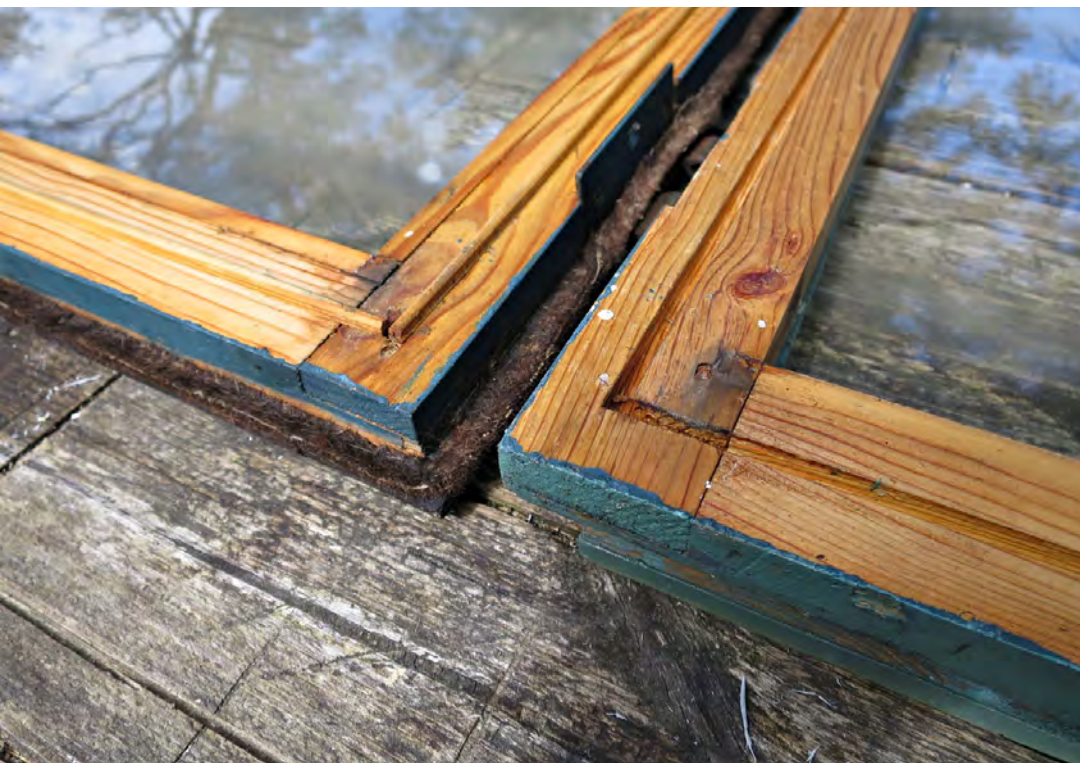
Puitteiden huuloksissa olevat, nitomalla kiinnitetyt tiivistenaugat olivat paikoin venähtäneet. Tällaiset ulos pursuavat kohdat liimattiin paikoilleen, ja tiivisteistä repsottavat langanpäät leikattiin poikki. Lopuksi lasit pestiin huolellisesti, puitteet kytkettiin yhteen ja asennettiin takaisin paikoilleen.

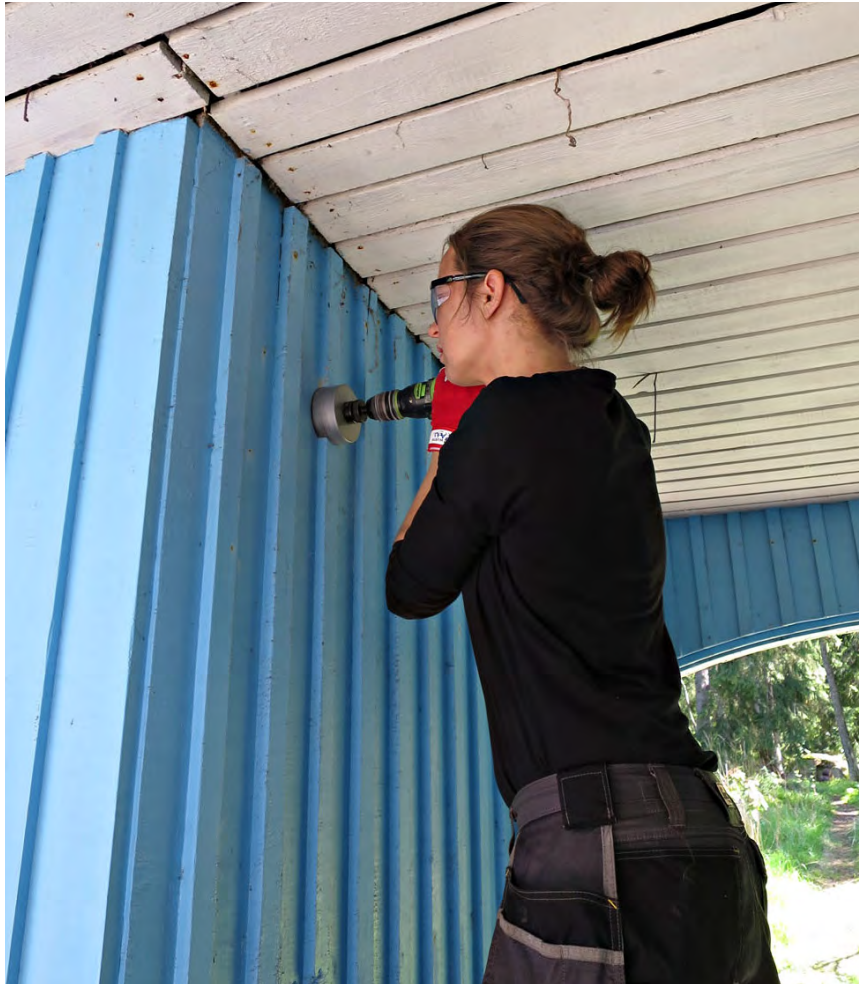
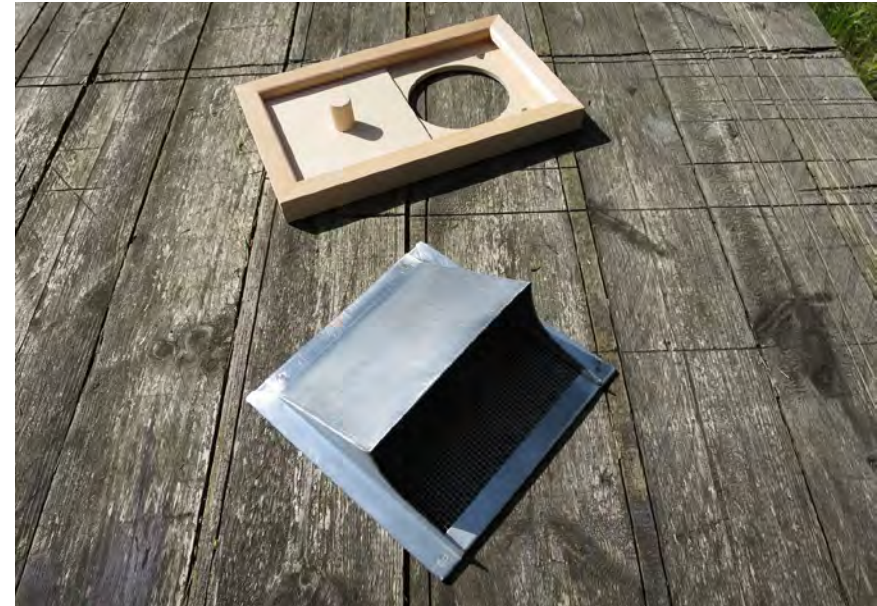
Vierashuoneessa ei vanhastaan ole ollut minkäänlaista ilmanvaihtoa, minkä vuoksi huoneessa on ollut tunkkainen ilma. Tämän vuoksi porttikongin vastaiselle seinälle lisättiin tuuletusventtiili. Sisäosaksi valittiin Reduko-räppänä, puinen liukuluukku, joka saatiin valmistajalta lahjoituksena. Ulkopuolelle ostettiin puurakennuksissa perinteisesti käytetty lippa. Liukuluukku öljyttiin pellavaöljyllä, ja sen tausta maalattiin pellavaöljymaalilla mustaksi. Lipasta hiottiin karhunkielellä pois pellissä oleva, näkymättömän ohut kromaus, ja sitten lippa maalattiin pellavaöljymaalilla seinän väriin.

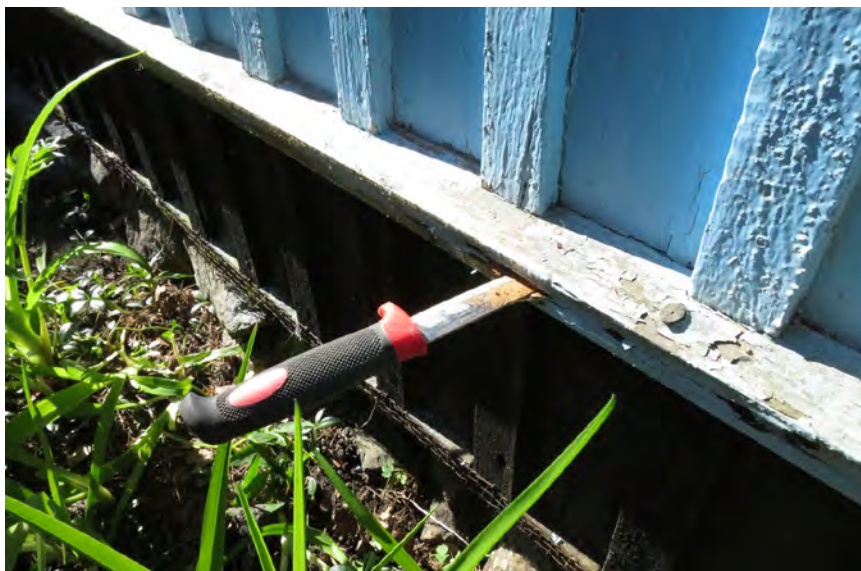
Atriumin pohjoisseinän vesilistasta oli kuoriutunut runsaasti maalia, ja lista päätettiin siistiä. Kun jäljellä olevaa maalia ruvettiin kaapimaan pois, huomattiin, että lista oli lahonnut olohuoneen oven läheltä, josta oli jo aiemmin vaihdettu pätkä. Syynä lienee ollut tukkeutunut vesikouru tai syöksytorvi, joka on laskenut vettä seinälle.

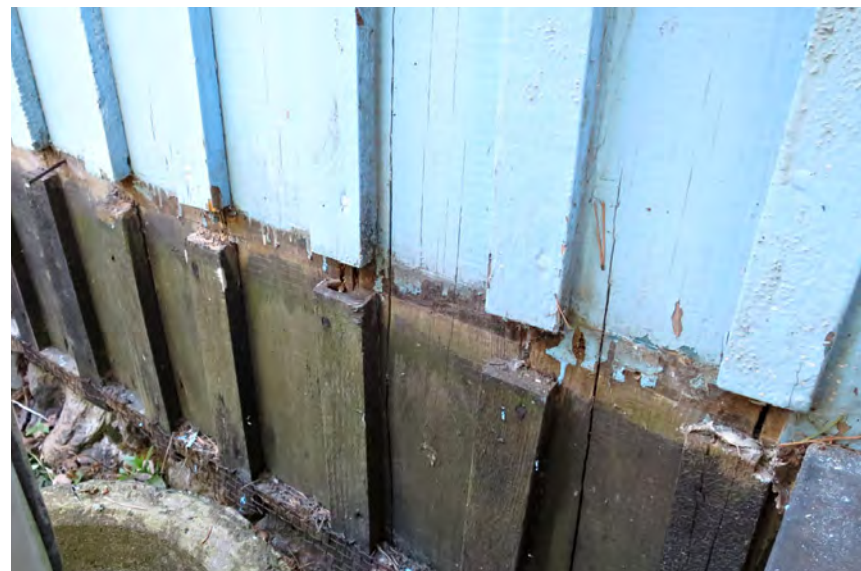
Kun uudempi korjauspala ja lahonnut osa vanhasta listasta leikattiin pois, paljastui, että ulkovuorauksessakin oli hieman lahoa. Vaurio oli kuitenkin niin pieni, että tässä vaiheessa tuntui viisaimmalta vaihtaa vain vesilistaa.

Uusi vesilista sahattiin kaksi vuotta aiemmin talteen otetuista merite-rassin vanhoista porrasaskelmalankuista, jotka olivat erittäin tiukkasyistä sydänpuumäntyä.

Lista öljyttiin raa'alla pellavaöljyllä ja maalattiin kahteen kertaan portin kunnostuksesta jääneellä pellavaöljymaalilla. Koska kyseinen maali oli homehtunut keittiökuistin seinän paikkamaalauksessa, lisättiin maaliin nyt noin 15 % sinkkivalkoista pellavaöljymaalia sekä hiven pellavansinistä maalia – sinkkivalkoislisäys näet vaalensi hiukan maalin sävyä.

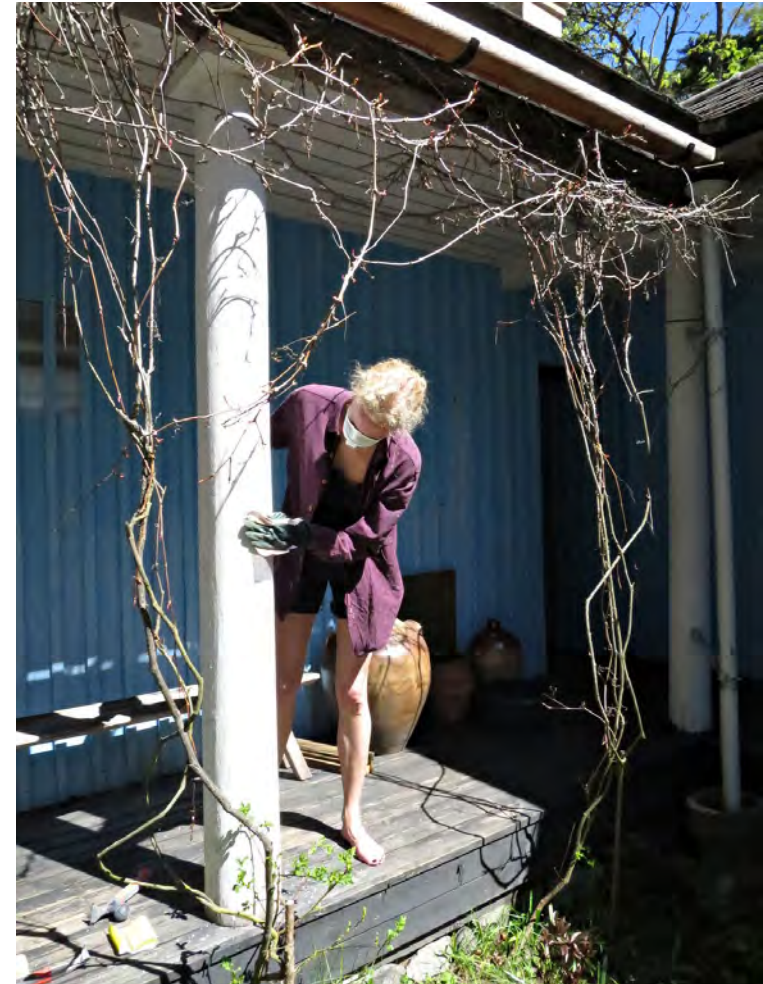
Sisäpihan pylväidenjuurista oli alkanut kuoriutua maalia. Irtoava maali kaavittiin pois ja pylväät hiottiin kevyesti ylös asti siten, että edellisestä maalinkaavinnasta jääneet kovat ”maalikarvat” sekä pahimmat home- ja likapilkut saatiin pois. Sitten pinnat pyyhittiin kostealla, paljastunut puupinta öljyttiin raa’alla pellavaöljyllä ja maalattiin pellavaöljymaalilla kahteen kertaan. Kunnostusta jatketaan seuraavan korjausrupeaman yhteydessä.

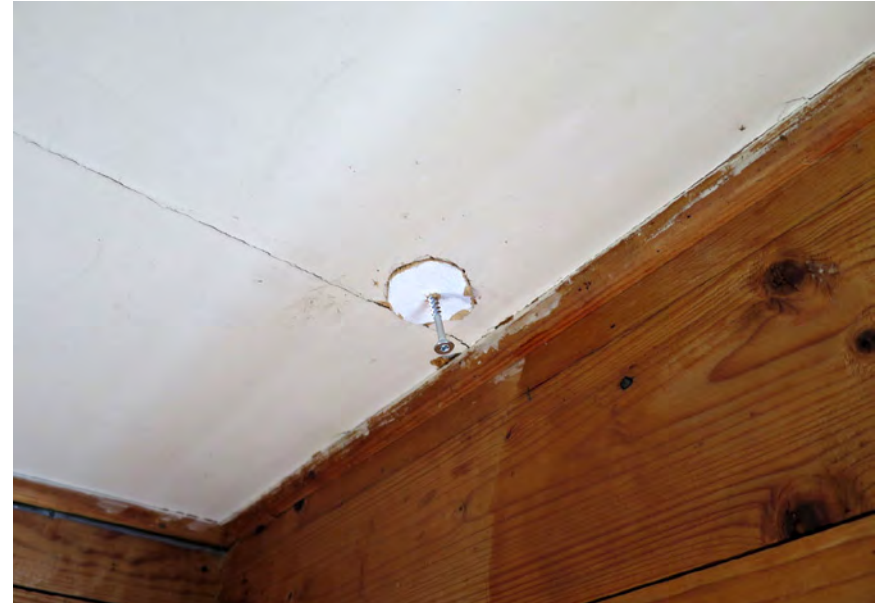
Makuuhuoneen katossa oli vanha lämmitysputken reikä, josta aika-ajoin varisi lattialle purua. Koska lämmitysputkien ympärillä ullakolla on asbestieristys, josta on rapissut valkoista jauhoa vintin täytteiden sekaan, haluttiin reikä paikata. Reikään täytteiden sekaan tukkeeksi sullottiin vanhasta lakanakankaasta kierretty rulla, jota sitten kierrettiin auki reiässä niin, että se levisi sopivasti ja tukki reiän. Paikkapala leikattiin talon vanhasta huokolevystä ja sen reunat muotoiltiin katossa olevan reiän mukaisiksi. Lopuksi pala liimattiin paikalleen ja sen reunat kitattiin. Maalaus jäi tehtäväksi seuraavan korjausrupeaman yhteydessä.

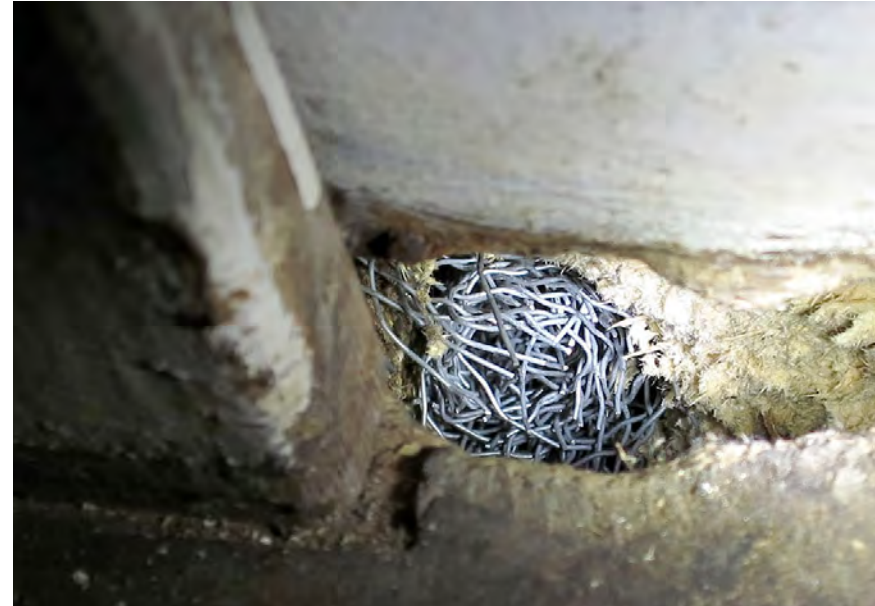
Keittiössä käytävän oven takana, lattian ja seinän rajassa oli hiirenkolo, joka oli kertaalleen tukittu puukiilalla, mutta jota oli sitten laajennettu sivulle. Kolo päätettiin tukkia huolellisesti ennen lattialistoitusta, jotta sitä ei hetikohta taas laajenneta. Samalla saatiin pysäytettyä kolosta sisälle puhaltava kylmä ilmavirta.

Ensiksi poistettiin vanha kiila ja tunnusteltiin, mitä kolosta löytyy. Kävi ilmi, että kolo jatkui sekä puupalkin läpi käytävän lattian alle että sahanpu-

Käytävän lattian alle menevä kolo tukittiin tiukalle rullalle käärityllä metalliverkolla, mutta keittiön alla oleva kolo osoittautui vaikeammaksi: se täytettiin sahanpurulla, joka kuitenkin vajui, kun rakoon lyötyjä kiiloja ryhdyttiin katkaisemaan. Samalla huomattiin, että kiiloja ei saa katkaistua lattian rajaan ilman, että ne luiskahtavat samalla pois paikaltaan.

Kolo tukittiin sitten tiukaksi käärityllä sanomalehtipaperilla, jonka päälle raon pintaan taiteltiin vielä raon muotoinen teräsverkko jyrsijöiden sisään-pääsyn estämiseksi.

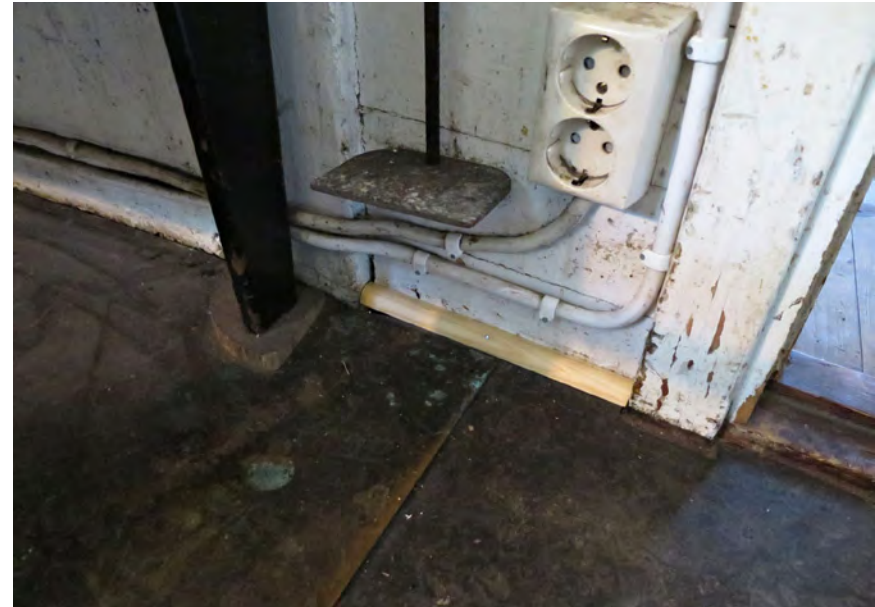
Keittiöstä puuttuivat lattialistat miltei kokonaan; vain puupintaisten kaappien sivulle on jäänyt pätkä vanhaa listaa. Muualla valkoiseksi maalaetuissa seinissä näkyi listojen kohdalla paljas puupinta. Varastossa on jäljellä muutama listanpätkä, joista osa on toisesta päästään katkennut, ei sahattu – lieneekö linoleumia laitettaessa käynyt niin, että kun listoja on mennyt rikki, niitä ei olekaan viitsitty asentaa takaisin.

Uudet listat oli tilattu puusepältä alkuperäisen profiilin mukaisina. Keittiön iso pöytä siirrettiin syrjään ja sen tausta puhdistettiin pölystä ja liasta. Listat sovitettiin paikoilleen nurkat jiiraten. Sitten listanpätkät öljyttiin, niihin esiporattiin naulanreiät ja listat kiinnitettiin paikoilleen.

Listoja ei patinoitu, sillä ajan myötä ne tummuvat ja väri lähestyy hiljalleen vuosikymmenten kuluessa alkuperäisten listojen sävyä.

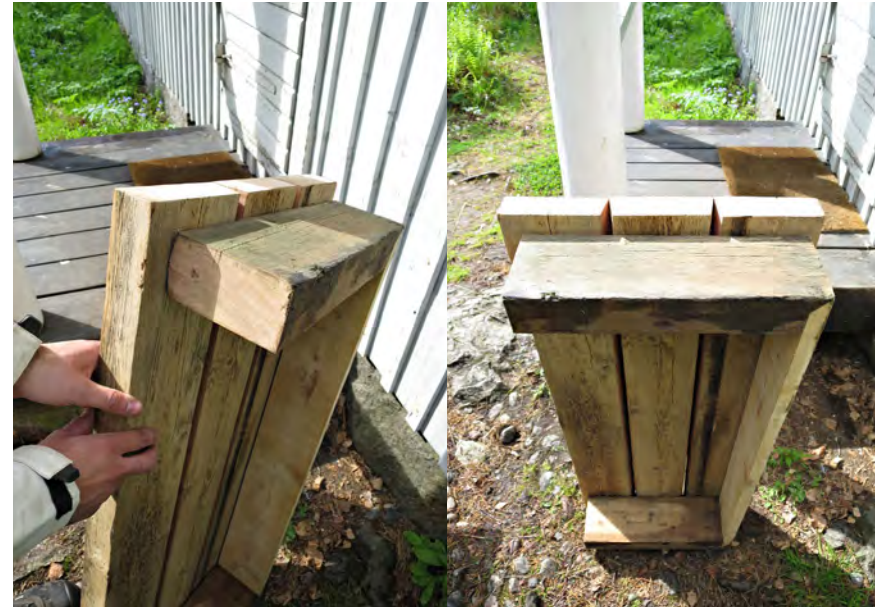
Keittiön uusitun kuistin vieressä oli yhä edellisestä korjausvaiheesta periytyvä porrasaskelma, jonka astinlankut näyttivät vääriltä; ne olivat liian kapeita ja niiden väleissä oli liian suuret raot.

Meriterassin vanhoista porraslankuista tehtiin uusi porrasaskelma, joka sopii paremmin yhteen kuistin kanssa.

Uuteen porrasaskelmaan tehtiin etuseinä talon muiden porrasaskelmien tapaan, ja kyljet muotoiltiin siten, että vesi ei jää seisomaan niiden ja askelmien väliin. Myös astinlautojen välit muotoiltiin veden seisomista silmällä pitäen.

Uusi askelma maalattiin mustaksi Roslagin mahongilla, ja sen maata vasten tulevat alareunat sekä kylkien aukinaiset päät tervattiin. Porrasaskelmalle tehtiin kivipeti, jonka päälle se asemoitiin.
