VILLA OIVALAN RESTAUROINTI KEVÄÄLLÄ 2016

Suomen Arkkitehtiliitto sai vuodelle 2016 Museovirastolta 8 000 euroa avustusta Villa Oivalan saunan terassin ja päärakennuksen ikkunoiden ja ovien kunnostamisen jatkamiseen. Lisäksi restaurointiin oli varattu 9 882 euroa SAFAn omaa rahaa. SAFA tilasi kunnostustöiden suunnittelun, toteutuksen ja valvonnan Livady Osakeyhtiöltä.

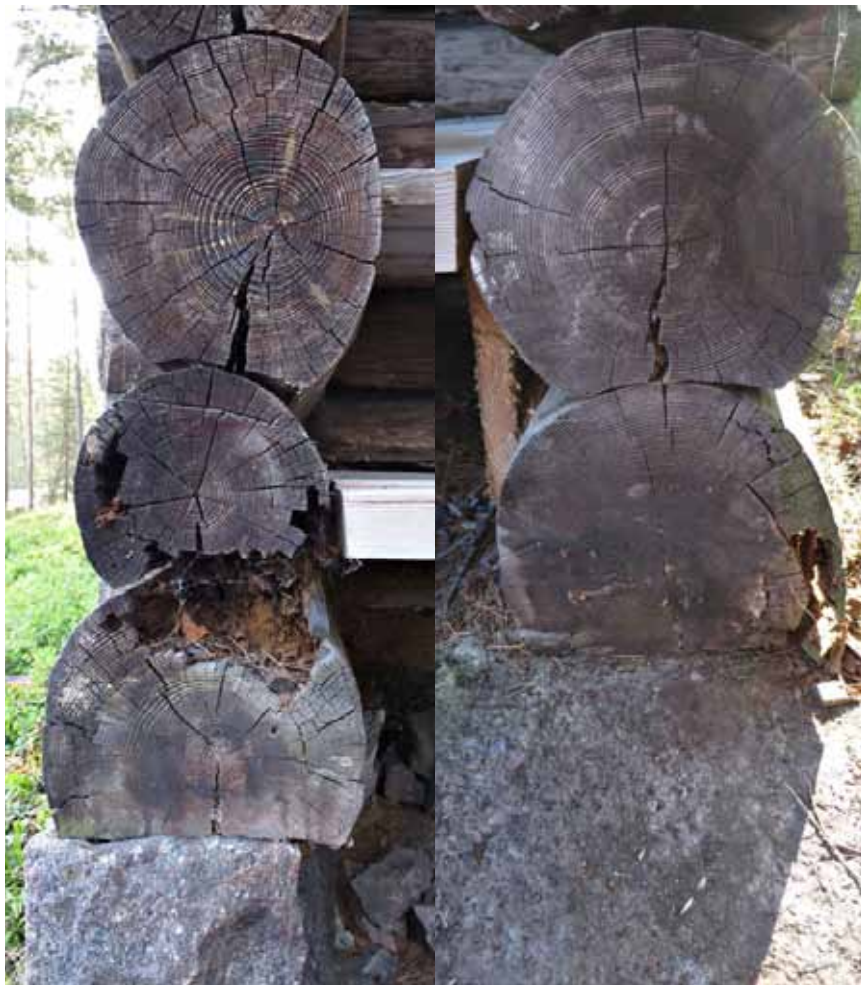
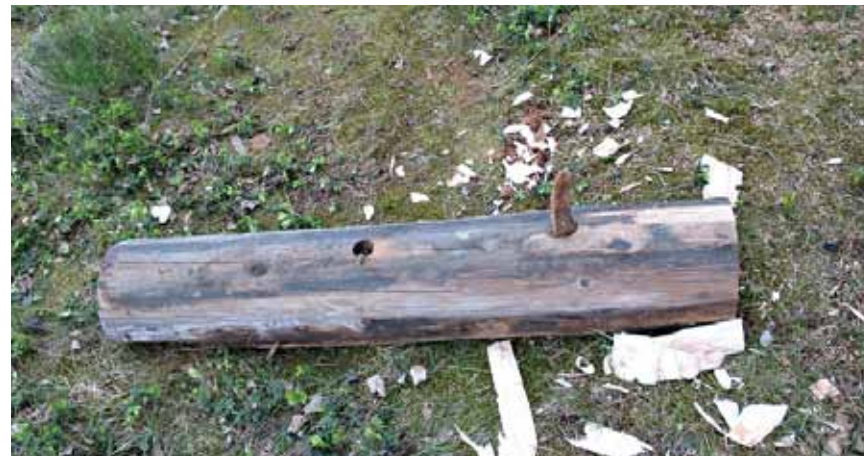
Saunan terassia reunustavien hirsiseinäkkeiden kaksi alinta hirttä oli lahovaurioitunut molemmin puolin niin pahasti, että ne oli vaihdettava salvaimiin asti. Ylärinteen puolella jouduttiin myös vaihtamaan alimman etuseinähirren salvaimen pää.

Alimmat hirret tehtiin Restaurointi S:n saareen tuomasta, sydänpuuvaltaisesta, menneenä talvena kaadetusta tyvitukista, josta saatiin kokonaan sydänpuiset hirret. Ylemmät vaihdettavat hirret taas tehtiin Oivalan metsästä vuosi sitten kaadetusta mäntytykista, joka oli varastoitu maakelariin neljältä sivulta aisattuna.

Uusiin hirsiiin tehtiin vanhan mallin mukaan varaukset ja salvaimen-puolikkaat, noin puoleen väliin salvainta. Samalla tehtiin sellainen huomio, että alimmainen salvain oli koko hirsikehikossa tehty eri tavoin kuin ylempät: hirret oli osin jirattu toisiinsa, kun taas ylempissä toinen hirsi on aina kämmennetty toisen hirren pyöreiden mukaan.

Uusia hirsiiä ei haluttu vaarnata kiinni vanhoihin, koska vaarnausta ei ollut mahdollista tehdä ilman ulkopuolella näkyviä reikiä. Ylärinteen puolella uudet hirret vaarnattiin toisiinsa, mutta alarinteen puolella ne saatiin sovitetuiksi niin tiukkaan, ettei vaarnausta pidetty tarpeellisena. Hirret vain työnnettiin paikalleen, katkaistiin oikeaan mittaansa ja kiilattiin kivillä tiukasti. Hirsien kuivuttua ja kutistuttua kiilaus on tehtävä uudelleen.

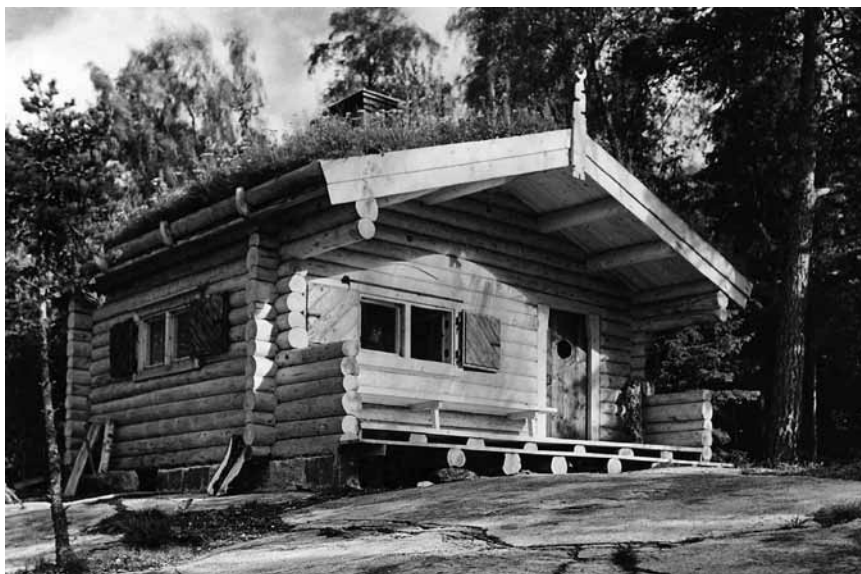
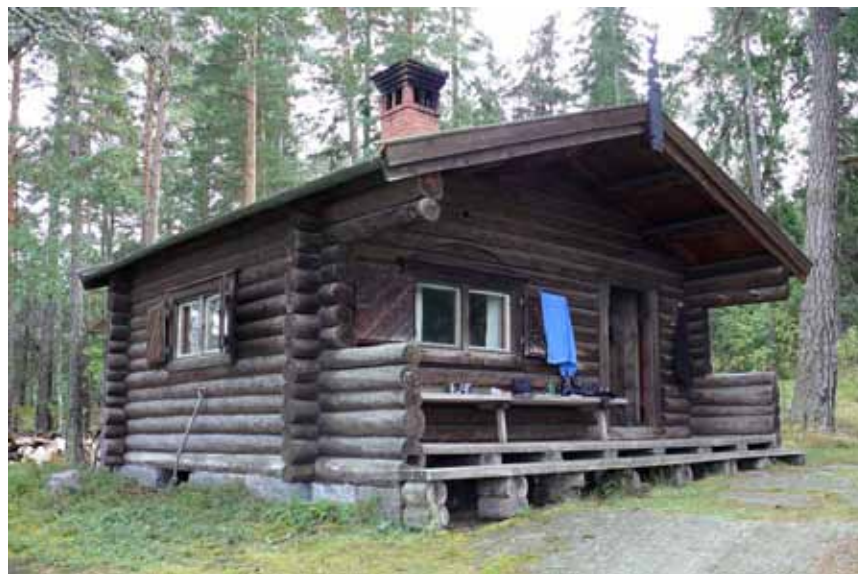
Saunassa on alun perin ollut turvekatto. Vesikatteeksi on myöhemmin vaihdettu bitumihuopa ja ylärinteen puolelle lisätty puinen räystäskouru. Verstaaseen on varastoitu pitkä pätkä vanhaa rikkoutunutta kulmikasta puukourua, joka sopii saunan kourunkannattajiin ja muistuttaa päärakennuksen alkuperäistä kouruprofiilia. Viimeksi kourunkannattajissa oli painekyllästetystä kakkosnelosesta höylätty kourunpätkä, joka oli liian lyhyt eikä sopinut kunnolla kannakkeiden loviin.

Vasemmassa kuvassa sauna vuonna 1929 tai 1930 (MFA kuva-arkisto), oikeassa kuvassa vuonna 2008 (Arkkitehtuurin julkaisuja 2008/97).

Vesikatteen vaihtamisen myötä katto on litistynyt huomattavasti. Tämä näkyi erityisen häiritsevästi meren puolella, jossa ei ollut lainkaan vesikourua.

Uusia kouruja varten kaadettiin Oivalan omasta metsästä sopivan kokoinen kuusi, joka halkaistiin ensin kahtia moottorisahalla. Sitten aihioihin veistettiin kourut telsolla, minkä jälkeen ulkopuolet leikattiin sirkkelillä lähelle lopullista muotoa. Ulkopintojen viimeistely tehtiin ensin kutterilla ja sitten käsihöylällä. Tuoreesta puusta tehdystä kourusta tuli noin sentin verran leveämpi kuin vanha mallikappale.

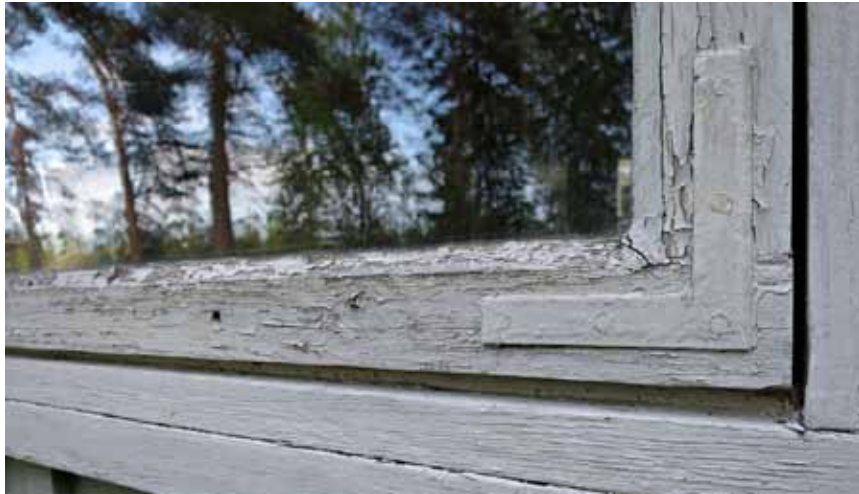
Päärakennuksen suurissa, kytketyissä maisemaikkunoissa oli ulkopinnoissa runsaasti maali- ja kittivaurioita. Sisäpuitteiden sisäpinnoissa ja molempien puitteiden välissä oli muuten ehjät ja hyväkuntoiset maalipinnat, mutta rajakittaukset olivat monin paikoin murentuneet.

Kutakin aukkoa varten tehtiin suojapuite. Ikkunoiden alle tehtiin telineet, joilta oli helppo nostaa ikkunat alas, kun sokkasaranoiden tapit oli naputeltu pois paikaltaan. Sokat naputeltiin irti myös sisä- ja ulkopuitetta yhdistävistä saranoista, ja ikkunoiden kytkinruuvit irrotettiin ja puhdistettiin pellavaöljysuopaliotuksen avulla. Kun puitteet irrotettiin toisistaan, huomattiin, että toinen salin ikkunan kohdistustapeista oli poikki. Se irrotettiin vastakappaleineen ja vietiin kunnostettavaksi.

Puitteet pestiin ja niistä kaavittiin pois kaikki irtoava ja halkeillut maali, minkä jälkeen maalipinnat hiottiin tasaisiksi. Murenevat kittaukset poistettiin erityisen varovasti, sillä lasien rikkoutumista haluttiin välttää. Samasta syystä vanhoja töröttäviä lasitusnauloja ei ruvettu poistamaan.

Puitteet öljyttiin raa'alla pellavaöljyllä ja maalattiin pellava-öljymaalilla. Sisäpuitteet maalattiin maalarinvalkoiseksi, ulkopuitteet puhtaanvalkoiseksi Allbäckin pellavaöljymaalilla. Sateisen ja viileän sään vuoksi sisäpuitteet ehdittiin maalata irrallaan vain kahdesti ja ulkopuitteet vain kerran.

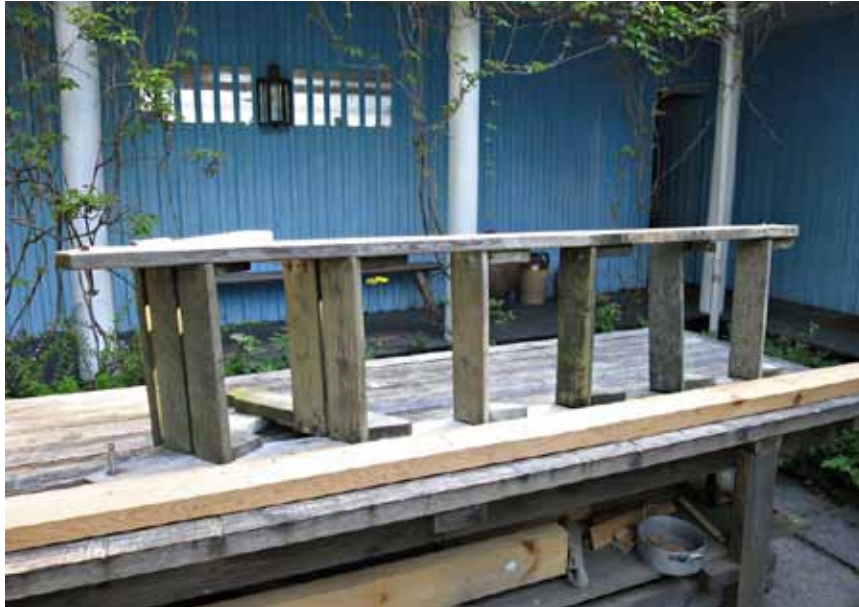
Saunan laiturin vanha, liian lyhyt uimatikas oli rikkoutunut, ja sen tilalle tehtiin kunnollinen, tukevampi, pohjaan asti ulottuva uusi tikas. Reisi-lankut tehtiin 2x5” (50x125 mm) ja askelmat 2½ x5” (62x125 mm) puutavarasta, jota löytyi juuri riittävä määrä liiterin takaa taapelista. Astinlautojen päihin muotoiltiin 45 asteen kulmaan neliömäiset tapit, jotka upotettiin reisi-lankkuihin ja kiristettiin kiinni puukiiloilla. Portaan yläpää kiinnitettiin vanhoilla metallikiinnikkeillä laituriin ja alapään päälle asetettiin painoksi kiviä.

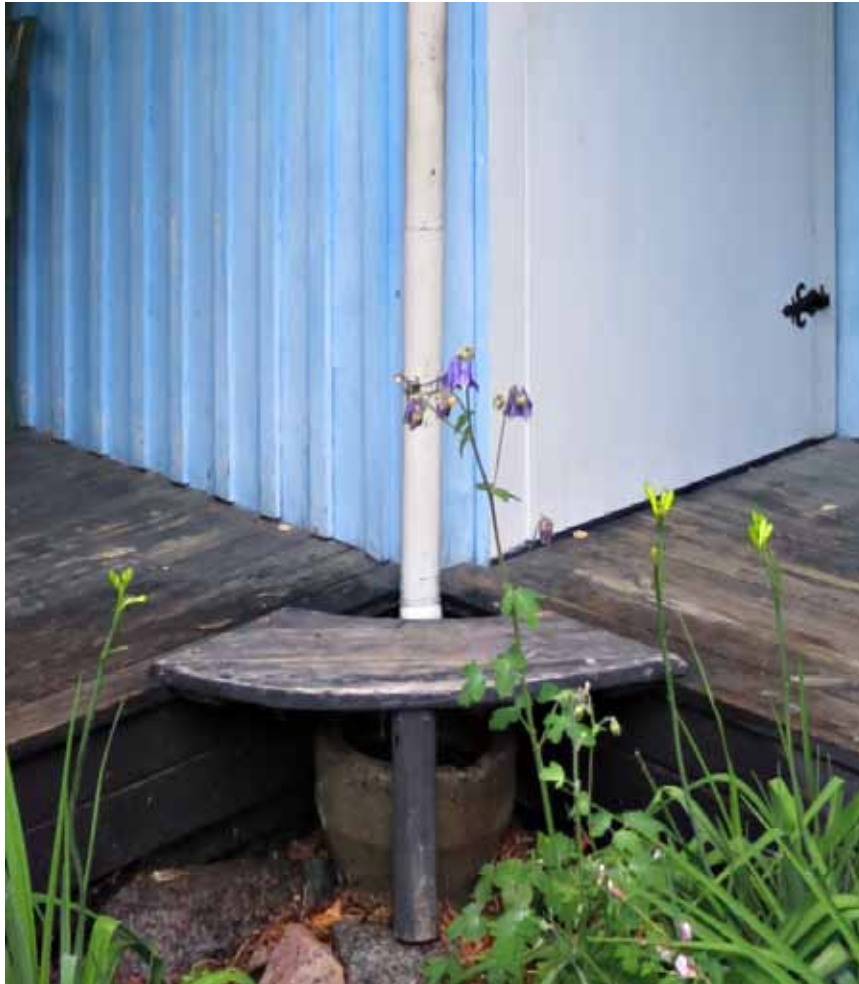
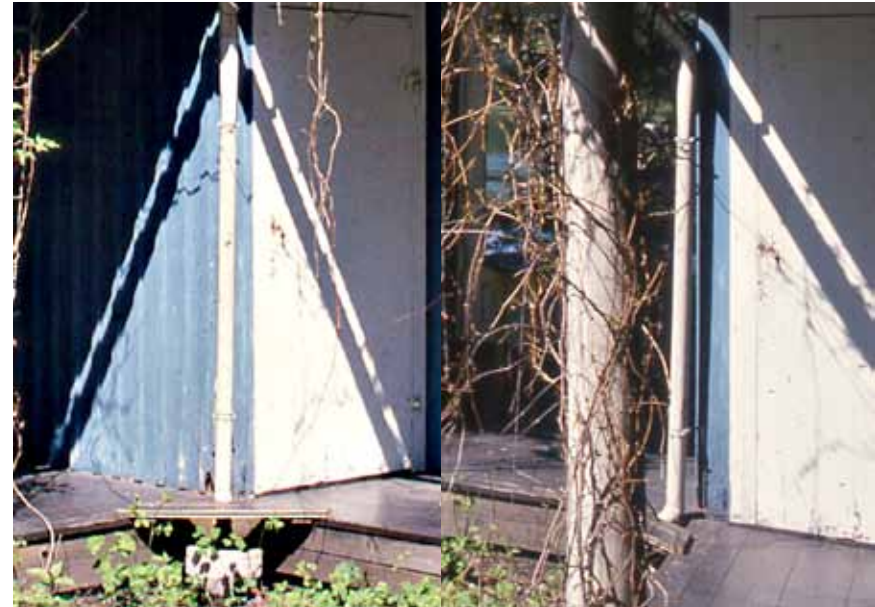
Työhuoneen nurkan silta oli alun perin yhdestä puun juuresta veistetty, mutta se oli sittemmin uusittu kahdesti ponttilaudasta, ensimmäisen kerran suoraksi ja toisen kerran ulospäin kaartuvaksi, jolloin se tarvitsi tuekseen jalan. Vasemmalla silta ennen uusimista vuonna 2016, yllä Pekka Leskelän kuvissa vuodelta 1987 ja oikealla vuoden 1965 opiskelijatyössä.

Siltaa varten oli vuonna 2013 valmistettu reilun kokoinen, noin 10 cm paksu aihio, joka oli saanut kuivua liiterissä kolme vuotta. Nyt aihio muotoiltiin lopulliseen kokoonsa.

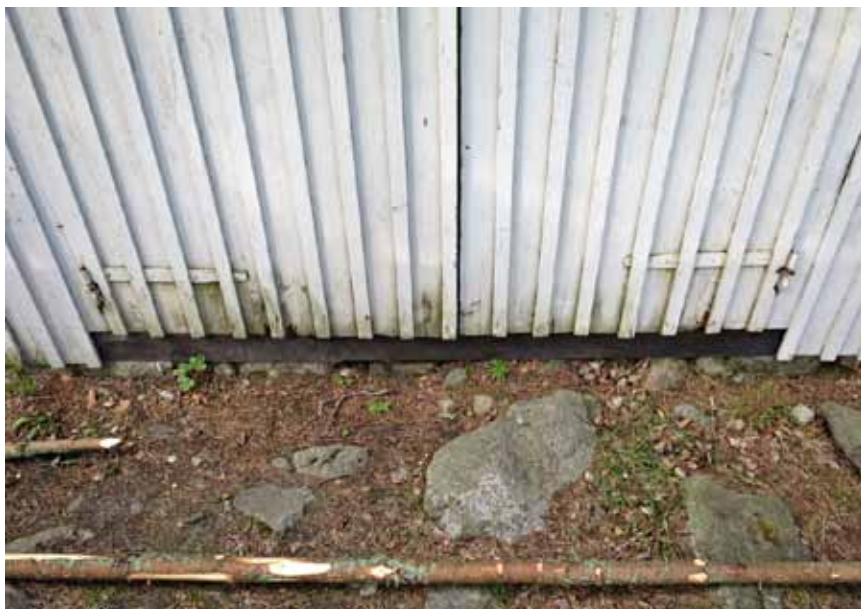
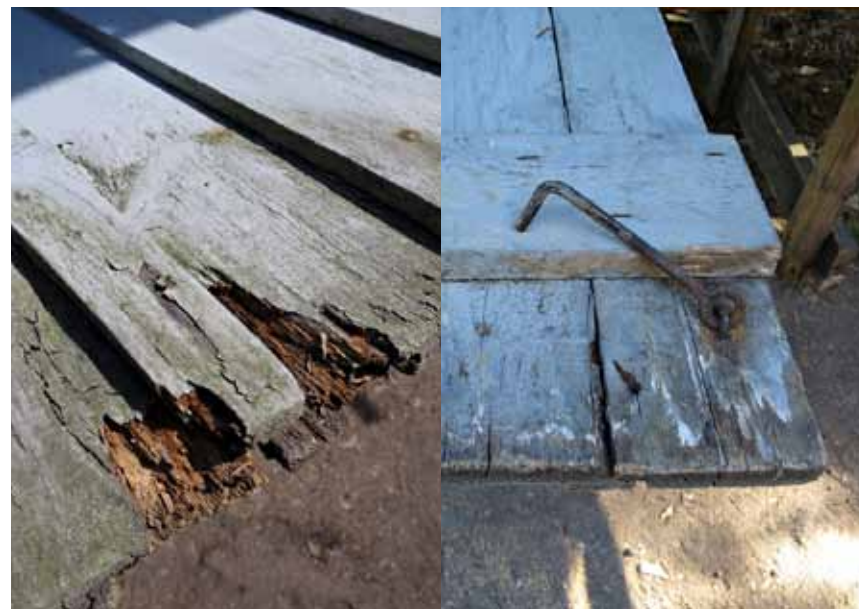
Verstaan lautaovet on koottu ulkovuorausta hieman paksummasta laudasta, peiterimoista sekä piena- ja vinolautoista. Vasemmanpuoleinen ovilehti on laudan verran oikeanpuoleista leveämpi.

Ovien alaosissa oli lahovaurioita. Koska ovien sisäpinnoissa oli tallessa talon vanhoja julkisivuvärejä ja muuta historiaa, ovilautojen uusiminen kauttaaltaan ei tullut kyseeseen, vaan ovi korjattiin jatkoksina. Ovilevyjen välissä on vanhastaan ollut pieni rako, jota ei yritettykään nyt korjata, vaan ovilevyjen muoto ja koko säilytettiin ennallaan.

Jatkoksia varten öljyttiin ja maalattiin kahteen kertaan pari liiterin taakse varastoitua ovilautaa ja peiterimaa. Värinä käytettiin vuonna 2012 sekoitettua julkisivun paikkamaalia, joka oli tehty hopeanharmaasta, kauranharmaasta ja mustasta Allbäckin pellavaöljymaalista.

Lautojen jatkokset tehtiin piena- ja vinolautojen kohdille siten, että saranat tulivat kiinni vanhoihin lautoihin. Kaikki jatkokset tehtiin ulospäin kaatavina.

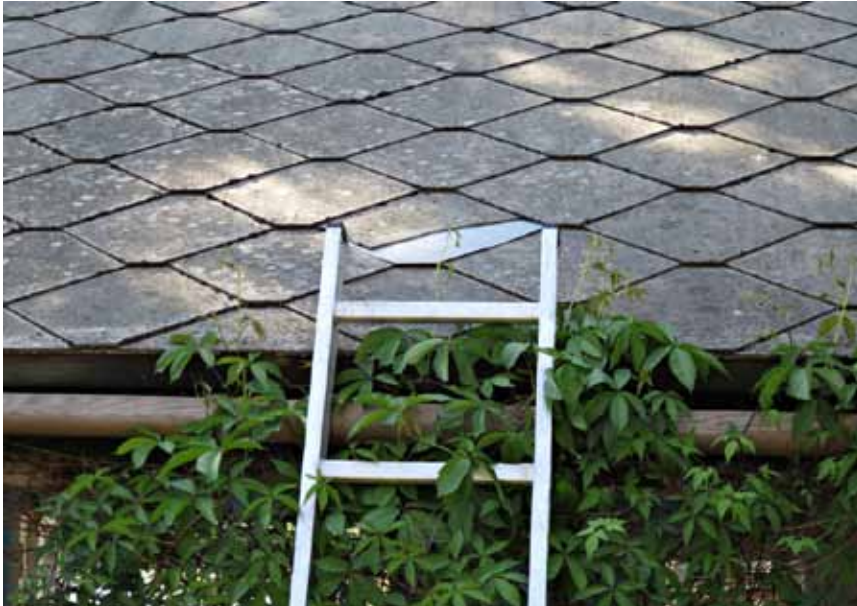
VESIKATON HÄTÄPAIKKAUS

Yksi vesikaton mineriittilevyistä oli katkennut siten, että sadevesi pääsi valumaan katon läpi. Mineriittilevyn vaihtaminen ehjään olisi edellyttänyt katon purkamista reiän yläpuolisilta osilta harjalle asti, mihin työmaan puitteissa ei ollut aikaa. Reikä paikattiin peltilevyllä, joka sujautettiin mineriittilevyjen väliin.

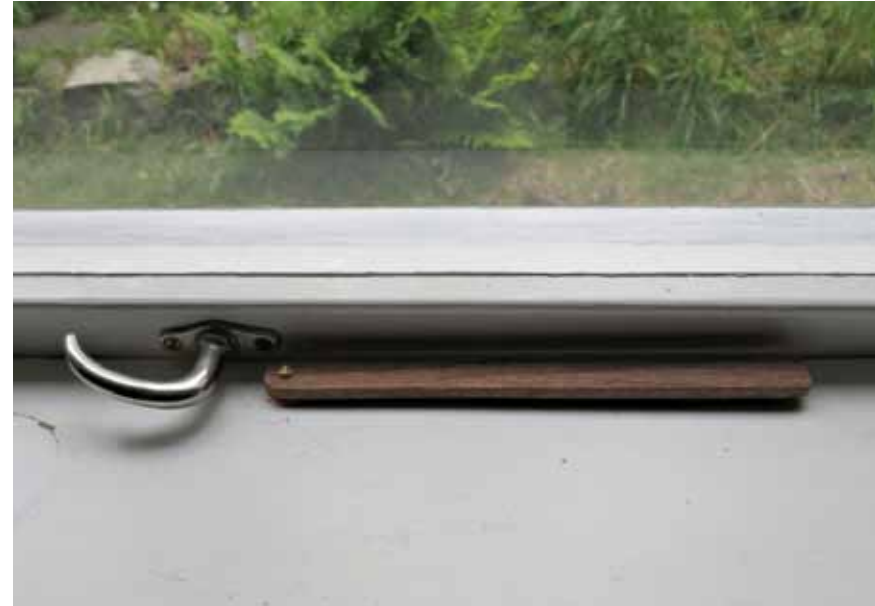
MAKUuhuONEEN IKKUNAN TÖNÄRI

Makuuhuoneen kadonneen ikkunatönärin tilalle tehtiin uusi. Materiaalieina oli Oivalan höyläpenkin laatikossa säilötty vanha mahonginpala, verstaasta löytynyt kuparipelti, vuoden 2014 viisienttinen ja Rakennusapteekista ostettu kupukantainen messinkiruuvi.

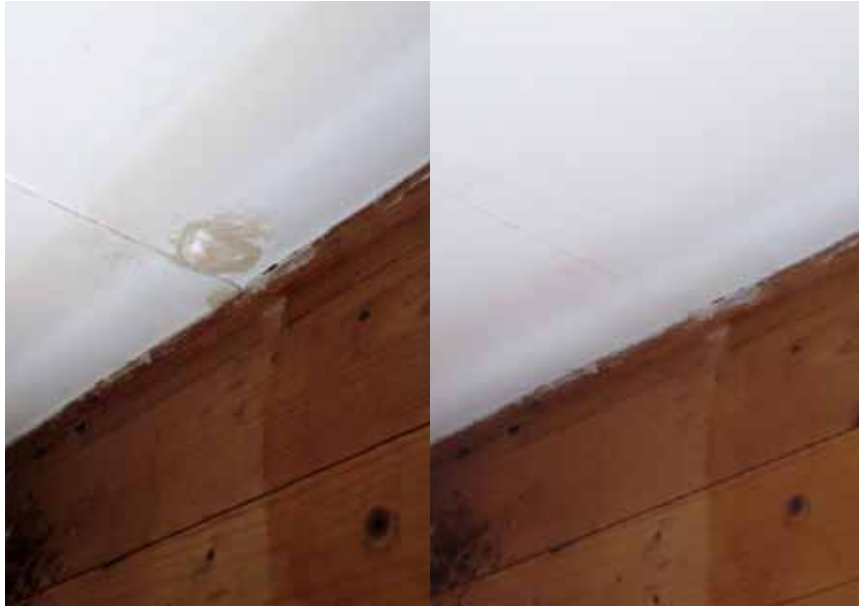
SISÄKATON PAIKKAMAALAUUS

Makuuhuoneen katon edellisvuonna tehty paikkaus maalattiin katon sävyyn sekoitetulla pellavaöljymaalilla. Koska pellavaöljymaali kellastuu varjossa, paikka saattaa ajan myötä alkaa erottua muuta kattoa keltaisempana.

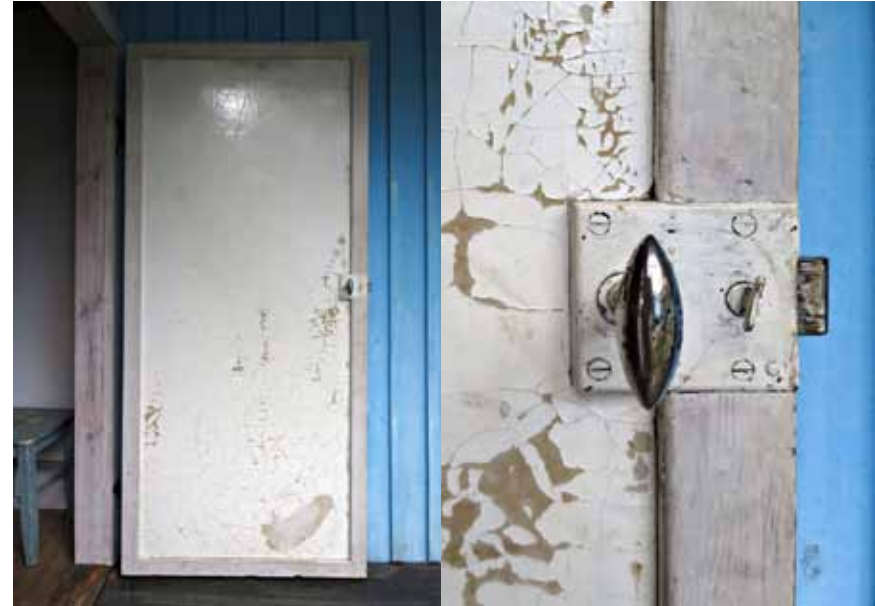
TYÖHUONEEN OVENKARMIN MAALAUUS

Työhuoneen oven kunnostus oli jäänyt kesken ilmeisesti 1990-luvun remontissa; karmissa ja ovilistoissa oli vain pohjamaali. Karmiin ja oven syrjiin saatiin tehtyä pesu, hionta ja välimaalauus (kuvissa ovi ennen maalausta).
