VILLA OIVALAN RESTAUROINTI KEVÄÄLLÄ 2014

**LIVADY**  
OSAKEYHTIÖ

# S I S Ä L L Y S

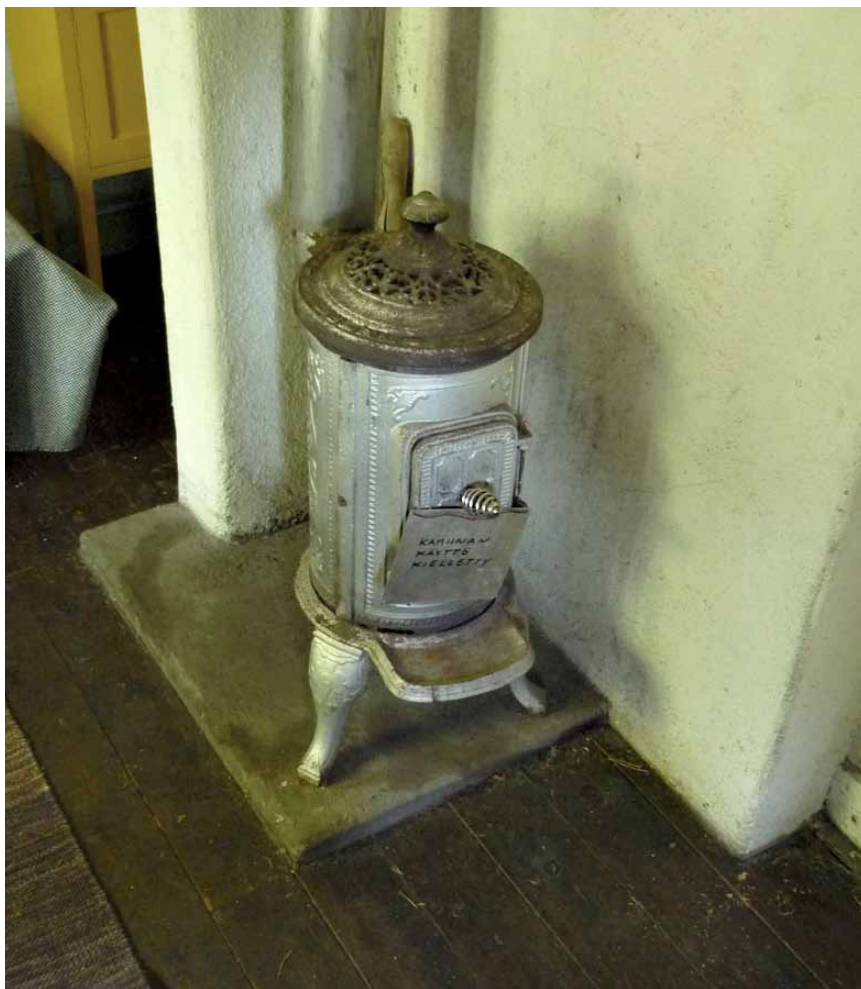
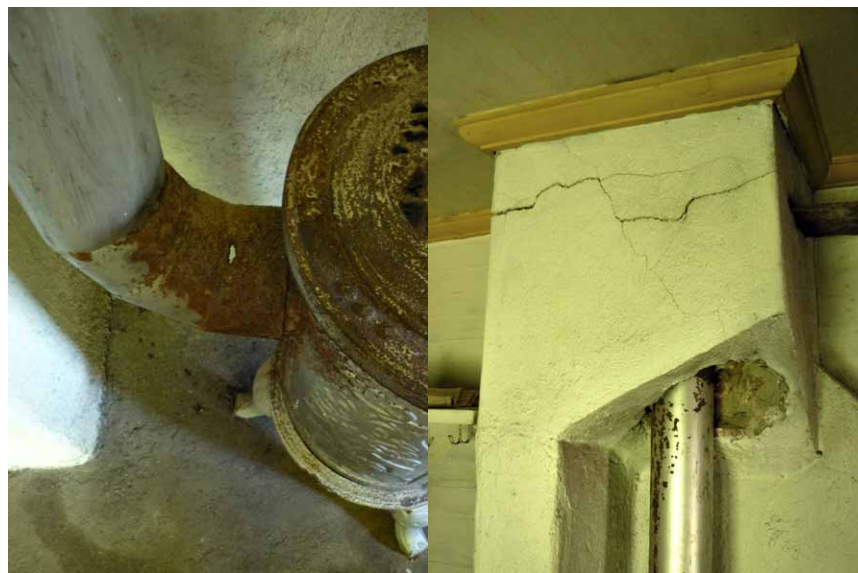
Nurkimmaisen vierashuoneen eli entisen saunan kamiina oli ollut pitkään käyttökiellossa, sillä sen teräksinen liitosputki oli ruostunut puhki mutkastaan ja piippu haljennut yläosastaan. Kamiinan edestä puuttui myös nyky-määräysten mukainen suojapelti. Lämmittämättömän huoneen haittapuolena oli pitkään ollut homeen haju.

Yhdysputken ruostumisen syynä lienee ollut putken muoto, joka kerää kondenssi- ja sadeveden putken mutkaan. Piipun halkeama taas johtunee perustusten tai itse rakennuksen liikkumisesta, joka näyttää kuitenkin pysähtyneen – halkeama ei ole viime vuosina suurentunut.

Hormi päätettiin korjata massaamalla ja uusi yhdysputki teettää haponkestävästä teräksestä. Työt tilattiin Eskon Oy:ltä.

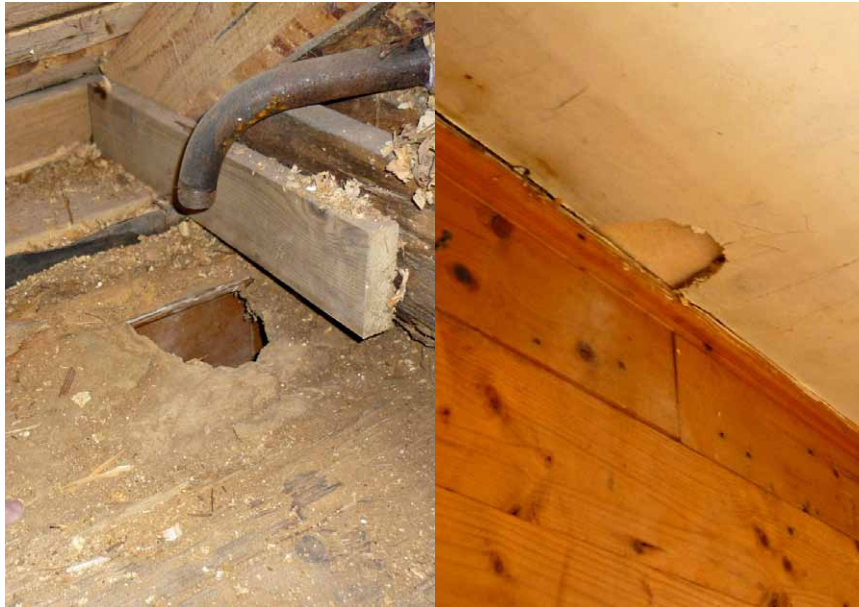
Käytävän sisäkaton rakenne alhaalta lukien on seuraava: huopanauloilla kiinnitetty 12 mm:n valkoiseksi maalattu huokolevy, jonka pinnassa on lasikuitukangas 1980-luvun peruja, 22 mm:n (3/4") ponttilaudoitus, pahvi, kattotuolien alapaarteet 1x5", joita on aina kaksi vierekkäin, ja kutteritäyte noin 180 mm.

Katossa on vanha lahovaurio käytöstä poistetun patteriputken reiän kohdalla. Huokolevyyn oli talvella 2013 tullut isompi reikä, josta täytteitä pääsi varisemaan käytävän lattialle. Reiän ympäriltä ponttilaudoitus oli lahonnut tyystin pois, ja reiän reunoilla oli enää ohut kerros maalin sitomaa huokolevyä. Reikä oli edellis-

Katon lahovauriota ei voitu korjata suoraviivaisesti ylhäältä käsin, koska vintillä täytteiden seassa on vanhan keskuslämmitysjärjestelmän peruina asbestia. Katon kantokyky oli heikentynyt, joten korjauksen tuli myös vahvistaa rakenteita. Kattoa päätettiin tukea alhaalta käsin vanerilla, jonka alle tehdään replika vanhasta kattopinnasta. Reikiintynyt, alkuperäinen huokolevy jätettiin vanerin alle vanhaksi kerrokseksi, joka myös kannatteli täytteitä työn ajan. Korjaustavasta sovittiin Helsingin kaupunginmuseon kanssa jo kesällä 2013.

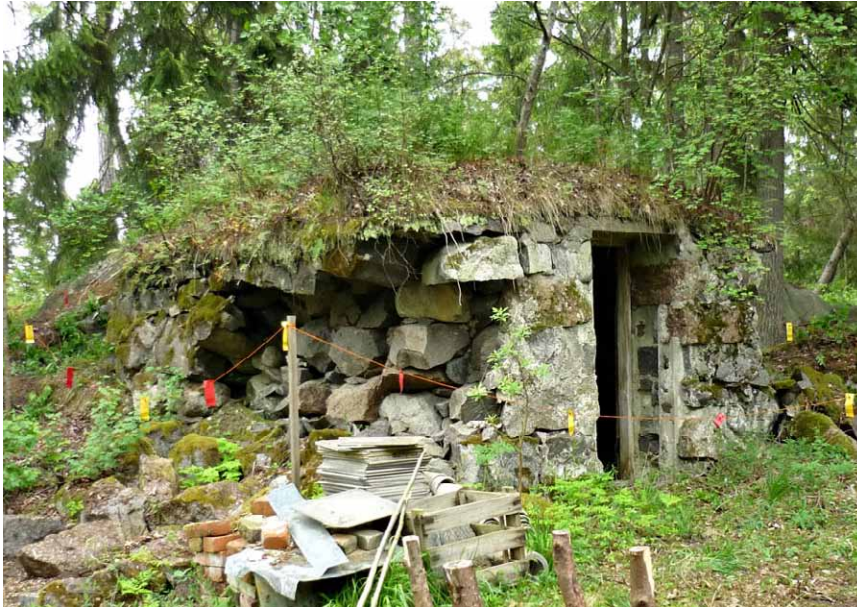
Sakari Mentu ja Pekka Lehtinen kävivät arvioimassa kivikellarin kuntoa. Kellarin ympäristöä oli raivattu pusikoista ja jätekasoista jo ennalta, jotta tilannetta pääsi kunnolla arvioimaan.

Kellarin seinät ovat osin sortuneet ulkopuolelta, mutta sisäpuolelta ne ovat ehjät, samoin kuin betonista valettu, raudoitettu kattolaatta, jossa on rapautumista vain lakeistorven aukon ympärillä. Kattolaatta jaksaa roikottaa suuria kiviä, joiden alla ei enää ole tukea. Irronneet kivet lojuvat kivikellarin ympärillä maassa.

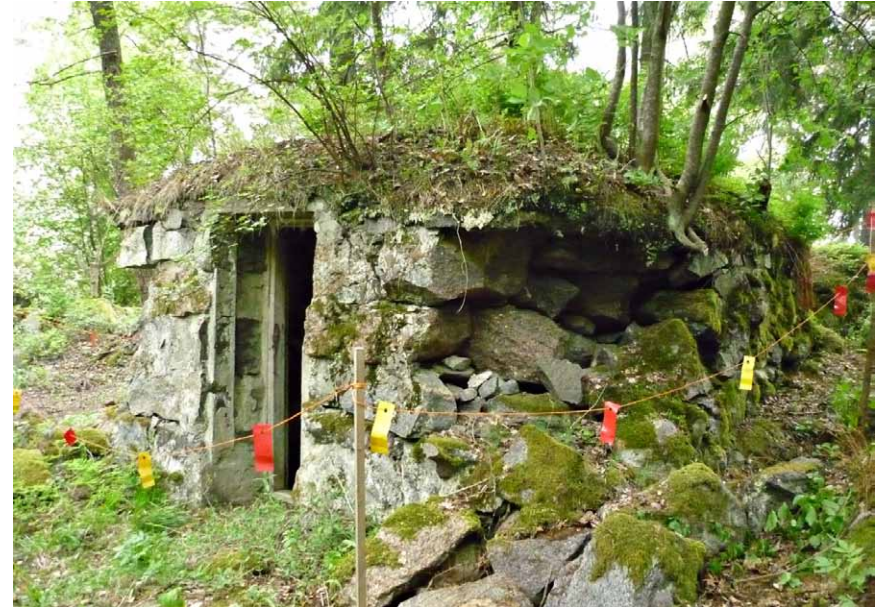
Kellarin seinien ulkopinnoissa on laastia lähinnä oviaukon ympärillä; muualta saumaukset ovat hävinneet. Oviaukon vieressä ulkoseinässä on laastiin piirretty vuosiluku, ilmeisesti 1924 – kivikellari on ilmeisesti rakennettu samaan aikaan huvilan kanssa. Oviaukon yllä kamanassa on rastikoristelua, jollaista löytyy myös saunan patakoukusta.

Molemmat ovet ovat hävinneet, mutta sisemmästä ovesta on vielä karmit jäljellä. Lakeistorvi on kadonnut kokonaan.

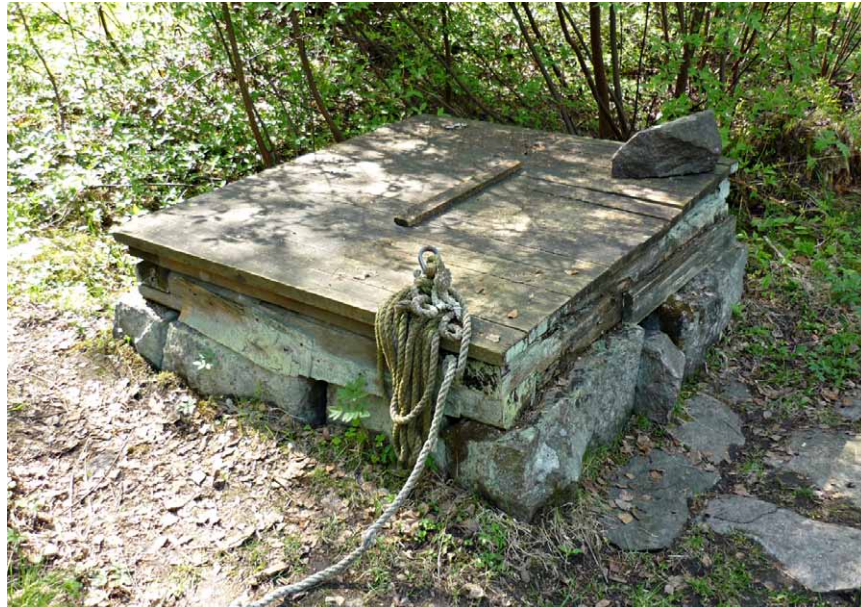
Kaivonkansi alkoi olla niin huonossa kunnossa, että se oli suorastaan vaarallinen. Kannen laudat joustivat jo huomattavasti ja luukun reuna oli painunut notkolle. Myös kaivon kehän hirret olivat osaksi lahonneet. Kehän ja kivien väliä oli koetettu tiivistää päreillä ja laudankappaleilla. Alkuaan väli lienee ollut laastilla tiivistetty; laastia oli vielä löydettävissä ylimpien kivien päältä.

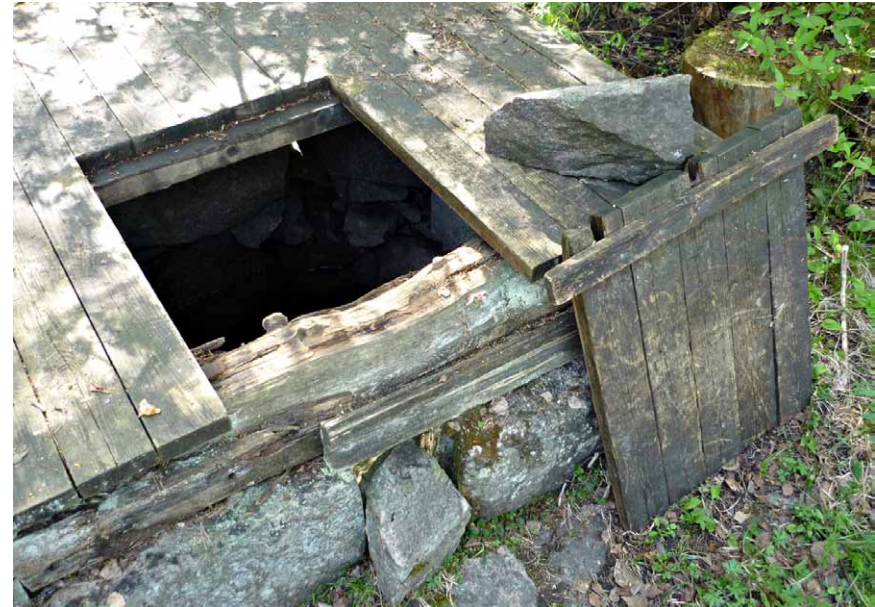
Hirsikehikko oli selvästikin vielä sama kuin vuoden 1965 valokuviissa, mutta kansilankut ja luukku oli uusittu painekyllästetystä puusta, eivätkä ne olleet enää vanhan mallisia. Lankut olivat vanhoja ohuempia, ja luukku oli tehty kanteen upotettuna, kun alkuaan se lepäsi kannen päällä.

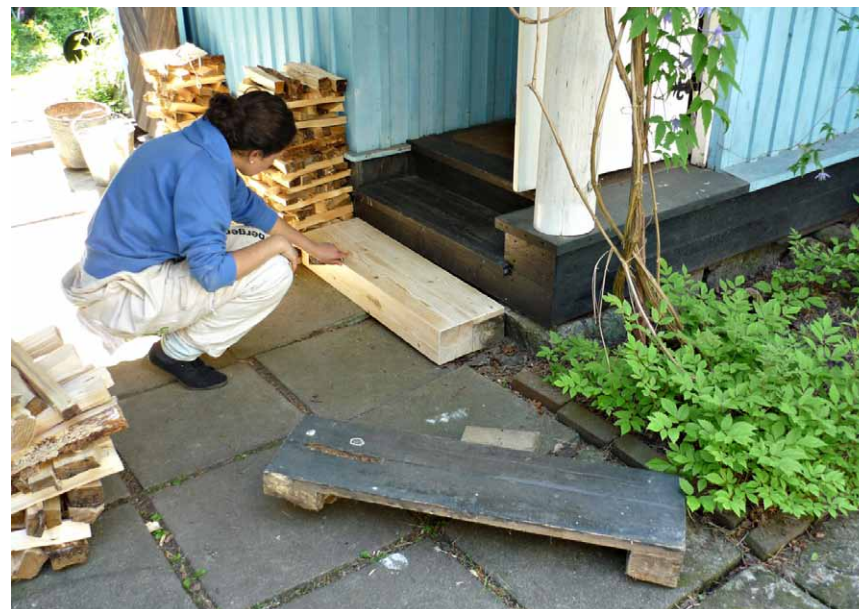
## PORTAAN IRTOASKELMAN UUSIMINEN

Tuulikaapin irtoaskelmassa oli lahovaurioita, eikä se pysynyt enää tukevasti paikallaan. Uusi irtoaskelma tehtiin edellisvuonna valmistetuista aihioista ja maalattiin Roslagin mahongilla mustaksi.

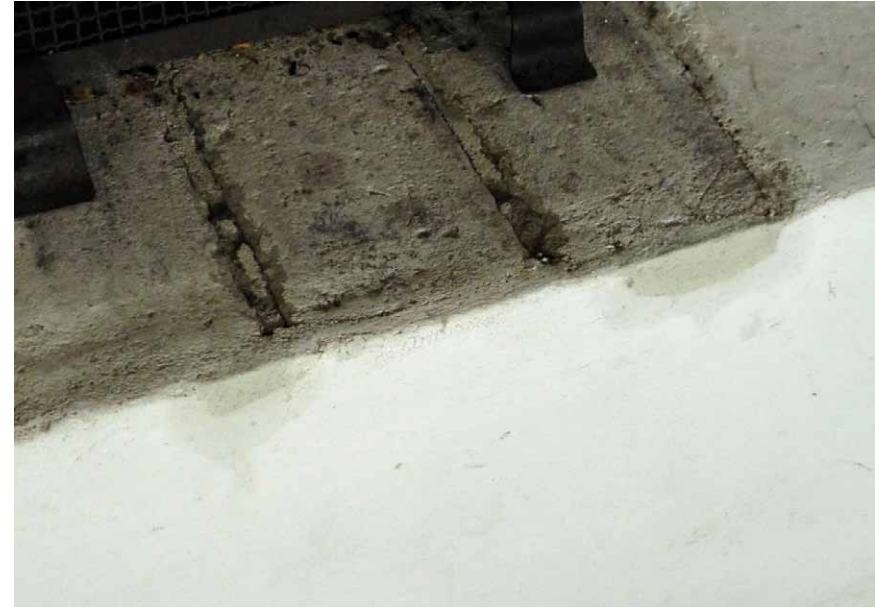
## TAKKOJEN LAASTIPAIKKAUKSET

Salin takan leuan reunasta ja saunan takan huuven ulkonurkasta oli lohjennut rappaus. Kolot paikattiin Fesconin antiikkilaastilla, jota jäi yli vierashuoneen horminkorjauksesta. Salin takassa paikkauksista tuli hiukan uunia tummemmat, ja ne maalattiin makuuhuoneen muuria varten hankitulla Fesconin kalkki-sementtimaalilla valkeiksi, jolloin ne erottuivat enää hieman. Saunassa paikkaus jätettiin nokeentumaan omia aikojaan.

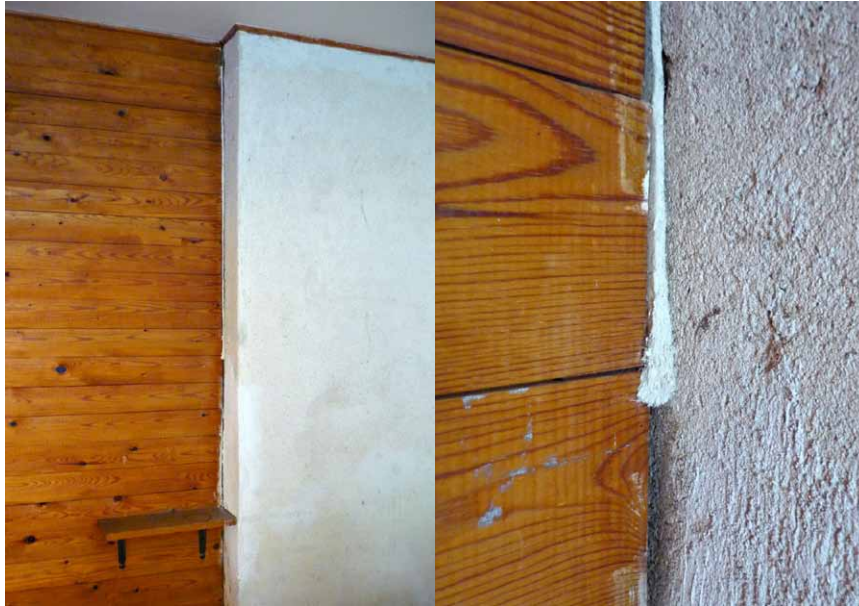
### MUURIN ASBESTIN SUOJALISTOITUS

Makuuhuoneen muurin ja puuseinän väliin auennutta rakoa on jossain vaiheessa täytetty asbestipahvilla, joka työntyy hiukan ulos raosta. Asbesti haluttiin peittää, jotta muuria pääsee turvallisesti harjaamaan puhtaaksi hämähäkinseiteistä. Verstaasta löytyi sopiva pätkä keittiön vanhaa lattia-listaa, joka hiottiin puhtaaksi, pellavaöljyttiin ja sovitettiin sauman päälle.

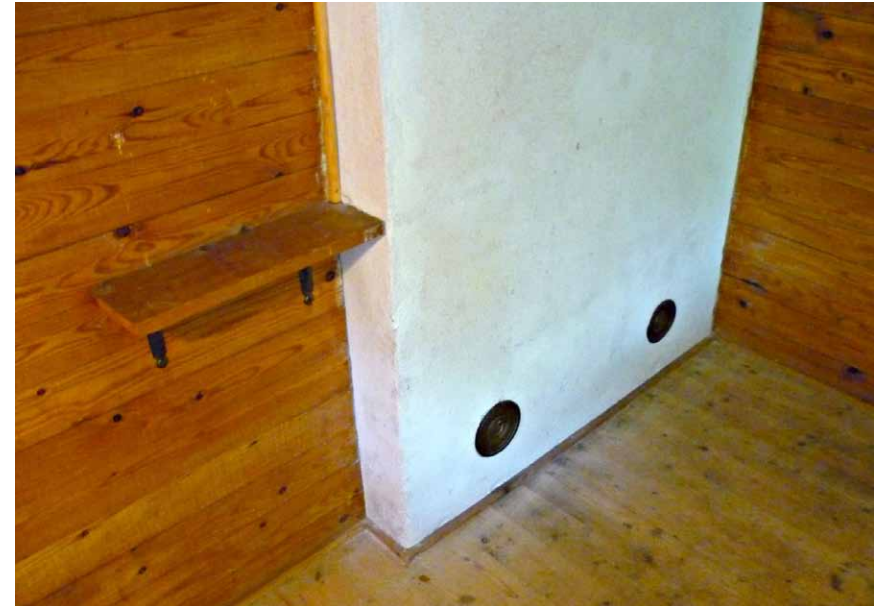
### MUURIN PAIKKAUSTEN RETUSOINTI

Makuuhuoneen maalaamaton muuri oli jäänyt aiemmista rappauspaikkauksista sangen kirjavaksi. Muuri haluttiin säilyttää maalaamattomana, joten paikkaukset maalattiin rappauksen väriin Fesconin vaaleanharmaalla kalkki-sementtimaalilla (värinumero 225).

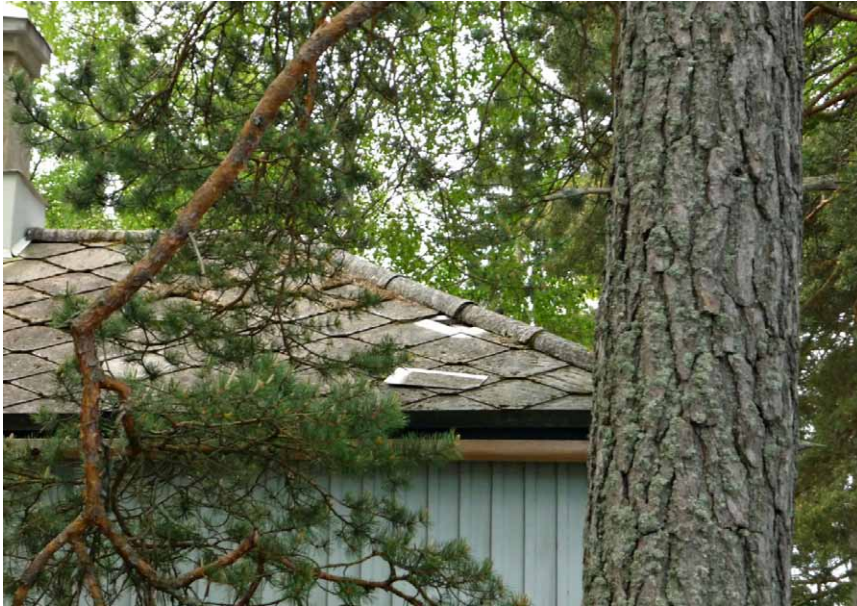
Katolta irronneet mineriittilevyt tulisi kiinnittää välittömästi takaisin paikoilleen!
