# VILLA OIVALAN RESTAUROINTI KEVÄÄLLÄ 2017

VILLA OIVALAN RESTAUROINTI KEVÄÄLLÄ 2017

# S A A T E S A N A T

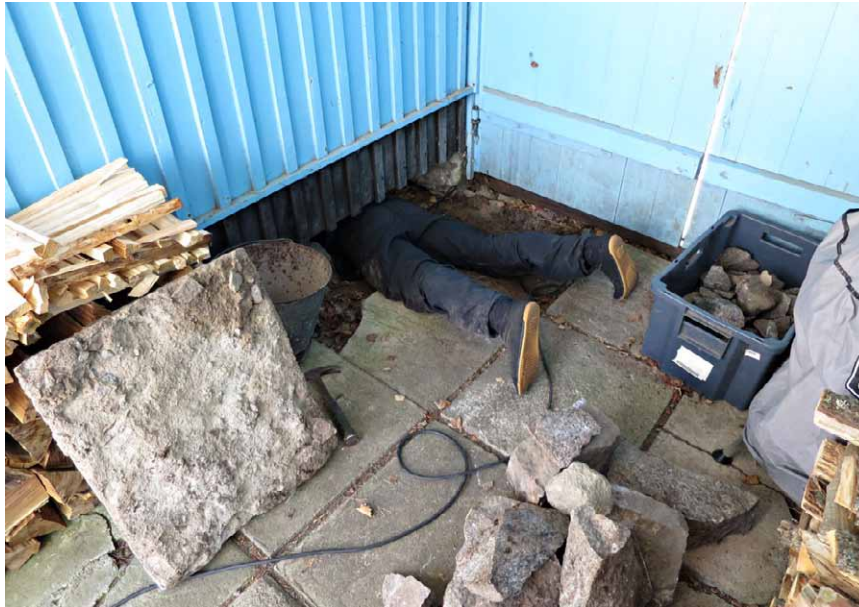
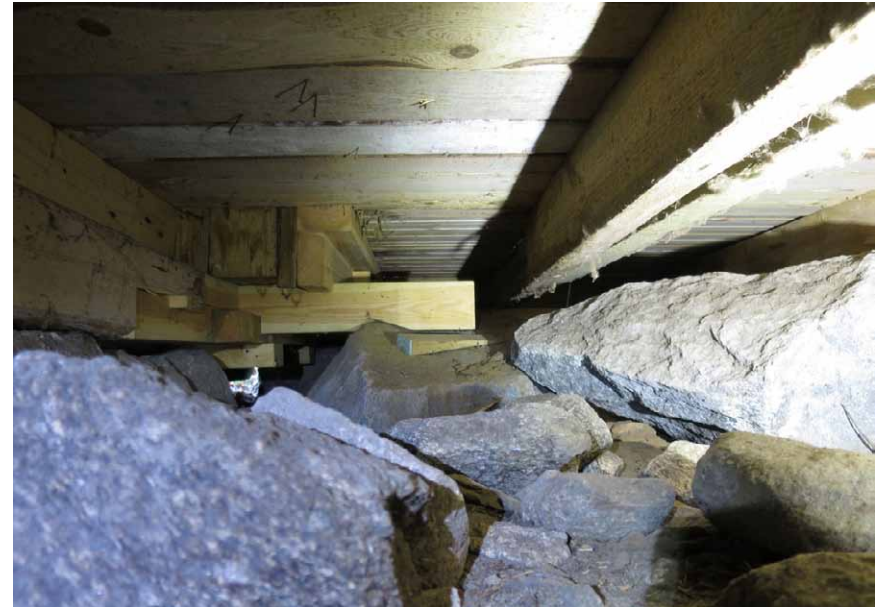
Pikkuvierashuoneen homeenhaju oli vuosia myöten pahentunut, eikä kaksi vuotta aiemmin tehty seinäventtiili ollut tuonut riittävää parannusta asiaan. Hajun syyksi epäiltiin alapohjan lahovaurioita, sillä lattiapalkit jatkuivat huoneen edessä olevan terassin alle, ja palkistoa oli korjattu terassin puolelta jo kertaalleen 1980-luvulla sekä uudelleen vuonna 2011. Ennen lattian avaamista päätettiin kuitenkin tutkia alapohjan rakennetta ja palkistoa alhaalta käsin. Niinpä porttikonginpuoleiseen kiviperustukseen tehtiin miehen mentävä aukko, josta ryömintätilaa pääsi katsomaan ja kuvaamaan.

Alapohja oli alhaalta päin katsottuna hyväkuntoinen ja kuiva. Alustassa oli kaikkialla luonnonpyöreitä ja lohkottuja kiviä, joiden välissä oli vanhoja kattopäreitä ja pölisevän kuivaa turvetta. Porttikongin nurkan ja terassiin upotetun porrasaskelman kohdalla näkyi vuonna 2011 uusittua parru- ja piirutavaraa. Terassin puolelta työntyi huoneen alle 1980-luvulla asennettuja painekyllästettyjä apupalkkeja.

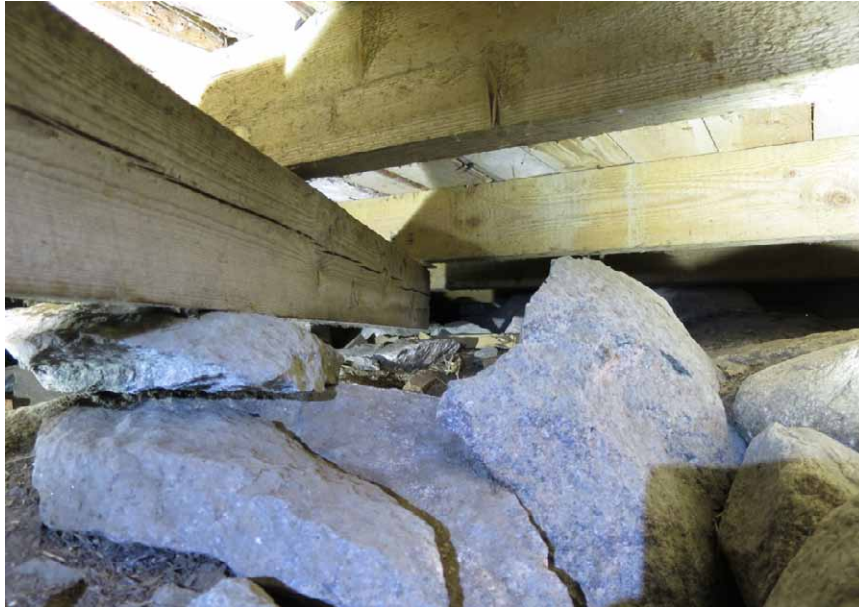
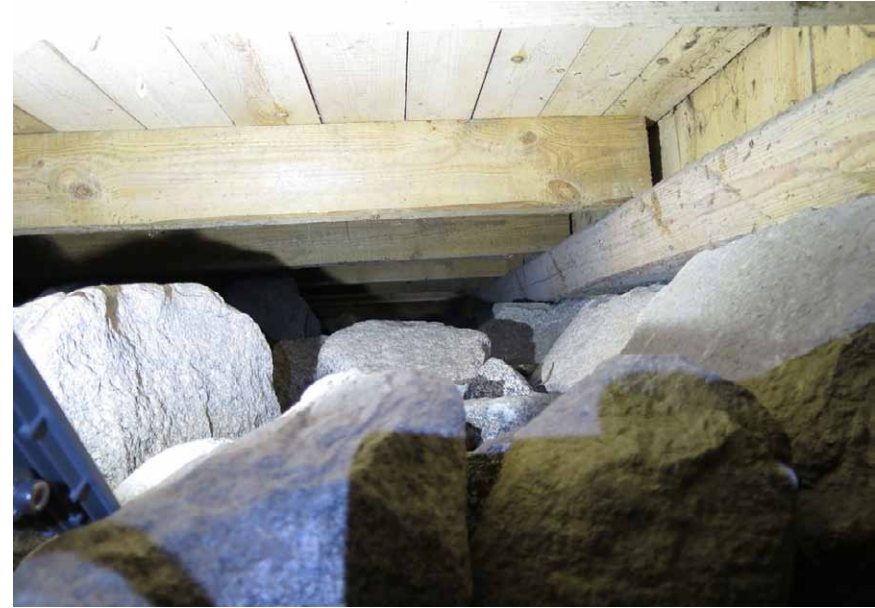
Huoneen alla kulki vinottain noin puolitoista metriä pitkä 5x5-tuumainen parru, joka oli tuettu keskeltä kiikkulautamaisesti kivien varaan. Parrulla oli ilmeisesti haluttu lyhentää lattiapalkkien jänneväliä, joka on ulkoseinältä terassin sisäreunaan 3,65 m. Parrun erikoinen tuenta oli aiheuttanut sen, että kun pikkuvierashuoneen sisäpihanpuoleinen seinä oli terassin lahovaurioiden takia painunut alaspäin, vierashuoneen lattiapinta oli jäänyt selvästi koholle parrun tuennan kohdalta.

Lattian uusimiseen oli varauduttu hankkimalla sekä 5x5 tuuman parrua (alasidepuuta), 2x6 tuuman palkkeja (lattiapalkkeja), 1x5 tuuman sahalautaa (lattian aluslaudoitusta, joka on samaa kuin talon ulkovuoraus) ja terassin alkuperäistä ponttilautaprofiilia (lattialautaa), joka oli 37 mm paksua. Koska näin paksua lautta ei pysty asentamaan satulapintaisen alustan päälle, oli selvää, että jos lattian pintalaudoitus joudutaan uusimaan, myös aluslaudoitus on uusittava, jotta palkisto päästään oikaisemaan.

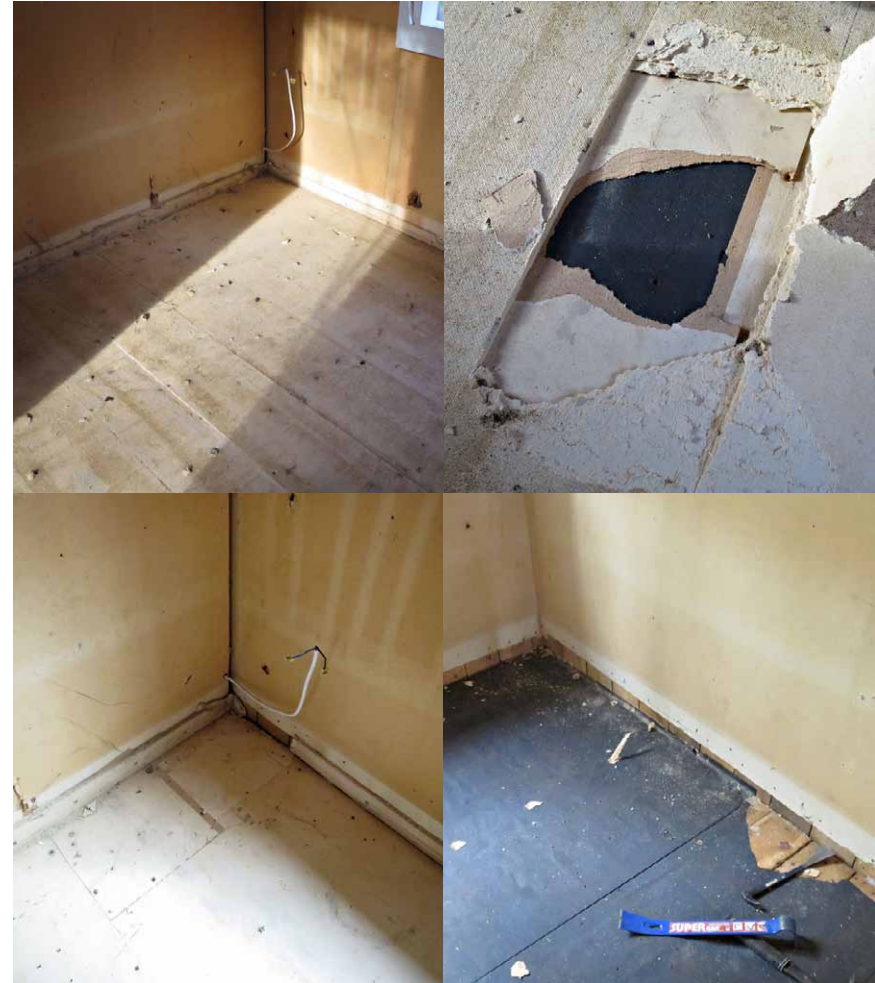
Kun lattialaudoitusta avattiin, kävi selväksi, että lattian purkaminen oli välttämätöntä, sillä lautojen alta paljastui paksu kreosootihuopa. Huovan alla oli huokoinen puukuitulevy. Vanhan lattialaudan paksuus oli 21 mm ja huokolevyn 12 mm. Kun vanha lattialauta oli purettu pois ja huopa paljaana, huoneessa oli pökökerrättävän voimakas kreosootin haju.

Huokolevyn alta löytyi vielä tavallinen pahvi ja sen alta kreosootilta haiseva tervapahvi. Huokolevy ja molemmat pahvikerrokset oli naulattu huopanauloilla kiinni alustaansa. Pahvien alla oli ponttaamaton sahapintainen aluslaudoitus, jonka paksuus oli 24–27 mm ja lautojen leveys 100–125 mm. Laudoitus oli paikoin mustunut yläpinnastaan, ja siihen oli tarttunut väkevä kreosootin haju

Naapurihuoneen vastainen väliseinä on rakennettu aluslaudoituksen päälle. Seinä ei osu lattiaa kannattavan palkin kohdalle vaan palkkien välille, joten aluslaudoitusta ei voinut katkaista aivan seinän viereltä. Niinpä se katkaistiin lähinnä väliseinää olevan palkin kohdalta.

Jäljelle jäävä vanha aluslaudoitus maalattiin yläpinnaltaan, jotta se erittäisi vähemmän myrkyä sisätilaan. Pohjustus tehtiin raa'alla pellavaöljyllä ja maalaus aiempien vuosien sävytyksissä syntyneellä ylijäämämaalilla.

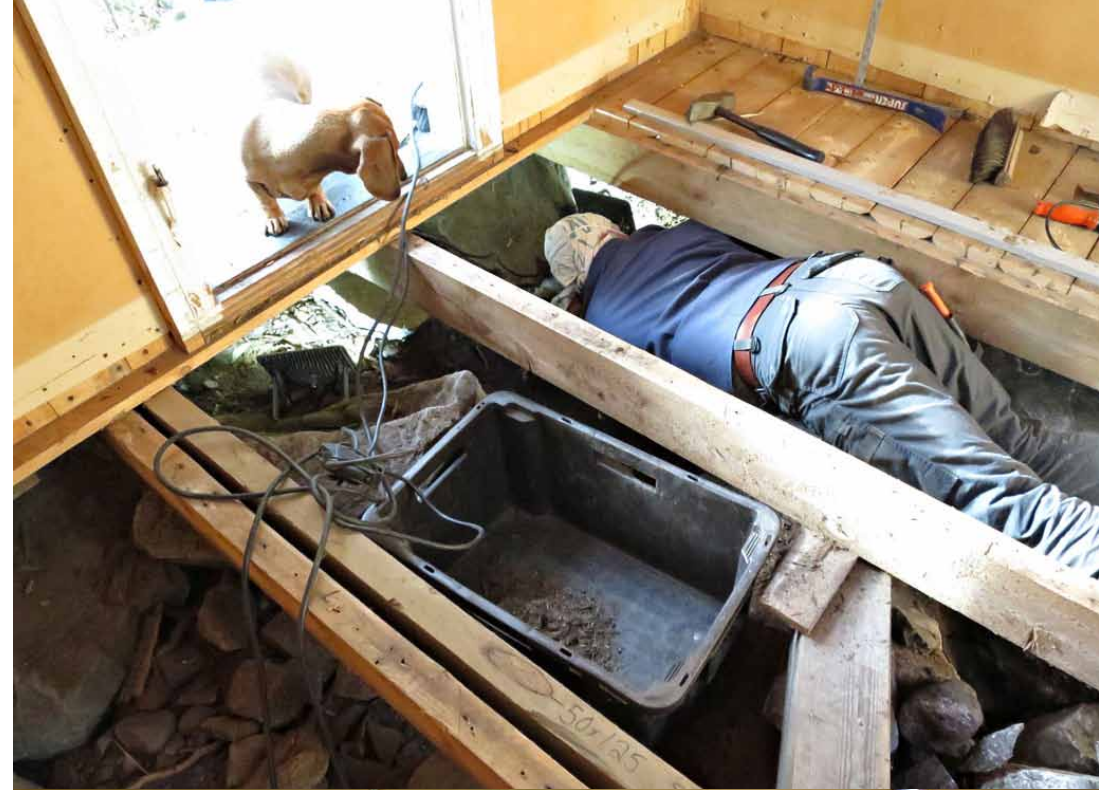
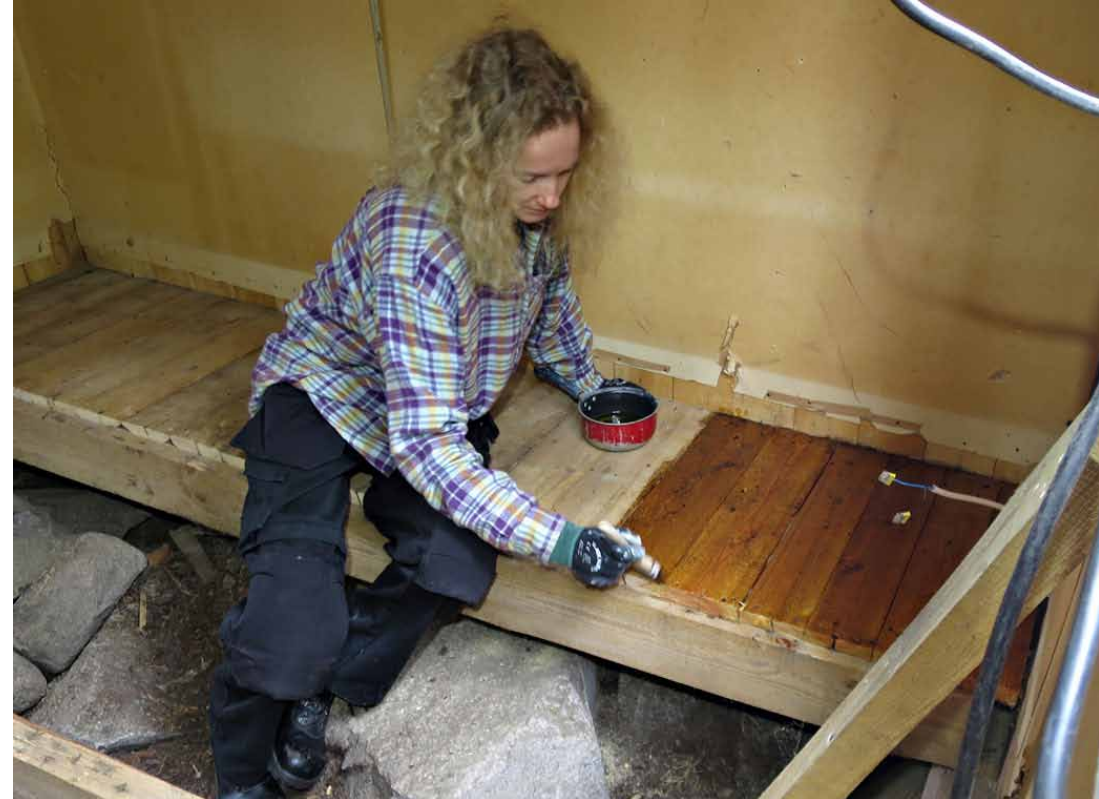
Terassin etureunan päästä lahonneet vanhat lattiapalkit ja niiden kylkeen 1980-luvulla lyödyt apupalkit olivat painuneet notkollle ovisen kohdalta, minkä seurauksena terassi valutti vettä vierashuoneen seinälle. Kun vierashuoneen lattiakorkoja mitattiin, havaittiin, että lounaisnurkka porrasaskelman vierellä oli melkein 5 senttiä alempana kuin ulkojulkisivun puolella olevat nurkat, jotka olivat keskenään samassa tasossa. Luoteisnurkka oli painunut pari senttiä, ja lattian vino palkki oli aiheuttanut lattian keskelle kumpareen.

Jotta lattiapinta voitiin saada suoraksi, vino parru siirrettiin terassinvastainen seinälinjan alle kivien varaan. Näin sen avulla voitiin kiilata painunutta seinää ylöspäin. Samalla puristettiin ja ruuvattiin apupalkit kiinni varsinaisiin palkkeihin siten, että palkkien yläreunat tulivat samaan tasoon.

Pienempiä kiviä ja turvetta kaivettiin pois, ja vanhojen lattiapalkkien kylkeen ruuvattiin uudet apupalkit, joilla oikaistiin lattian pintaa vielä hieman – lattia oli näet alun alkaenkin tehty vinoon siten, että se laski kohti lounaisnurkkaa.

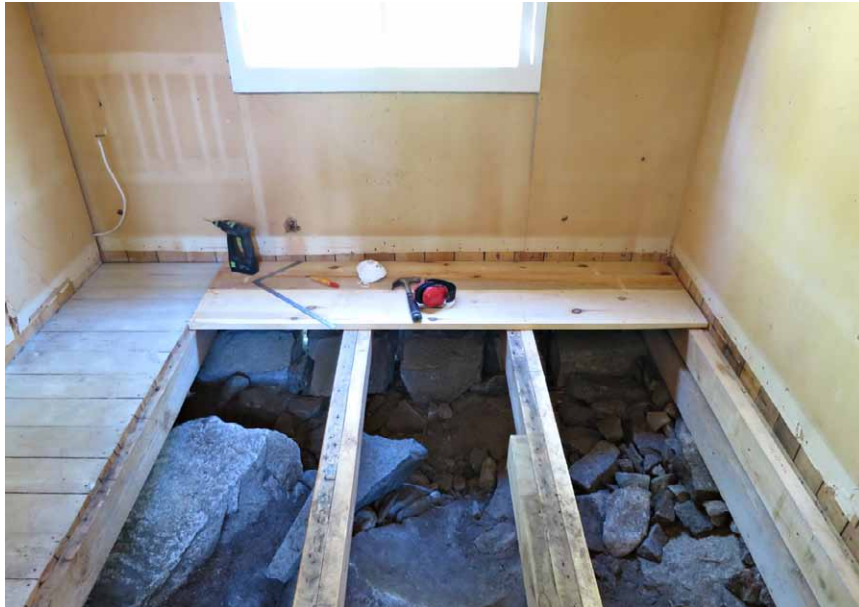
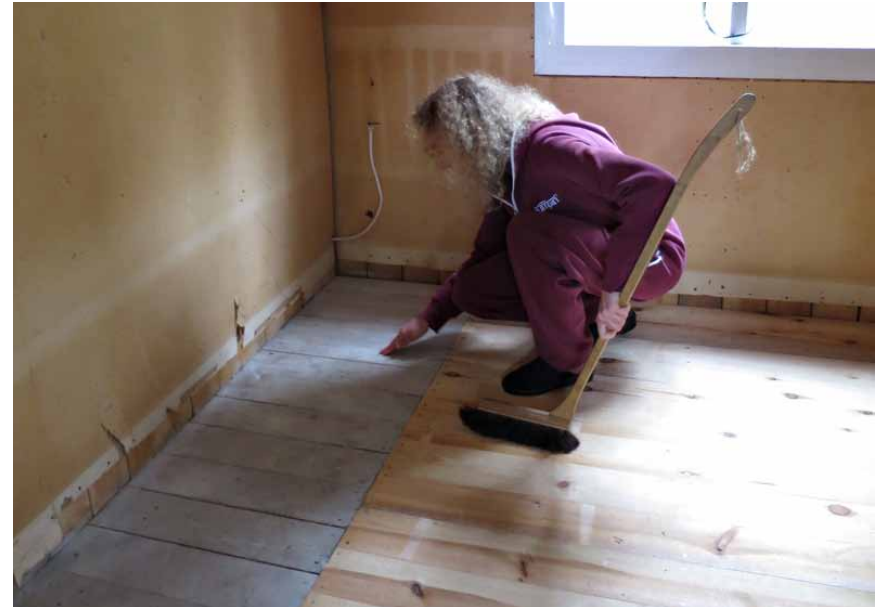
Kun taloa oli nostettu kiilaamalla, terassin nurkkapylväs ja portin karmi olivat pysyneet paikallaan, mutta vierashuoneen vasen ovenkarmi oli noussut vähän, oikea ovenkarmi hiukan enemmän ja nurkka talon ulkonurkka kaikkein eniten, vajaat kaksi senttimetriä.

Uusi sahapintainen 1x5 tuuman aluslaudoitus naulattiin kiinni oikaistuun palkistoon talon vanhoilla kolmen ja neljän tuuman mustilla nauloilla.

Nostamisen seurauksena vierashuoneen ovenkarmin asento muuttui hieman, ja ovea jouduttiin hiukan sovittamaan. Sisältä katsoen oven oikeasta yläreunasta lähtien sahattiin pois pari millimetriä. Myös lukon vastakappaletta jouduttiin siirtämään hiukan.

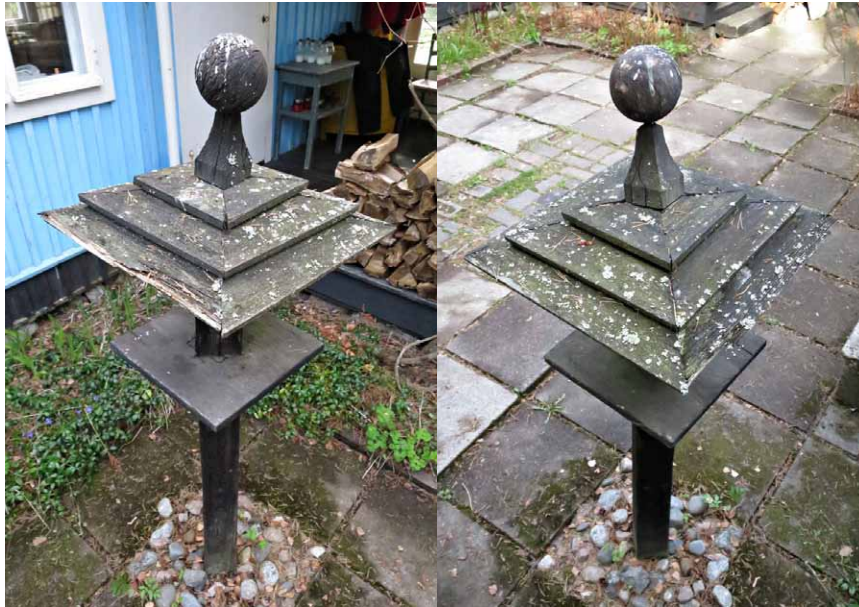
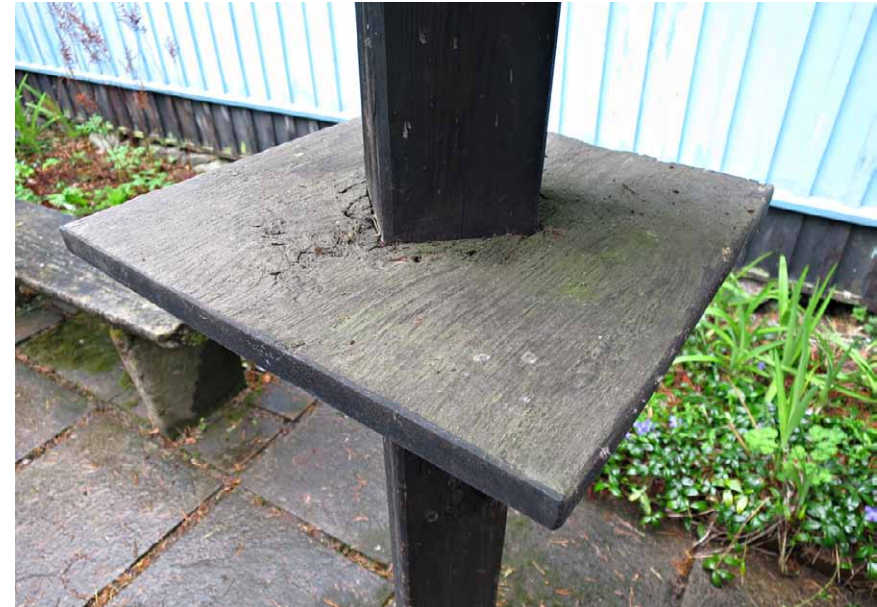
Vanha lintulauta oli korjaamisen tarpeessa: jalka huojui ja hatussa oli lahovaurioita. Palloa kannattelevaa hatun kärkeä oli korjattu naulaamalla ja ruuvaamalla useampaan otteeseen. Hatun alla oleva hylly, joka on tehty yhdestä leveästä puulankusta, oli sen sijaan hyvässä kunnossa.

Kun innokasta talkootyövoimaa oli paikalla, päätettiin lahovaurioituneet hattu ja jalan alaosa uusiksi. Aivan ensimmäiseksi lintulauta pestiin. Sen jälkeen nostettiin pois paikaltaan ensin hattu ja sitten myös jalka hyllyineen. Hatun lierin kerrokset purettiin irti tukirivistä.
