**LIVADY**  
OSAKEYHTIÖ

VILLA OIVALAN RESTAUROINTI VUOSINA 2019–2020

# S I S Ä L L Y S

# S A A T E S A N A T

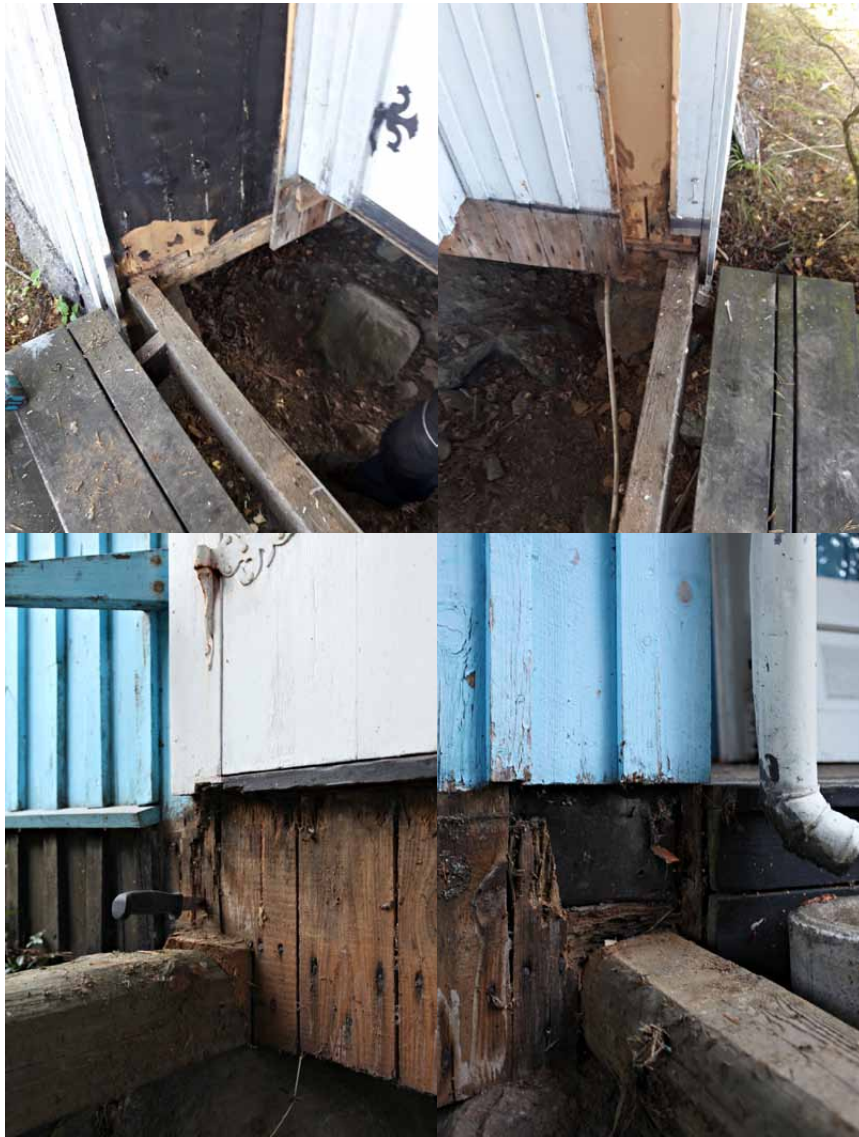
Julkisivulaudoituksessa oli sekä meri- että lasiterassin molemmissa päissä lahovaurioita terassilaudoituksen alla. Myös ovien väliset ulkuvuoraukset olivat lahonneet meren puolelta.

Salin terassinpuoleisen seinän keskellä oli pystytuki, joka oli tuettu epävaakaasti jonkinlaiseen kivipesään, jonne se oli lahonnut. Sen tilalle asetettiin tukevasti suurempi perustuskivi, ja pystytuki lyhennettiin sopivaksi.

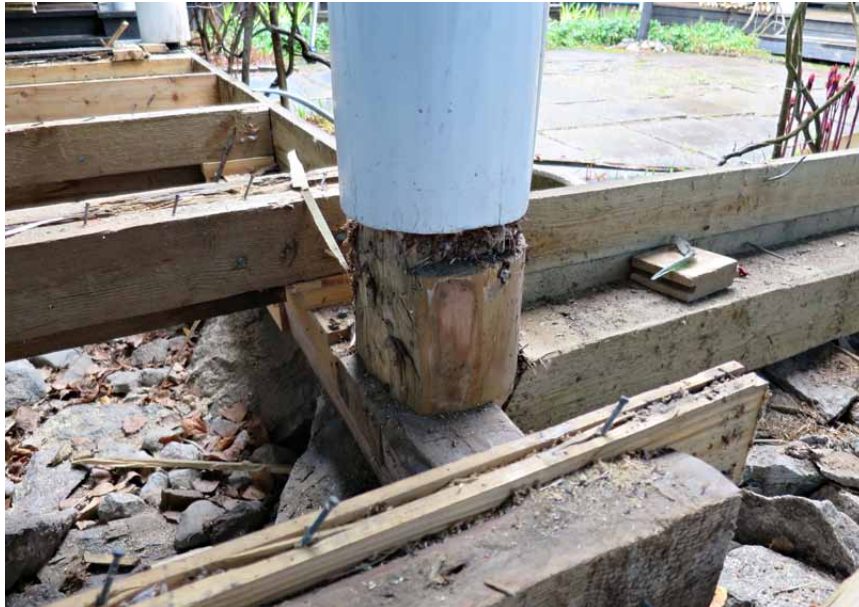
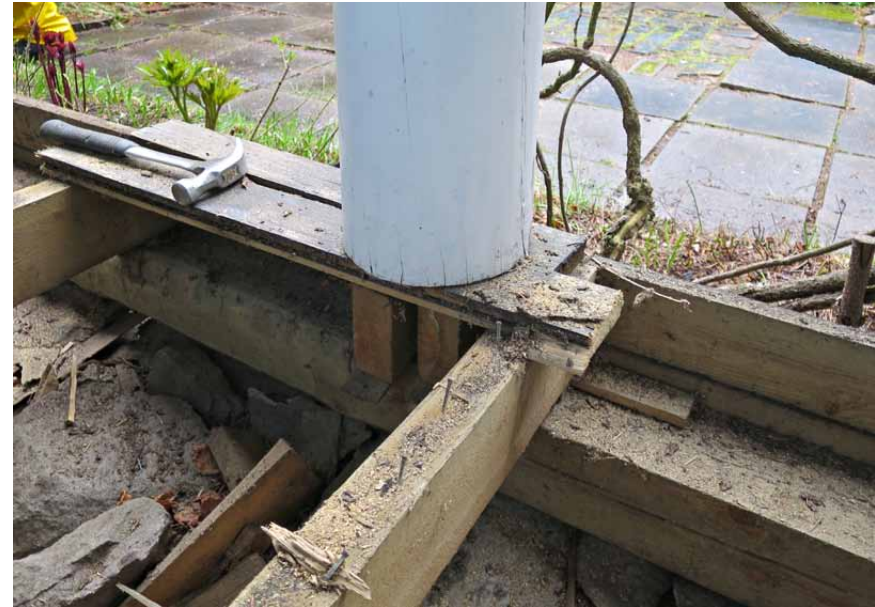
Verstaan viereisen käytävän keskipylväiden lahot alaosat oli katkaistu 1980-luvun remontissa, ja pylväät oli laitettu lepäämään terassilaudoituksen päälle ja tuettu laudoituksen alta klosseilla. Porttikongin viereisen pylvään alaosa taas oli uusittu vuonna 2011. Vain nurkkapylväässä oli jäljellä alkuperäinen alaosan rakenne, jossa pylväs nousee yhtenäisenä suoraan alasideparrulta, ja lattialautojen kohdalle on tehty ohennus, jotta ne saadaan sovittua kauniisti ja tiiviisti pylvään ympärille.

Ulkonaisesti keskipylväät näyttivät ehjiltä. Kun ne nostettiin pois paikaltaan, paljastui kummankin alapäästä keskeltä huomattava lahovaurio.

Työmaan aikataulun puitteissa ei ollut mahdollista korjata rakennetta alkuperäisen kaltaiseksi puuosin (ks. vuoden 2011 restaurointiraportti). Siksi keskiosiin tyydyttiin tekemään puupaikkaukset, joihin porattiin reiät kierretangolle. Tankoja varten porattiin reiät alasideparrun läpi kiviin, joihin tangot kiinnitettiin ankkurointimassalla.

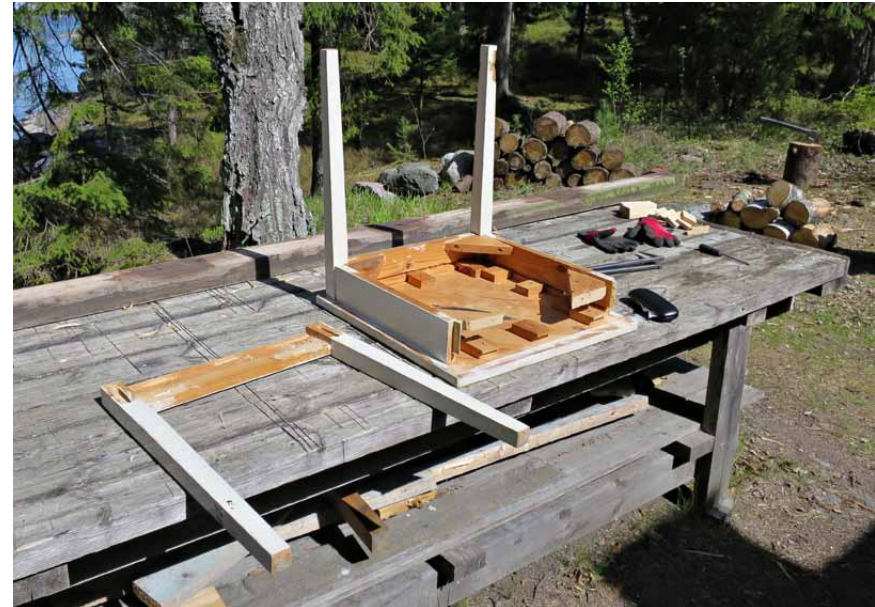
## RUOKAVARASTON PÖYDÄN LIIMAUS

Ruokavaraston pöydän toinen jalkapari oli irtoamassa, eikä sitä voinut työntää paikoilleen, koska liitoksissa olevat ruuvit olivat revenneet irti paikaltaan ja ottivat vastaan. Jalkapari oli irrotettava, liimattava ja ruuvattava takaisin paikalleen.

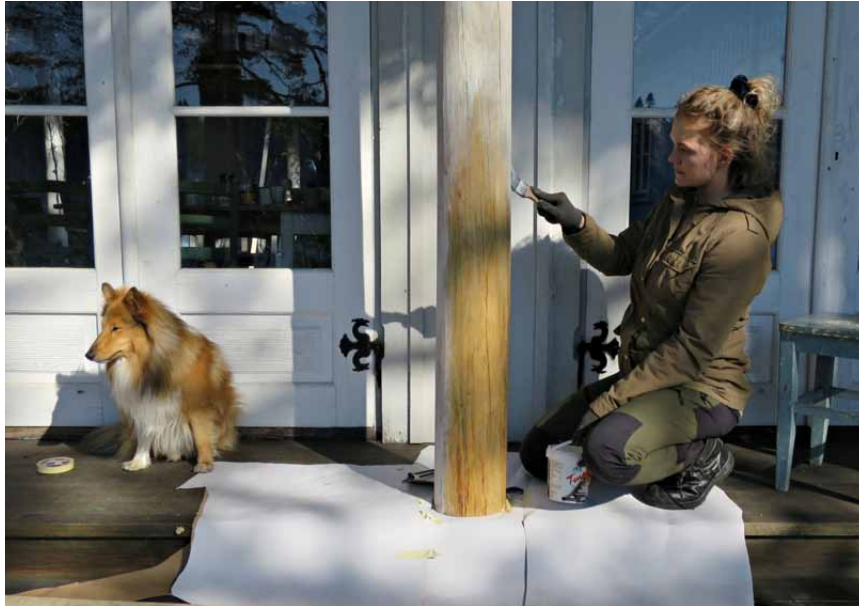
## PYLVÄIDEN MAALAUUS

Pikkuvierashuoneen viereisen nurkkapylvään mäntypuinen jatkospala oli tihkunut runsaasti pihkaa, joka kaavittiin pois. Sitten pylväs maalattiin antiikinvalkoisella pellavaöljymaalilla. Samalla maalilla pohjamaalattiin myös meriterassin pylväät, jotka oli pohjustettu raa'alla pellavaöljyllä.

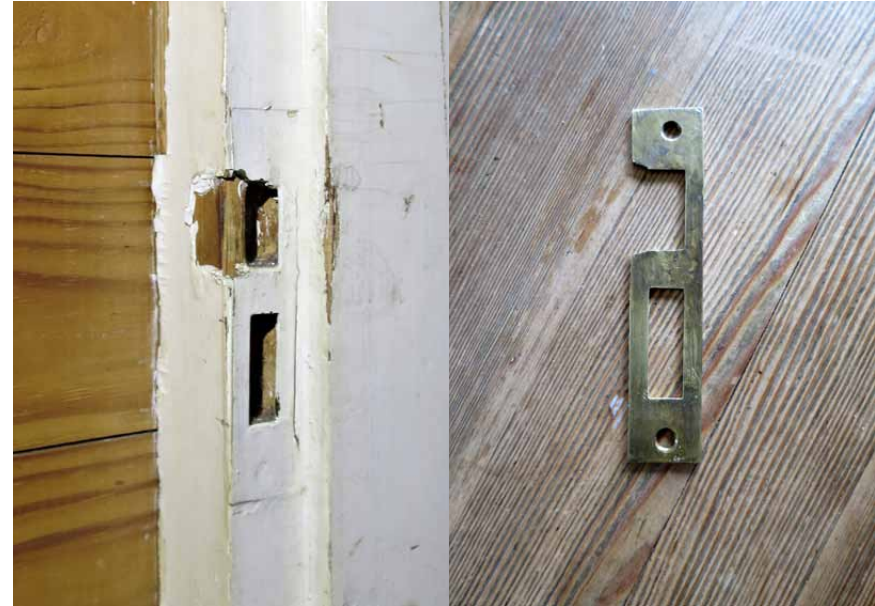
## SALIN OVEN REIKÄRAUDAN IRROTUS

Sallin ja käytävän välisen oven lukon reikäraudasta oli lohjennut palanen siten, ettei ovi enää pysynyt kiinni. Rauta irrotettiin ja puhdistettiin maalista, ja korjauttamista varten tehtiin mittapiirros makuuhuoneen oven lukon mallin mukaisesti.

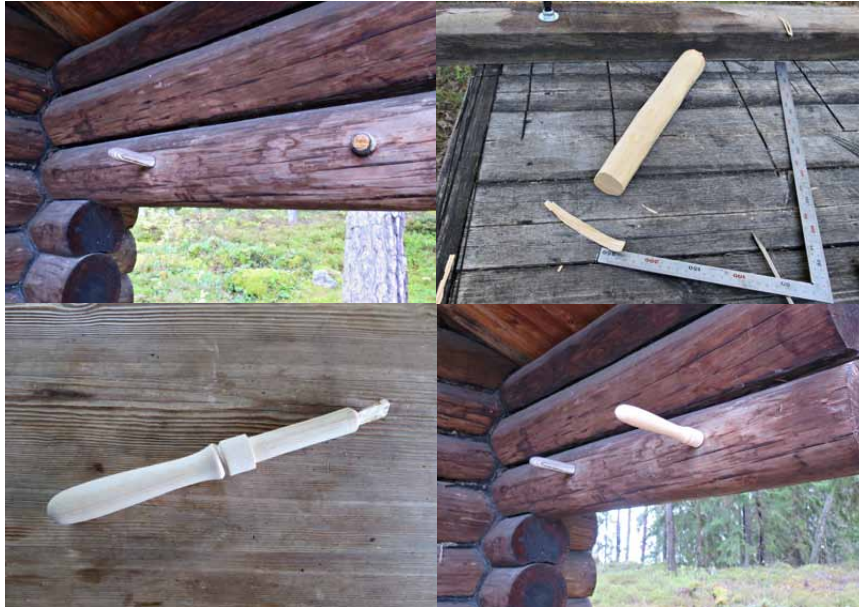
## SAUNAN TAPIN UUSIMINEN

Saunan kuistin ruorikapulan muotoinen tappi oli katkennut. Korvaava tappi oli ajateltu muotoilla valokuvien avulla, mutta vanha löytyikin saunakamarin kaapista, joten mitoituksessa voitiin noudattaa tarkasti alkuperäistä. Puulaji kuitenkin vaihtui, sillä alkuperäinen paljastuikin tammi-seksi, eikä tammea ollut osattu varata tarvepuuksi. Uusi tappi tehtiin siksi Oivalan tontilta pylväiden uusimista varten kaadetusta männystä, joka oli kuivunut useita vuosia ovettomassa maakellarissa.

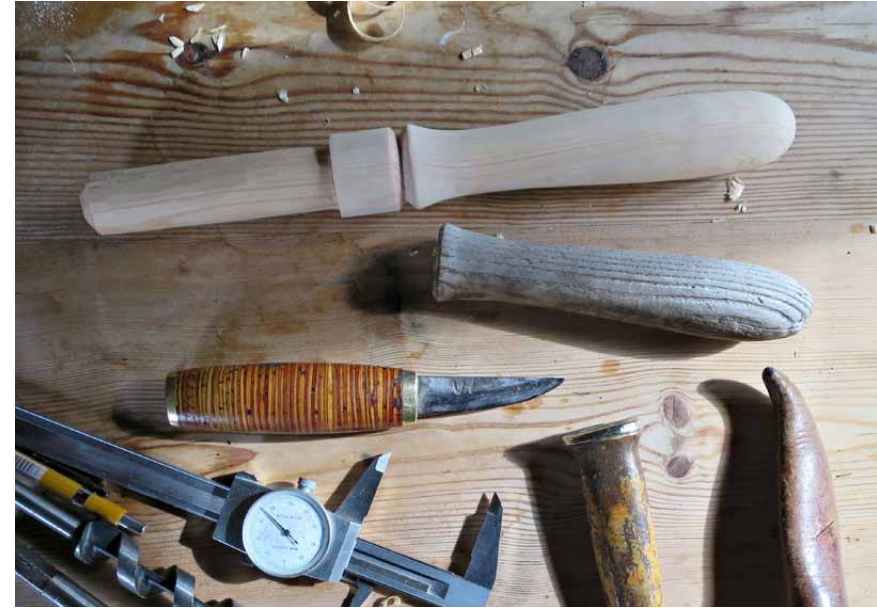
Katkenneen tapin kanta oli tiukasti kiinni ilmeisesti liimalla, ja se jouduttiin poraamaan ja veistämään irti. Vanha tappi oli ilmeisesti ollut sorvattu, mutta uusi veistettiin ja hiottiin lohkotusta aihioista ja kiinnitettiin paikalleen vastakiilan avulla. Jotta kiinnitys saatiin tukevaksi ja varmasti oikean suuntaiseksi, reijästä tehtiin selvästi alkuperäistä syvempi.

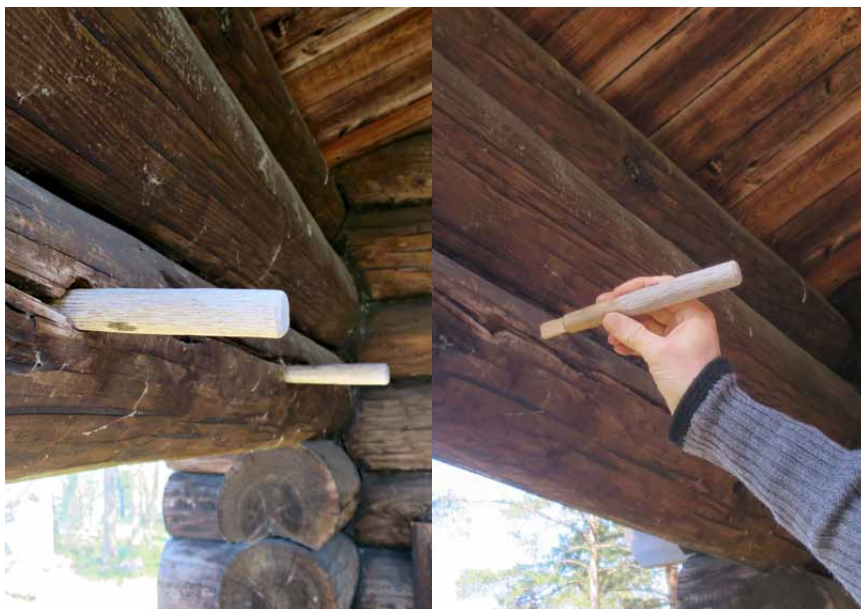
## SAUNAN TAPIN KIIINNITYS

Yksi saunan kuistin pyyhetapeista roikkui irrallisena. Se kiinnitettiin takaisin paikalleen kiristävän vastakiilan avulla. Kun sen reikä oli hirren halkeaman kohdalla, tarvittiin lisäksi kiiloja tapin ympärille. Ympäryskiilojen päät maalattiin pellavaöljymaalilla mustaksi, jotta ne eivät erotu häiritsevästi hirren halkeamasta. Samalla vauhdilla maalattiin mustaksi aiemmin tehty löylyhuoneen katkenneen orren jatkopala.

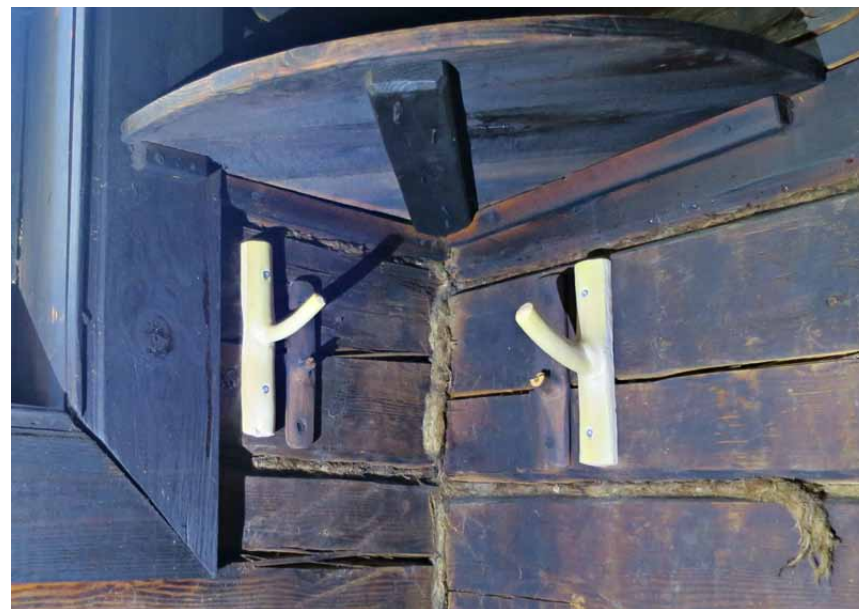
## LÖYLYHUONEEN SEINÄKOUKUT

Pesuainehyllyn alla olevat koukut olivat katkenneet. Niiden vierelle veistettiin nuoren kuusen oksanhangoista uudet koukut, jotka tehtiin vanhan mallin mukaan mutta alkuperäisiä hieman tukevampina, josko ne kestäisivät paremmin. Kiinnikkeinä käytettiin Torx-ruuveja, jotta uudet koukut erottuvat vuosienkin kuluttua alkuperäisistä.

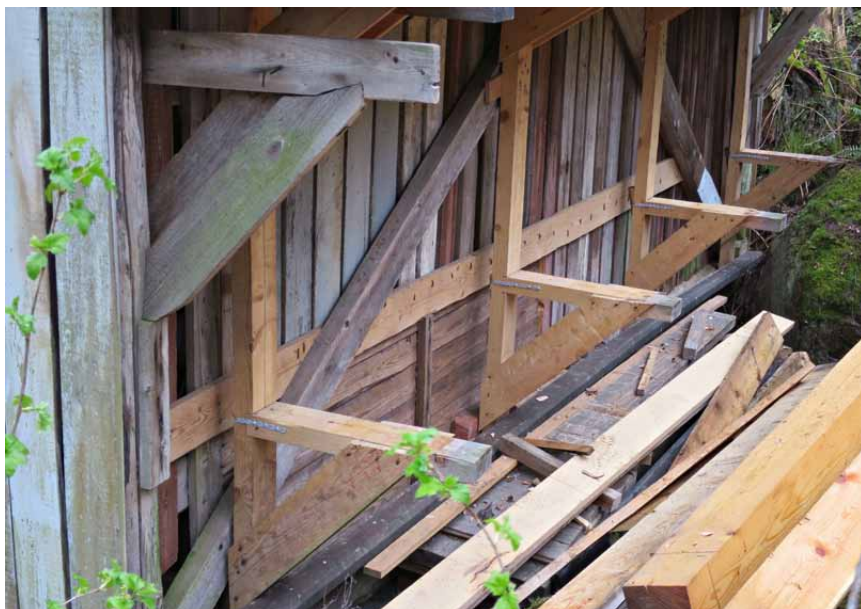
## TAAPELIN KORJAUS

Liiterin takaseinän yksi taapelihylly oli romahtamassa: kolme taapelinkannaketta oli lähtenyt aukeamaan naulaliitoksistaan. Taapeli tyhjennettiin, ja liitokset pakotettiin kiinni patenttivanteiden ja puukiilojen avulla.

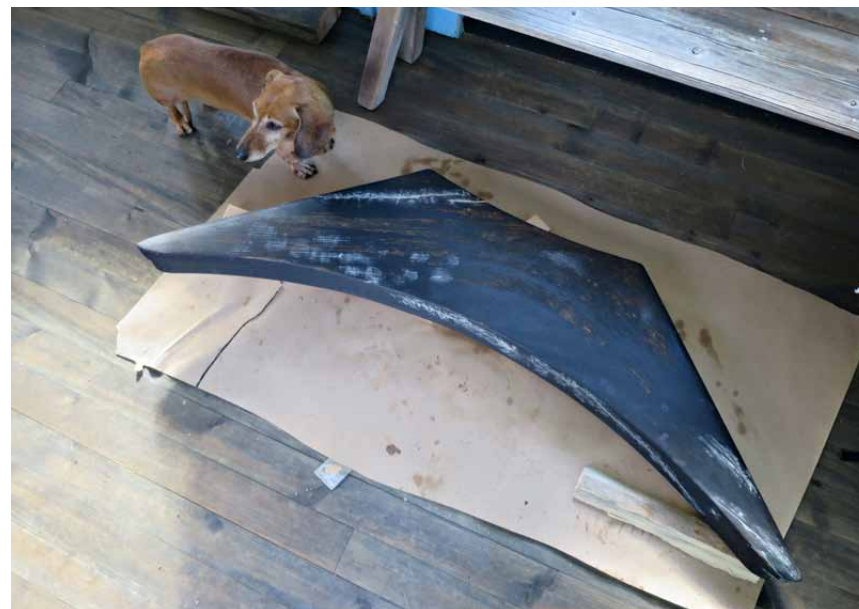
## SILLAN KITTAUS JA MAALAUUS

Kun silta oli irrotettu terassien korjaamisen tieltä, se kunnostettiin. Pinta hiottiin kevyesti ja pellavaöljyttiin, minkä jälkeen kuivumishalkeamat kitattiin pellavaöljykitillä. Lopuksi silta maalattiin mustalla Roslagin mahongilla kertaalleen.

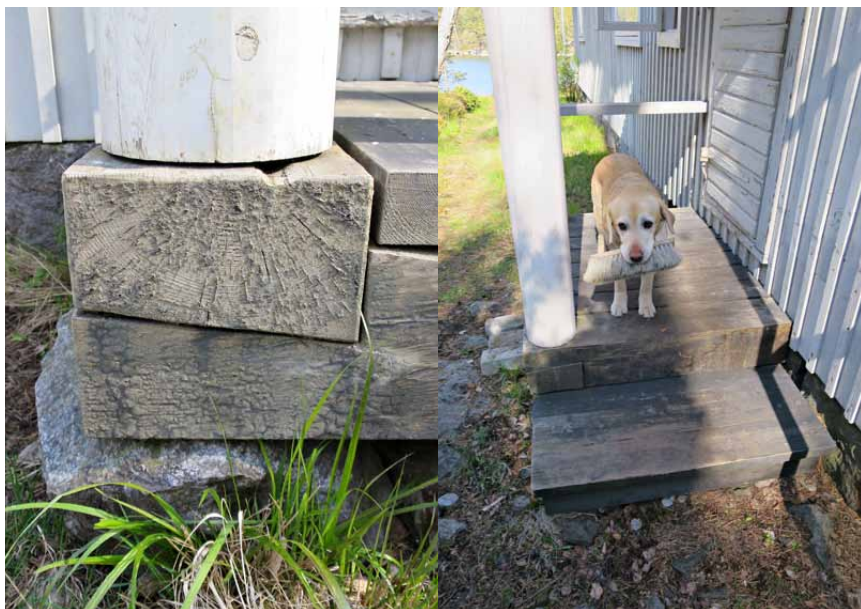
## KEITTIÖKUISTIN HUOLTOMAALAU

Vuonna 2011 uusittu keittiökuisti porrasaskelmineen oli huoltokäsittelyn tarpeessa. Pinnat harjattiin puhtaaksi pölystä ja roskista ja maalattiin kertaalleen mustalla Roslagin mahongilla. Samalla vauhdilla huoltomaa- lattiin myös portin ja verstaanovien kynnykset.

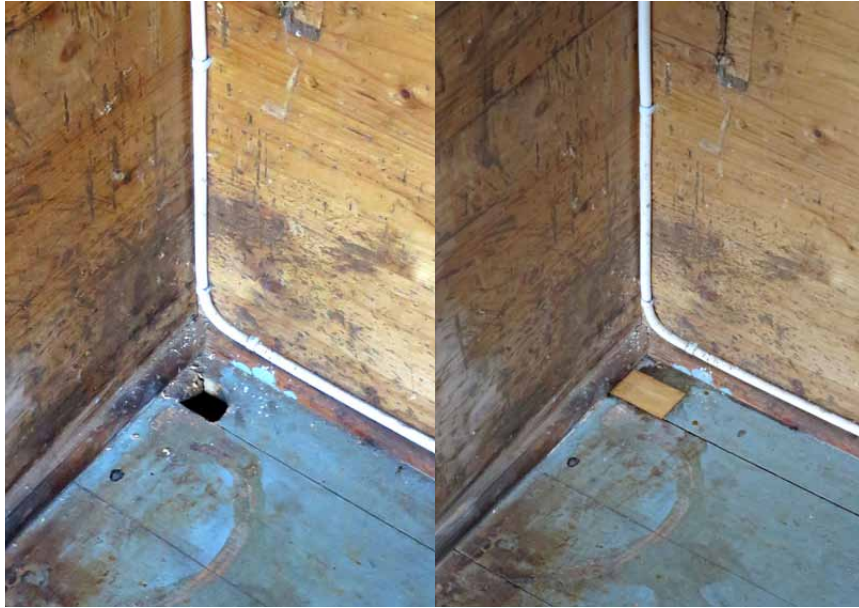
## RUOKAVARASTON LATTIAN PAIKKAUS

Ruokavaraston nurkassa oli epäsäännöllisen muotoinen vanha patteriputken reikä, joka toimi reittinä hiirille. Reikä taltattiin suorakulmaiseksi ja suljettiin paikkapalalla, joka liimattiin reunoistaan kiinni lattialautoihin. Heti paikan alla on vanhan patteriputken pää, joka on sahattu poikki juuri lattialaudan alapinnan tasosta ja kannattelee paikkapalaa. Jotta paikkaus ei loista vallan vaaleana, sitä patinoitiin hiukan mustalla teellä.

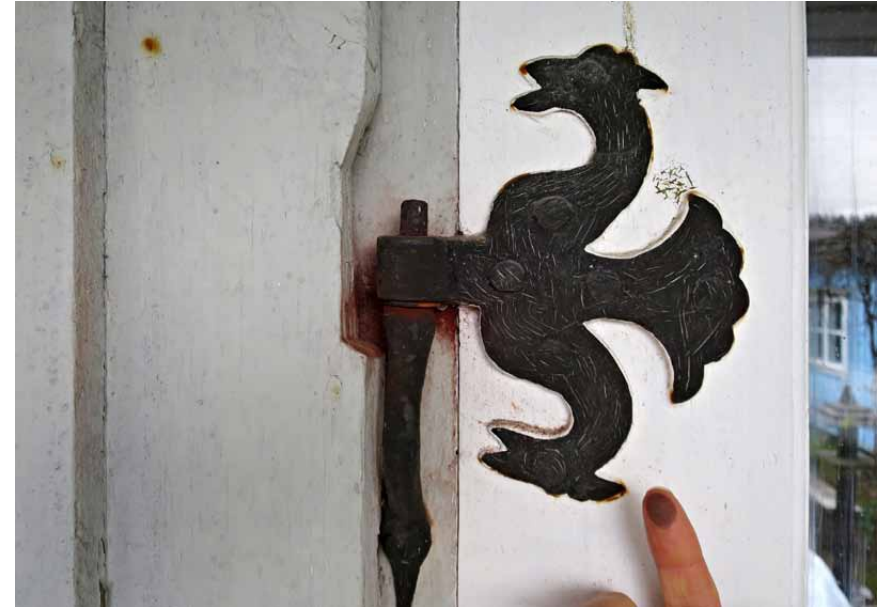
## MERITERASSIN SARANOIDEN ELVYTYKSI

Mustaksi maalattujen saranoiden maalipinta oli muuttunut voimakkaasti liutuavaksi. Pinnat elvytettiin pellavaöljyllä sivelemällä.

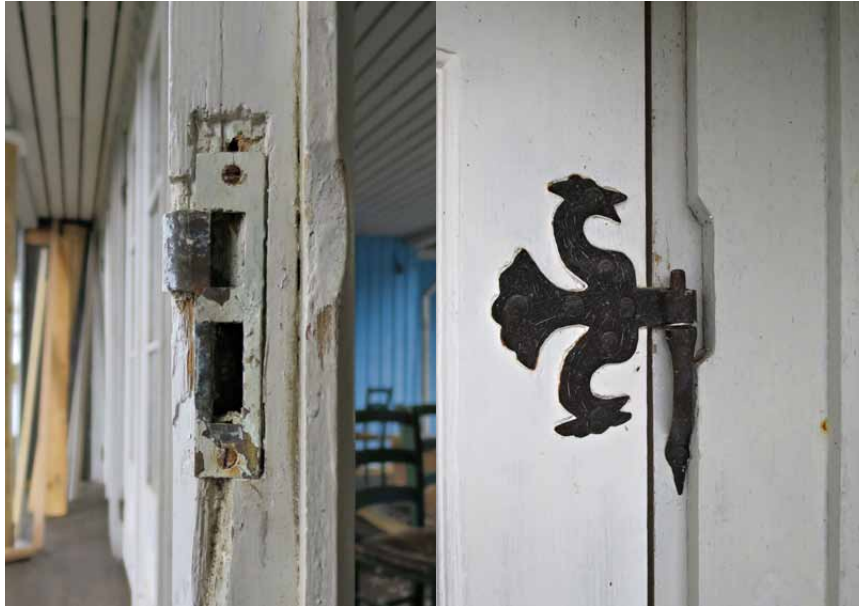
## MERITERASSIN OVEN SÄÄTÄMINEN

Talon asento muuttui terassien korjauksessa siten, että meriterassin oven lukon kieli ei enää osunut vastaraudan aukkoon. Vastarauta siirrettiin takaisin vanhaan paikkaansa – sitä oli joskus aiemmin siirretty ylemmäs – ja toisen puolen ovensaranasta siirrettiin prikka toiselle puolelle.
