VILLA OIVALAN RESTAUROINTI KESÄLLÄ 2012

LIVADY
OSAKEYHTIÖ

S A A T E S A N A T

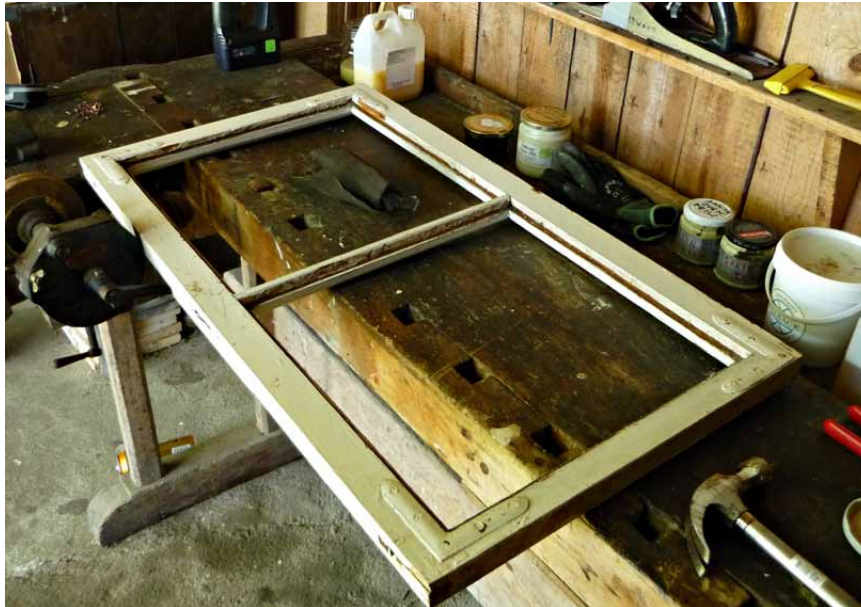
Ruokavaraston eli entisen palvelijahuoneen sisäpuitteet, joiden yläsyrjissä lukee ”tyttöjen huone”, oli jossakin vaiheessa poistettu käytöstä. Toinen niistä oli alennettu itikkaverkoksi; lasit oli poistettu ja puitteeseen oli naulattu pienillä kuparisilla nupeilla metallinen hyönteisverkko. Puitteen toinen sivusarja oli katkennut ja korjattu puitteeseen liimatulla ja ruuvatulla pulikalla. Toinenkin puite oli mahdollisesti ollut itikkaverkkona, sillä siinä oli nähtävillä naulanreijät. Nyt puite oli kuitenkin lasitettu vedetyllä lasilla, mutta kittaus oli jäänyt malaamatta. Se olikin kovettunut ja halkeillut mutta kuitenkin tiukasti kiinni.

Toisesta puitteesta poistettiin itikkaverkon jäänteet ja nupit. Molemmista puitteista kaavittiin ja hiottiin pois irtoava maali. Toisessa puitteessa säilytettiin vanha pulikkakorjaus, ja puite lasitettiin vedetyllä lasilla. Toisessa puitteessa vanha kittaus paikattiin ja siistittiin, ja vihertäväksi hapettunut ikkunapainike kiillotettiin. Puitteet paikkamaalattiin molemmin puolin maalarinvalkoisella pellavaöljymaalilla (Allbäckin valkoista, kauranharmaata ja mustaa maalia), ja kolot ja halkeamat kitattiin pellavaöljykitillä. Puitteet jäivät valmiiksi maalausta vaille, mutta ne nostettiin kuitenkin paikoilleen.

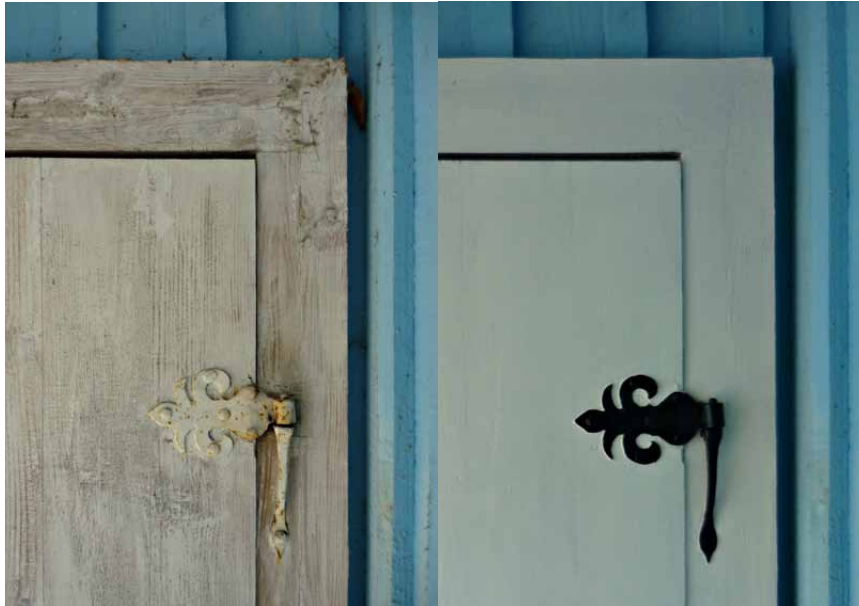
Työhuoneen ulko-oven kunnostus oli ilmeisesti joskus aiemmin jäänyt kesken. Ovillevyn sisäpuolen huokolevyssä oli paksu, pahasti halkeillut maalikerros, joka pitäisi poistaa ja uusia. Karmissa, oven sisäpuolisissa kehyslistoissa ja oven ulkopuolisissa osissa oli kuitenkin vain ohut pohjamaalikerros, joka ulkopuolella jo paikoin rapisi. Ulkopuolella kamanassa karmin ja karmilistojen saumassa oli kesken jätettyä, tasoittamatonta kittäusta, joka oli kovettunut muotoonsa.

Oven ulkopuolen kunnostusta jatkettiin. Irtonainen maali poistettiin kaapimalla ja hiomalla sekä karmista, ovilaudoista että saranoista, joiden alkuperäinen musta väri oli maalattu yli valkoisella. Kuumurainen kittaus hiottiin sileäksi, ja syvät raot ja kolhut kitattiin pellavaöljykitillä. Ovi listoi-
neen maalattiin kahteen kertaan maalarinvalkoisella pellavaöljymaalilla (Allbäckin valkoista, kauranharmaata ja mustaa maalia). Saranat maalattiin mustiksi pellavaöljymaalilla.

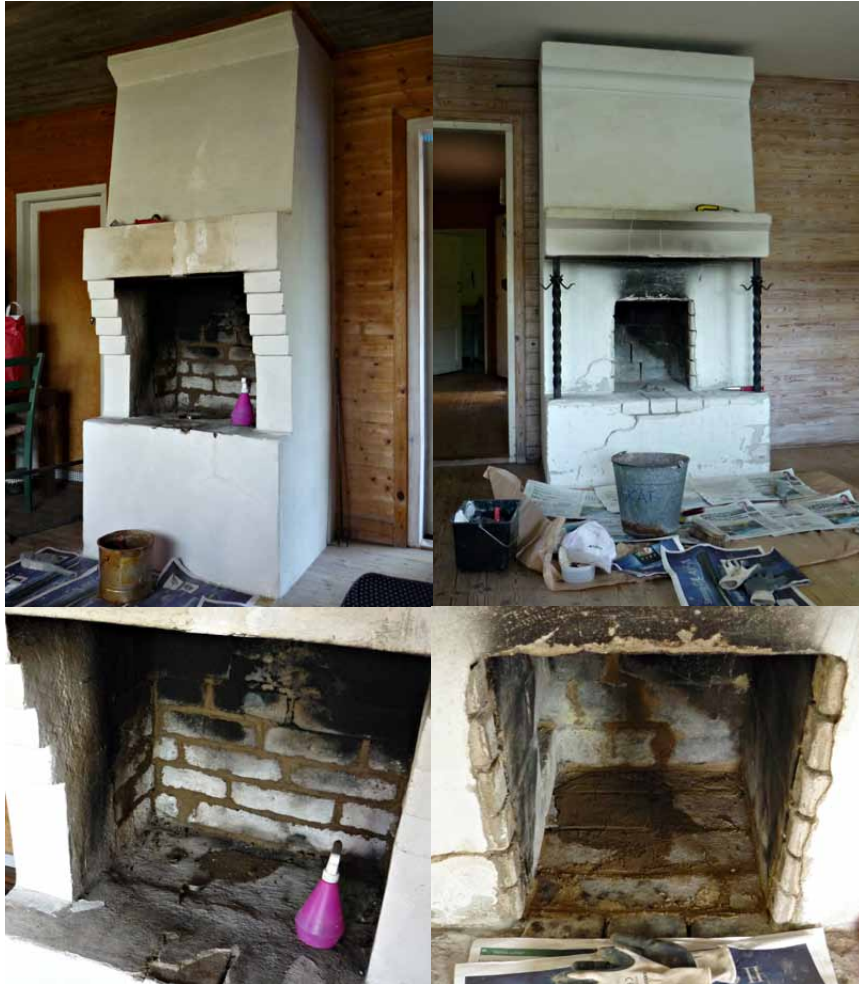
Salin ja työhuoneen takoissa ja makuuhuoneen muurin rappauksessa oli halkeamia ja kolhuja. Molempien takkojen tulipesien saumat olivat rapautuneet ja otsapinnat nokeentuneet.

Irronnut laasti rapsuteltiin pois ja paikattavat kohdat puhdistettiin huolellisesti pölystä. Kolhujen pohjat muotoiltiin paremman tartunnan saavuttamiseksi kulmikkaiksi. Nokeentumat siivottiin kevyesti harjaamalla ja pesemällä. Salin takan tulipesän pohjasta poistettiin siihen joskus lisätty sementtikerros.

Tulipesien saumat ja rapautumat paikattiin savilaastilla (Potilan tiilitehtaan savea ja tiili/tulitiilimurskaa). Rappauspintojen kalkkisementtillaastilla paikattaviin kohtiin tehtiin vesilasipohjustus. Isoimmat paikkaukset tehtiin kalkkisementtirappauksella (Fescon rappauslaastia 65/35/600 ja Uulan Leineperi-kalkkitahnaa, sekoitussuhde n.80/20), sillä puhdas kalkkilaasti ei pysy kahi-tiilissä yhtä hyvin kuin punatiilissä. Hiushalkeamat täytettiin liitujauho-kalkkitahna-vesi-seoksella (Sateenkaarivärien liitujauhoa, Uulan Leineperi-kalkkitahnaa n.5% ja vettä).

Takat kostutettiin kalkkivedellä ja maalattiin kalkkimaalilla kertaalleen (Uulan Leineperi-kalkkitahnaa ja kalkkivettä; kalkkivesi valmistettu samasta tahnasta Uulan valmistusohjeen mukaan).

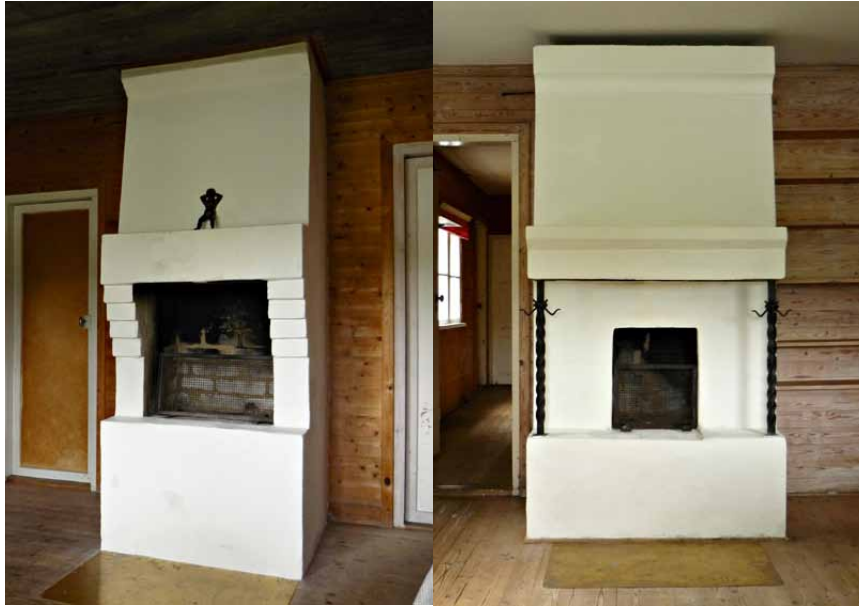
Molemmat takat oli joskus aiemmin pintakäsittely tulipesän yläpuolelta ja hyllyn päältä jollakin kiiltävän ja kovan pinnan muodostavalla aineella. Näihin kohtiin oli vaikea saada tarttumaan kalkkimaalausta. Jos kalkki alkaa hilseillä, tulee pintakäsittely hioa pois rappauksen päältä. Jos ongelmia ei ilmene, voidaan takat kalkita valmiiksi.

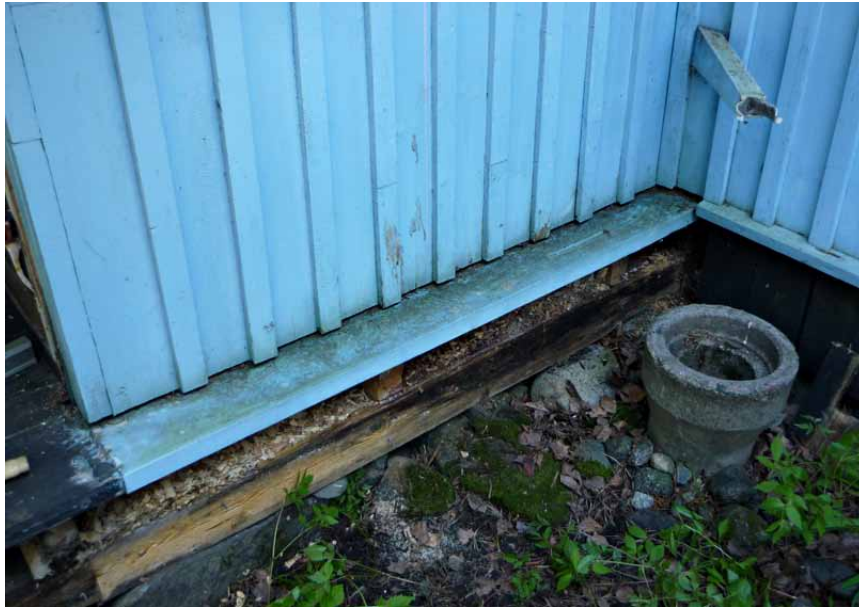
Tuulikaapin terassin lahovaurio paljastui luultua paljon laajemmaksi; se ulottui tuulikaapin ja osin myös käytävän lattian alle.

Tuulikaapin kohdalla oli vanha, jo kertaalleen korjattu lahovaurio, jota oli korjattu täytepohjan sivusta. Nyt lattia ja terassi olivat haltiapalkin romahduksen myötä painuneet uudelleen niin, että terassi valutti vettä tuulikaapin lattiarakenteisiin ja tuulikaapin kylkeen asennettu vesipelti ohjasi vettä talon sisänurkkaan, ei siitä pois.

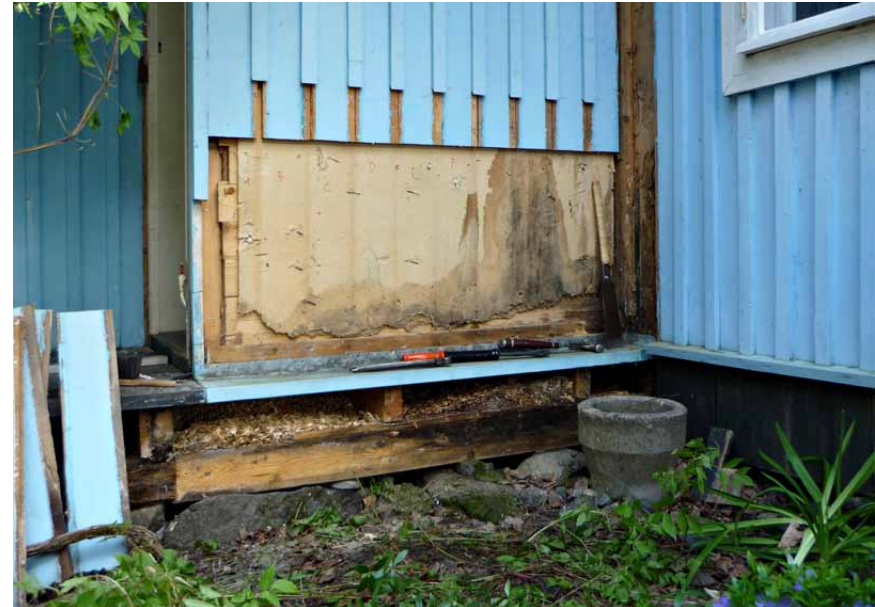
Seinän ulkovuorauksessa oli vanha jatkoskohta noin 70 sentin korkeudella. Peiterimat katkaistiin sen yläpuolelta, ja osat merkittiin ja otettiin talteen takaisin asennettavaksi. Sisäpuolelta irrotettiin alaosaan pahasti lahonnut huokolevy sekä seinän alaosan vaakalaudoitus, jossa myös oli lahovaurioita.

Jotta ulkoseinää voitiin avata tuulikaapin kyljestä, tunkattiin yläsidepuuta porttikongin kohdalta ylöspäin siten, että kuorma nousi pois tuulikaapin puoleiselta nurkkapylväältä (ks. kansi), mutta kongin toisella puolella oleva, edellisvuonna korjattu pylväs jäi kuitenkin kantamaan.

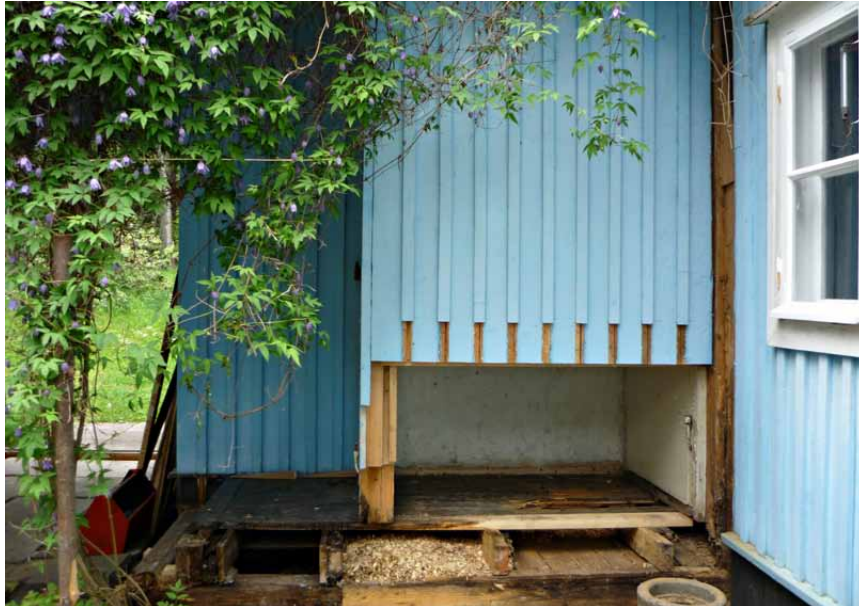
Tuulikaappia ei ole talon alkuperäispiirustuksissa, ja se onkin rakennettu suoraan vanhemman terassilaudoituksen päälle. Alkuperäistä, 38 mm paksua ponttilautaa oli jäljellä oikeastaan vain tuulikaapin alla sekä upotussa porrasaskelmassa. Muuten terassi oli uusittu 1980-luvulla 33 mm paksulla ponttaamattomalla ja 28 mm paksulla ponttilaudalla.

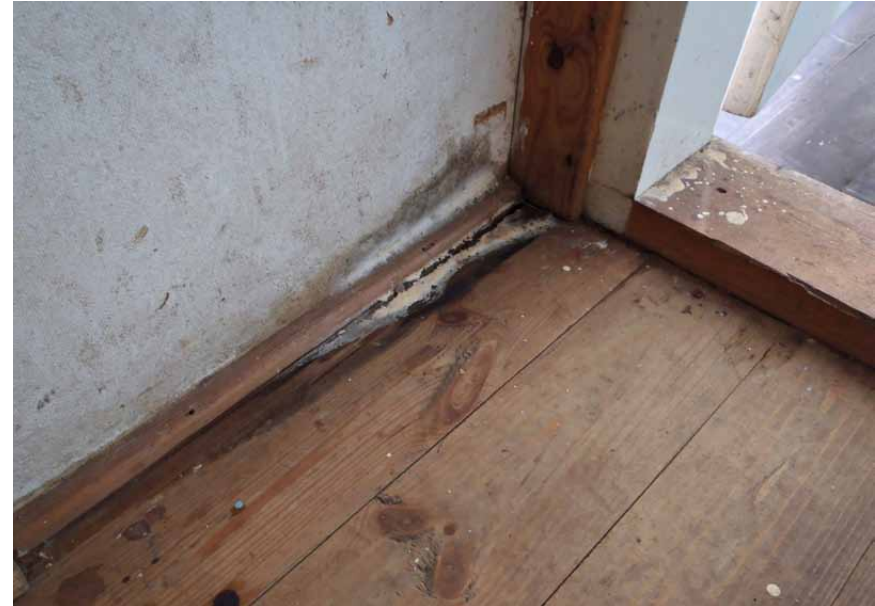
Tuulikaapin päällimmäinen laudoitus oli 28 mm paksua ponttilautaa. Sen päällä on ilmeisesti ollut linoleummatto; lattialaudat olivat pintakäsittelmättömät ja niiden päällä oli kahdella sivulla mattolista ja kahdella sivulla rivi nupeja. Ovinurkassa oli näkyvää sienikasvustoa.

Tuulikaapin ja terassin lattiat purettiin. Tuulikaapissa laudoitusten välissä oli bitumihuopa, jonka alta puretuissa terassilaudoissa näkyi terassin vanha kuultavan tummanruskea lakkapinta.

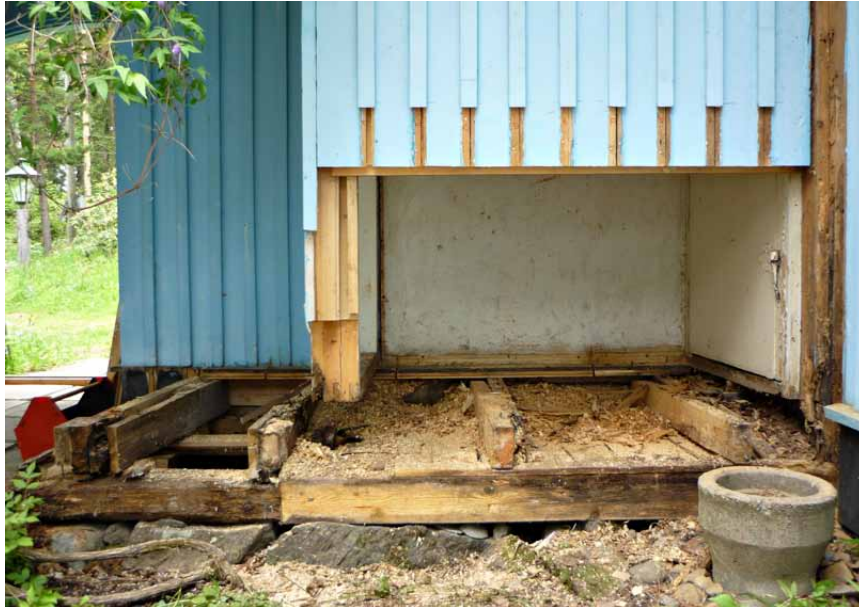
Nurkkapylväs irrotettiin ja siirrettiin syrjään purkutöiden tieltä. Koko alapohjarakenne oli pahoin lahonnut 1980-luvun paikkapaloja myöten. Vasojen välissä rossilaudoituksen varassa oli osaksi maatumutta lastutäytettä. Rossilautojen päällä vasojen välissä oli tervahuopaa, jonka reunat oli nostettu vasoja vasten, ja täytetila jatkui yhtenäisenä ruokavaraston alle.

Syöksytorven betonisuppilo kivineen jouduttiin kaivamaan pois työskentelyn tieltä.

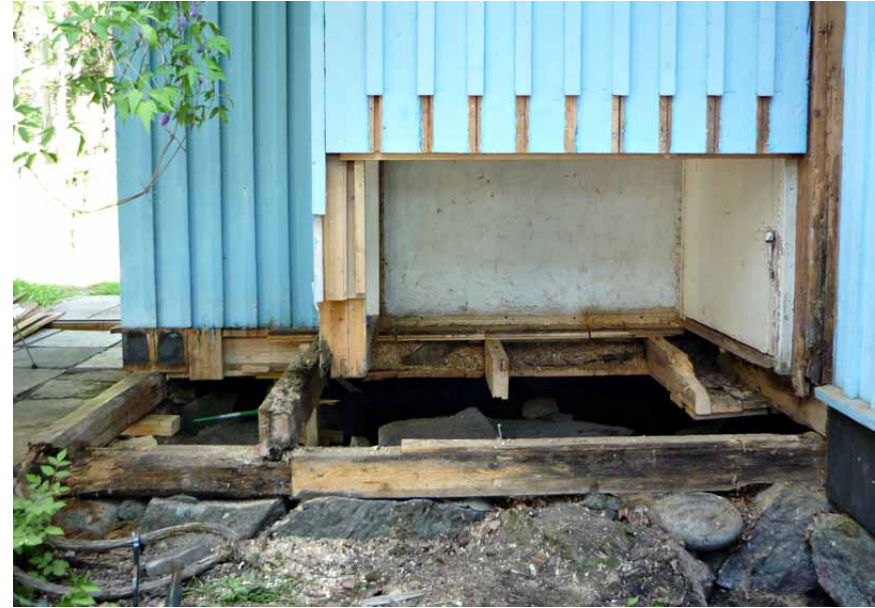
Ruokavaraston alta keittiön ali vastakkaiselle ulkoseinälle ulottuva haltijapalkki oli pudonnut kiviltään ja roikkui alapohjasta. Haltijapalkki tunkattiin ylös ja tuettiin uudelleen kiville, jolloin keittiön ja tuulikaapin sisäovet alkoivat taas sulkeutua kauniisti.

Täytteet poistettiin ja lahonneet rossilaudat katkaistiin ruokakomeron seinälinjaa pitkin. Kun terassi oli purettu pois, nähtiin, että ruokavaraston rossilaudoituus roikkui. Se nostettiin takaisin paikalleen tunkilla ja kiinnitettiin pitkillä ruuveilla ja aluslevyillä vasoihin.

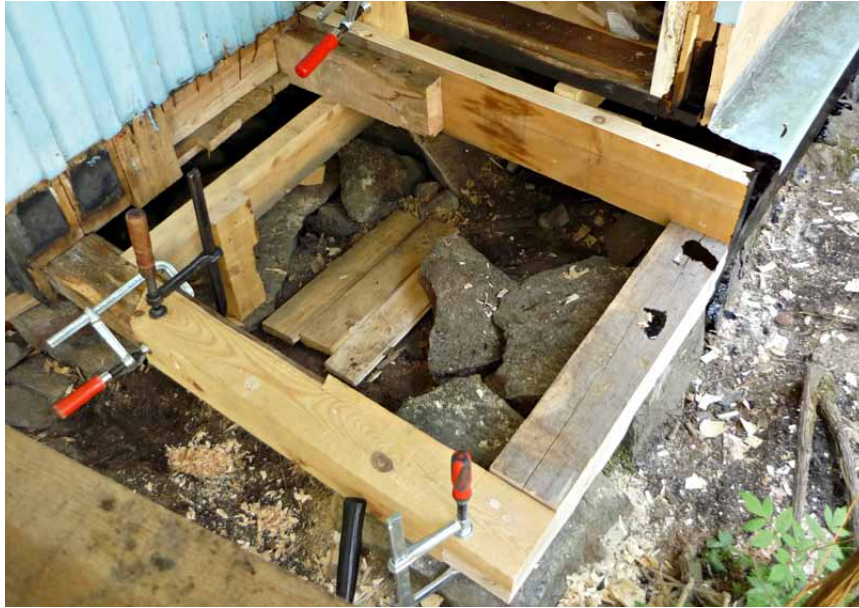
Ulko-oven karmi tuettiin vasojen väliin sovitetulle tuelle. Karmin alanurkan lievä lahovaurio ei uudessa rakenteessa pääse etenemään.

Toista alasidepuuta jatkettiin viistopäisellä ja kallistetulla lapaliitoksella, joka lukittiin paikoilleen kiilatapeilla. Alasidepuiden nurkkaan tehtiin hakasalvain.

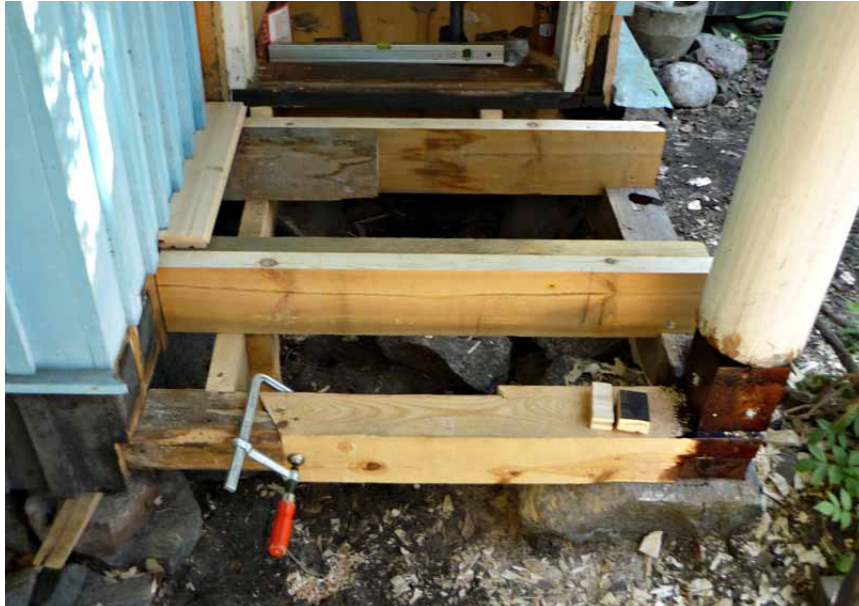
Pylvään nelikulmaiseksi muotoiltu alapää oli lahonnut pahoin. Alapää poistettiin ja korvattiin irrallisella osalla, joka liitettiin tapilla pylvääseen. Se saatiin tukevasti kiinni terveeseen puuhuun, vaikka pylvään reunassa olikin lahoa.

Uusi alaosa tervattiin ja pylväs nostettiin paikalleen. Se kiinnitettiin alasi-
depuiden nurkkaliitoksen päälle vanhaan tapaan vinonaulaamalla.
