# VILLA OIVALAN ULKOVÄRISUUNNITELMA

15.9.2013

Juulia Mikkola, arkkitehti SAFA  
Arkkitehtitoimisto Livady  
Hämeentie 4 C 11, 00530 Helsinki  
p. 09-348 70 501  
juulia@livady.fi

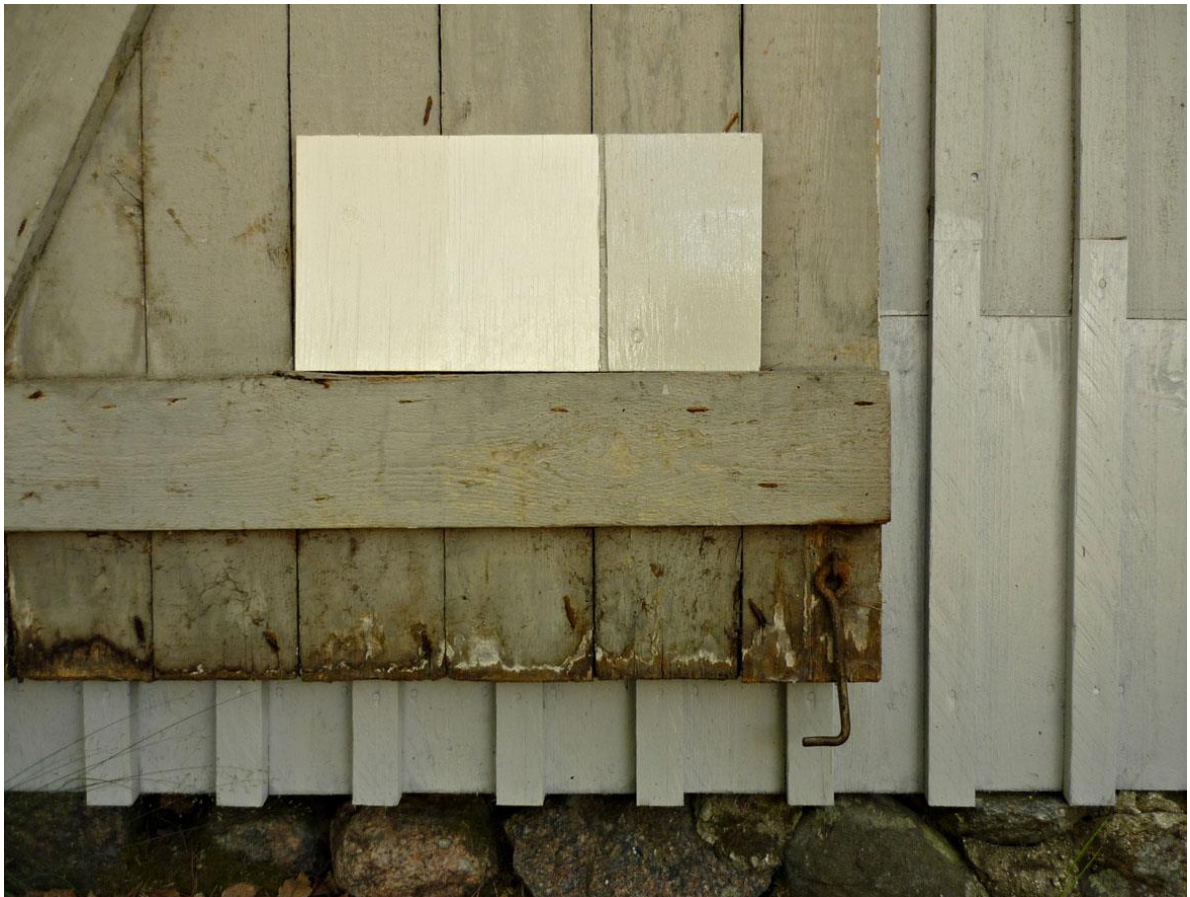
Ulkopuolen värimallit verstaan vasikkaoven sisäpuolta vasten. Tummempi kellanvalkoinen oli hyvin lähellä maalikerrosten alta löytyvää sävyä. Se hylättiin liian tummana, sillä maalikerrosten alta löytyvät pellavaöljymaalin sävyt ovat voimakkaasti kellastuneita. Vaaleampi kellanvalkoinen lienee lähellä alkuperäistä, kellastumatonta kellanvalkoista. Harmaata väriä on vaalennettu reippaasti vasikkaoven sisäpuolen sävyyn verrattuna; vasikkaovi kun on melkein aina suljettuna eli pimeässä.

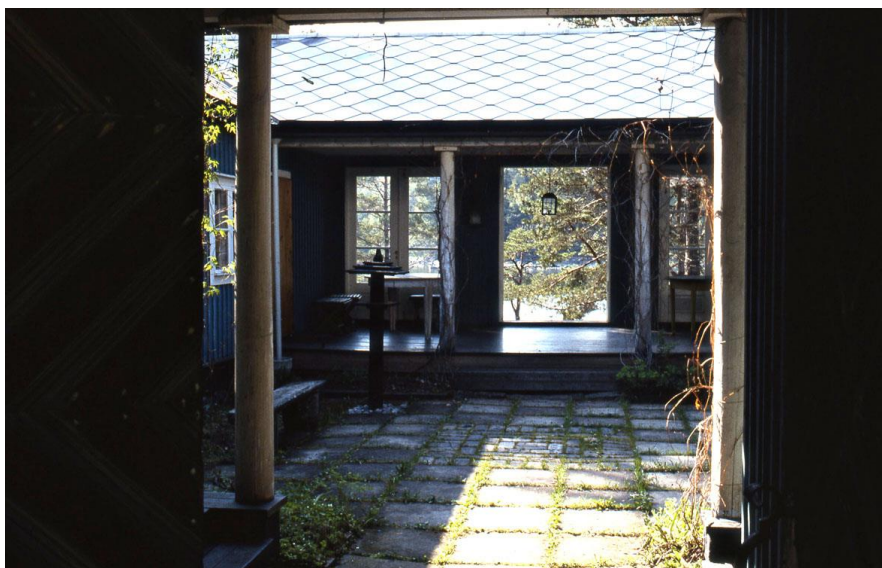
Pekka Leskelän kuva sisäpihalta 1980-luvun lopulta. Salin ulko-ovi näkyy lakattuna.

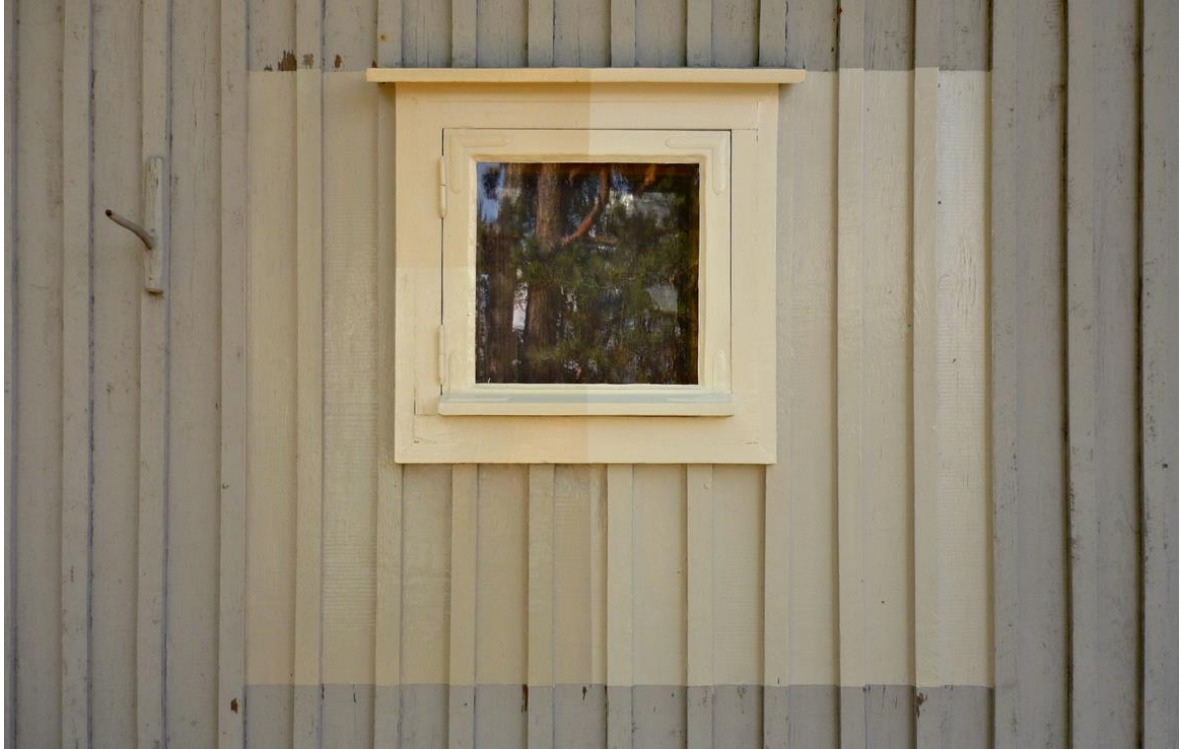
Ulkopuolen värimallit. Valittu kellertävänharmaa sävy on vasemmalla, valittu kellanvalkoinen vasemmalla alhaalla. Oikealla Allbäckin mantelinvalkoinen ja hopeanharmaa. Kellertävänharmaa sekoitettiin Allbäckin hopean-harmaasta, keltaokrasta ja mustasta maalista ja kellanvalkoinen Allbäckin mantelinvalkoisesta ja kauran-harmaasta.

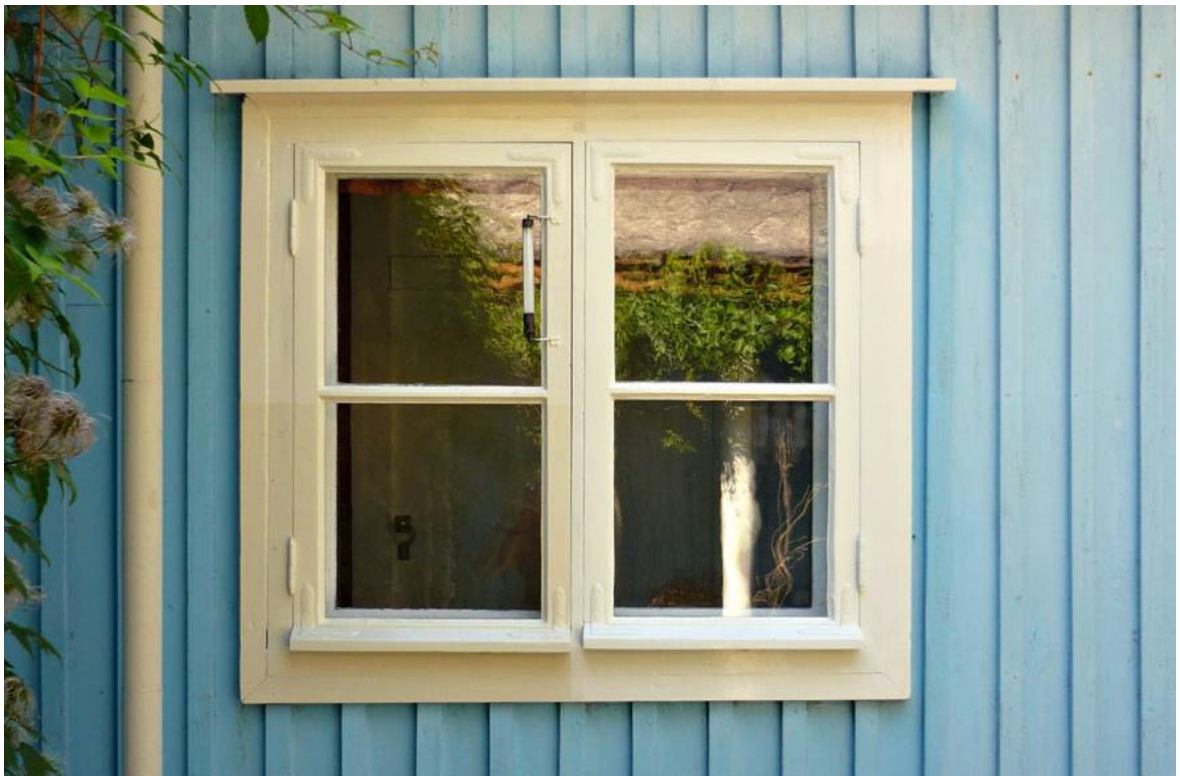
Sisäpuolen värimallit. Vasemmalla ja ikkunan alla elvytettyä vaaleansinistä pintaa, oikealla ja ylhäällä liituuntunutta pintaa. Valittu kellanvalkoinen on vasemmalla ylhäällä. Oikealla Allbäckin mantelinvalkoinen.

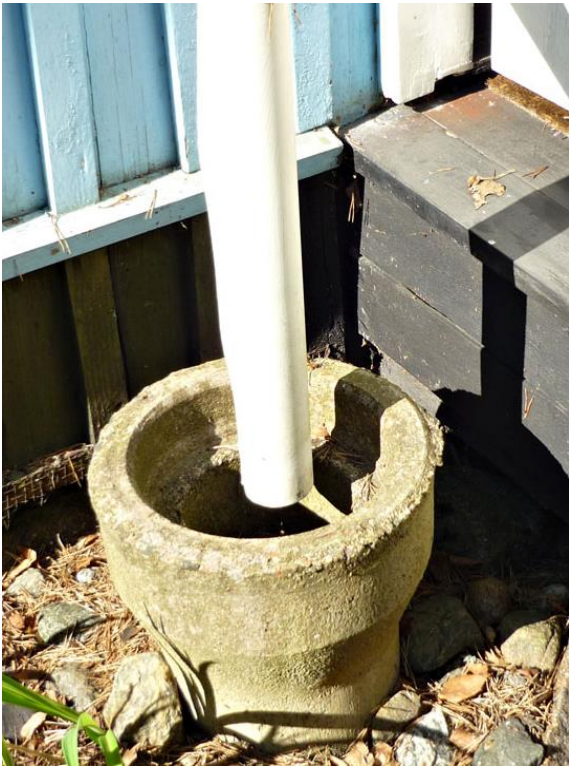
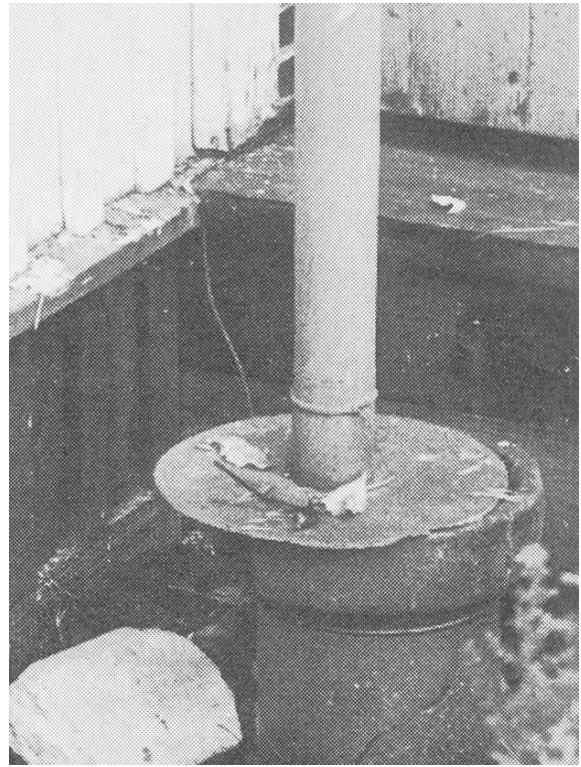
Salin nurkan sadevesikourun alapää kesällä 2013 ja vuonna 1965. Syöksytorvet ovat luultavasti alkujaan olleet maalaamattomat, sillä sama torvi näkyy joissakin vuoden 1965 kuvissa vaaleana mutta toisissa tummana. Ulkokuorauksessa terassin tasossa oleva vaakasuora jakolista näyttää olleen 1960-luvulla seinän yläosan väriinen.

- Keittiön katoksen kaiteet maalataan harmaaksi julkisivumaalilla (käytännöllisempi väri kuin valkoinen; alkuperäinen ei ole tiedossa).
- Syöksytorvet maalataan läkkipellinharmaiksi (nyt maalarinvalkoisia, alun perin ilmeisesti ilman maalaus käsittelyä).

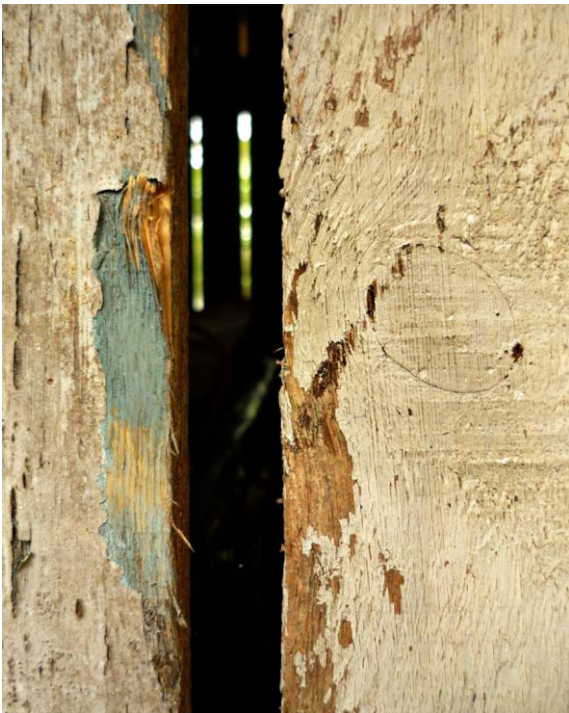
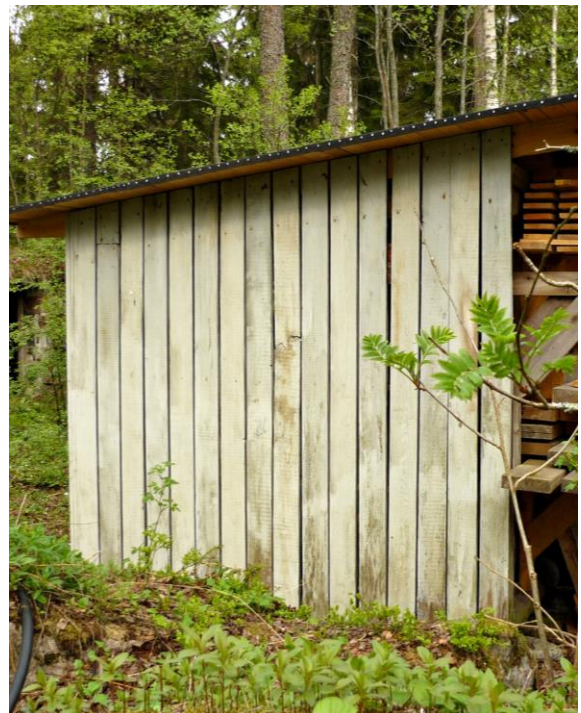
Liiteri kesällä 2013. Rakennus on ollut sini–harmaaraidallinen; vanha väritys kuultaa läpi päädyistä, joka on ylimaalattu harmaaksi. Sininen sävy muistuttaa sinivihreää lateksi-maalia, jolla sisäpiha maalattiin 1970-luvulla – lieneekö sisäpihan väri tuolloin valittu liiterin mukaan?

Liiteri maalataan etusivuilta ja päädyistä alkuperäisiin sävyihinsä jossakin sopivassa vaiheessa, kun kiireisempiä korjauksia ei enää ole jäljellä, mutta viimeistään sitten, kun sen julkisivulaudoitusta joudutaan seuraavan kerran uusimaan. Takasivua ei maalata.

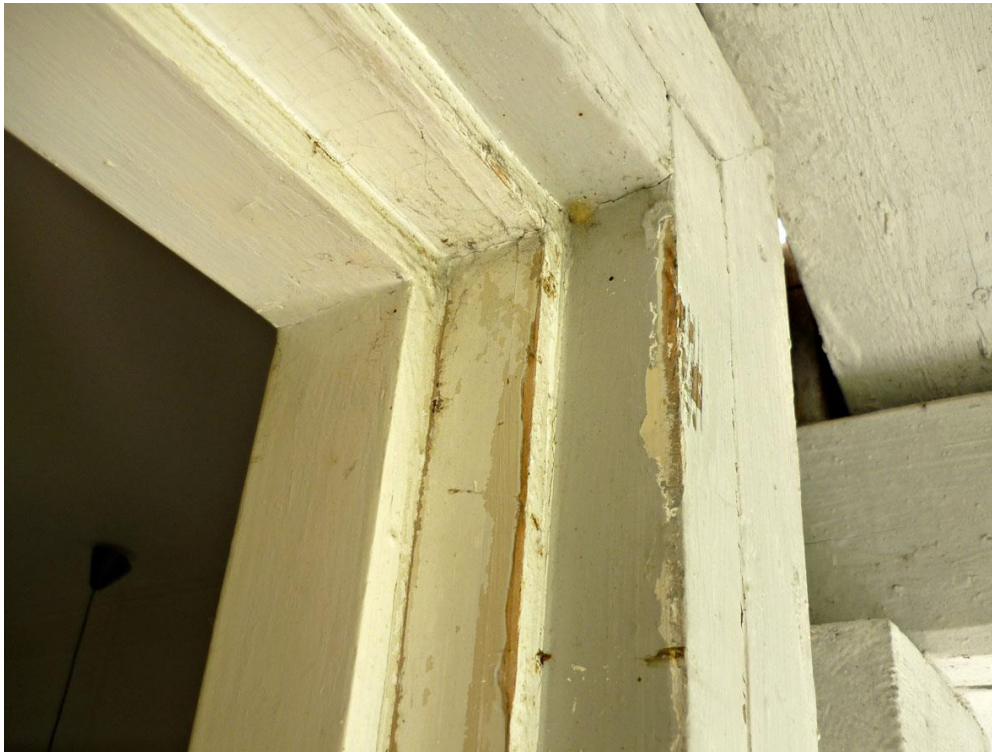
Keittiön oven karmista löytyy vanhoja kellanvalkoisia värikerroksia. Oven paneelit lienee uusittu jossakin vaiheessa, sillä niistä ei löydy muuta kuin nykyistä julkisivuväriä.

- Keittiön oven karmi maalataan alkuperäiseen tapaan valkoiseksi karmilistan ulkokulmaan saakka (listan sivusyrjät tulevat harmaiksi).
- Keittiön oven panelointi maalataan eri harmaaksi kuin julkisivu (alkuperäinen väri ei ole tiedossa; uusi väri on talon vanha sävy salin oven sisäpinnasta).

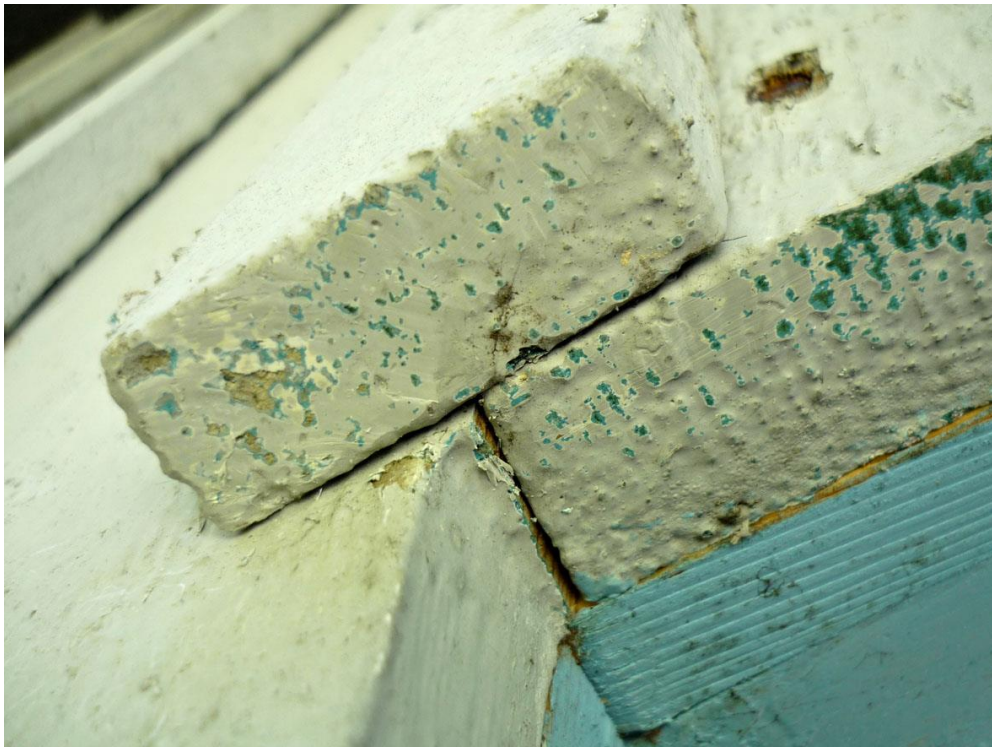
Porttikongin värirajaus on muuttunut alkuperäisestä: vaaleansininen on alunperin jatkunut aukon ulkosärmään saakka. Näin sisäpihalta ulos katsottaessa on näkynyt vain sisäpihan vaaleansinistä eikä lainkaan ulkopuolen harmaata.

- Portin ulkopuolella myös ulkovuorauksen sivusyrjät sekä portin yllä vuorilaudan ja peiteriman alapääät maalataan alkuperäiseen tapaan vaaleansinisiksi.

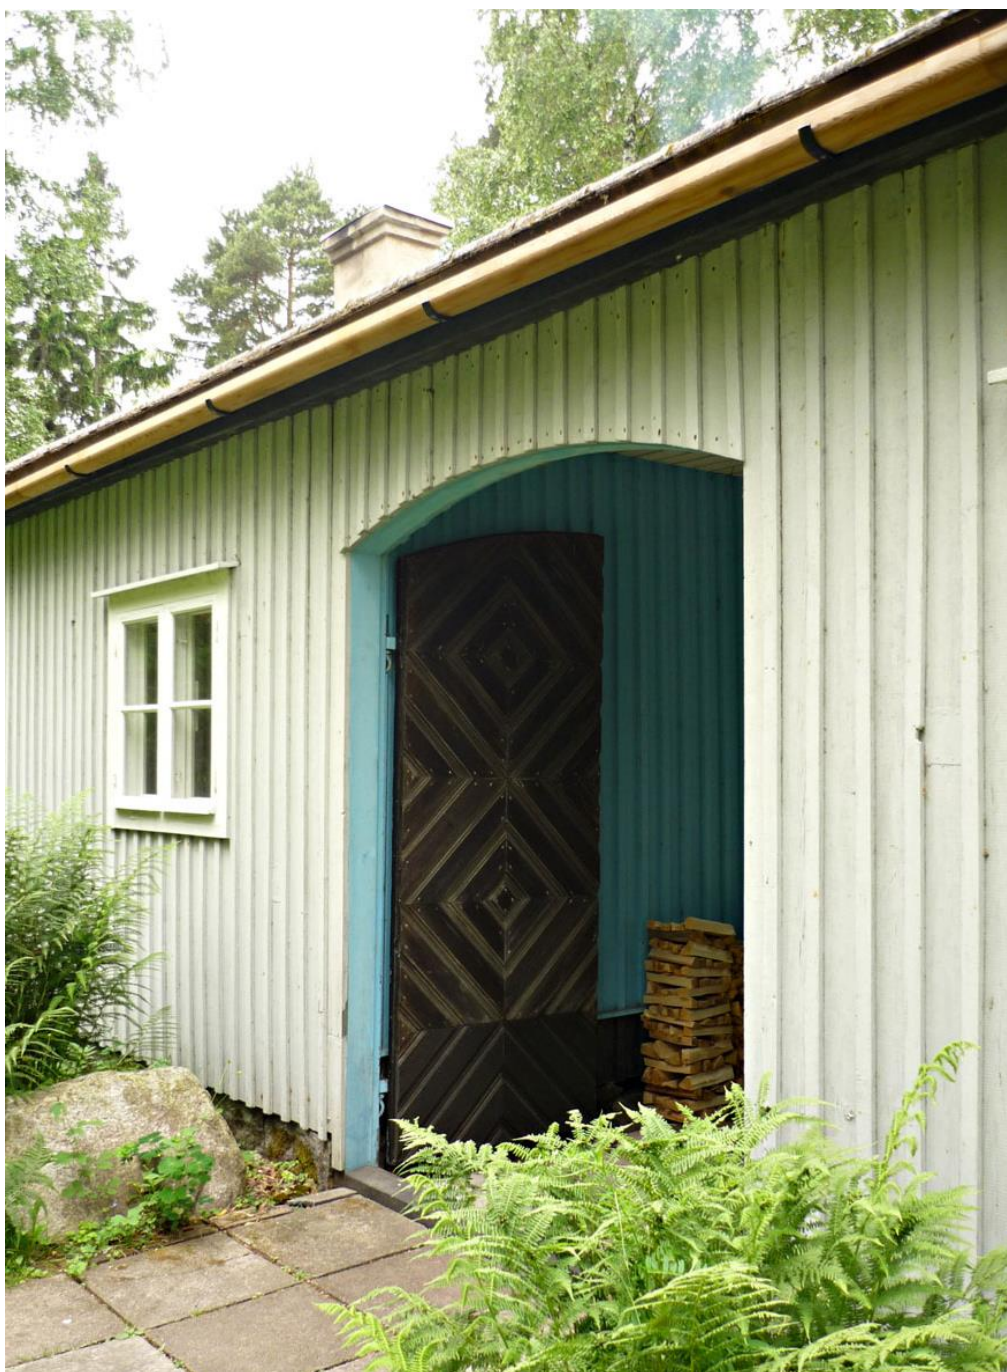
Uudet, jättiläistuijasta höylätyt vesikourut jätetään harmaantumaan ja mustumaan omia aikojaan (käytettävissä olevilla pintakäsittelyillä ei pystytä varmuudella lisäämään niiden ikää).

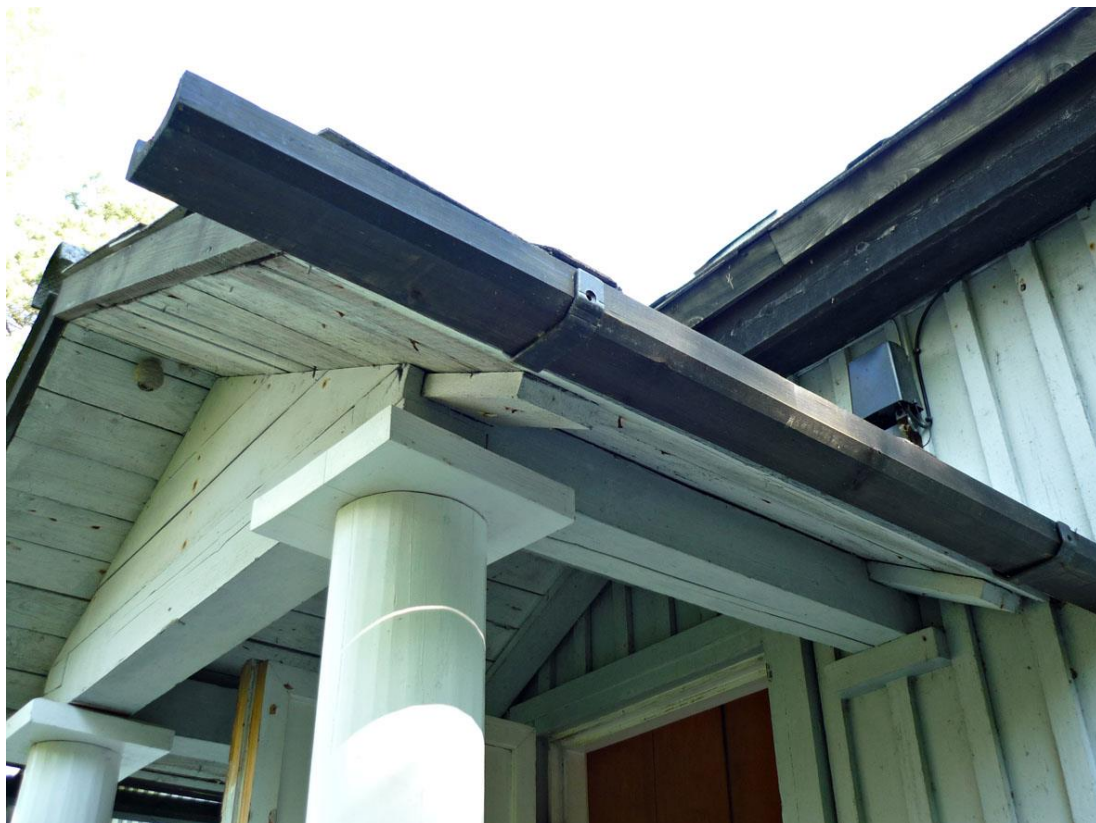
Keittiön kuistin katoksessa palkit ovat harmaita, vaikka sisäpihalla terassien palkit ovat valkoisia. Väritys säilytetään nykytilanteen mukaisena, paitsi jos löytyy todisteita siitä, että palkit ja päätykolmio ovatkin olleet valkoisia.

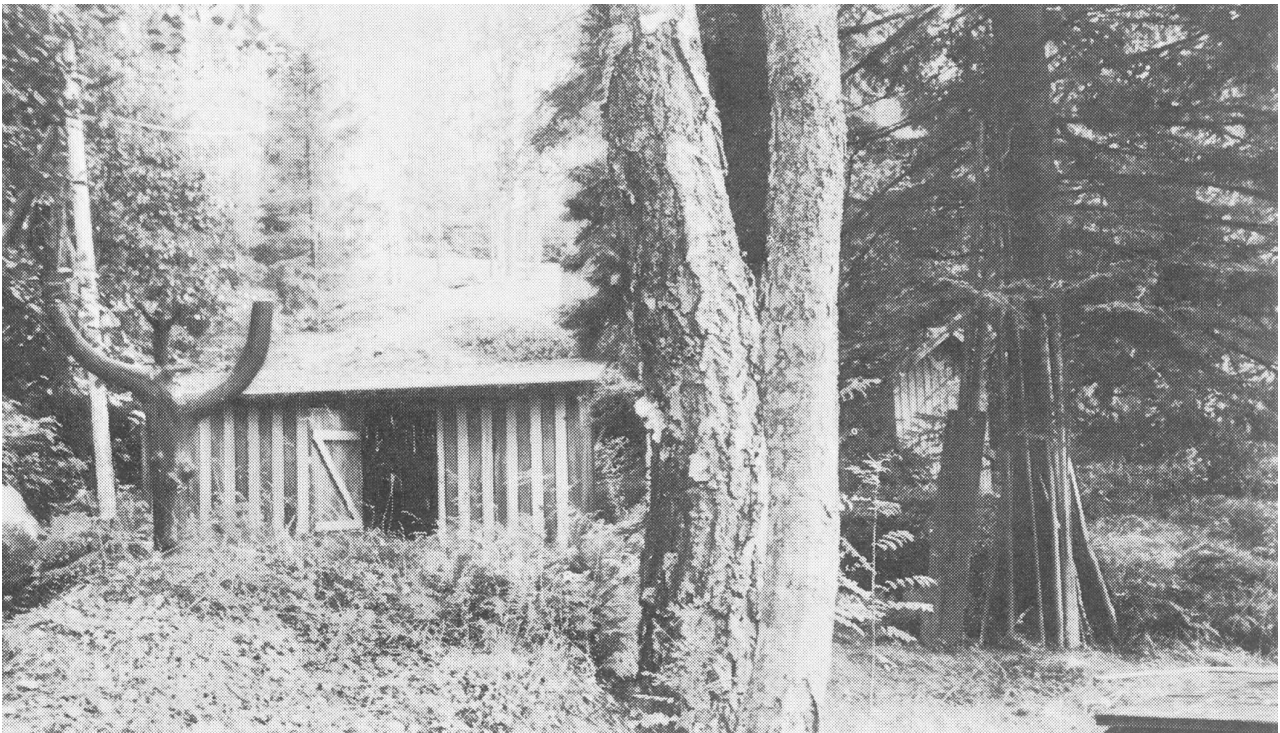
Liiteri kuvattuna vuoden 1965 opiskelijatyössä. Toisesta kuvasta nähdään, että ovi on ollut ulkopuoleltaan harmaa. Tekstissä todetaan: "Ympäristössä on leikitelty väreillä: (...) ulkovajan seinät vuorotellen sinisistä ja harmaista laudoista." Mahtaakohan kyseessä olla Kallion tietoinen viittaus Kustaa III:n Hagaparkenin siniraidalliseen kupariteltaan?

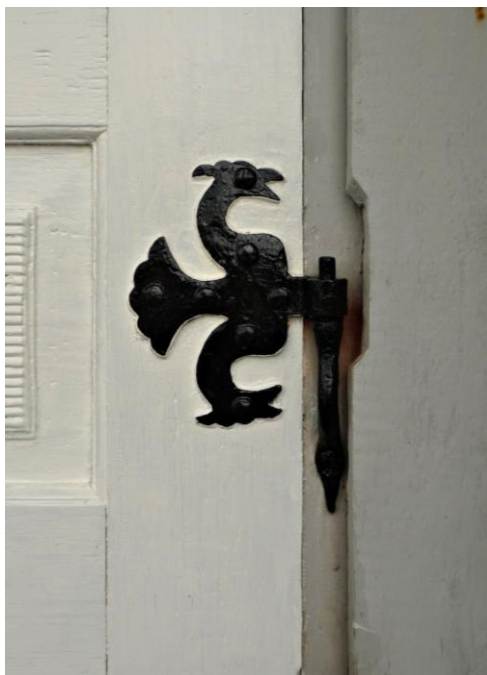
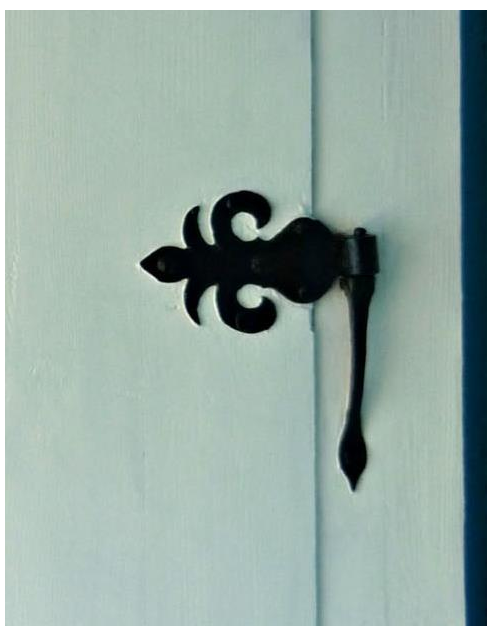
Lasiovien koristeellinen, musta kukkosarana ja ulko-ovien koristeellinen, musta lehväsarana. Ovillehdissä on toistaiseksi puhtaanvalkoinen pohjamaali.

- Koristeelliset ovisaranat saranatappeineen maalataan alkuperäiseen tapaan mustiksi.
- Liiteriin palautetaan kaksivärisyys kolmelle sivulle, mutta takasivu jätetään maalaamatta.
