# VILLA OIVALA , MAAKELLARI

korjaussuunnitelma 8.9.2014

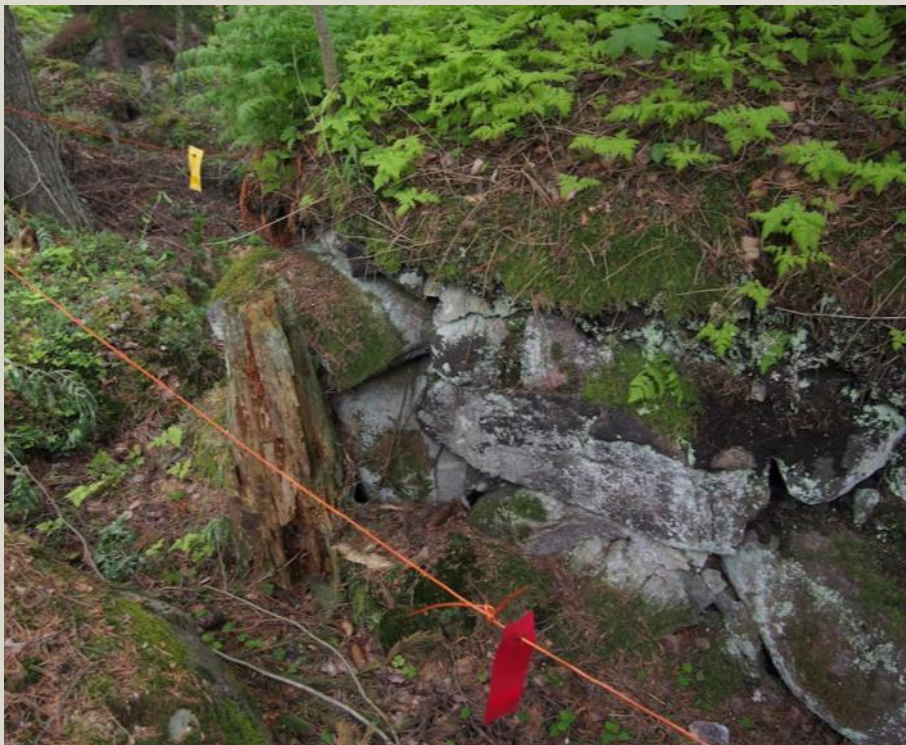
Muuri on sortunut kokonaan 2,5 metrin  
etäisyydelle nurkasta, osa pystyssä ole-  
vasta muurista on todennäköisesti la-  
dottava uudelleen

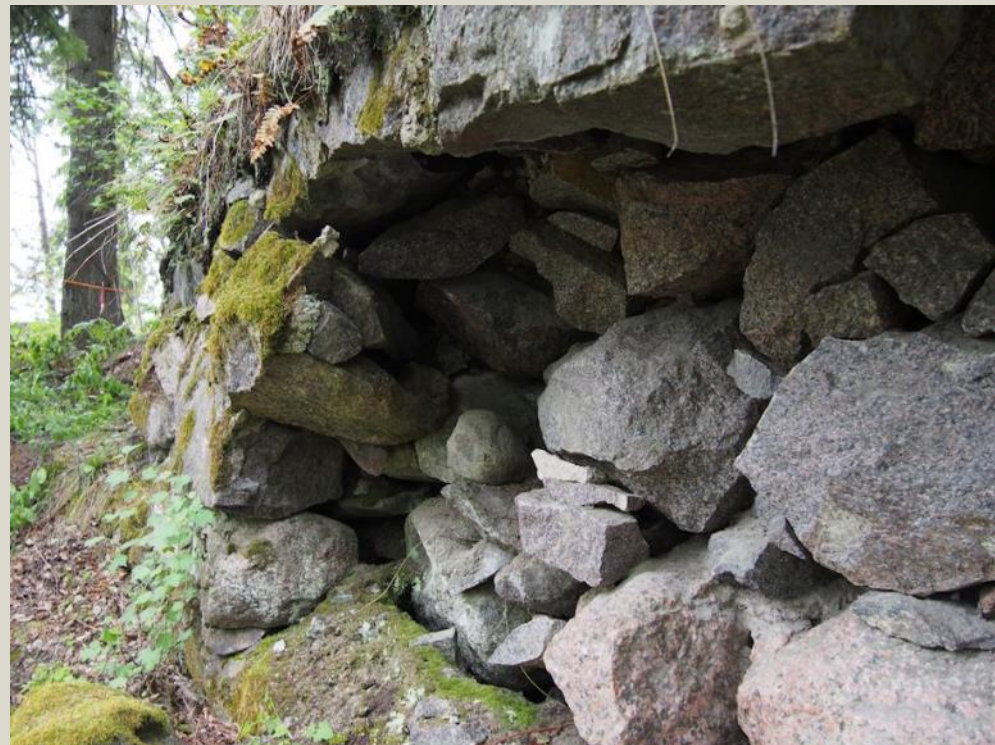
Muuri on sortunut kokonaan nurkan lä-  
hellä, vauriot ulottuvat 2,5 metrin etäisyy-  
delle nurkasta

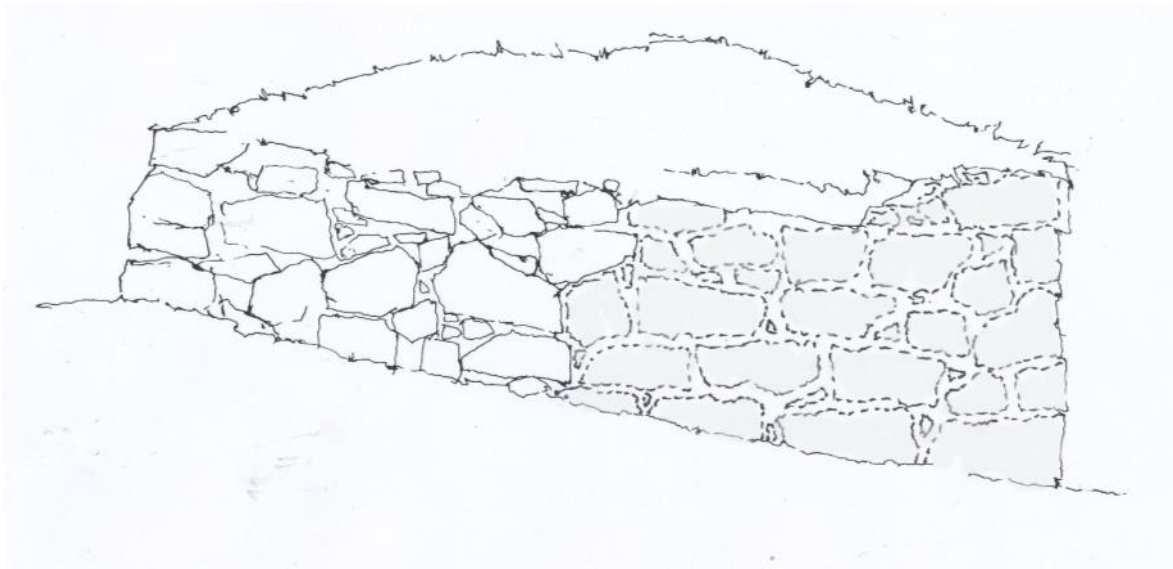
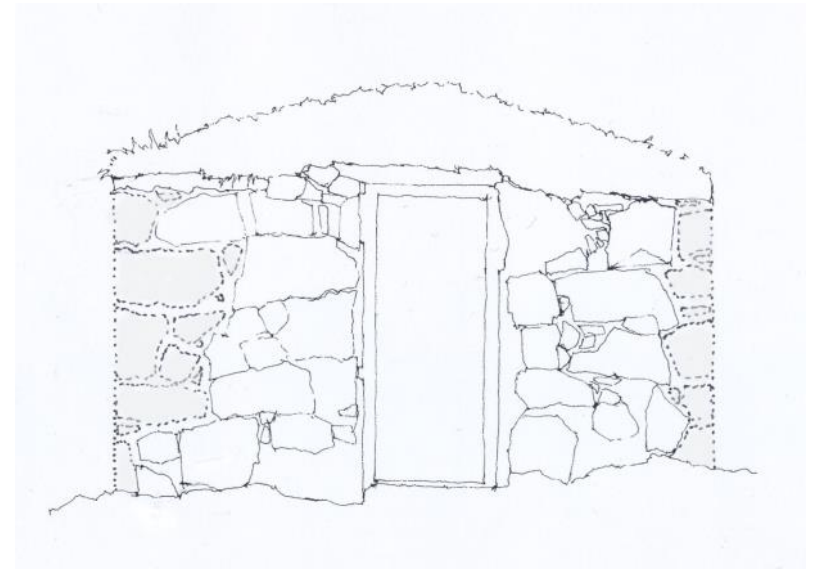
Kellarin sivuseinien uloimmat kivikerrokset ovat vaurioituneet ja osin sortuneet. Vaurioiden syynä on alkuperäinen rakennustapa: 80 - 90 cm:n vahvuisissa muureissa on selkeästi erottuva sisä- ja ulkokuori, joiden välillä ei ole sidekiviä ottamassa vastaan poikkisuuntaista kuormitusta. Seinät on saumattu huolellisesti sisäpuolelta ja ilmeisesti alun perin myös ulkopuolelta, mutta muurin ydinosa vaikuttaa laastittomalta. Kerroksellisen rakenteensa takia muuri on ollut altis ns. vaakaroutimiselle: kun pintakivien saumoista on päässyt tunkeutumaan vettä rakenteen sisään, on se jäätyessään työntänyt kiviä ulos muurista. Yk-

sittäisten kivien putoaminen muurista on jättänyt yläpuoliset kivikerrat vaille tukea, ja korkeimmat muurin osat ovat lopulta sortuneet. Tiiviisti saumattu ja kattolaatan suojaama sisäkuori on jäänyt pystyyn ja pitää tällä hetkellä rakennetta koossa.

Sortumat ovat edenneet suurin piirtein niin pitkälle, kun ne voivat edetä koko rakenteen luhistumatta. Etuseinän muureja kannattaa oviaukon laastivalu. Sivuseinien takanurkissa ja takaseinän ulkosivulla on huonokuntoisia muurin osia, joiden limitystä on aiheellista kohentaa nyt, jotta vaurioiden eteneminen saadaan pysäytettyä. Kattolaatta lepää tällä hetkellä ehyenä säilyneen sisäkuoren ja

oviaukon betonisten piilien varassa. Suurin riskitekijä on katon romahtaminen, jonka seurauksena koko rakenne tuhoutuisi.
