VILLA OIVALAN RESTAUROINTI KEVÄÄLLÄ 2014

LIVADY
OSAKEYHTIÖ

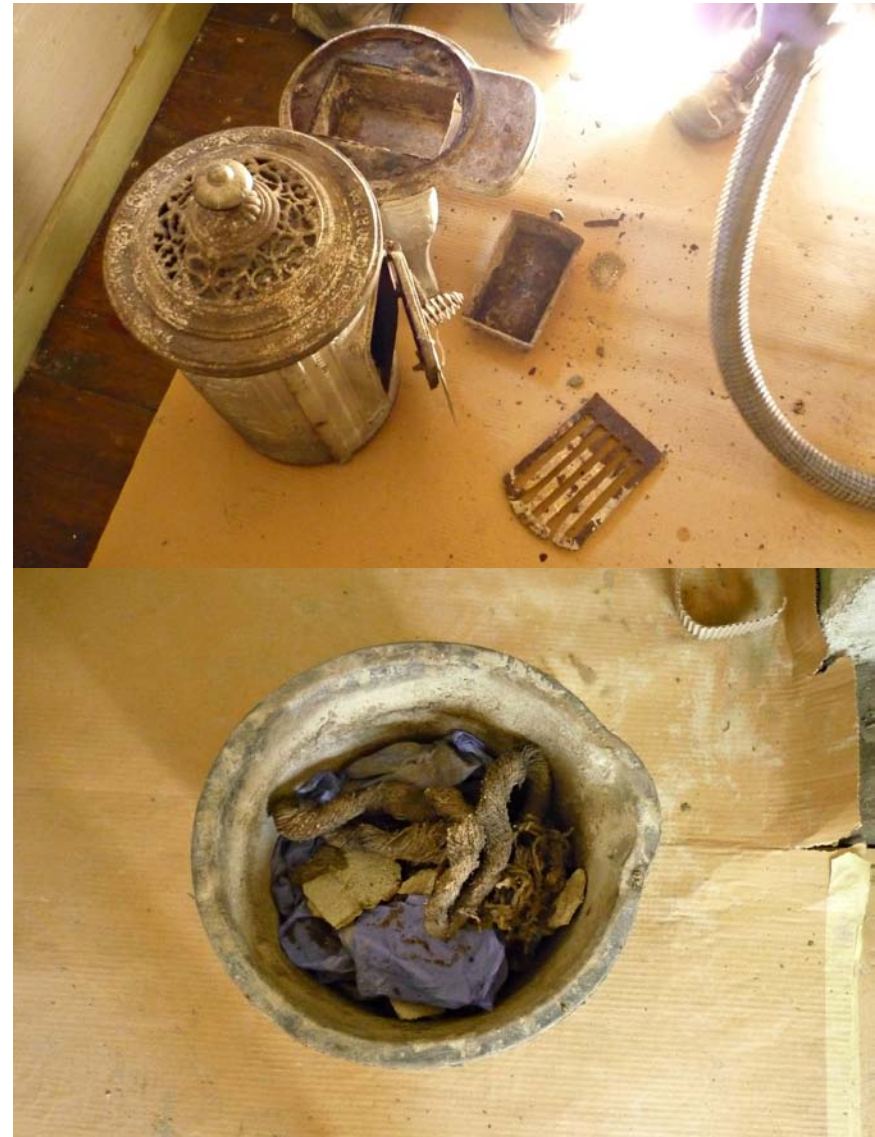
Nurkimmaisesta vierashuoneesta eli entisen saunan kamiina oli ollut pitkään käyttökelllossa, sillä sen teräksinen liitosputki oli ruostunut puhki mutkastaan ja piippu haljennut yläosastaan. Kamiinan edestä puuttui myös nyky-määräysten mukainen suojapelti. Lämmittämättömän huoneen haittapuolena oli pitkään ollut homeen haju.

Yhdysputken ruostumisen syynä lienee ollut putken muoto, joka kerää kondenssi- ja sadeveden putken mutkaan. Piipun halkeama taas johtunee perustusten tai itse rakennuksen liikkumisesta, joka näyttää kuitenkin pysähtyneen – halkeama ei ole viime vuosina suurentunut.

Ensimmäisenä päivänä kamiina putkineen nostettiin pois paikaltaan ja hormi puhdistettiin huolellisesti. Mineraalivillamöykyn alta liitoksesta löytyi vanha narutiiviste, joka vaikutti palava-aineiselta. Piipussa olevat halkeamat paikattiin tulenkestävällä, keraamisella Mordax-laastilla, jolla myös pienennettiin putken liitoskohtaa; tavoitteeksi asetettiin laastilla siististi peitetty liitos. Päivän päätteeksi vanha putki vietiin pajalle uuden malliksi.

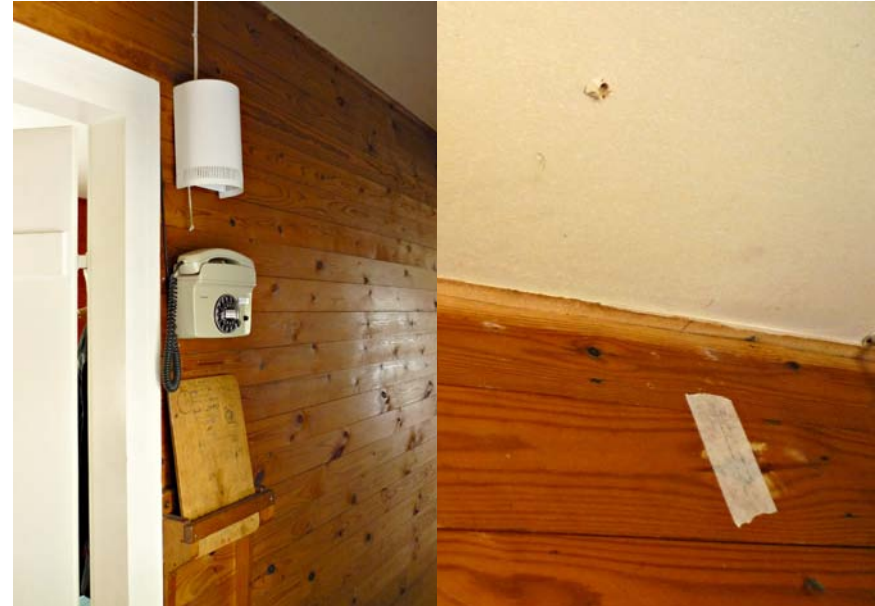
Katossa on vanha lahovaurio käytöstä poistetun patteriputken reiän kohdalla. Huokolevyyn oli talvella 2013 tullut isompi reikä, josta täytteitä pääsi varisemaan käytävän lattialle. Reiän ympäriltä ponttilaudoitus oli lahonnut tyystin pois, ja reiän reunoilla oli enää ohut kerros maalin sitomaa huokolevyä. Reikä oli edellis-

Käytävän seinällä on vanha puhelinpöytä sekä uudemmalta näyttävä seinäpuhelin, joka ei ole enää vuosiin ollut käytössä. Puhelimen yllä on toimiva valaisin.

Katon lahovauriota ei voitu korjata suoraviivaisesti ylhäältä käsin, koska vintillä täytteiden seassa on vanhan keskuslämmitysjärjestelmän peruina asbestia. Katon kantokyky oli heikentynyt, joten korjauksen tuli myös vahvistaa rakenteita. Kattoa päätettiin tukea alhaalta käsin vanerilla, jonka alle tehdään replika vanhasta kattopinnasta. Reikiintynyt, alkuperäinen huokolevy jätettiin vanerin alle vanhaksi kerrokseksi, joka myös kannatteli täytteitä työn ajan. Korjaustavasta sovittiin Helsingin kaupunginmuseon kanssa jo kesällä 2013.

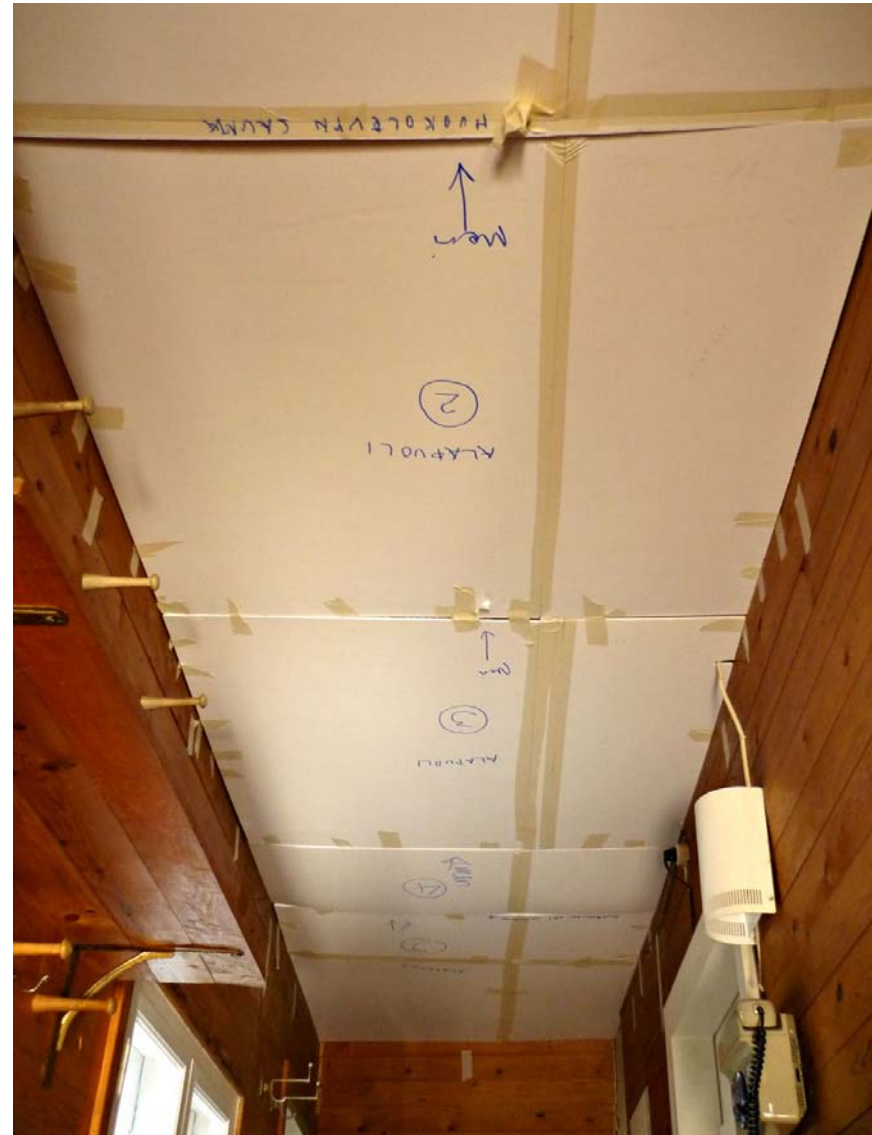
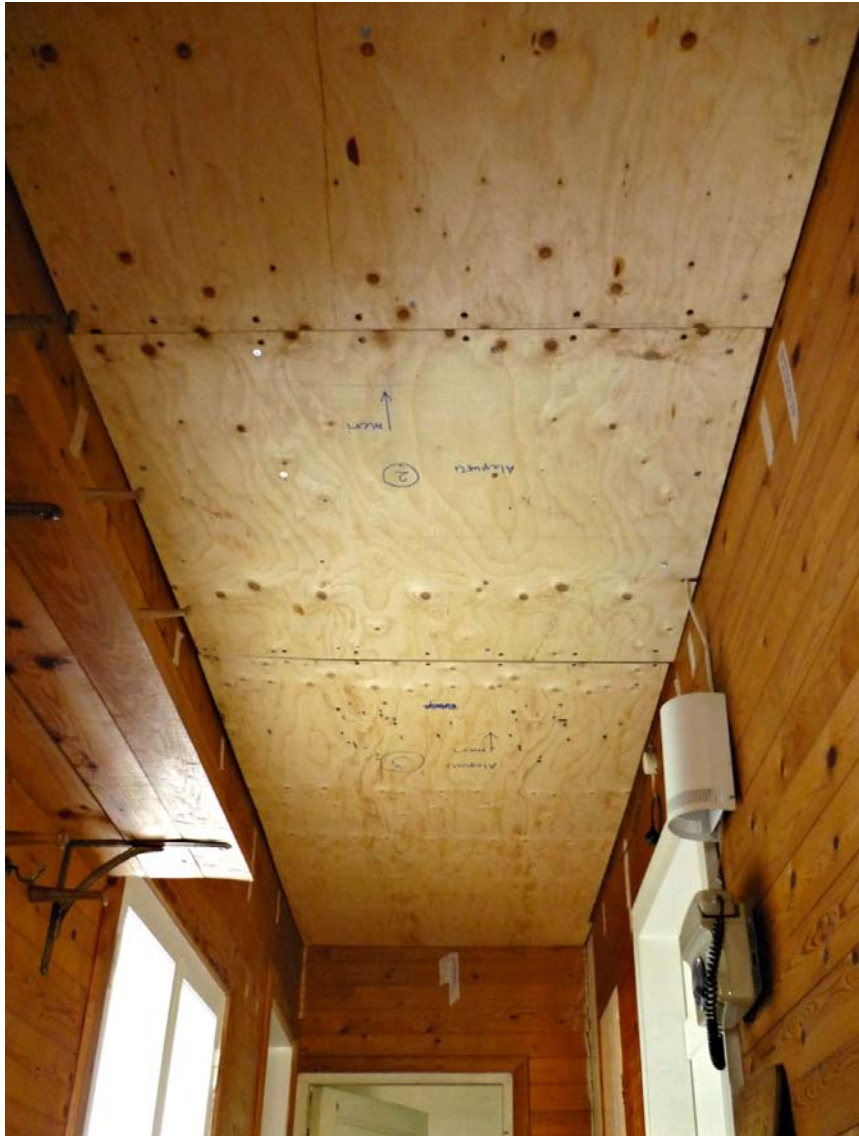
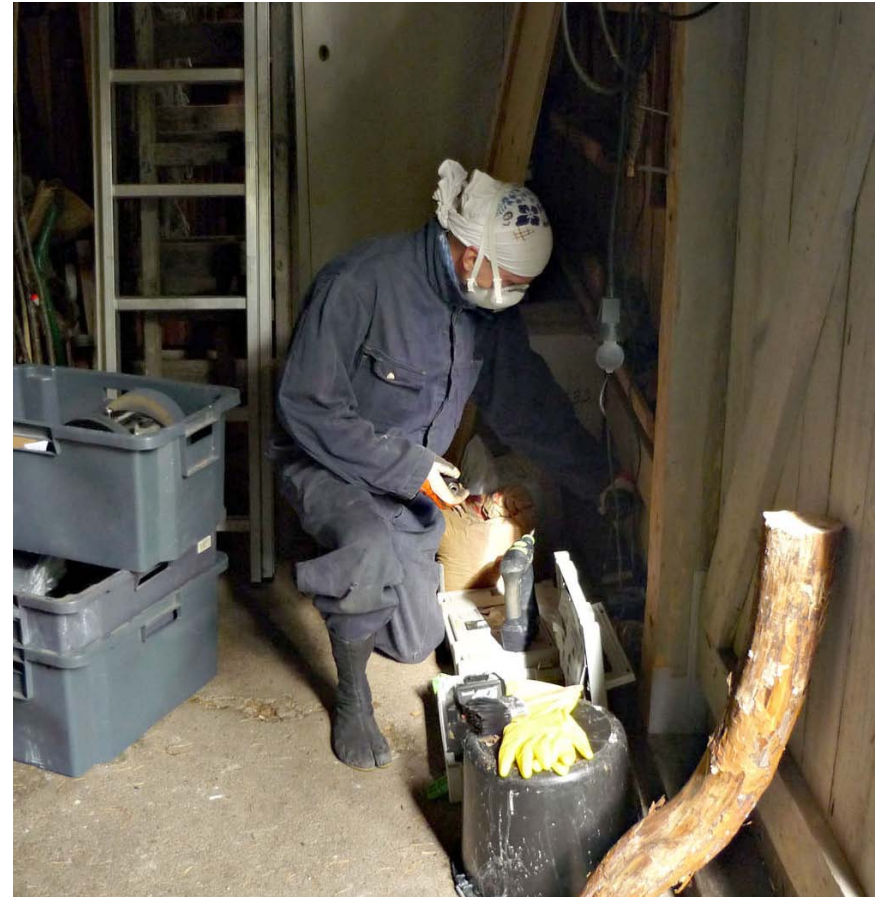
Vanerin saumat jäivät kuitenkin hammastamaan lahovaurion kohdalla. Vintille jouduttiin siksi asettamaan käytävään nähden poikittain lisätueksi 2 x 6 -tuumainen lankunpätkä, joka lepää toisesta päästään ulkoseinän päällä, toisesta päästään ehjän ponttilaudoituksen päällä.

Nykyisen huokolevyn alapuolelle kiinnitettiin ruuveilla 18 mm paksu havuvaneri, joka jaksaa kantaa paitsi täytteen myös vintillä liikkuvan ihmisen. Vanerin saumat osutettiin kattotuolien kohdille, jotta levyt saatiin tukevasti kiinni kattorakenteeseen. Käytävä on niin pitkä, että vanerointi jouduttiin tekemään kolmesta palasta.

Sähköjohdon kohdalle vaneriin ja huokolevyyn tehtiin U-muotoinen ura, jotta lamppua ei tarvinnut irrottaa seinästä. Vanerin alle naulattiin talosta löytyvillä huopanauloilla huokolevyt, jotka oli maalattu kolmeen kertaan antiikinvalkoisella pellavaöljymaalilla. Naulojen paikat, saumat ja sähköjohdon kolo kitattiin pellavaöljykitillä, ja kittaukset maalattiin yli. Katto listoitettiin vanhoilla listoilla vanhoja nauloja käyttäen – vain muutama uusi naula tarvittiin lisäksi.

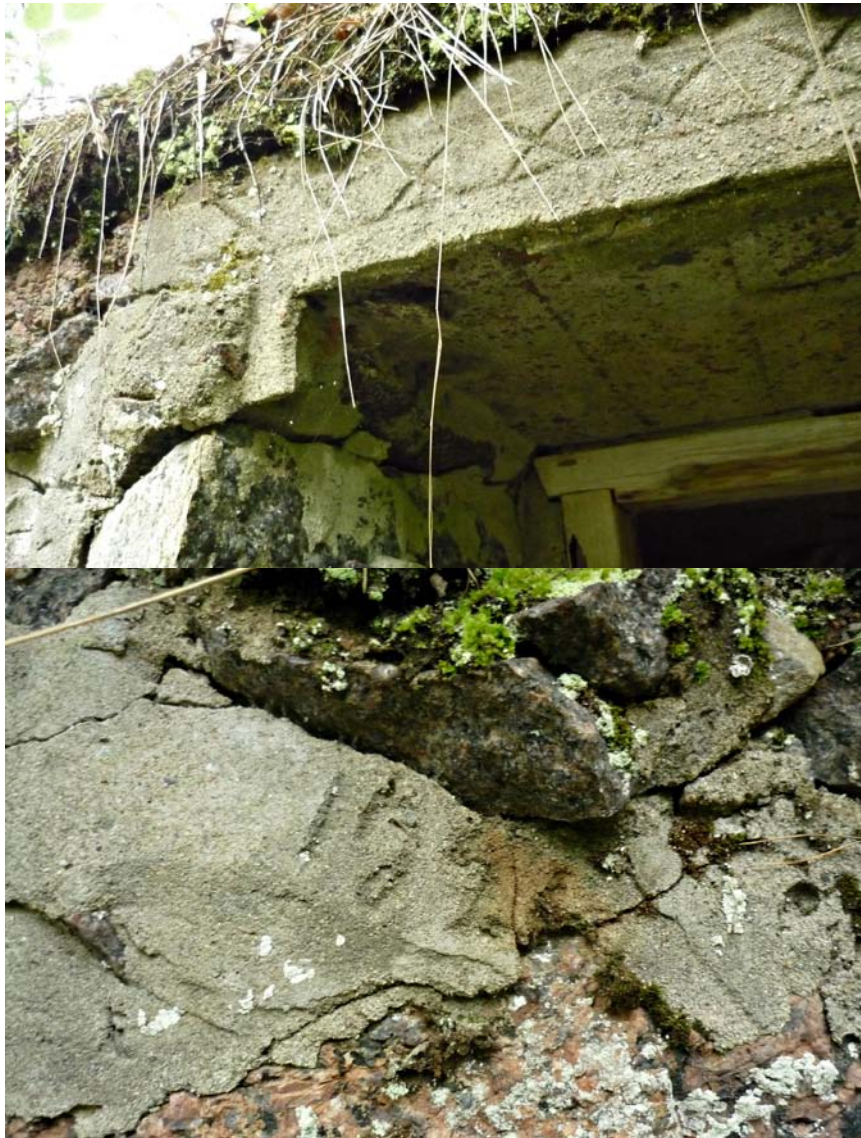
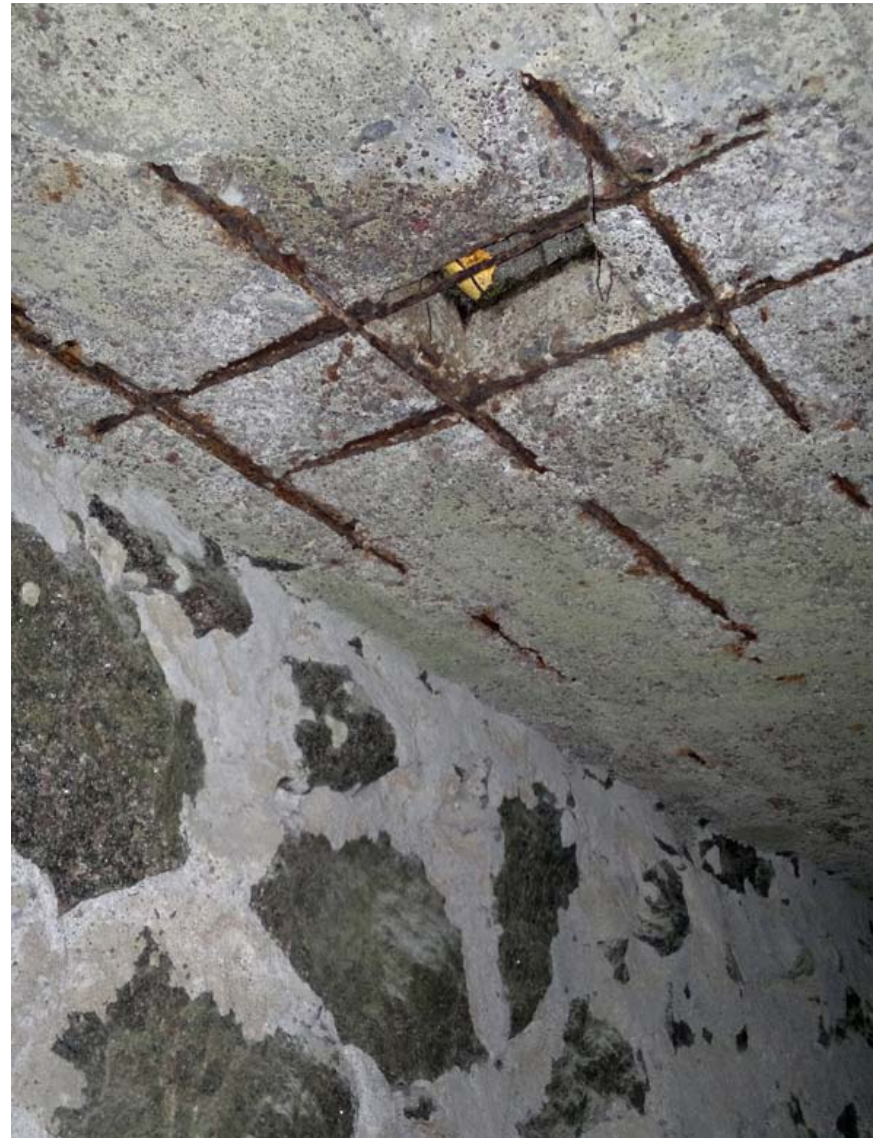
Kellarin seinät ovat osin sortuneet ulkopuolelta, mutta sisäpuolelta ne ovat ehjät, samoin kuin betonista valettu, raudoitettu kattolaatta, jossa on rapautumista vain lakeistorven aukon ympärillä. Kattolaatta jaksaa roikottaa suuria kiviä, joiden alla ei enää ole tukea. Irronneet kivet lojuvat kivikellarin ympärillä maassa.

Kellarin seinien ulkopinnoissa on laastia lähinnä oviaukon ympärillä; muualta saumat ovat hävinneet. Oviaukon vieressä ulkoseinässä on laastiin piirretty vuosiluku, ilmeisesti 1924 – kivikellari on ilmeisesti rakennettu samaan aikaan huvilan kanssa. Oviaukon yllä kamanassa on rastikoristelua, jollaista löytyy myös saunan patakoukusta.

Molemmat ovet ovat hävinneet, mutta sisemmästä ovesta on vielä karnit jäljellä. Lakeistorvi on kadonnut kokonaan.

Sakari Mentu teki tarvittavat inventointipiirustukset ja otti tarvittavat mitat korjaussuunnitelmaa varten. Hän neuvoi kaatamaan puut kivikellarin katolta maata myöten sahaten ja jättämään maan juurakkoineen kattoalaan suojaksi. Laatasta roikkuvien suurimpien kivien tueksi hän toivoi väliaikaisia pönkiä, jotka estävät kivien putoamisen paikaltaan.

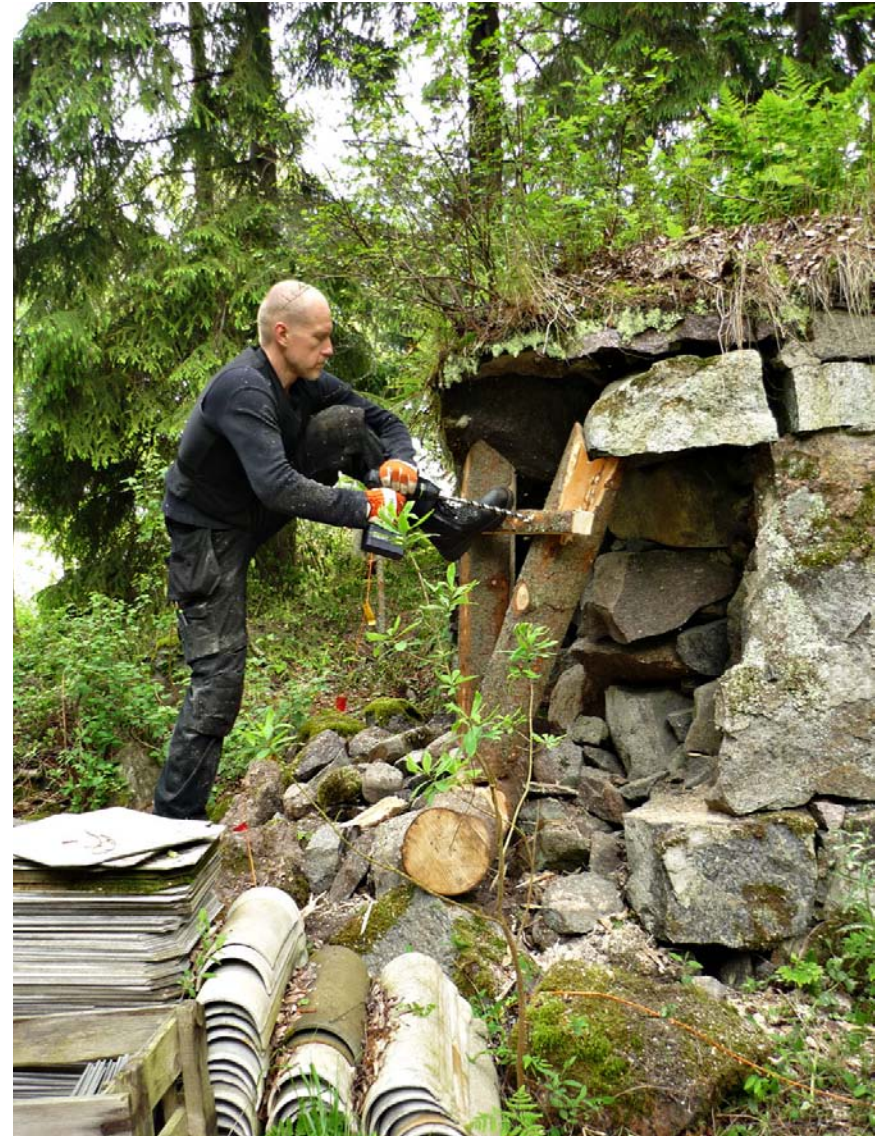
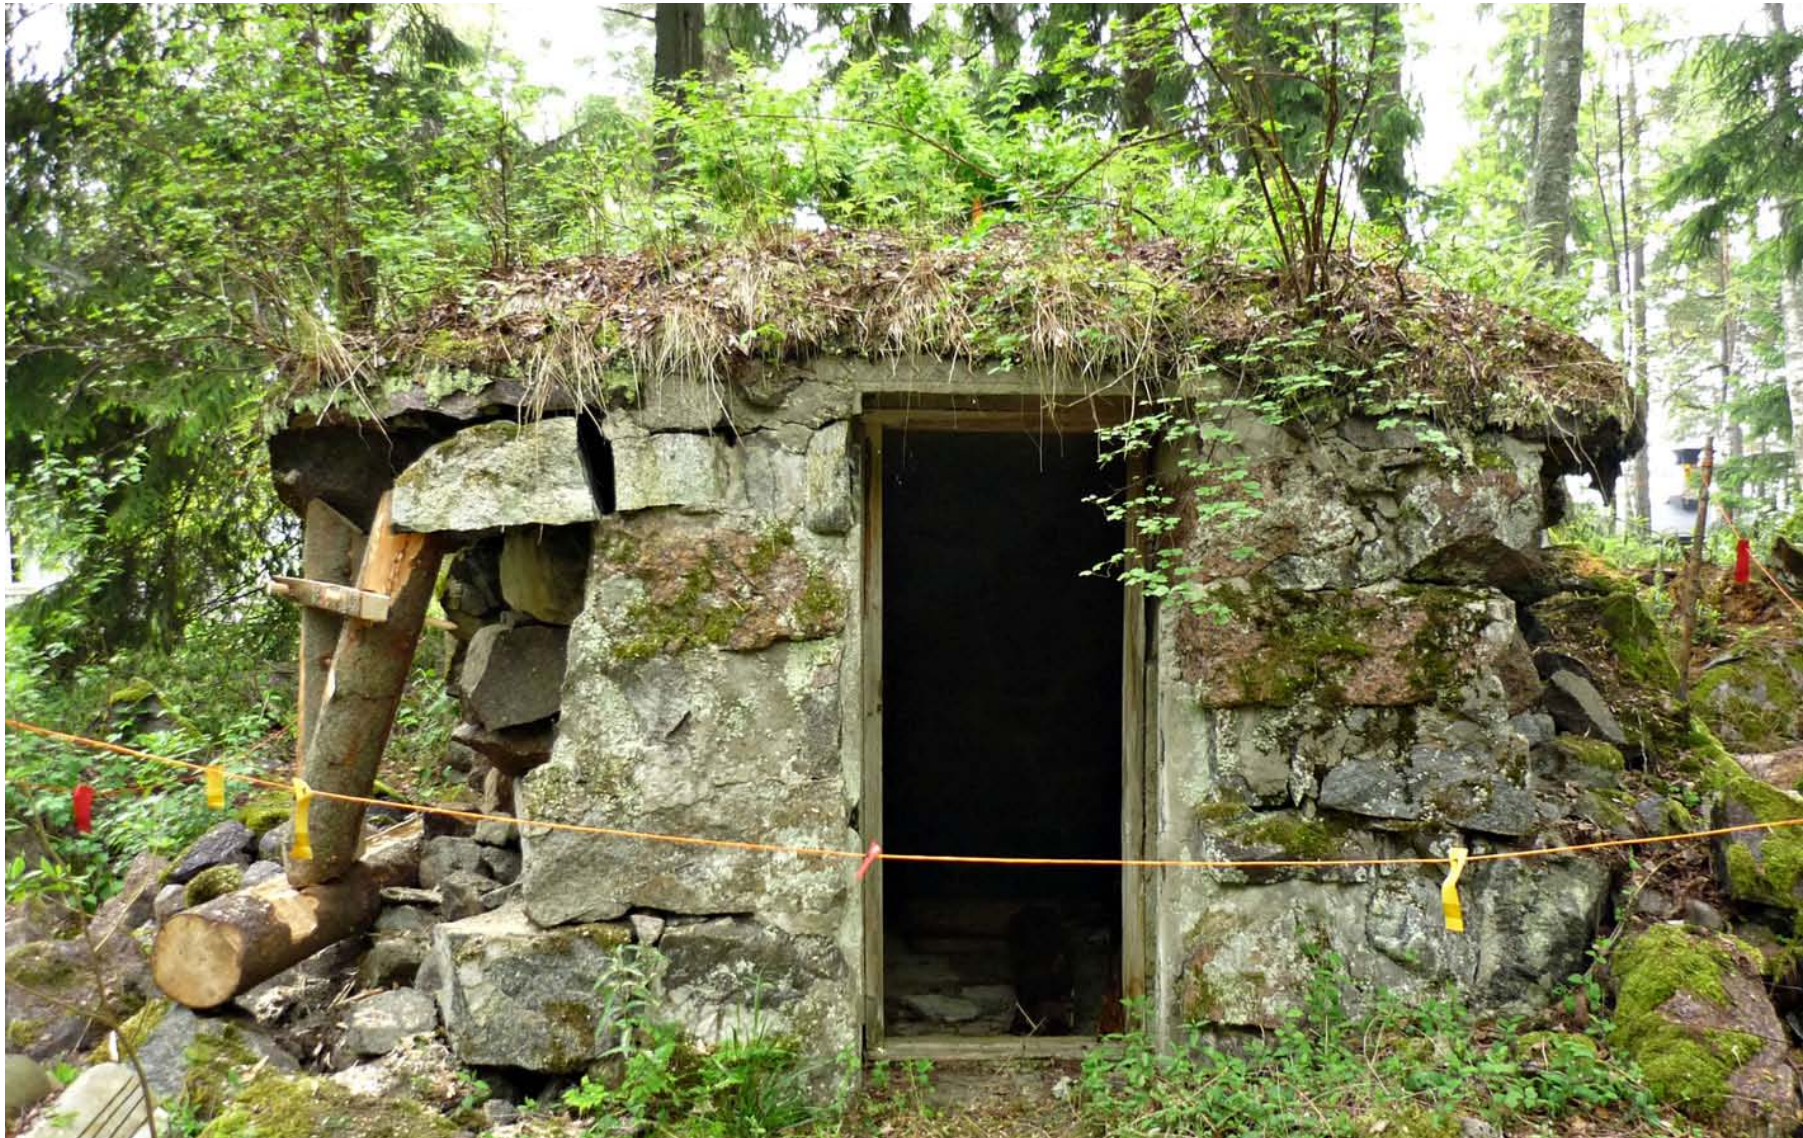
Pönkät tehtiin tontilta kaadetuista tuoreista kuusitukeista, joten tuenta tulee löystymään puun kuivuessa. Mikäli kellaria ei päästä korjaamaan vielä ensi kesänä, on pönkkien asemointia tarkastettava.

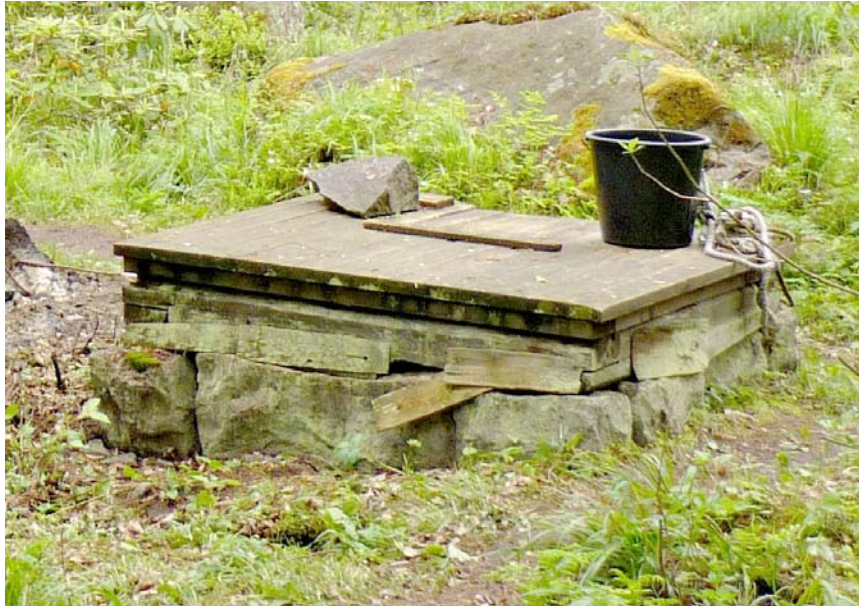
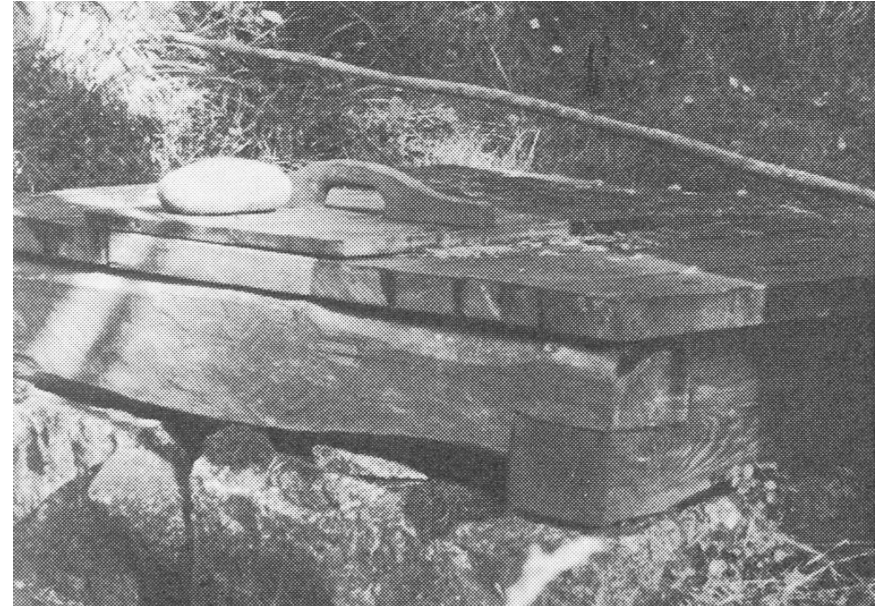
Kaivonkansi alkoi olla niin huonossa kunnossa, että se oli suorastaan vaarallinen. Kannen laudat joustivat jo huomattavasti ja luukun reuna oli painunut notkolle. Myös kaivon kehän hirret olivat osaksi lahonneet. Kehän ja kivien väliä oli koetettu tiivistää päreillä ja laudankappaleilla. Alkuaan väli lienee ollut laastilla tiivistetty; laastia oli vielä löydettävissä ylimpien kivien päältä.

Hirsikehikko oli selvästikin vielä sama kuin vuoden 1965 valokuviissa, mutta kansilankut ja luukku oli uusittu painekyllästetystä puusta, eivätkä ne olleet enää vanhan mallisia. Lankut olivat vanhoja ohuempia, ja luukku oli tehty kanteen upotettuna, kun alkuaan se lepäsi kannen päällä.

Kaivon kehää varten saatiin lupa tilata tiheäsyistä sydänpuuparrua jo vuoden 2013 syksyllä, mutta kannen sydänpuulankut ja -laudat tilattiin vasta työmaan rahoituksen varmistuttua, viikkoa ennen työmaan alkua, mikä näkyy puutavaran laadussa: puu on kyllä sydänpuuta muttei erityisen tiheäsyistä.

Kansi oli tarkoitus tehdä aivan vuoden 1965 valokuvan mukaan, mutta väärinkäsityksen takia kehän tarvikkeiksi saatiin pelkkojen sijasta neljältä sivulta sahattua parrua, mikä muuttaa hiukan kaivonkannen ulkonäköä.

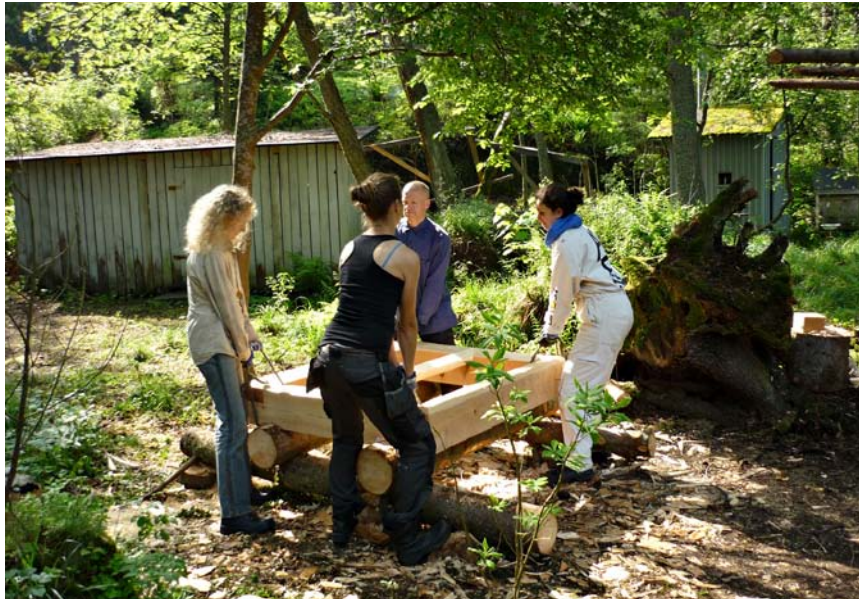
Kaivon kivet tuntuivat olevan tukevasti paikoillaan lukuun ottamatta etureunan kapeaa, ulkonevaa kiveä, joka näyttää töröttävän jo vuoden 1965 valokuvassa, sekä takanurkan isoa kiveä, joka oli siirtynyt viitisen senttiä ulos- ja alaspäin. Takanurkan kivi kiilattiin takaisin paikalleen tontin yltäkylästä kiilakivitarjontaa hyödyntäen.

Sitten kaivon uutta kehää päästiin sovittamaan.

Parrujen veistäminen alasyrjään hirsii jäljittelevästi pyöreiksi ei tuntunut mielekkäältä, ja kun parrut oli mahdollista loveta tarkasti kiviin, päätettiin kehä tehdä alaosastaan suorasyrjäisenä ja laastitiivistys kivien ja hirsikehän välistä jättää kokonaan pois.
