VILLA OIVALAN RESTAUROINTI KEVÄÄLLÄ 2017

S A A T E S A N A T

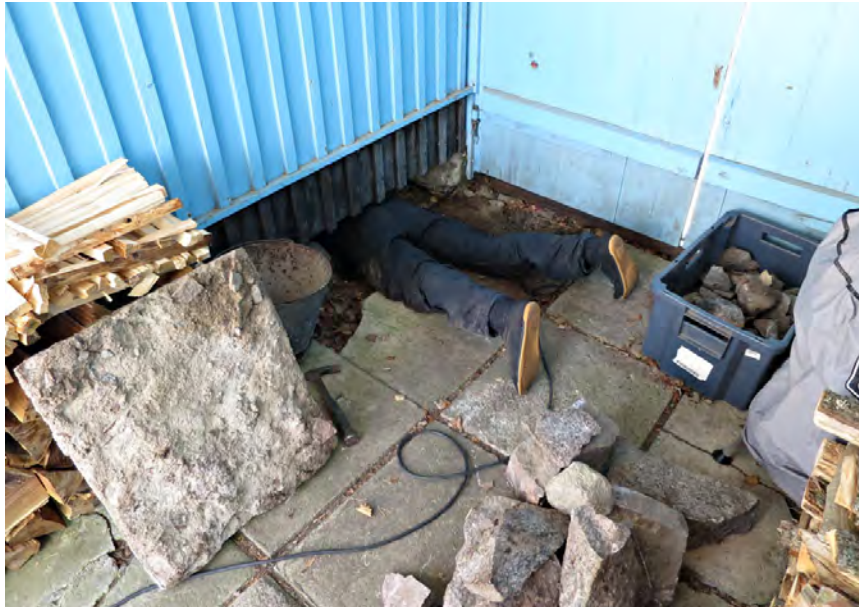
Pikkuvierashuoneen homeenhaju oli vuosia myöten pahentunut, eikä kaksi vuotta aiemmin tehty seinäventtiili ollut tuonut riittävää parannusta asiaan. Hajun syyksi epäiltiin alapohjan lahovaurioita, sillä lattiapalkit jatkuivat huoneen edessä olevan terassin alle, ja palkistoa oli korjattu terassin puolelta jo kertaalleen 1980-luvulla sekä uudelleen vuonna 2011. Ennen lattian avaamista päätettiin kuitenkin tutkia alapohjan rakennetta ja palkistoa alhaalta käsin. Niinpä porttikonginpuoleiseen kiviperustukseen tehtiin miehen mentävä aukko, josta ryömintätilaa pääsi katsomaan ja kuvaamaan.

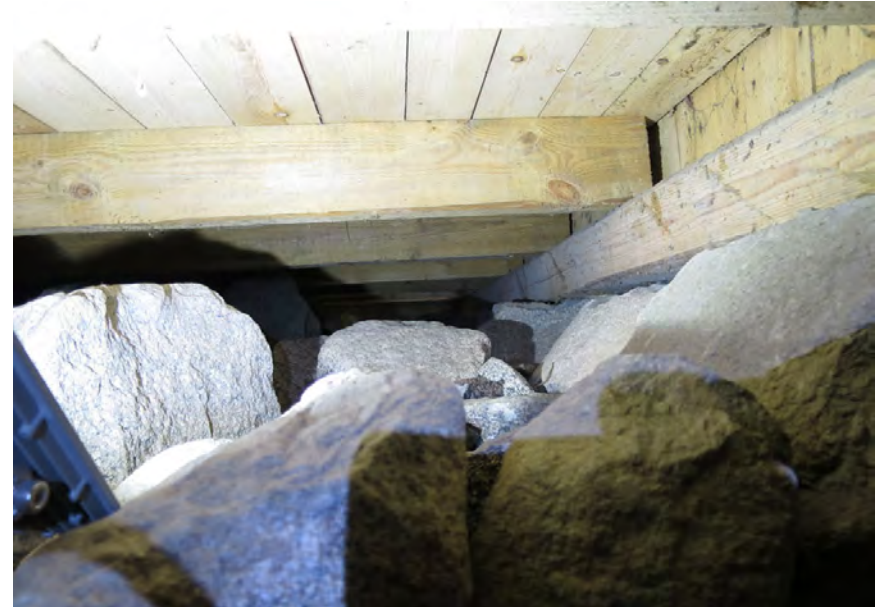
Huoneen alla kulki vinottain noin puolitoista metriä pitkä 5x5-tuumainen parru, joka oli tuettu keskeltä kiikkulautamaisesti kivien varaan. Parrulla oli ilmeisesti haluttu lyhentää lattiapalkkien jänneväliä, joka on ulkoseinältä terassin sisäreunaan 3,65 m. Parrun erikoinen tuenta oli aiheuttanut sen, että kun pikkuvierashuoneen sisäpihanpuoleinen seinä oli terassin lahovaurioiden takia painunut alaspäin, vierashuoneen lattiapinta oli jäänyt selvästi koholle parrun tuennan kohdalta.

Lattian uusimiseen oli varauduttu hankkimalla sekä 5x5 tuuman parrua (alasidepuuta), 2x6 tuuman palkkeja (lattiapalkkeja), 1x5 tuuman sahalautaa (lattian aluslaudoitusta, joka on samaa kuin talon ulkovuoraus) ja terassin alkuperäistä ponttilautaprofiilia (lattialautaa), joka oli 37 mm paksua. Koska näin paksua lauttaa ei pysty asentamaan satulapintaisen alustan päälle, oli selvää, että jos lattian pintalaudoitus joudutaan uusimaan, myös aluslaudoitus on uusittava, jotta palkisto päästään oikaisemaan.

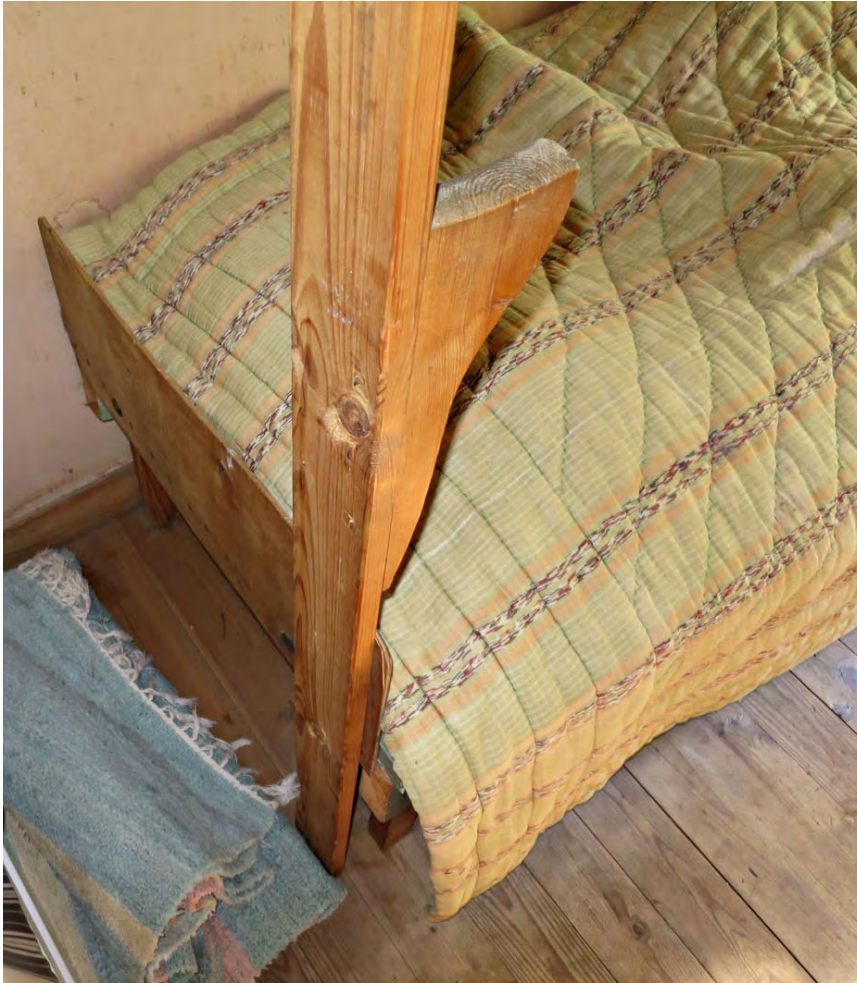
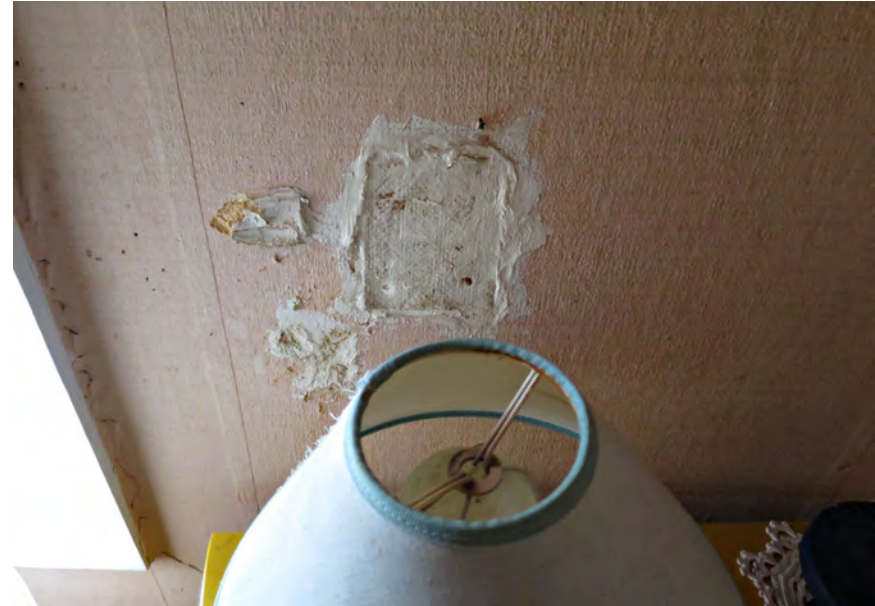
Pikkuvierashuoneen seinien levytys oli ilmeisesti tehty vuonna 1936, jolloin talossa tehtiin laajemminkin lisäeristystöitä. Seinien rakenteena oli ulkoa lukien peiterimat, ulkovuorilauta, tervapahvi, tavallinen pahvi, pystylauta, pinkopahvi, huokolevy ja tapetti.

Huokolevyissä ja tapeteissa oli toisen maailmansodan jäljiltä kranaatin-sirpaleen jälkiä, joita oli osin paikattu. Sisäpuolella seinän alaosissa oli kosteusjälkiä, jotka johtuivat epäilemättä siitä, että terassin pinta oli painunut vinoksi ja johti sadevettä huoneen seinää päin.

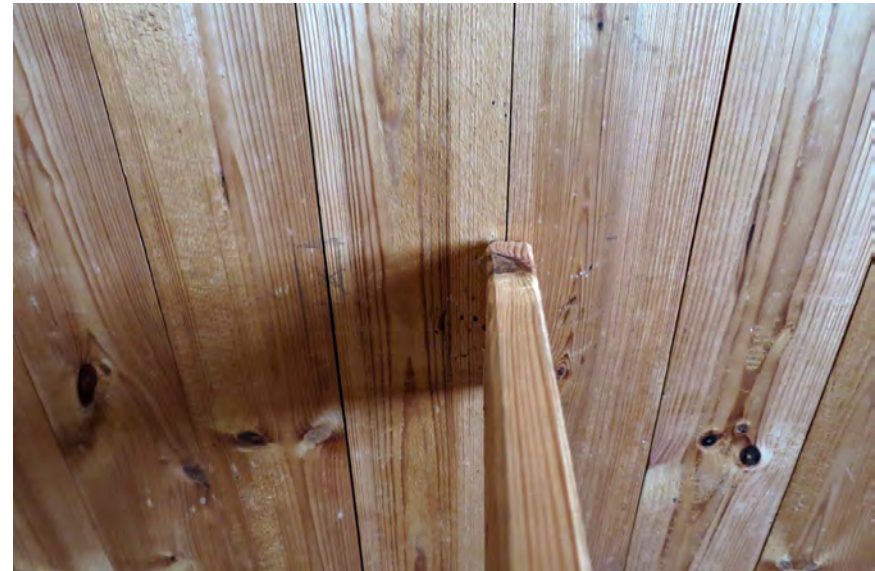
Katto- ja lattialistat sekä katto- ja lattialaudat olivat pintakäsittelemättömät, ja lattialistat ja -laudat olivat likaantuneet harmahtaviksi.

Kerrossänky oli koottu kahdesta vanhasta sängystä melko kömpelösti. Ylemmästä sängystä oli poistettu jalat, ja se oli tuettu seinään ja nurkkatolpaksi asetettuun lautaan, johon oli kiinnitetty astinpuu. Yläsängyn jalkopäässä oli pieni, laudasta tehty hylly ja sen yllä julisteena aukeama vanhasta aikakauslehdestä.

Kerrossänky oli ilmeisesti tehty vasta Oiva Kallion kuoleman jälkeen eli arkkitehti-iltojen aikana; vuonna 1971 sen tiedetään jo olleen käytössä. Sängyn purkamisen jälkeen lattialta löytyi pennin raha vuodelta 1963.

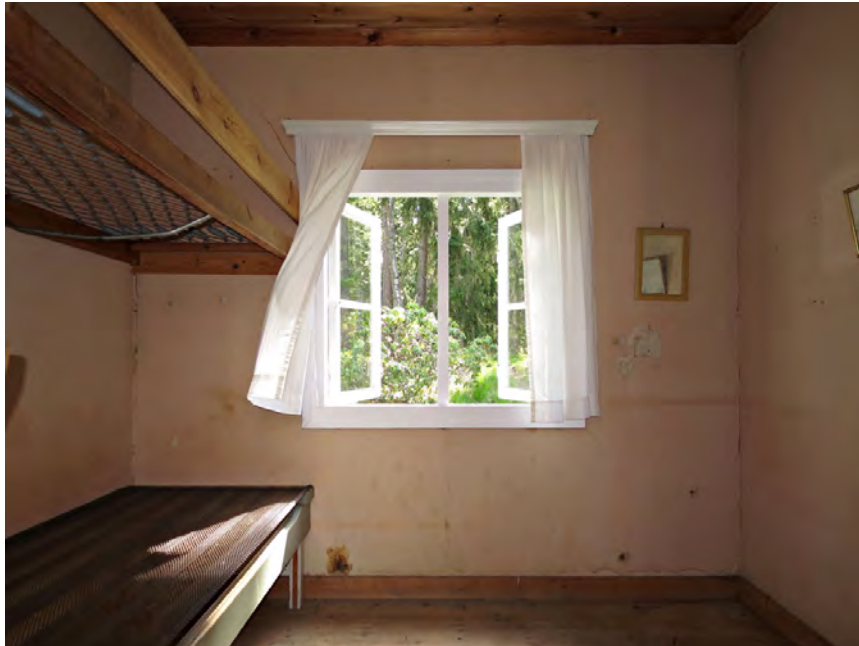
Tapetoinnit oli tehty vuodat limittäen ja reunat lattia- ja karmilistojen päälle kääntäen, ja talon liikkeessa tapetit olivat repeilleet listojen vieriltä. Vain kattolistojen alta tapetit lähtivät aivan listan reunasta, ei päältä.

Kun lattialistat irrotettiin, kävi ilmi, että lattialaudoitus oli tehty vasta seinien huokolevytyksen jälkeen. Huokolevyt olivat niin voimakkaasti homeenhajuiset, että niiden vaihtaminen oli välttämätöntä. Levytyksen uusiminen lattiaa purkamatta olisi ollut hankalaa, joten ennen lopullista päätöstä lattian uusimisesta päätettiin vielä avata lattiaa toisesta reunasta.

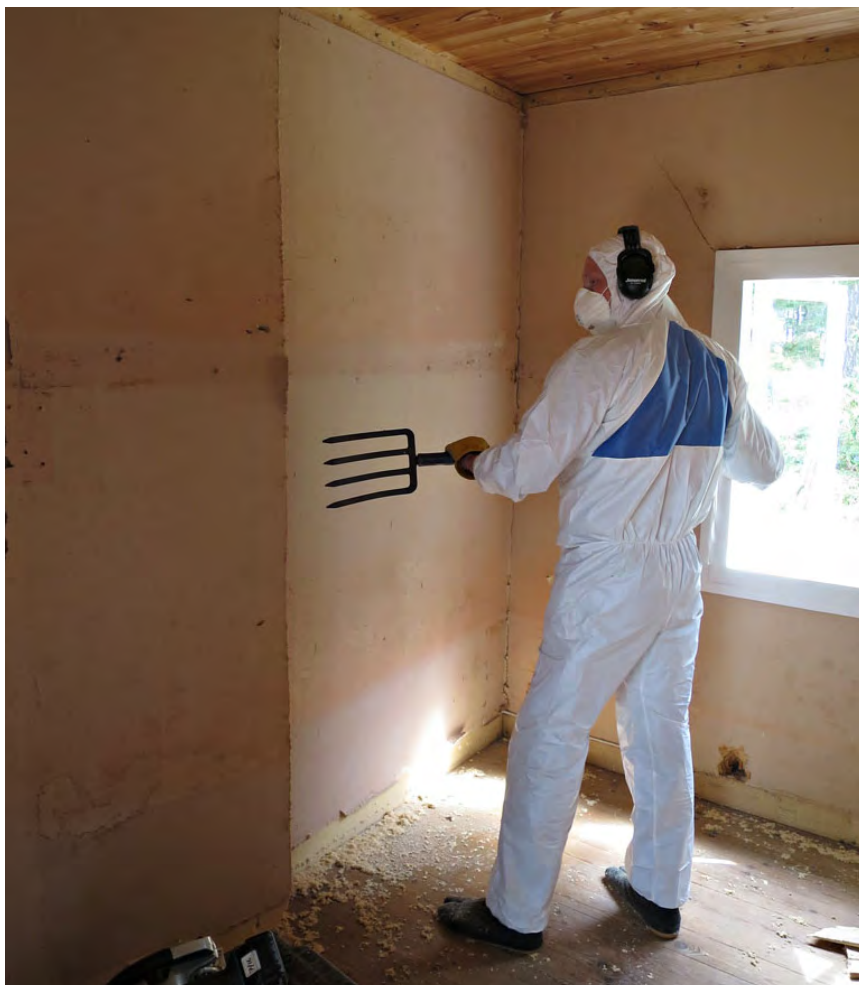
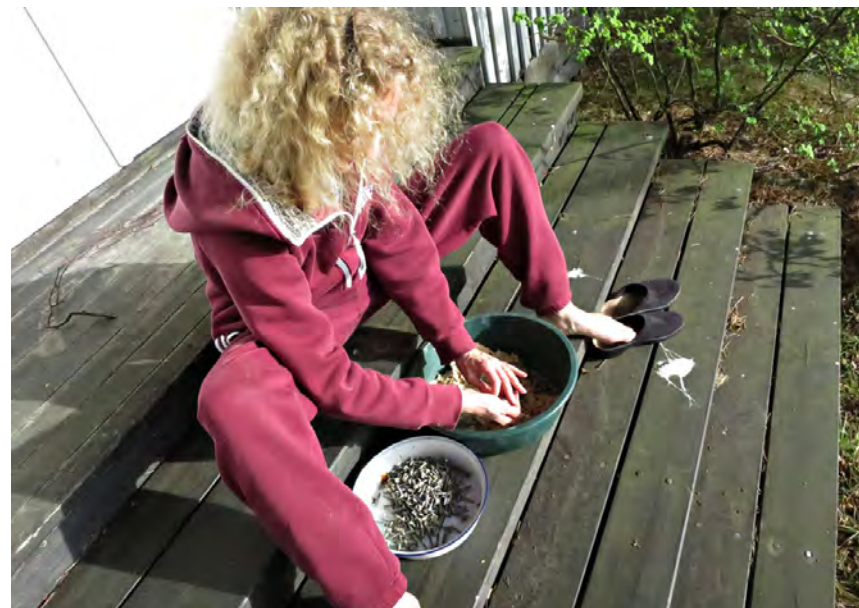
Kun huokolevyt purettiin, tutkailtiin niiden kiinnitystapaa ja pintakäsittelyä. Levyt oli naulattu seinille huopanauloilla pysty- ja vaakarivein, jotka eivät kohdanneet. Naulat otettiin talteen ja pestiin uudelleenkäyttöä varten, sillä niiden kannoissa oli millin–parin verran vanhaa kittiä tai tasoitetta, ja niihin oli liisteröitynyt kiinni huokolevyin palasia.

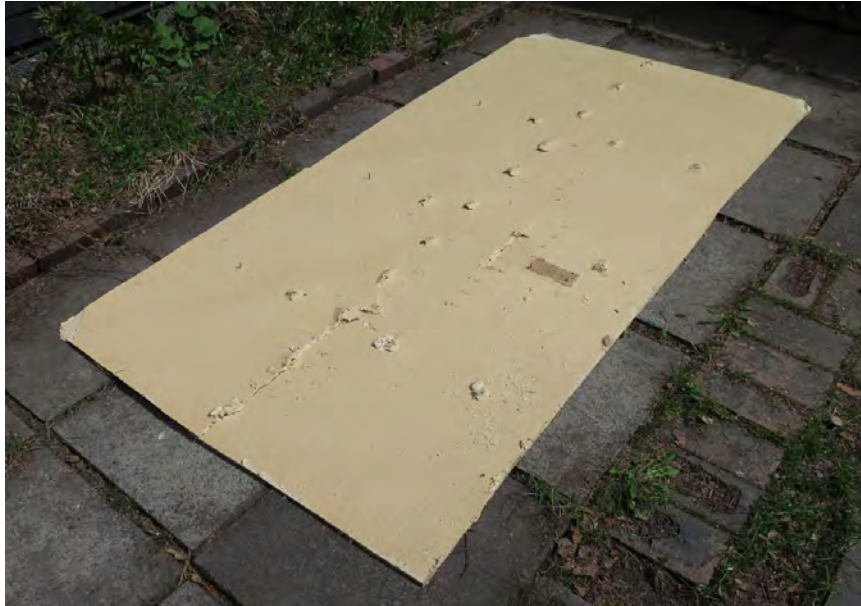
Huokolevyn pinnassa tapetin alla oli kauttaaltaan vaalea kerros maalia tai kittiä, jota oli paikoin paksummalti vuotien reunoilla. Koska väri oli sama kuin naulan kantojen kittikerroksissa, pääteltiin, että levyt oli ylitasoitettu kitillä. Tällaista työtapaa oli käytetty mm. salin ja työhuoneen oven huokolevytyksessä. Ylitasoituksen päällä oli tapetti, jonka alla oli paikoin ohut ruskea makulatuuripaperi.

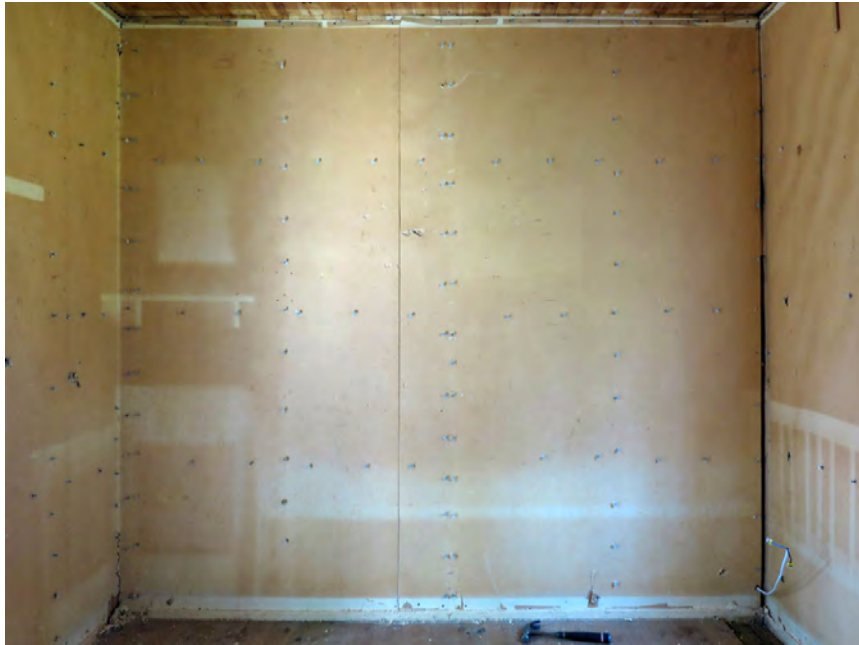
Vanhan huokolevytyksen alta tulivat näkyviin pinkopahvit, jotka olivat kaiketi talon rakennusvuodelta 1924. Pinkopahveihin oli palanut näkyviin huoneen alkuperäinen sisustus. Ikkunan molemmin puolin oli ollut sängyt, joissa oli puiset pinnapäädyt. Toinen päädyistä näkyi vain himmeästi, koska se oli varjoisammassa nurkassa kuin toinen.

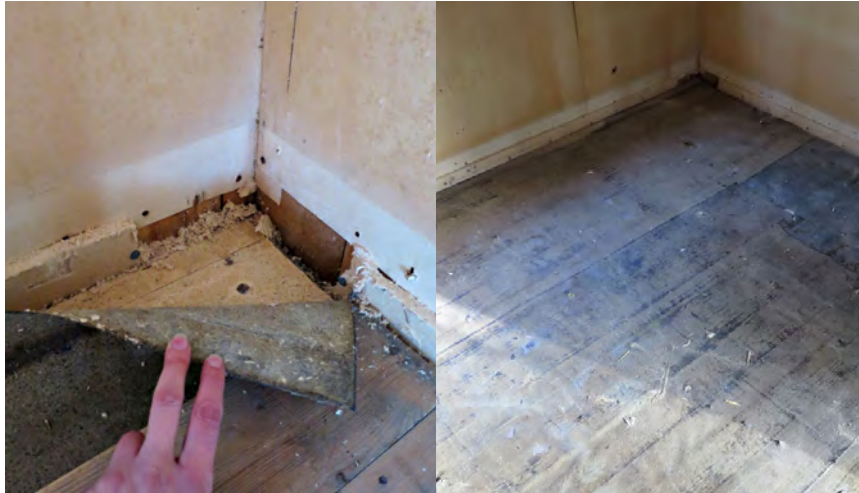
Kun lattialaudoitusta avattiin, kävi selväksi, että lattian purkaminen oli välttämätöntä, sillä lautojen alta paljastui paksu kreosoottihuopa. Huovan alla oli huokoinen puukuitulevy. Vanhan lattialaudan paksuus oli 21 mm ja huokolevyn 12 mm. Kun vanha lattialauta oli purettu pois ja huopa paljaana, huoneessa oli pökerryttävän voimakas kreosootin haju.

Huokolevyn alta löytyi vielä tavallinen pahvi ja sen alta kreosootilta haiseva tervapahvi. Huokolevy ja molemmat pahvikerrokset oli naulattu huopanauloilla kiinni alustaansa. Pahvien alla oli ponttaamaton sahapintainen aluslaudoitus, jonka paksuus oli 24–27 mm ja lautojen leveys 100–125 mm. Laudoitus oli paikoin mustunut yläpinnastaan, ja siihen oli tarttunut väkevä kreosootin haju

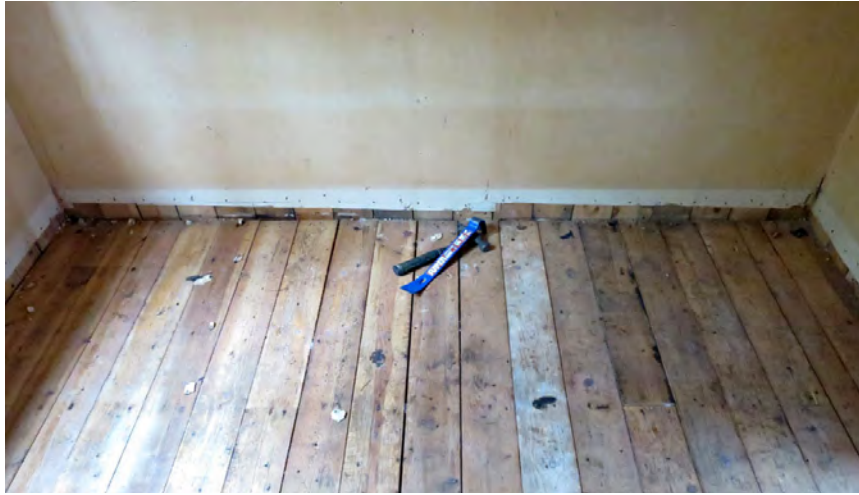
Naapurihuoneen vastainen väliseinä on rakennettu aluslaudoituksen päälle. Seinä ei osu lattiaa kannattavan palkin kohdalle vaan palkkien välille, joten aluslaudoitusta ei voinut katkaista aivan seinän viereltä. Niinpä se katkaisti lähinnä väliseinää olevan palkin kohdalta.

Jäljelle jäävä vanha aluslaudoitus maalattiin yläpinnaltaan, jotta se erittäisi vähemmän myrkyä sisätilaan. Pohjustus tehtiin raa'alla pellavaöljyllä ja maalaus aiempien vuosien sävytyksissä syntyneellä ylijäämämaalilla.

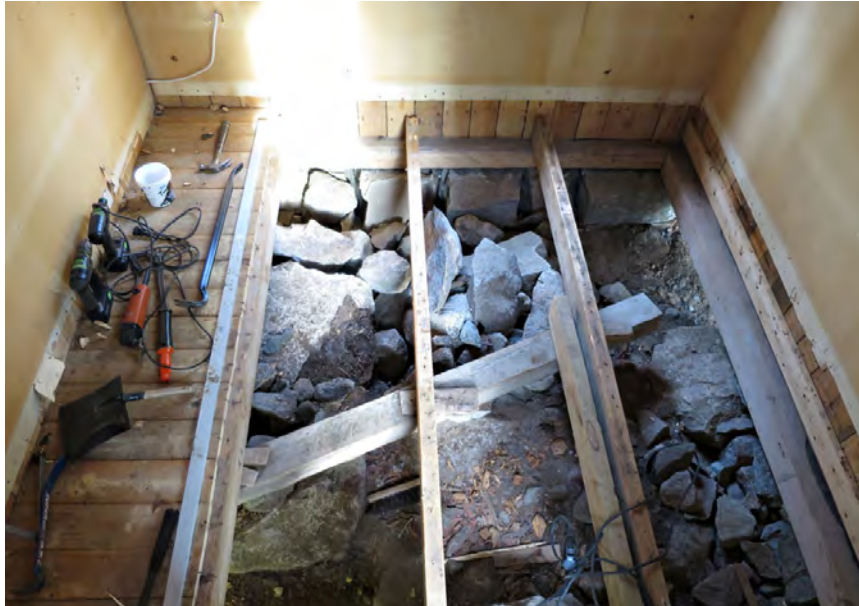
Terassin etureunan päästä lahonneet vanhat lattiapalkit ja niiden kylkeen 1980-luvulla lyödyt apupalkit olivat painuneet notkollle oviseinän kohdalta, minkä seurauksena terassi valutti vettä vierashuoneen seinälle. Kun vierashuoneen lattiakorkoja mitattiin, havaittiin, että lounaisnurkka porrasaskelman vierellä oli melkein 5 senttiä alempana kuin ulkojulkisivun puolella olevat nurkat, jotka olivat keskenään samassa tasossa. Luoteisnurkka oli painunut pari senttiä, ja lattian vino palkki oli aiheuttanut lattian keskelle kumpareen.

Jotta lattiapinta voitiin saada suoraksi, vino parru siirrettiin terassinvastainen seinälinjan alle kivien varaan. Näin sen avulla voitiin kiilata painunutta seinää ylöspäin. Samalla puristettiin ja ruuvattiin apupalkit kiinni varsinaisiin palkkeihin siten, että palkkien yläreunat tulivat samaan tasoon.

Pienempiä kiviä ja turvetta kaivettiin pois, ja vanhojen lattiapalkkien kylkeen ruuvattiin uudet apupalkit, joilla oikaistiin lattian pintaa vielä hieman – lattia oli näet alun alkaenkin tehty vinoon siten, että se laski kohti lounaisnurkkaa.

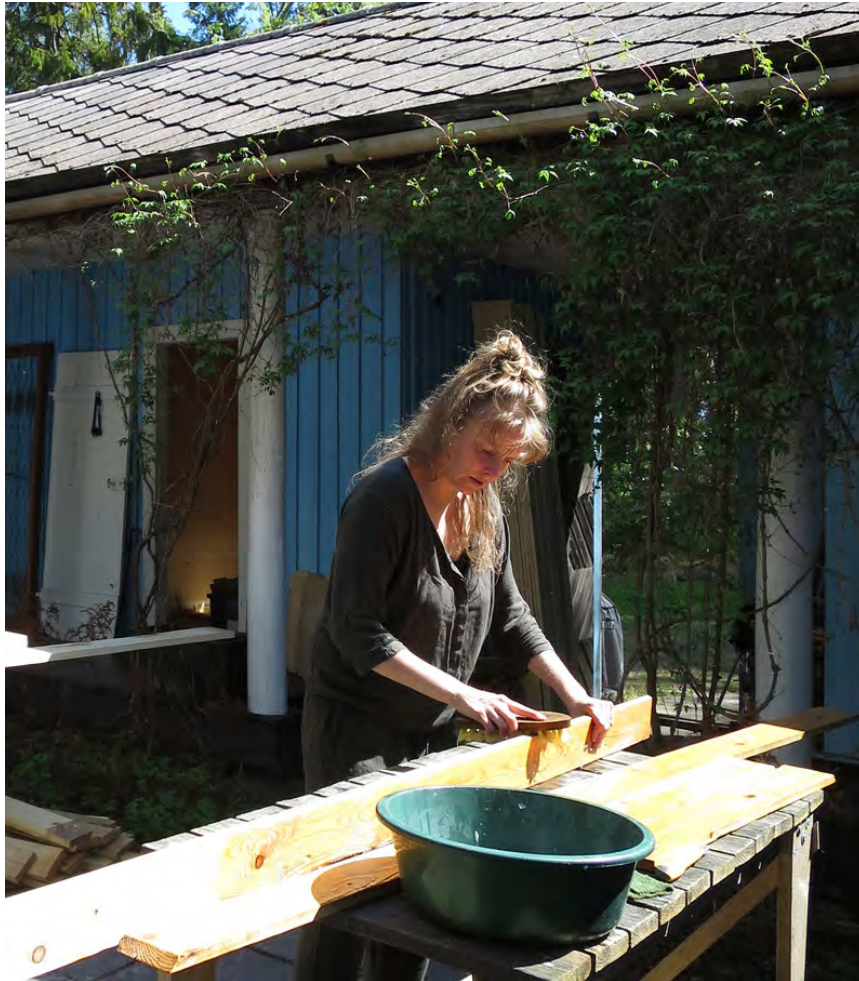
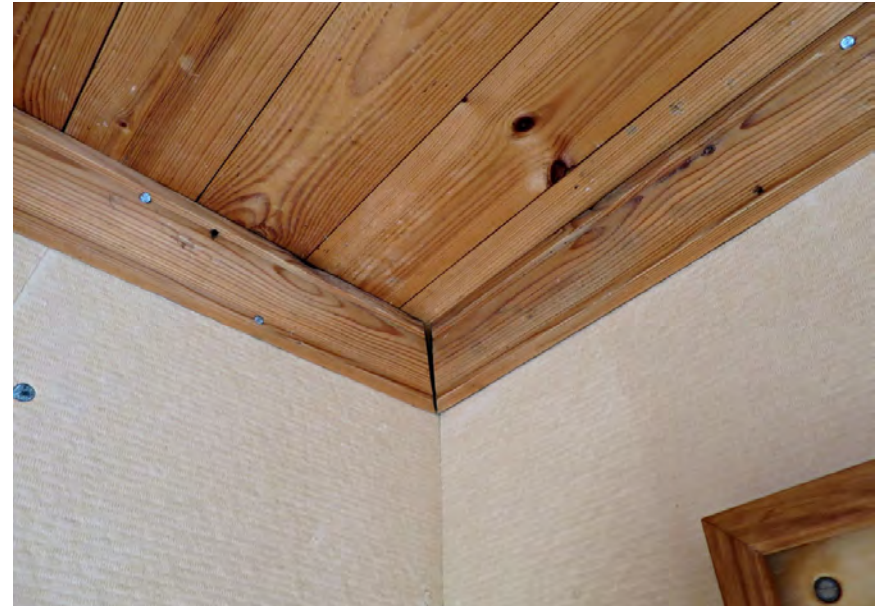
Lattilistat jouduttiin pesemään kolmeen kertaan pellaöljysuovalla, ennen kuin niistä saatiin pois harmaa lika, mutta kattolistoille ei tarvinnut tehdä mitään. Kaattolistat olivat hiukan lyhyet ja jäivät siksi irvistämään nurkistaan. Lattialistat taas olivat hyvin napakan pituiset.

Kattolistat naulattiin paikoilleen kolmen tuuman mustilla nauloilla, lattialistat vanhoilla nauloillaan. Pistorasia asennettiin takaisin paikalleen mutta sen johto jätettiin vielä kiinnittämättä, sillä oli tiedossa, että se joudutaan piakkoin irrottamaan tapetointia varten.

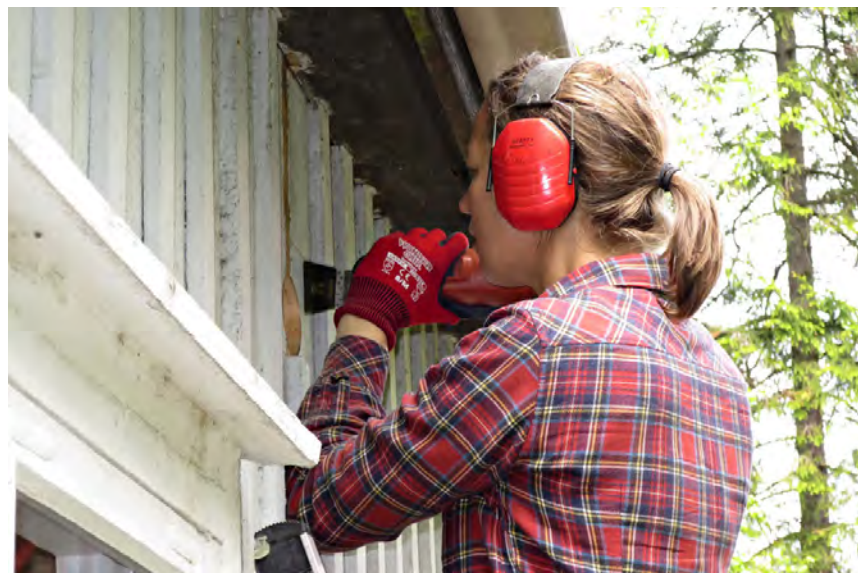
38 Uusi räppänä öljyttiin raa'alla pellavaöljyllä, ja molemmat räppänät vahattiin Osmo Colorin kirkkaalla puuvahalla, jotta ne eivät tahraa

tapetteja. Uuden räppänän liukuluukun tausta samoin kuin reiän ympäryks taustapuolelta maalattiin pellavaöljymaalilla mustiksi, jotta ne eivät näy rumasti ulkopuolelta. Sitten uuden räppänän taustapuolelle nidottiin vielä hyttysverkko (ulkosäleikössä oleva terasverkko oli melko isosilmäistä).

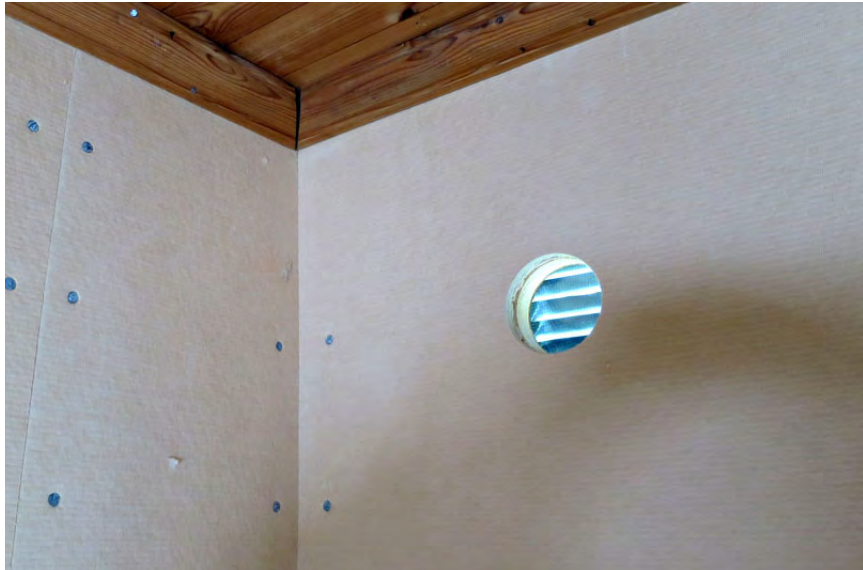
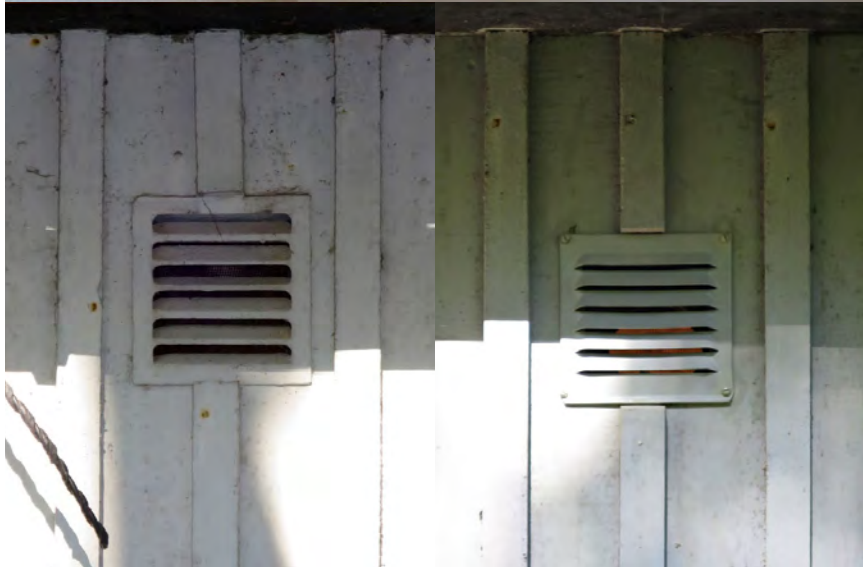
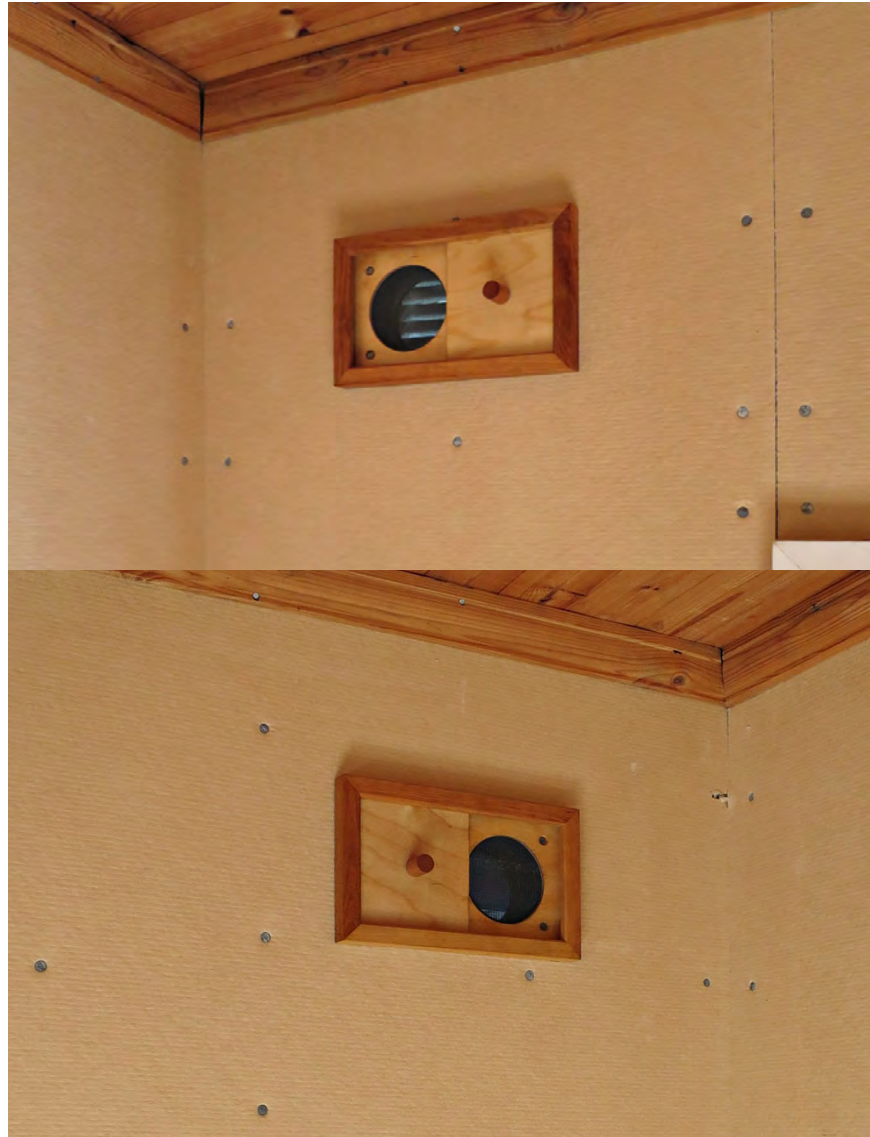
Seinään porattiin ensin uutta venttiiliä varten pyöreä reikä kuppiporalla, ja sen jälkeen ulkosäleikköä varten leikattiin julkisivulautaan nelikulmainen aukko. Reiän reunat maalattiin mustaksi ja räppänät kiinnitettiin paikalleen senkkikantaisilla mustilla ruuveilla, ulkosäleikkö taas kupukantaisilla messinkiruuveilla, joiden kannat maalattiin yli julkisivuvärillä.

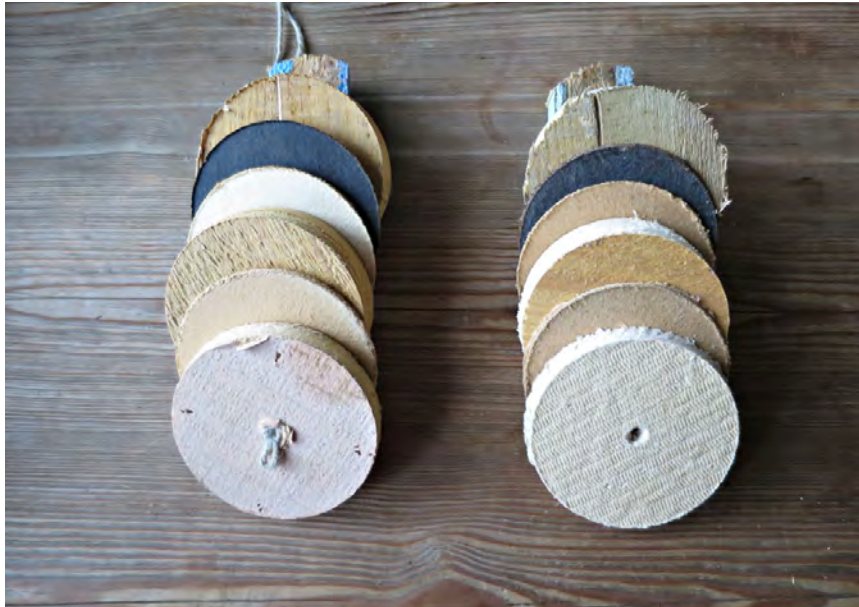
R A K E N N E T U T K I M U K S E T

Pikkuvierashuoneen lattiasta löytynyt kreosootihuopa sai miettimään, löytyyköhän Oivalasta muualtakin ulkovaipparakenteista myrkyllisiä rakennustarvikkeita. Vierashuoneen seinäventiilien kohdilta oli käytettävissä sekä kaksi vuotta vanhat että aivan tuoreet materiaalinäytteet. Niitä vertailemalla havaittiin, että vanhempi ulkovuorauksen alla oleva tervapaperikiekko oli tuulettunut hajuttomaksi mutta uudempi haisi selvästi kreosootilta. Onneksi tervapahvin sisäpuolella seinässä on kuitenkin tavallinen pahvi, pystylauta, pinkopahvi ja vielä huokolevytytys, joten tervapaperi jää rakenteessa selvästi lähemmäs ulkopintaa, kuten pitääkin.

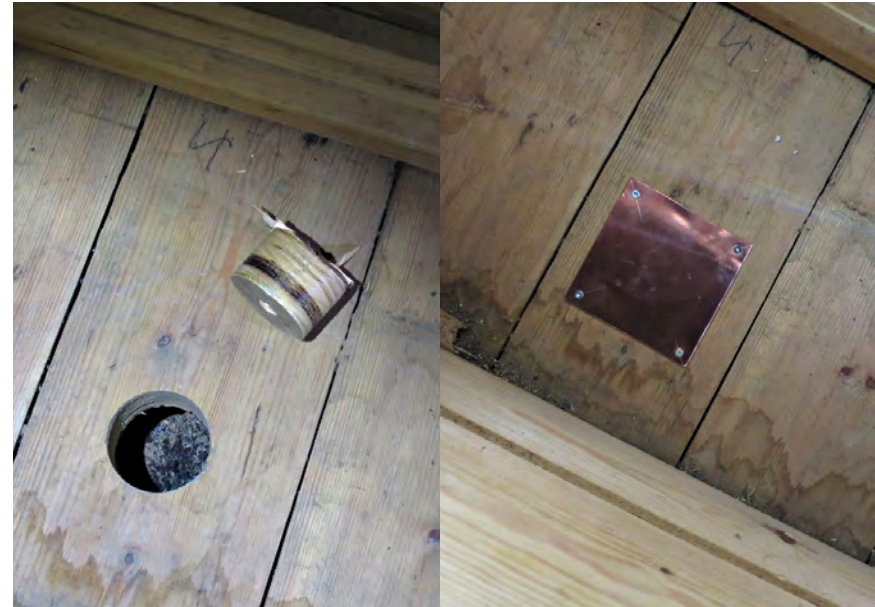
Sekä rantasaunalla että pikkuvierashuoneen viereisessä entisessä saunassa päätettiin tutkia lattiaa näkymättömiin jäävästä kohdasta.

Rantasaunalla kuppiporaus tehtiin penkin sisään. Lattialauta oli 38 mm paksua ja sen alla oli noin 10 cm korkea ilmatila, jonka alapintana oli paisutettu korkkilevy (materiaali oli helppo tunnistaa, koska sen kappaleita on verstaassa). Koska irti poratun lautakiekon kiinnittäminen takaisin paikalleen olisi ollut kovin hankalaa, reikä paikattiin päälle ruuvatulla kuparipellinkappaleella, jonka reunat ja kulmat oli hiottu pyöreiksi.

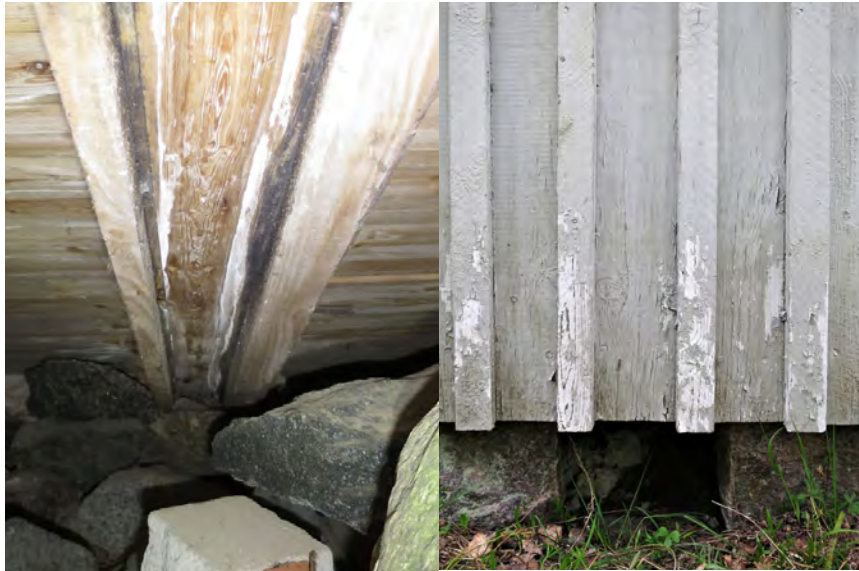
Entisessä saunassa on lattian alla jäljellä saunan lattian kouru, joka on nähtävissä kissanluukun kautta. Kourun pään kohdalla julkisivussa voi erottaa kaksi muista poikkeavaa julkisivulautaa, jotka on vaihdettu peittämään seinässä ollutta vedenpoistoaukkoa. Vanhemmissa laudoissa näkyy pinnassa raamisahan jälki.

Vanhan saunan lattiaan tehtiin kuppiporaus kamiinan eduspellin alle. Päällimmäisenä oli 21 mm paksu ponttilauta ja sen alla tuuman paksuinen aluslauta, jonka alla oli sormen levyden verran rakoa ja sen alla betonijalustan ja kourun reuna. Lautakerrosten välissä ei ollut minkäänlaista pahvia tai huopaa.

Porareikä suljettiin laittamalla irti sahatut kappaleet takaisen paikalleen pienen puisen korotuspalan päälle ilmansulkupaperia tiivisteenä käyttäen.

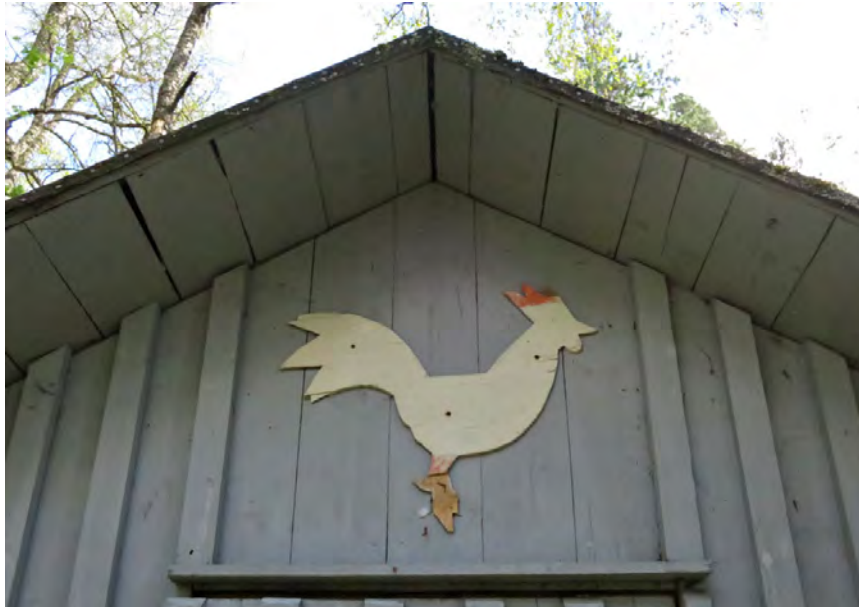
H U U S S I K U K K O

Ulkohuone oli rakennettu uudelleen 1980-luvulla, ja huussin ainoa vanhemmalta näyttävä osa oli oven päälle naulattu kukko. Kukon palasia löytyi huussin porraskiveltä, ja niinpä kukosta päätettiin tehdä replika, kun vanha malli oli vielä selvitettävissä.

Kukon muoto piirrettiin ensin paperille, leikattiin irti ja sovitettiin varmasti alkuperäisen mukaiseksi. Näin saadun kaavan avulla leikattiin verstaasta löytyneestä 6 mm:n vanerista uusi kukko, joka öljyttiin ympäriinsä raa'alla pellavaöljyllä maalaamista varten.

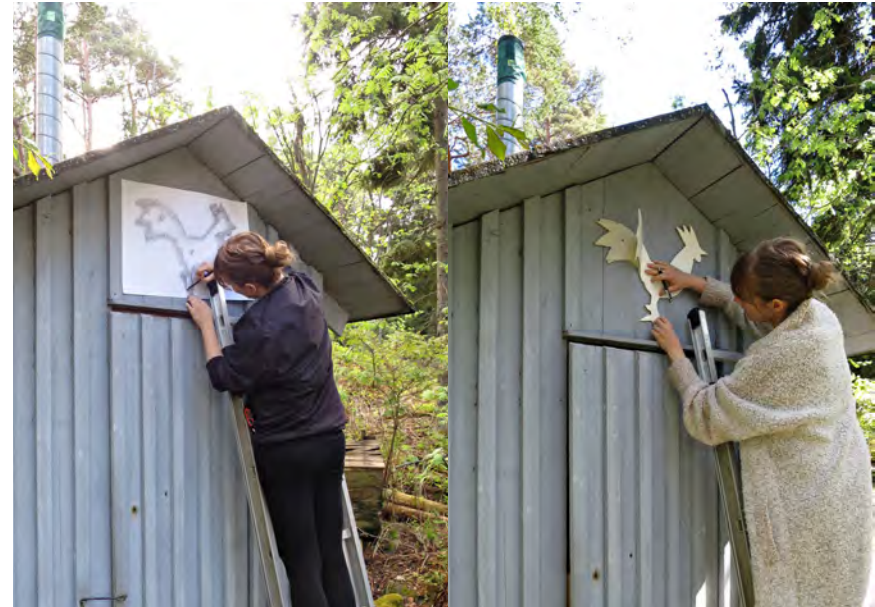
Kun uusi kukkoaihio nyt oli olemassa, uskallettiin ruveta irrottamaan vanhaa kukkoa. Se oli kiinnitetty kolmella naulalla, jotka sahattiin poikki ujuttamalla rautasahan terä kukon ja laudoituksen väliin.

Kun kukkoa ja huussia verrattiin vuoden 1965 valokuvaan, voitiin todeta, että tilanne oli muuttunut useammallakin tavalla. Vuonna 1965 kukko oli ollut naulattuna peiterimojen päälle ja katsoi vasemmalle. Peiterimat päätettiin palauttaa ja kukon taustapuolta tutkia, jotta osattaisiin päättää, onko uusi kukko syytä kääntää toisin päin.

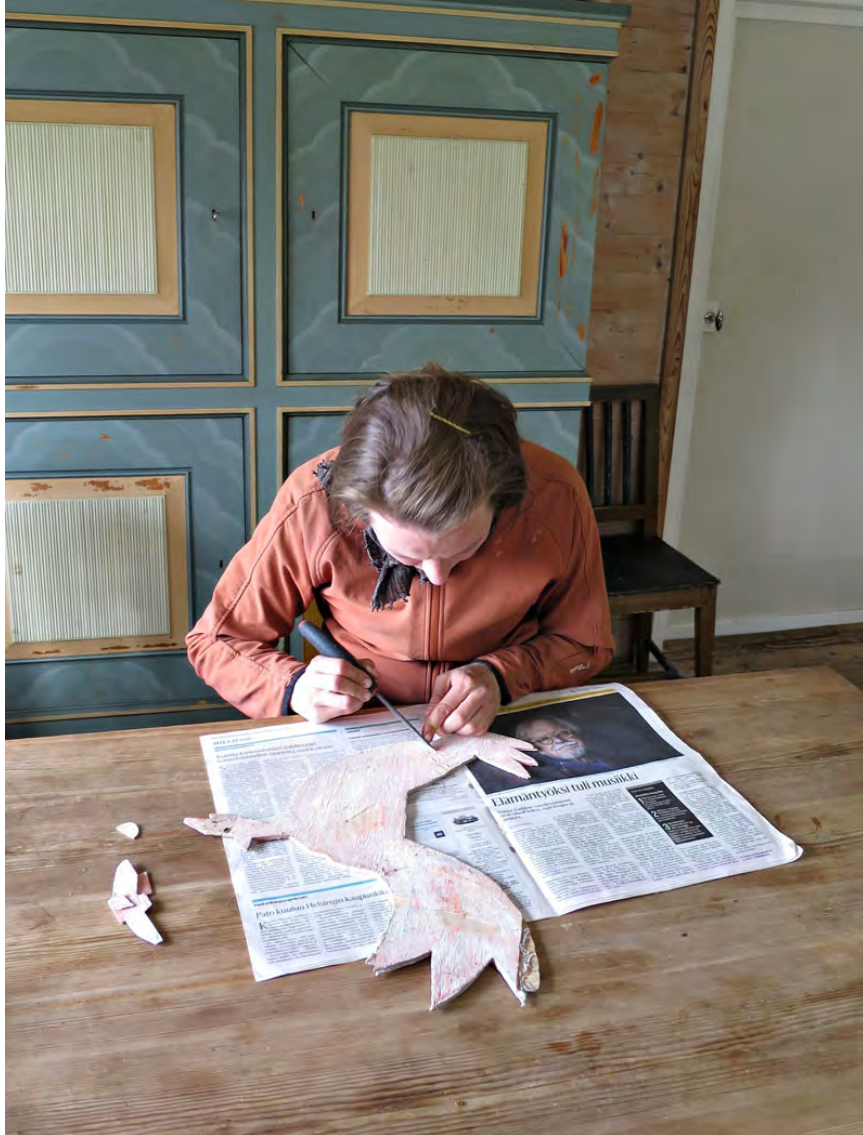
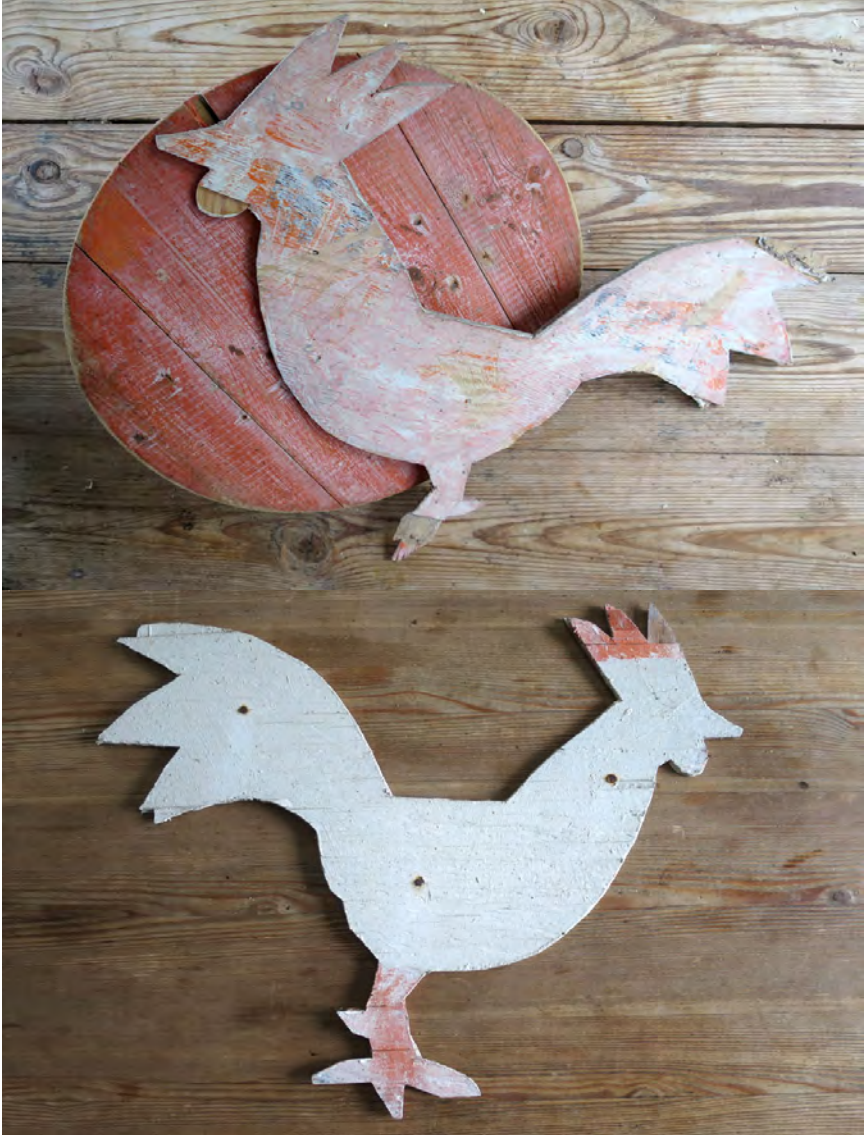
Kukon värikerroksia tutkittiin varovaisesti raaputtamalla, jolloin kävi ilmi, että punaoranssi väri jatkui päällipuolella kaikkialla valkoisen kerroksen alle. Taustapuolellakin oli alla kaikkialla punainen värikerros, jonka siveltimevedot mukailivat kukon muotoa, ja sen päällä epämääräisemmin valkoista maalia. Maalin alta kuului sinisiä kirjaimia: ”MAD” ja ”SWE”, jotka olivat ilmeisesti katkelmia ”MADE IN SWEDEN” -painatuksesta. Tämän perusteella arveltiin, että kukko oli ehkä alkuaan sahattu jostakin pakkauslaatikosta.

Punainen väri paljastui niin intensiiviseksi, ettei sellaista olisi voinut sekoittaa työmaalla nyt olleista väreistä, sillä työmaan ainoa punainen oli tumma englanninpunainen. Kukossa olevaa sinooperinsävyä löytyi raaputtamalla myös liiteriin varastoidusta ulkokuoneen vanhasta puukanneasta. Niinpä vanha kukko päätettiin vielä palauttaa vanhalle paikalleen joskin peiterimojen päälle, ja uusi kukkoaiho jätettiin liiteriin odottamaan seuraavaa työmaata.

Peiterimat maalattiin sumunharmaasta ja mustasta sävytetyllä maalilla (huussi on taloa tummempi ja sinisävyisempi), joka kuitenkin jäi aika- ja pigmenttipulan vuoksi liian kellertäväksi. Uutta kukkoa asennettaessa väriä on vielä syytä säätää sinisemmän suuntaan.

Kukkoon liimattiin kiinni siitä lohjenneet palaset. Asennusta varten valmistettiin poraamalla kolme pyöreää korokepala, sillä kukon naulanreikien paikat osuvat juuri peiterimojen väleihin (vanhassa ulkokuoneessa ne olisivat osuneet peiterimoihin, minkä peruteella voidaan arvella, että kukko olisi tosiaan siirretty vanhasta huussista uuteen). Kukko kiinnitettiin paikalleen vanhojen naulanreikien läpi ruuveilla, jotta se voidaan irrottaa sitä enempää vahingoittamatta (naulojen katkaisusta jäi raapiumajälkiä sekä huussin seinään että kukon taustapuolelle).

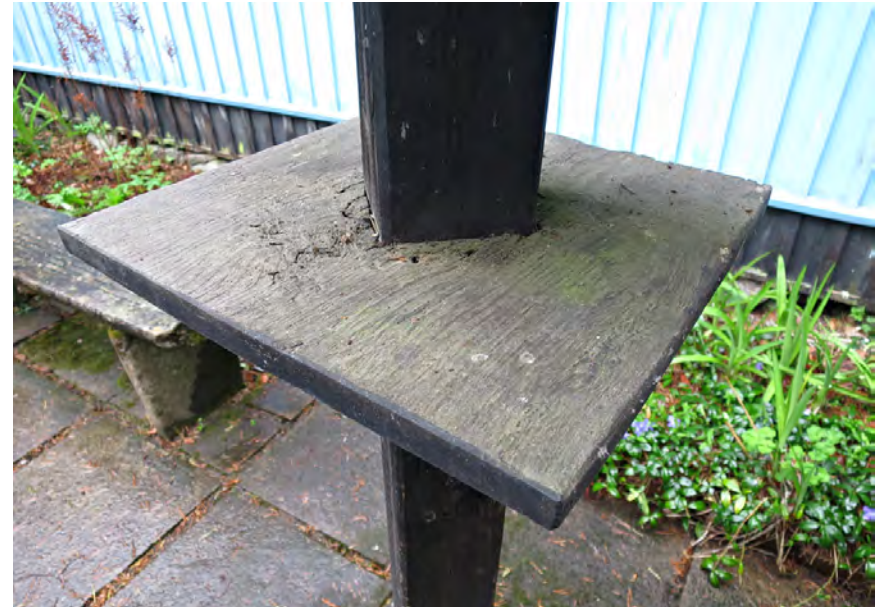
L I N T U L A U D A N K U N N O S T U S

Vanha lintulauta oli korjaamisen tarpeessa: jalka huojui ja hatussa oli lahovaurioita. Palloa kannattelevaa hatun kärkeä oli korjattu naulaamalla ja ruuvaamalla useampaan otteeseen. Hatun alla oleva hylly, joka on tehty yhdestä leveästä puulankusta, oli sen sijaan hyvässä kunnossa.

Kun innokasta talkootyövoimaa oli paikalla, päätettiin lahovaurioituneet hattu ja jalan alaosa uusia. Aivan ensimmäiseksi lintulauta pestiin. Sen jälkeen nostettiin pois paikaltaan ensin hattu ja sitten myös jalka hyllyineen. Hatun lierin kerrokset purettiin irti tukirivististä.

Hatun lieri koostui kolmesta kerroksesta, jotka oli tehty vinopintaisesta puolipontatusta ulkovuorauslaudasta, kukin omalla profiilillaan, jonka mitat poikkesivat hiukan muista kerroksista. Taapelista löytyi yksi sopivan kokoinen soiro, josta tarvittavat profiilit sai höylättyä ja sirkkelöityä.
