VILLA OIVALAN RESTAUROINTI KEVÄÄLLÄ 2017

S A A T E S A N A T

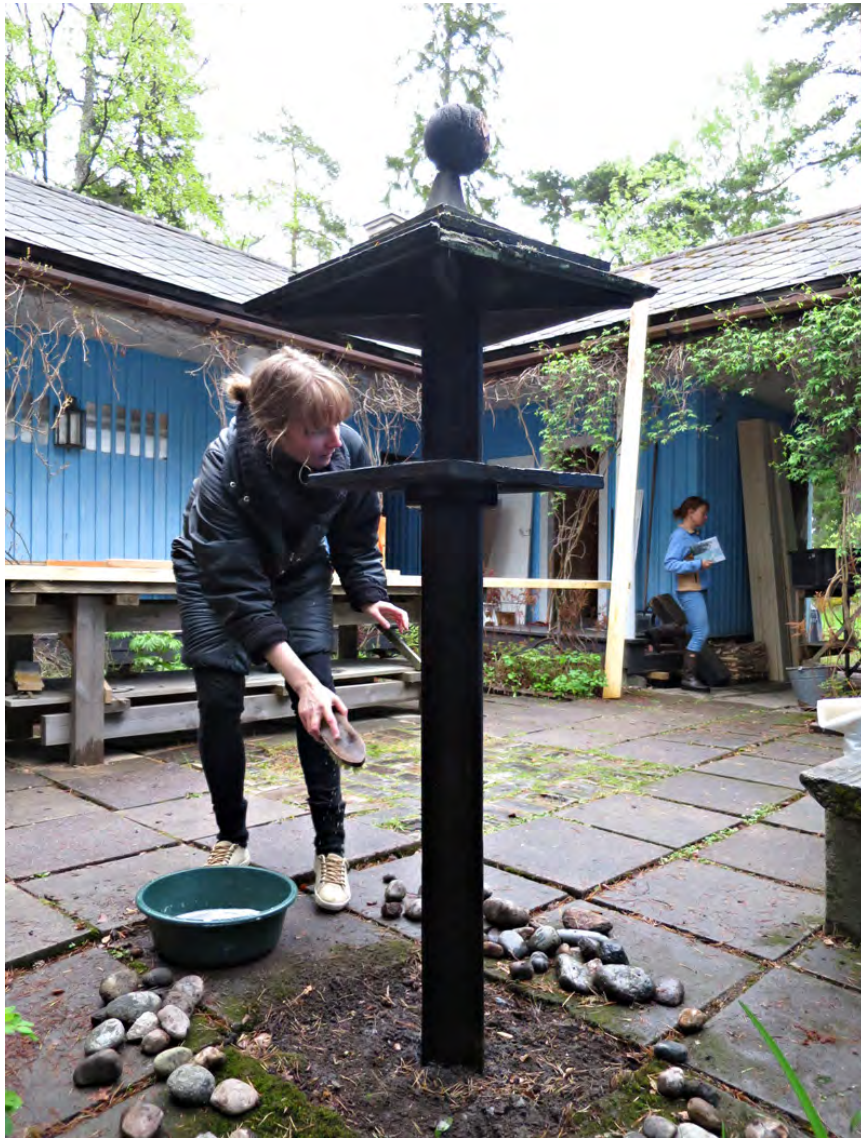
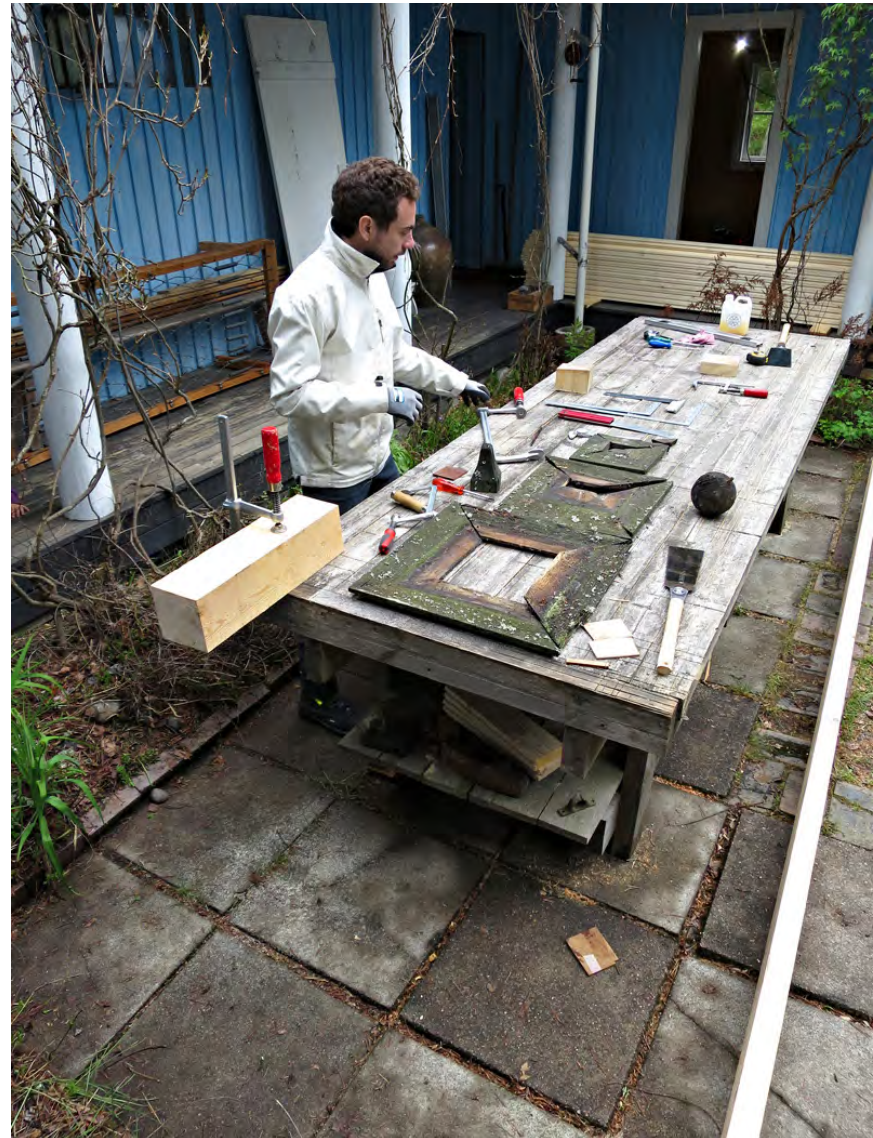
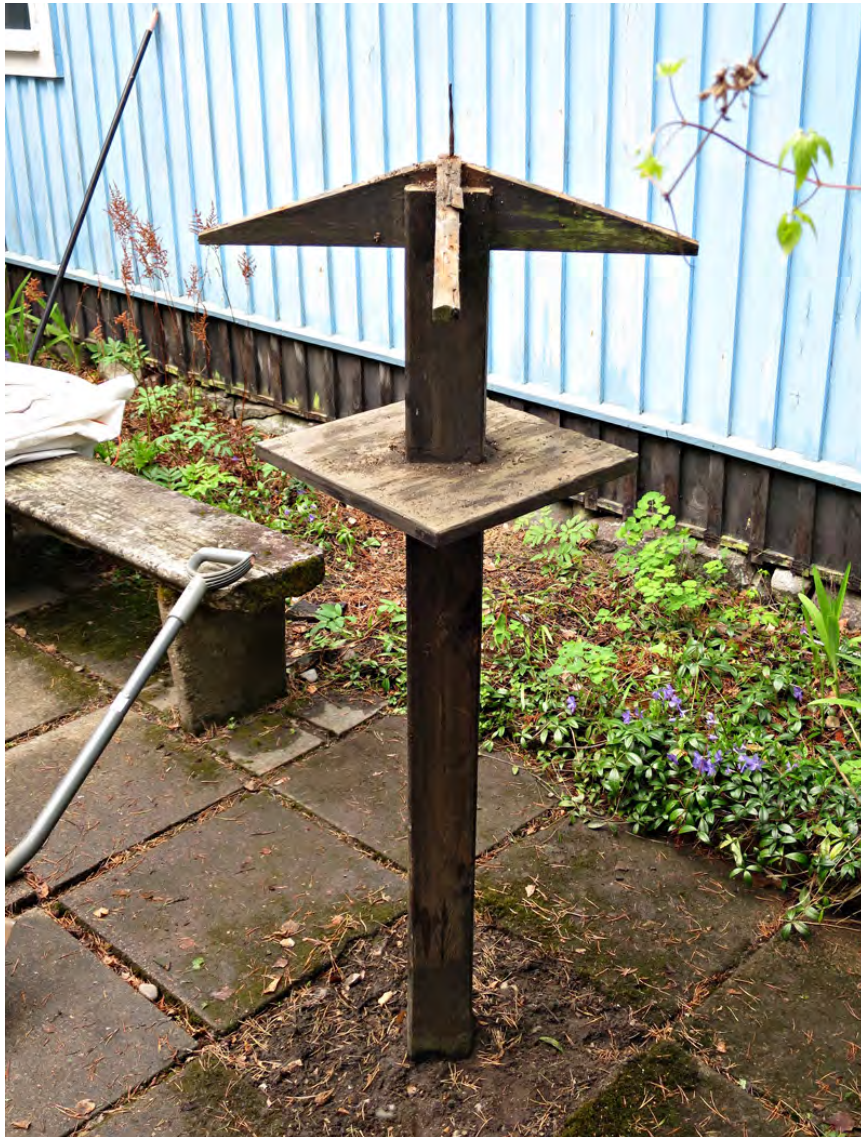
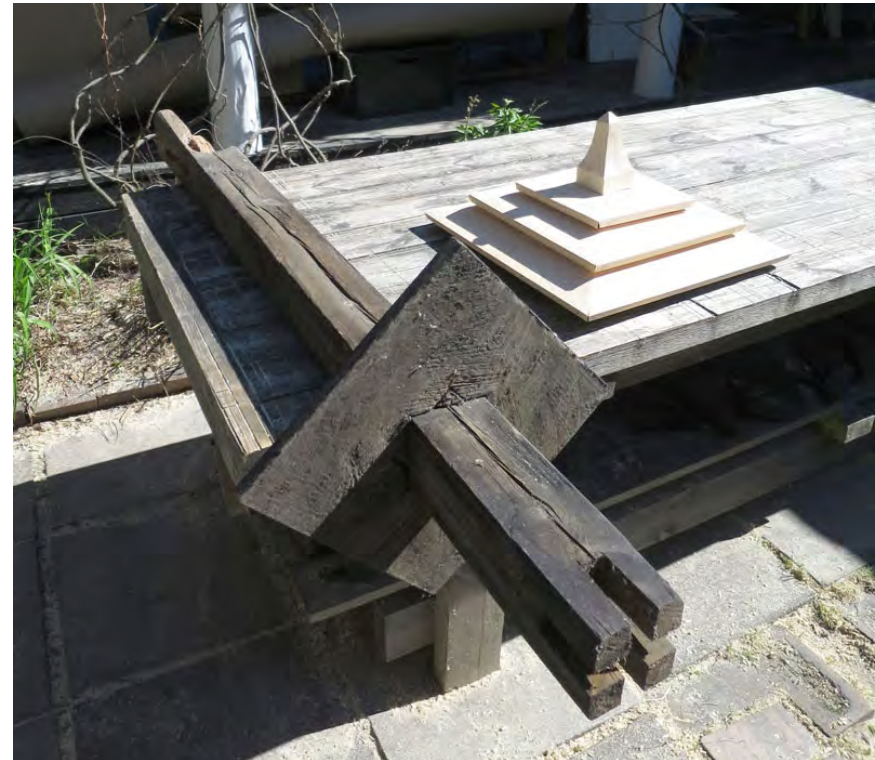
Kärjen päällä oli vanha visakoivuinen krokettipallo, jonka halkaisija oli noin 11 cm (muu setti on varastoituna verstaassa). 1930-luvun valokuvassa näkyy kuitenkin pienempi, ehkäpä noin 9 senttimetrin kokoinen pallo. 1960-luvun valokuvissa palloa ei ole lainkaan.

Uusi hatun lieri koottiin vanhan tukiristin päälle ja kiinnitettiin vanhaan tapaan naulaamalla. Kärki kiinnitettiin vanhan mallin mukaan neliömäiselle puunkappaleelle, joka upotettiin hatun keskelle jääneeseen aukkoon. Vanhat ehjät hatunkappaleet varastoitiin liiteriin. Lierin osista säilytettiin yksi kustakin kerroksesta.

Jalasta veistettiin pois laho alaosa, joka paikattiin hammastettua jatkoliihosta käyttäen. Jatkopala kiinnitettiin paikalleen ruuvein, jotta sen seuraavakin uusiminen käy sujuvasti. Jalka olisi ollut ollut hyvä hiiltää ennen

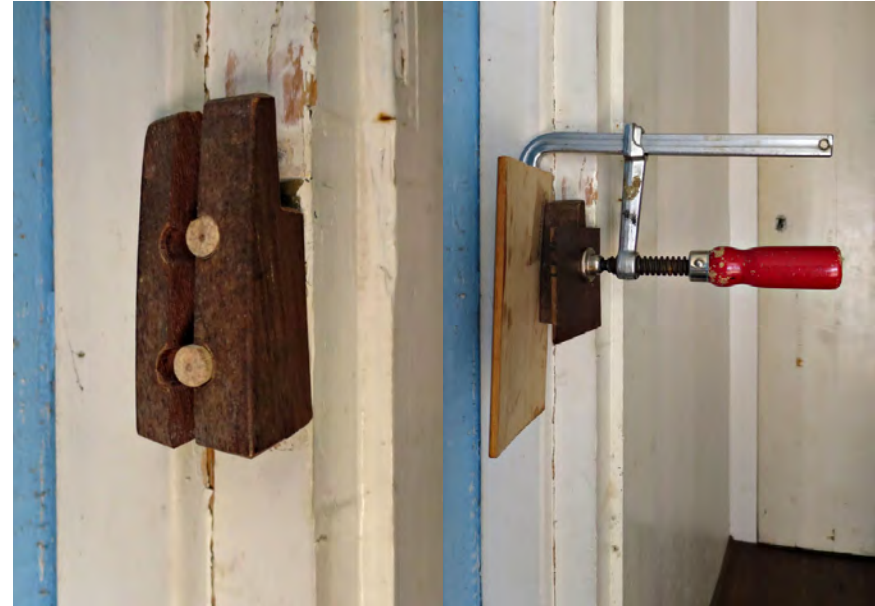
TUULIKAAPIN SALVAN VASTAKAPPALE

Tuulikaapin salvan puusta veistetty vastakappale oli haljennut. Osat olivat onneksi paikallaan, joten irti lohjennut kappale ja irronnut puutappi saatiin liimattua takaisin paikalleen.
