VILLA OIVALAN RESTAUROINTI 16.5.-15.6.2011

**LIVADY**  
OSAKEYHTIÖ

Suomen Arkkitehtiliitto tilasi Villa Oivalan keväälle 2011 määrättyjen kunnostustöiden suunnittelun, toteutuksen ja valvonnan Livady Osakeyhtiöltä. Ulkopuolen puuosien korjaamiseen ja ikkunoiden kunnostamiseen SAFA oli saanut avustusta Museovirastolta 24 000 euroa. Lisäksi kunnostettiin edellisenä talvena romahtanut liiteri ja tehtiin pienempiä huoltotöitä, kuten uunineduspeltien asennusta ja ovien sisäpintojen entisöintiä.

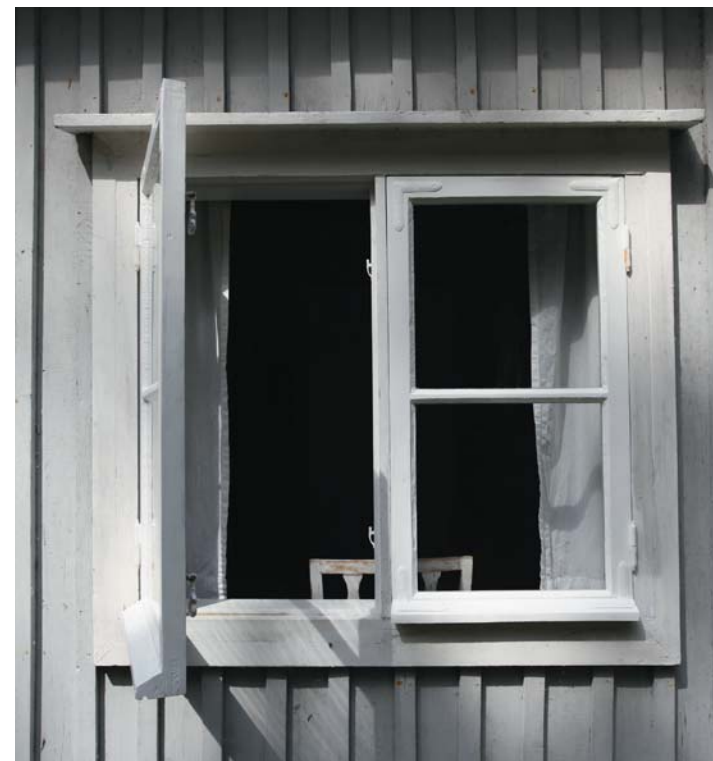
Pieniruutuiset ikkunat olivat melko hyväkuntoisia, ja ne kunnostettiin vain ulkopuitteen ulkopinnalta. Niissä oli hilseilevää maalia ja irtoavaa kittiä, ja ruoste puski läpi kulmarautoista ja saranoista. Yksi kulmarauta oli ruostunut puhki ja yksi katkennut. Huonoimmassa kunnossa olivat sisäpihalle avautuvat käytävän ulkopuitteet, joihin ilmeisesti pääsee valumaan sadetta katolta, yllä olevasta vesikourusta huolimatta (samaa ilmansuuntaan olevat työhuoneen ja vanhan saunan ikkunat olivat paljon paremmassa kunnossa). Ulkopuitteet paikkakitattiin ja maalattiin laseja irrottamatta. Puukorjauksia ei tarvinnut tehdä lainkaan.

Kunnostettavat pinnat pestiin, ja niistä poistettiin kaapimalla ja hiomalla irtonainen, ruosteinen ja rypistynyt maali. Puusta irti haljenneet kittaukset poistettiin. Käytävän ikkunan puhki ruostunut ja vanhan saunan pikkuikkunan katkennut kulmarauta irrotettiin ja heitettiin pois. Ruuvinjaukset ja syöpynyt puu poistettiin poraamalla, ja reiät paikattiin puutapeilla.

Kulmarautojen päältä poistettiin maali kaapimalla ja ruoste poraharjauksella. Rikkoutuneet kulmaraudat korvattiin verstaassa olevasta hylkypuitteesta otetuilla vanhoilla, samanmallisilla kulmarautoilla. Ne puhdistettiin maalista pellavaöljysuopavedessä keittämällä ja kaapimalla ja poraharjattiin puhtaaksi ruosteesta.

Ruosteensuojakäsittely tehtiin pellavaöljypoltolla: puhtaat kulmaraudat siveltiin pellavaöljyllä ja paistettiin 300-asteisessa uunissa (laitettiin kylmään uuniin ja otettiin puolen tunnin kuluttua pois). Samalla tavalla

Kaikki puupaljaat kohdat käsiteltiin raa'alla pellavaöljyllä. Kitin alta paljastuneet kyntteet sekä lintujen osaksi nokkimat kittipalot käsiteltiin sellakalla, joka estää kitissä olevan öljyn imeytymisen puuhun tai vanhaan kovetuneeseen kittiin.

Lasituskittaukset täydennettiin ja puitteet maalattiin ulkopuoleltaan ja syrjiltään kahteen kertaan valkoisella, sävyttämättömällä maalilla. Näin tehtiin siinä toivossa, että ikkunoiden alkuperäinen, kermanvalkoinen väri palautettaisiin lähitulevaisuudessa. Jos ikkunat olisi nyt maalattu kolmeen kertaan, olisi niiden maalikerroksesta tullut värimuutoksen yhteydessä säännöstöä ajatellen jo liian paksu. Nykyisellään kaikki ikkunat ovat maalarinvalkoisia, ilmeisesti 1980-luvun perusteellisen kunnostuksen jäljiltä, eikä ainakaan ulkopuitteissa ole juurikaan jäljellä vanhempia värikerroksia.

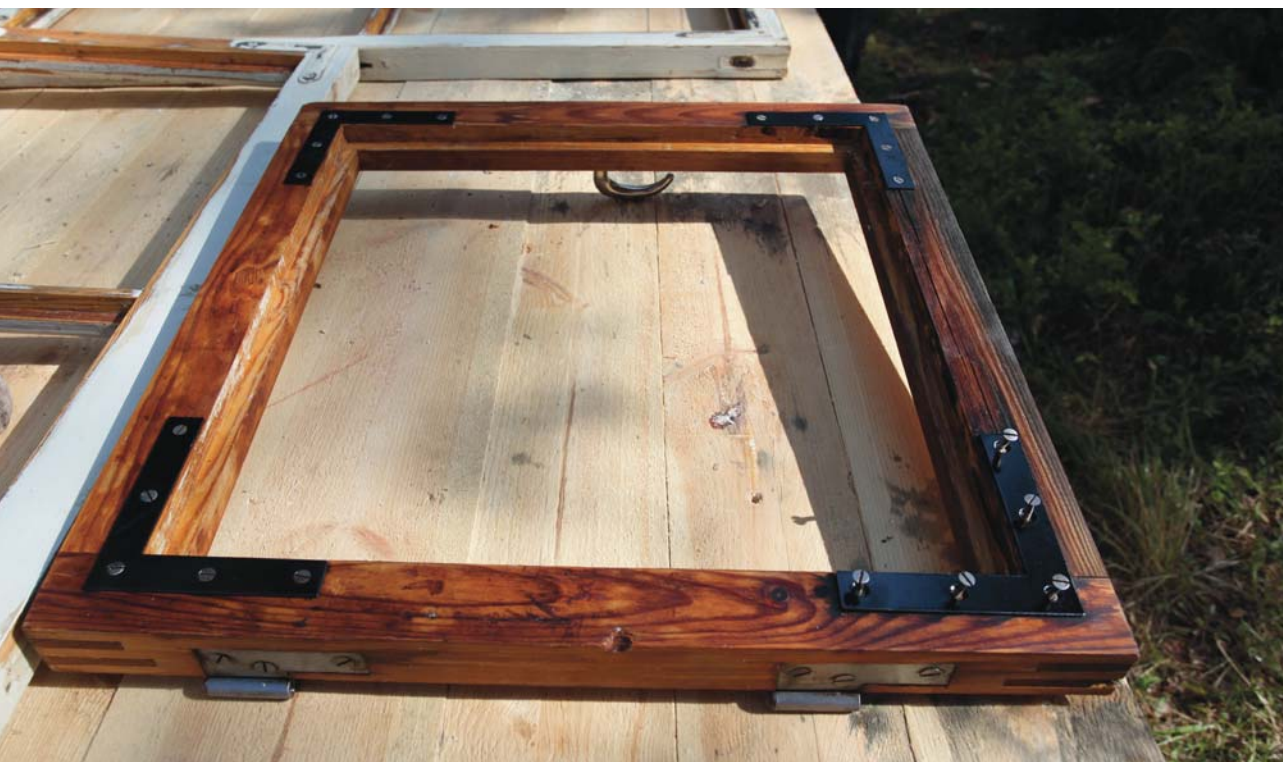
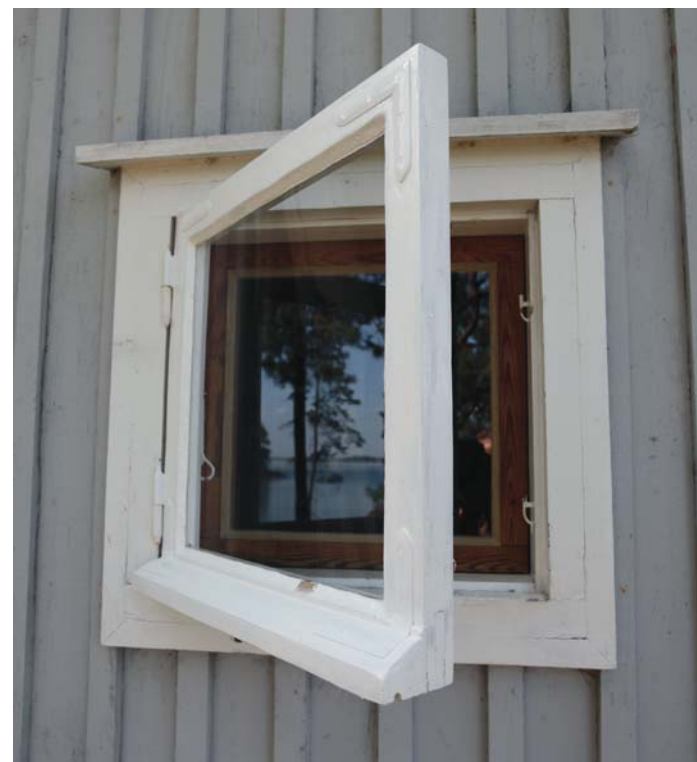
Verstaaseen oli varastoitu ilman lasia työhuoneen pikkuikkunan ja keittiön ikkunan sisäpuitteet. Liinavaatekomerossa oli irrallaan sinne kuuluva sisäpuite, sekin ilman lasia. Näitä puitteita oli ilmeisesti käytetty tai aiottu käyttää itikkaverkkoina, sillä niistä näki, että lasit oli poistettu rikkomalla (lasitusnaulat olivat tallella). Osassa oli itikkaverkon kiinnityksestä jääneitä naulanreikiä. Nämä sisäpuitteet kunnostettiin ja palautettiin paikoilleen.

10 Keittiön sisäpuitteet kunnostettiin muiden pieniruutuisten ikkunoiden tapaan, mutta ne maalattiin molemmin puolin maalarinvalkoisiksi. Maali

sekoitettiin Allbäckin valkoisesta, kauranharmaasta ja mustasta väristä. Näissä ikkunoista on kunnostukseen jälkeenkin rapsuteltavissa esiin vanhempi kermanvalkoinen maali.

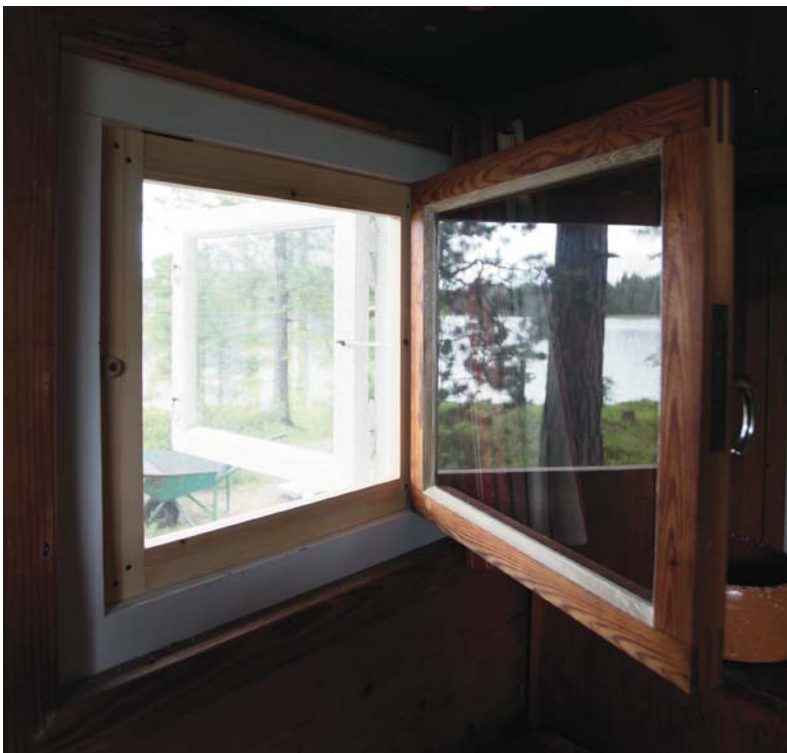
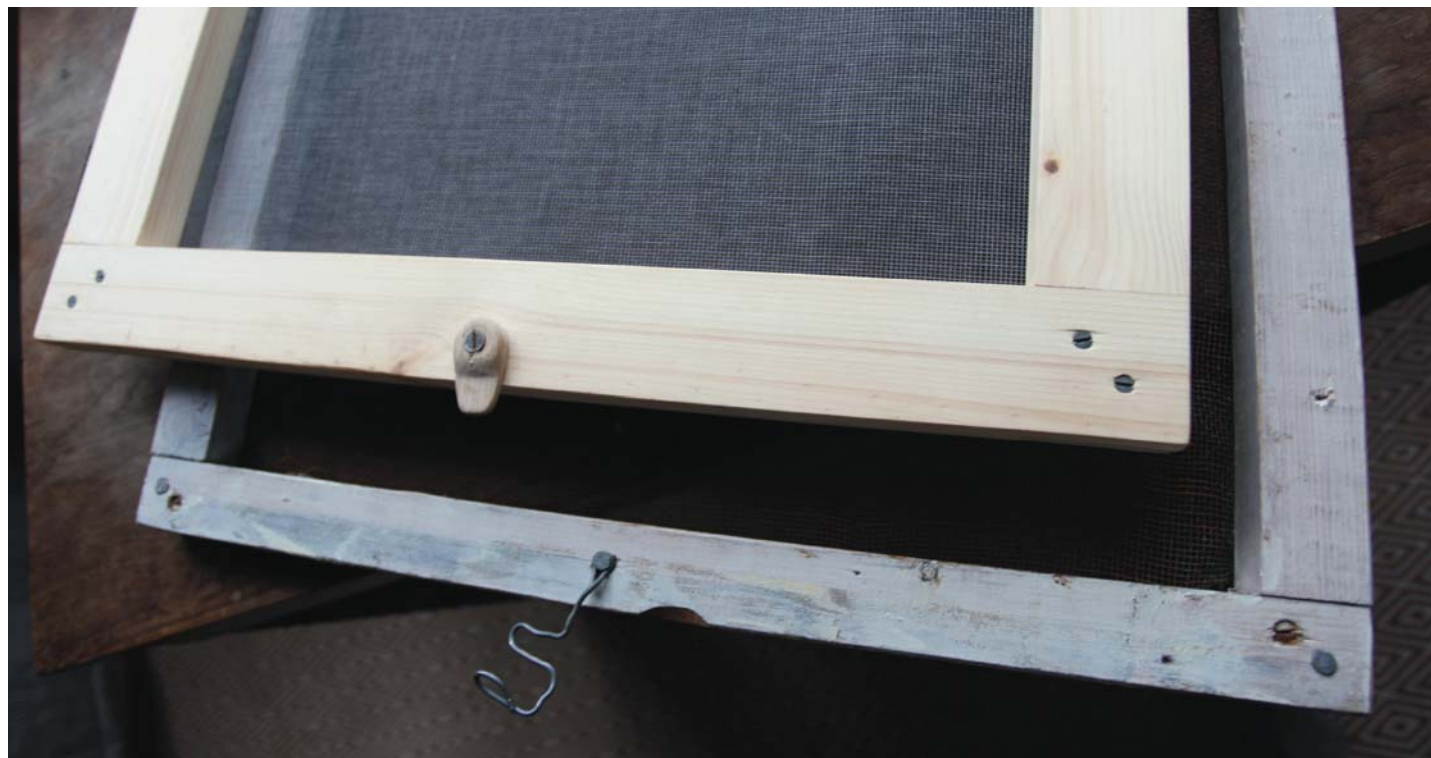
Työhuoneen ja liinavaatekomeron puupintaiset, yksiruutuiset ikkunat puhdistettiin, pyyhittiin pellavaöljyllä ja lasitettiin. Kittipalot lakattiin pellavaöljylakalla. Liinavaatekomeron sisäpuitteessa oli voimakkaasti ruostuneet kulmaraudat, jotka irrotettiin, puhdistettiin, pellavaöljypoltettiin ja asennettiin takaisin paikoilleen. Kulmarautojen alta paljastui pellavaöljlyn,

vernissan tai pellavaöljylakan voimakkaasti kellastunut väri (pellavaöljypojaiset tuotteet kellastuvat pimeässä).

Kunnostamatta jätettiin palvelijahuoneen sisäpuitteet (puitteiden yläsyryissä lukee ”tyttöjen huone”), joista saatiin ehjät kulmaraudat rikkoutuneiden tilalle. Toinen palvelijahuoneen puitteista oli verstaassa ja toinen liinavaatekomerossa. Toisessa puitteessa oli edelleen kiinni rikkinäinen itikkaverkko, ja puitteen toinen sivusarja oli katkennut ja korjattu puitteen

kylkeen ruuvatulla pulikalla. Nämä puitteet jätettiin verstaaseen odottamaan seuraavaa kunnostusrupeamaa.

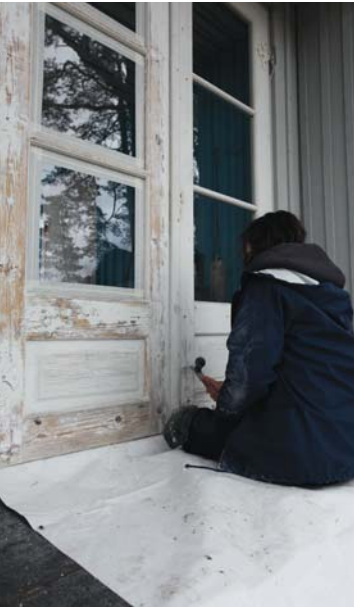
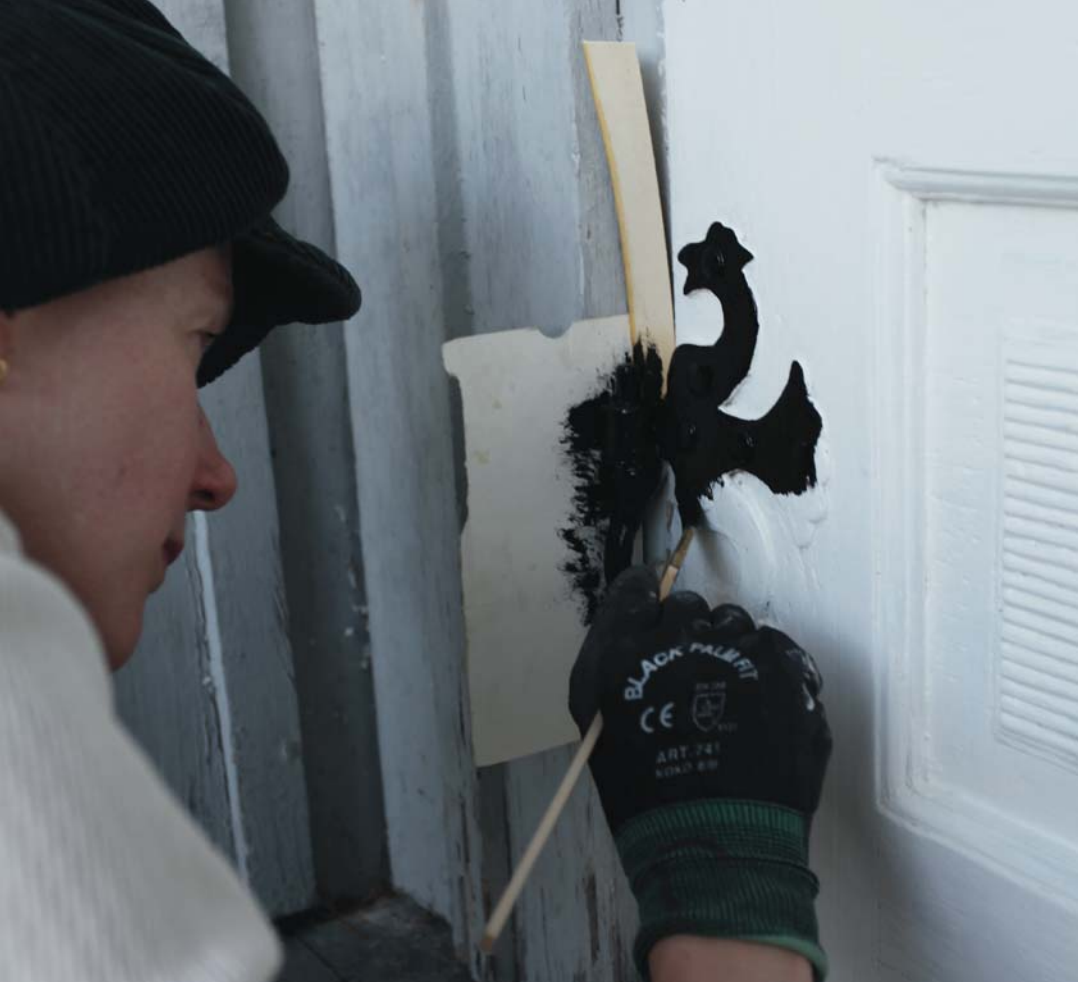
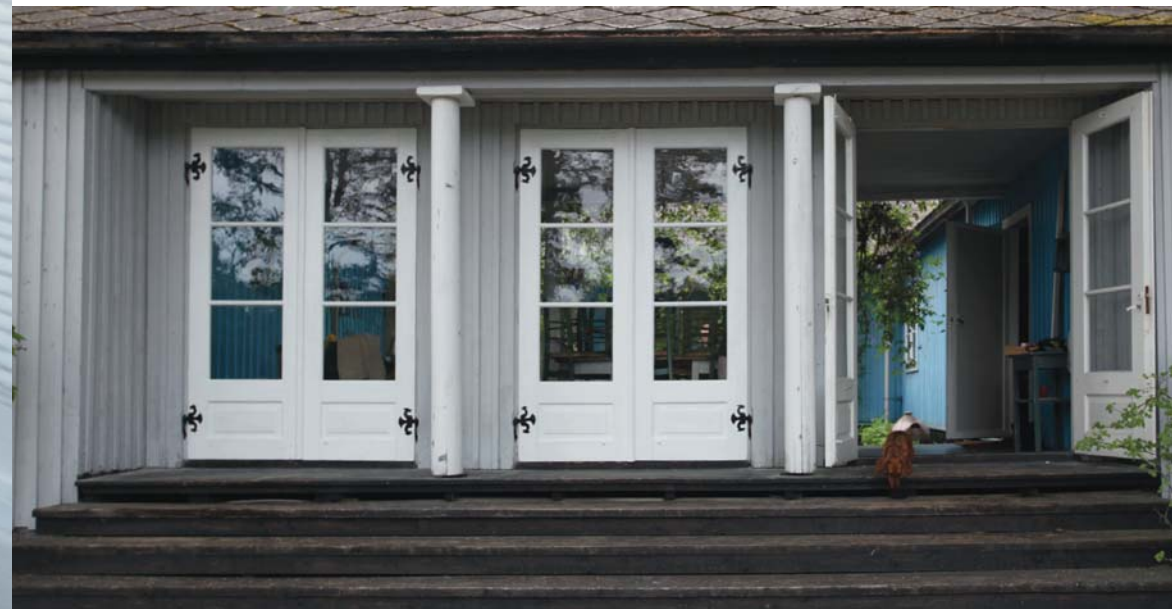
Terassin lasiovien ulkopuolen maalipinnat olivat hilseilleet varsinkin ovien alaosista. Irtonainen maali poistettiin kaapimalla ja hiomalla sekä ovista että saranoista. Pohjoisen puoleisen oviparin yläosista paljastui vanhoja maalikerroksia: alimmaisena kellanvalkoista, sitten oliivinvihreää, kitinväristä ja harmaata (lähellä nykyistä julkisivuväriä). Niitä ei kaavittu pois. Myös saranoihin jätettiin vanhat mustat, puhtaan valkoiset, voimakkaan vihreät ja kitin väriset maalikerrokset.

Ovet öljyttiin raa'alla pellavaöljymaalilla ja maalattiin uudelleen ikkunoiden tapaan kahteen kertaan valkoisella öljymaalilla. Saranat maalattiin pellavaöljymaalilla mustiksi.

Sisäpuolen valkeaksi maalatuista kiväärisalvoista ja vetimistä puski rumasti läpi ruostetta. Helat irrotettiin, puhdistettiin maalista ja ruosteesta ja pella-vaöljypoltettiin. Kiväärisalvat maalattiin vanhaan tapaan kahteen kertaan maalarinvalkeiksi (niistä ei löytynyt muita maalikerroksia). Vetimien väri muutettiin valkoisesta mustaksi, sillä muuten niistä tulisi pian taas ruokko-amattoman näköiset maalin kuluessa käsittelyn myötä pois.

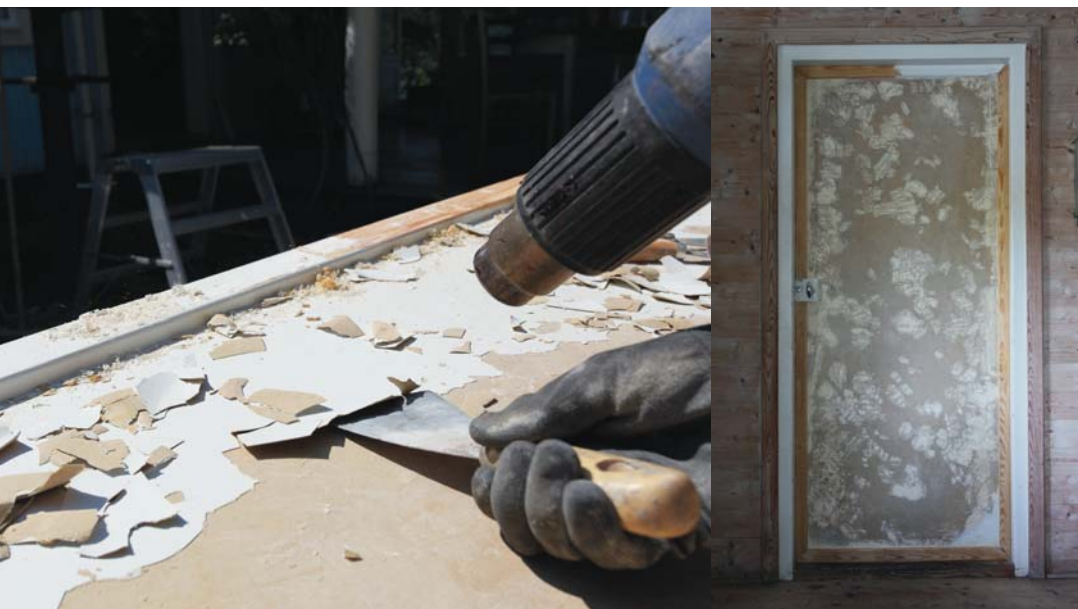
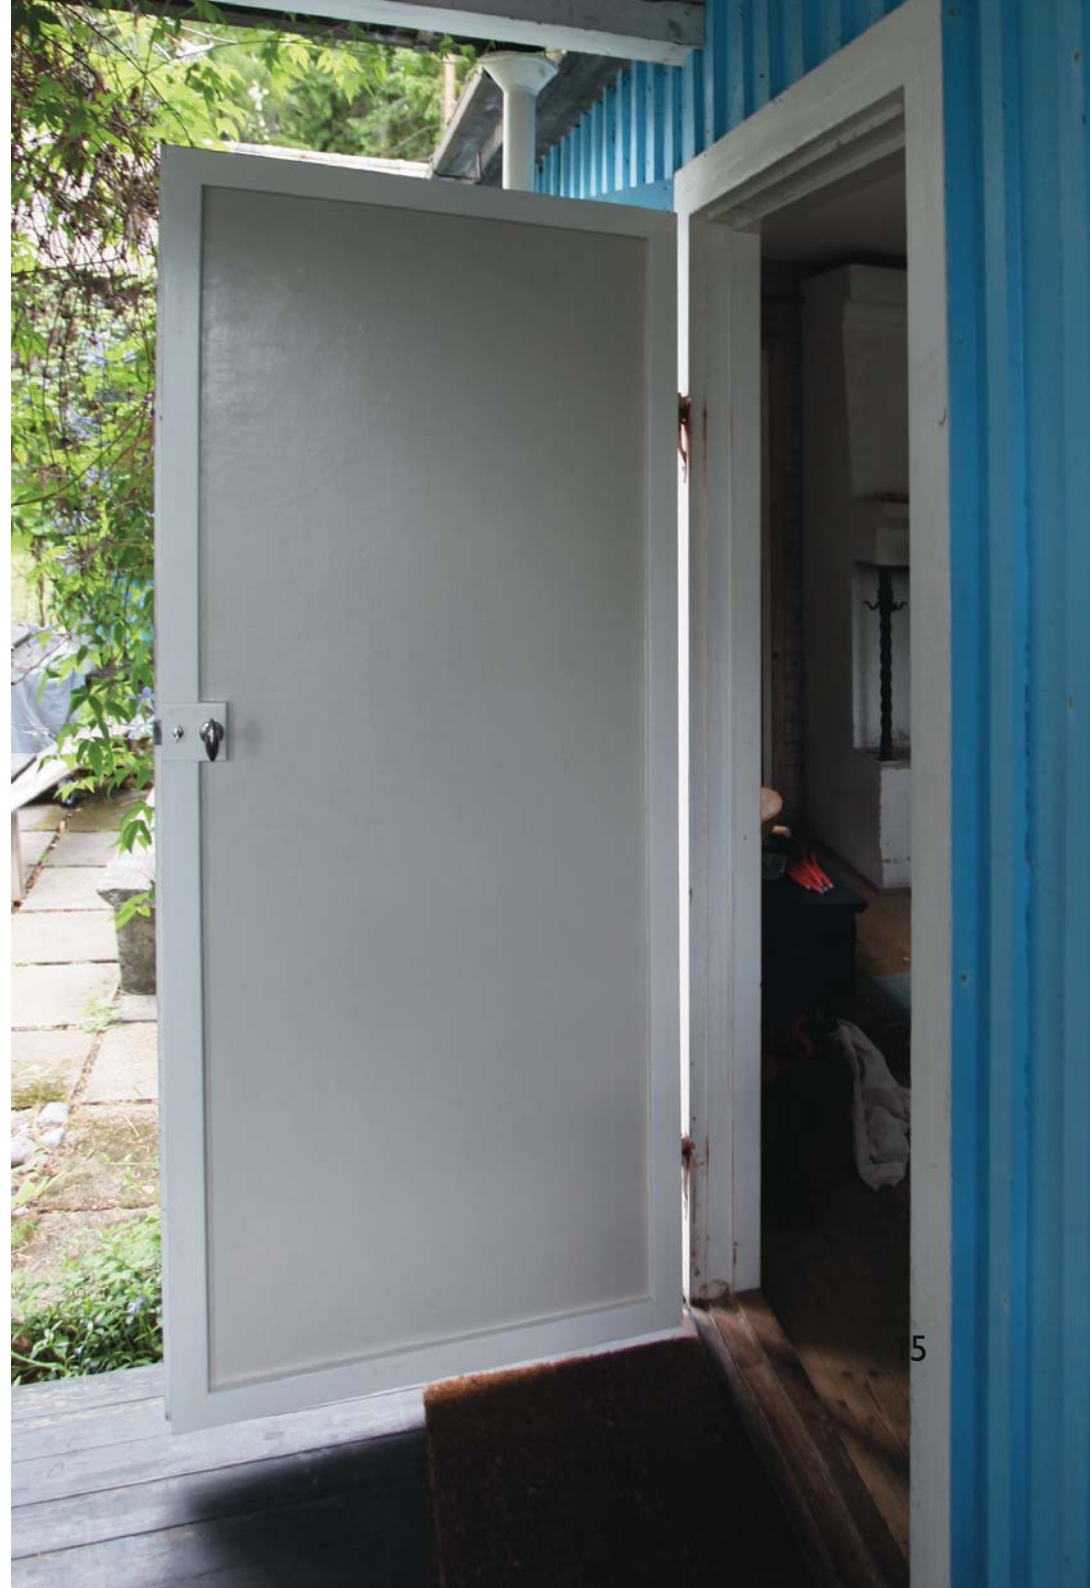
Salin pienarakenteinen lautaovi on päällystetty sisäpuolelta huokoisella puukuitulevyllä, jonka reunat on suojattu puulistoin. Huokolevyä peittävä paksu maalikerros lohkeili isoina lastuina; ovi oli epäsiistin näköinen ja irtoavaa maalia rapisi jatkuvasti lattialle.

Huokoisen puukuitulevyn ja reunalistojen päältä poistettiin maalikerrokset. Huokolevyssä oli pohjimmaisena yltasoitus kitillä, sitten harmaa, kermanvalkoinen ja valkoinen maali. Reunalistoista paljastui, että ne olivat joskus olleet sinivihreällä maalatut, mutta maali oli poistettu, ja nyt niissä

oli kermanvalkoinen ja valkoinen maalikerros. Levyyn jätettiin vanhat maalikerrokset oikeaan alakulmaan ja kehyslistaan oikeaan yläkulmaan.

Kaavittu huokolevy tasoitettiin pellavaöljypohjaisella tasoitteella, hiottiin tasaiseksi ja maalattiin harmaaksi. Väri sekoitettiin mahdollisimman tarkkaan vanhan harmaan mukaiseksi Allbäckin valkoisesta, kauranharmaasta ja mustasta väristä, ja sitä sävytettiin vielä hieman punatiilestä öljyyn hierretyllä punaisella. Kehykset öljyttiin ja maalattiin kahteen kertaan maalarinvalkoisiksi. Kamarilukon vääntimet puhdistettiin vanhoista maalitaharoista ja kiillotettiin.

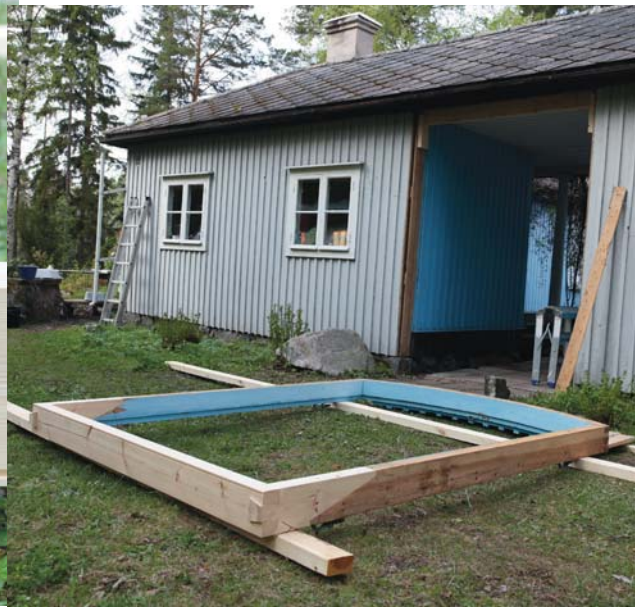
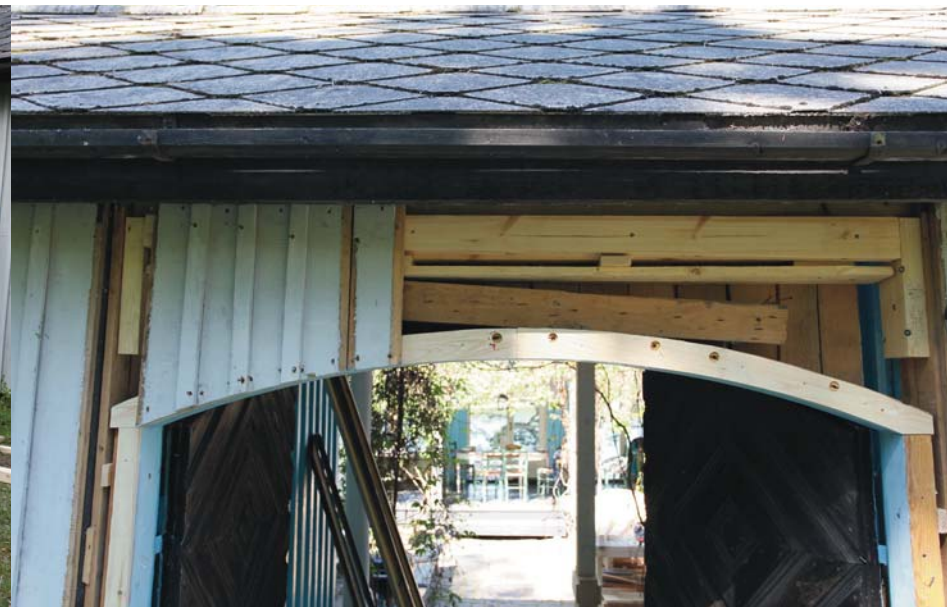
Vanhoissa valokuissa pihaportin kynnyspuu näkyy melkein mittansa verran kiveyksestä nousevana rakenteena. Sitten kynnyspuu oli hävinnyt kokonaan, ja sen paikalle maahan oli laskettu höylätty soiro. Porttikongin seinämät olivat vajonneet ja vinoutuneet, ja rakennuksen alle kaatuneen kivijalan tilalle oli asetettu jonkinlaiset peitelaudat. Ainoa korossaan pysynyt kohta portin liepeillä oli pohjoispuolen pystykarmin kohdalla oleva talon nurkka, joka on tuettu suoraan kallioon. Pihanpuolen palkin keski-kohtaa nostettiin pari senttiä, ja samalla oikaistiin vierashuoneen seinää. Linjojen saaminen täysin vaakatasoon olisi edellyttänyt koko rakennuksen oikaisua, johon ei ryhdytty.

Karmin ylänurkissa on sormiliitokset, jotka on lukittu vinoon lyödyillä nauloilla. Sivukarmien alapäävät olivat lahon syömiä, mutta niistä oli vielä pääteltävissä vanhan kynnyspuun profiili ja karmin alanurkan liitos: suora, naulalla vahvistettu sormiliitos.

Lahot alapäävät korvattiin uudella puulla, joka liitettiin vanhaan vinoilla lapa-liitoksilla. Liitos vahvistettiin vedenkestävällä puuliimalla ja puutapeilla. Nurkkaliitoksiin tehtiin vanhasta poiketen puutapilla lukittu pyrstöliitos,

jotta karmiin saatiin sekä pysty- että vaakasuuntaista vetolujuutta. Karmin kunnostukseen käytettiin 75x150mm sydänpuumäntylankkua.

Kynnyksen yläpintoihin tehtiin kaadot ja alapintaan tippaura.

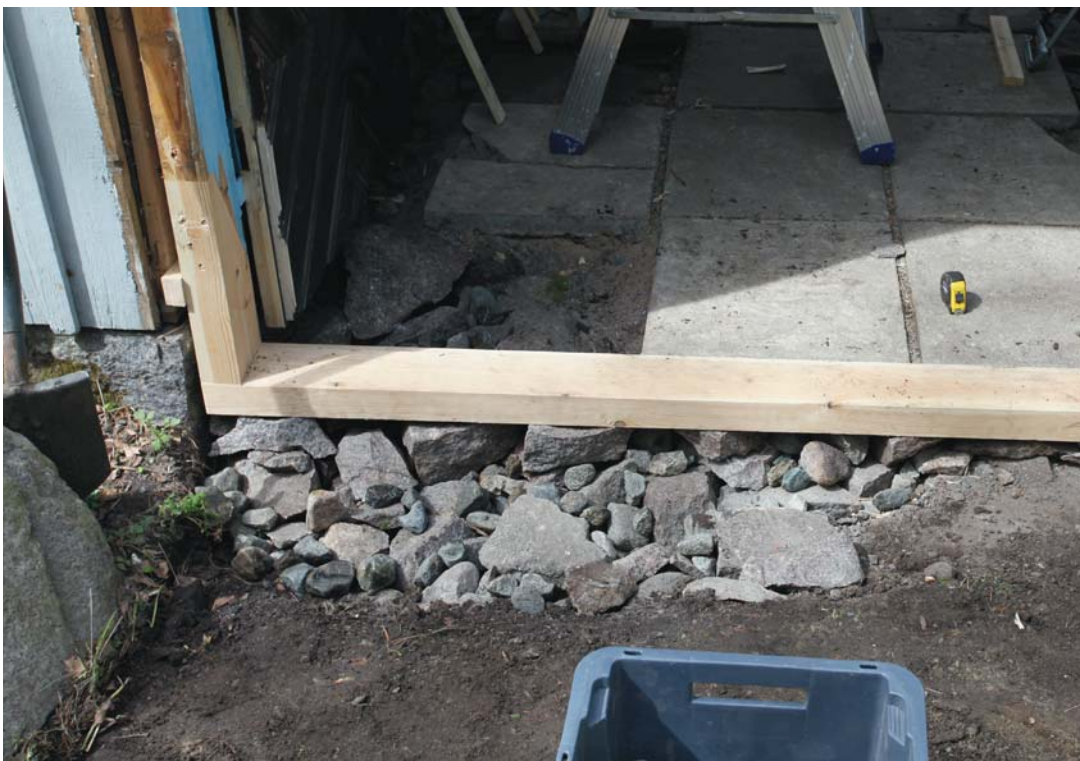
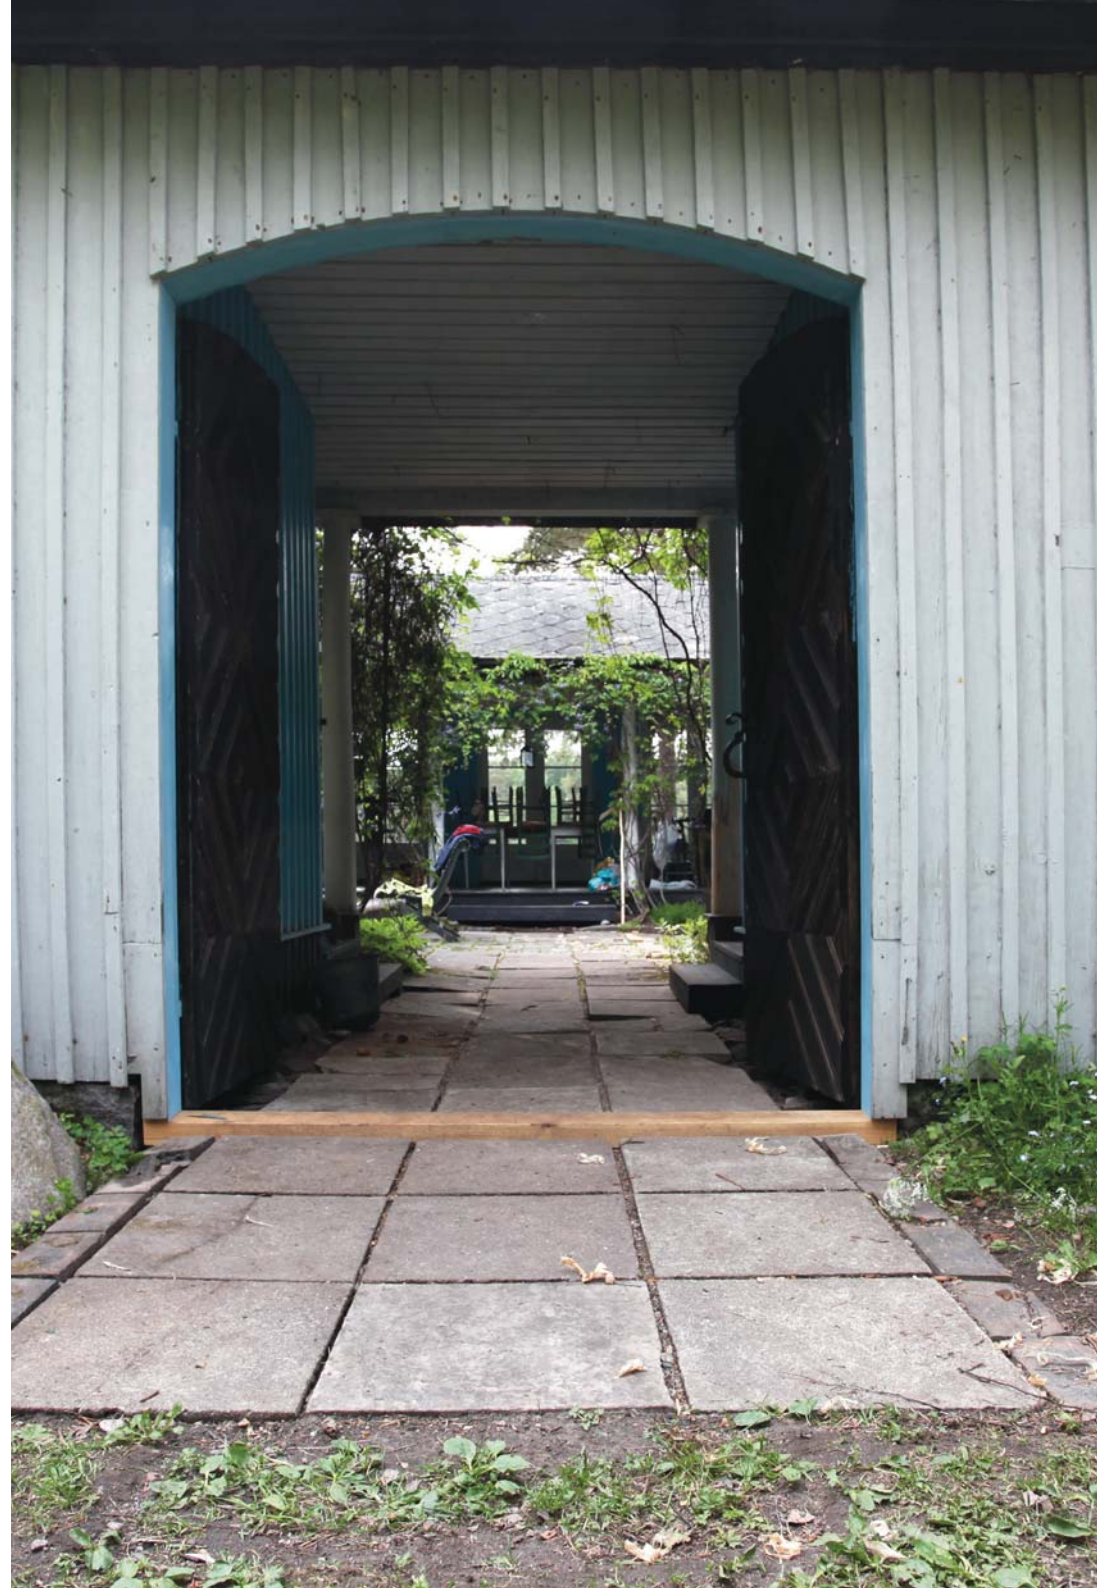
Karmin uudelleen asennuksessa pidettiin tärkeänä, että portista tulee helposti käytettävä. Näin ollen karmi asennettiin pystysuoraan, vaikka rakennuksen seinät ovatkin vinossa. Karmin ja julkisivulaudoituksen väliin syntynyt kiilamainen rako tukittiin tukkolistoilla, minkä jälkeen julkisivulaudat lyötiin vanhoille paikoilleen vanhoilla nauloillaan. Julkisivukotelon sisään tallennettiin porttikongin vanha kattopalkki tekstein varustettuna.

Kynnyksen alta kaivettiin pois humuspitoinen maa-aines, ja tilalle aseteltiin salaojakerrokseksi metsästä haettuja räjäytyskiviä. Niiden päälle kasattiin tuulettuva kivipeti.

Pystykarmin uudet puuosat käsiteltiin Metropolian toimittamalla portti-maalilla ja porttilehtien sovitushöyläyksessä paljastuneet puupinnat mustalla roslagin mahongilla. Kynnys jäi ilman pintakäsittelyä, sillä työmaan viimeiset päivät olivat sateisia.

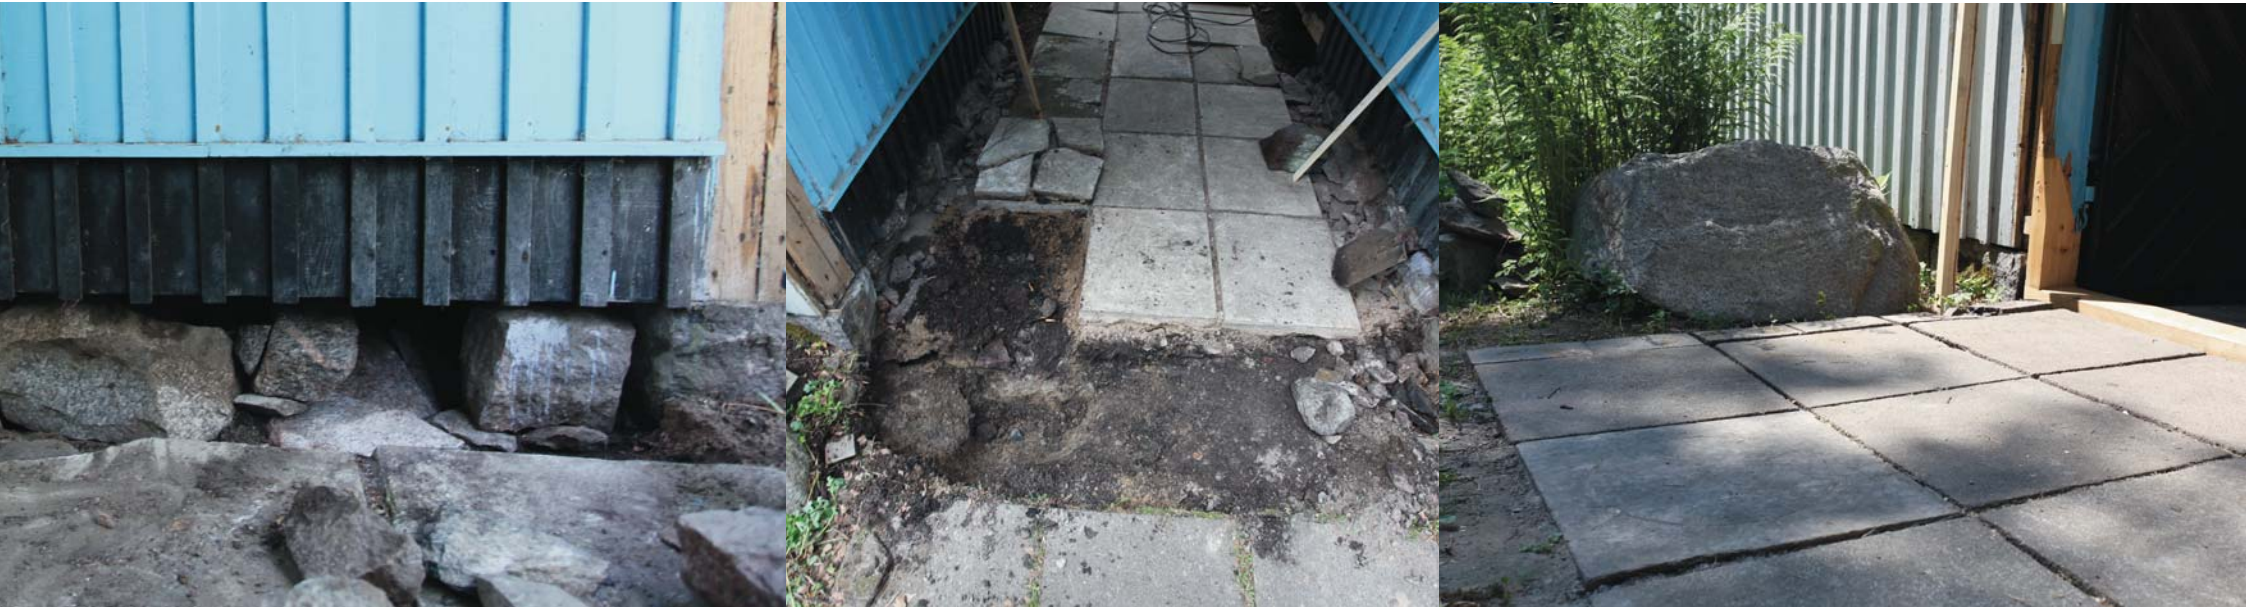
Ulkopuolisen laatoituksen betonilaatat on valettu muottiin ja siirretty paikoilleen, kun taas porttikongin betonilaatat on valettu puuristikkoon suoraan kivipedin päälle. Porttikongin kapeat, reunimmaisiet, niin ikään paikallavaletut laatat jouduttiin poistamaan kivijalan korjauksen yhteydessä. Laattoja ei voitu asentaa takaisin niiden haurauden takia. Tarkoituk-

Porttikongin viereisten huoneiden alle palautettiin kivisokkelit. Ne ladottiin pääosin rakennuksen alle kaatuneista vanhoista sokkelikivistä. Joissakin kivissä on jäljellä roiskeita lilanvärisestä julkisivumaalista.

Portin ulkopuolella oleva laatoitus oli kynnyksen lahoamisen jälkeen ladottu siten, että se esti korjatun karmin asentamisen takaisen paikalleen. Laatoitusta siirrettiin viitisen senttiä kauemmas portista ja siihen tehtiin kaato kynnyksestä pois päin.

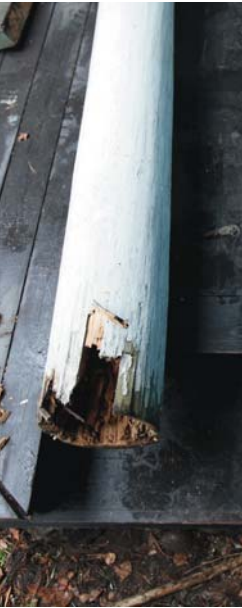
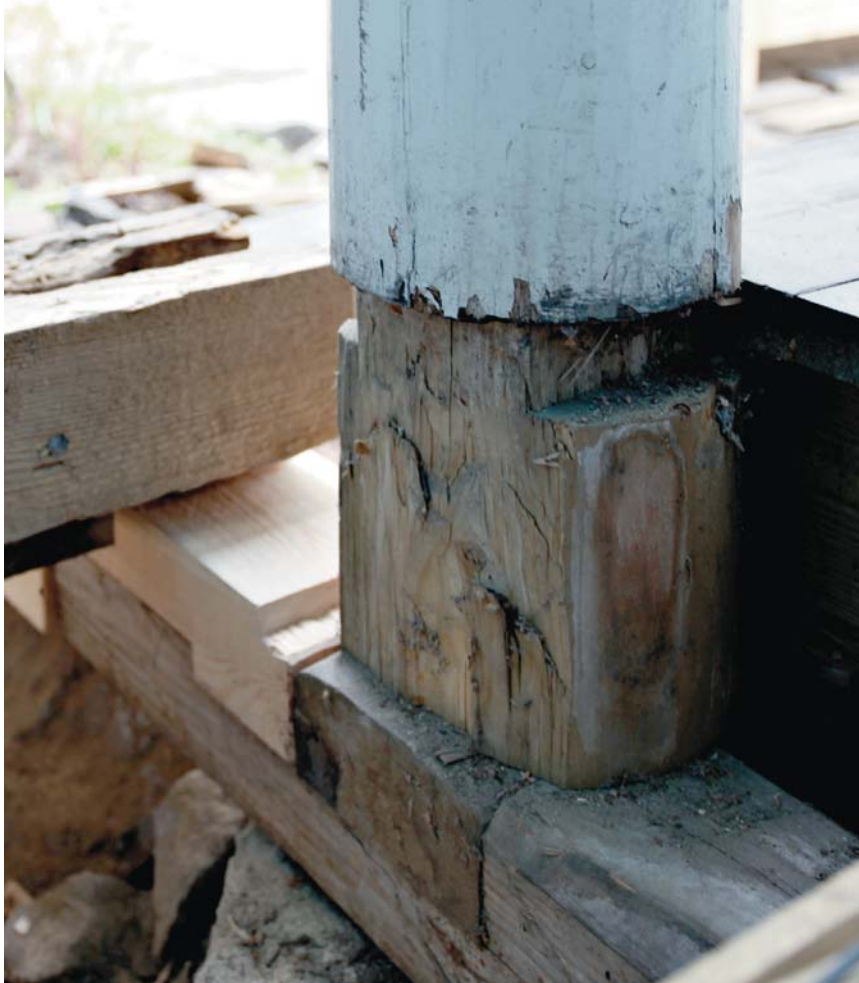
Vierashuoneen edustan terassin alasidepuu oli edellisessä korjauksessa jätetty kunnostamatta. Terassi oli painunut, ja vierashuoneen puolella oleva kongin viereinen pylväs oli kolmisen senttimetriä alkuperäistä asemaansa alempana, vaikka sen alle oli asetettu painekyllästetty korotuspölkky. Pylväs oli katkaistu alapäästään ja asetettu terassilaudoituksen varaan. Vesikattoon ja räystäskouruun oli syntynyt notkahdus, joten kouru valutti veden köynnöksiä pitkin pylvään alaosaan. Alkuperäisen, kuusenrungosta höylätyn pylvään alapään sisus olikin lahonnut kokonaan pois.

Nyt korotuspölkky poistettiin ja alasidepuut sekä terassin länsisivulla että portaan alla uusittiin. Samalla vierashuoneen nurkkaa nostettiin sentin verran siten, että vierashuoneen kynnykset suoristui. Nosto oikaisi seinää myös portin kohdalta. Katon notkahdus poistettiin nostamalla kattotuoleja kannattelevaa palkkia pari senttiä. Jotta alusrakenteet päästiin uusimaan, terassin laudoitus vierashuoneen edestä jouduttiin purkamaan 2/3:n osalta. Tällöin paljastui, että alun perin laudat olivat jatkuneet yhtenäisinä vanhan saunan edustalta, ja ne olivat olleet 38mm paksut. Uusien lautojen vahvuus on vain 28mm, joten niille on jouduttu tekemään korotukset toisiopalkiston

kylkeen. Lautojen 38mm:n vahvuus näkyy myös viereisen nurkkapylvään alapään kaulauksessa.

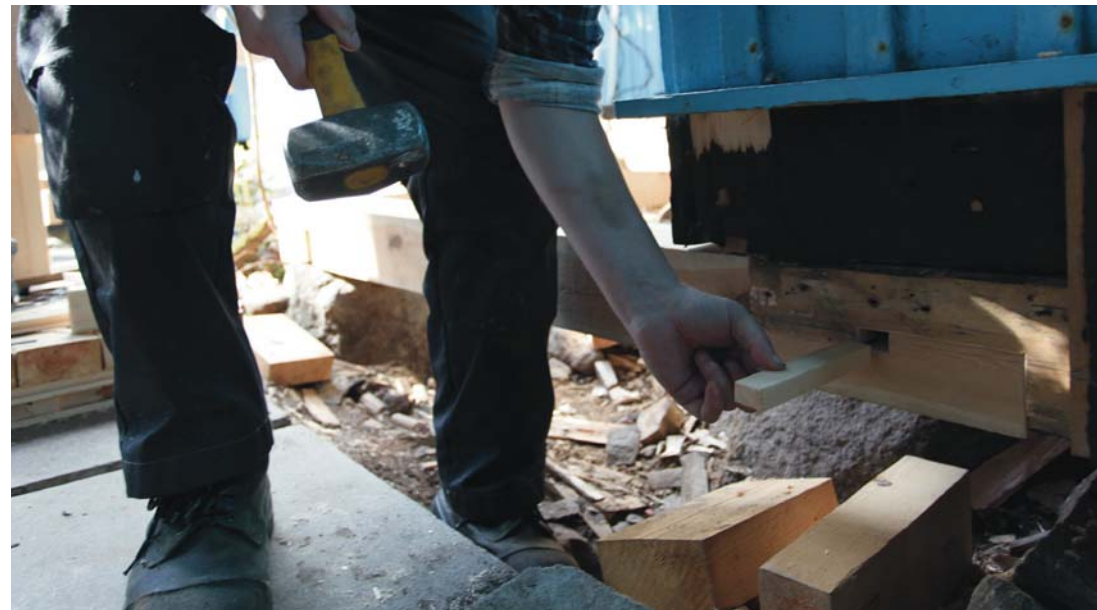
Vanhassa alasidepuussa oli tervettä puuta juuri riittävästi, jotta siihen saatiin tehtyä alasidepuiden risteyskohdan ulkopuolelle puolipeittohammaslapa jatkokappaletta varten. Näin sisänurkan alkuperäinen rakenne saatiin säästettyä.

Kongin viereinen alasidepuun jatkos liitettiin vanhaan alasidepuuhun vierashuoneen seinän alla piilotapeilla varustetulla hammaslapaliitoksella.

Liitokseen lyötiin lukko ja liitoskohdan alle ladottiin kivijalka.

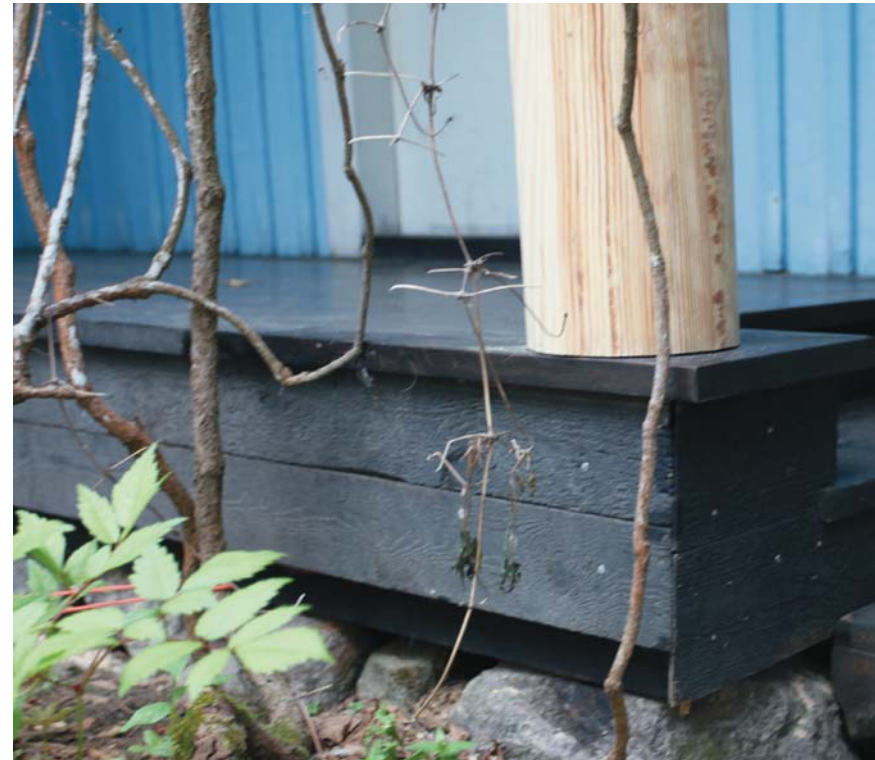
Terassin lahovaurioituneita lautoja uusittiin samanikäisillä keittiön kuistilta poistetuilla laudoilla. Laudoille tehtiin samanlainen kaulaus kuin sisänurkan vanhassa pylväässä oli. Lopuksi edellisen korjauksen peitelaudat asetettiin takaisin paikoilleen.

Paikkapalaan jätettiin kutistumisvara, joka voidaan höylätä pois parin vuoden kuluttua.

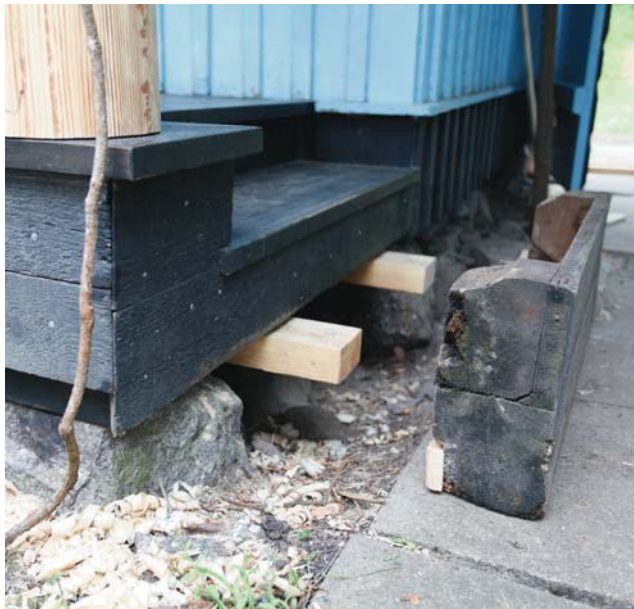
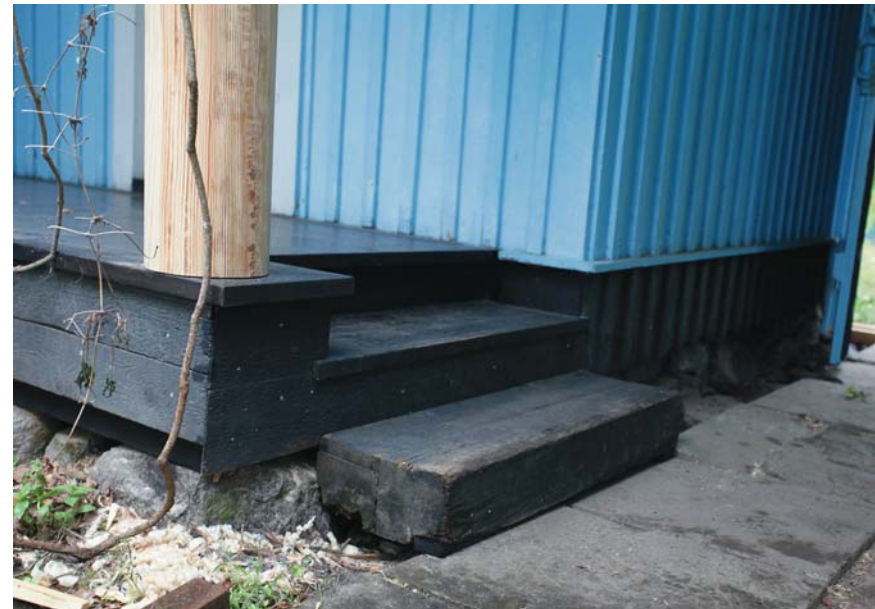
Porrasaskelmissa sekä keittiön puoleisessa alasidepuussa portaan kohdalla on lahovaurioita. Alasidepuu tulee korjata seuraavan kunnostuksen yhteydessä samoin kuin ainakin toinen porrasaskelmista.

Nyt askelmia kunnostettiin vähän ja parannettiin niiden asennusta. Terasseihin rakennettiin tuet askelmien keikkumisen estämiseksi, ja portaiden liittyminen maahan tehtiin ilmavaksi poistamalla humusta. Portaita ei kuitenkaan kiinnitetty paikoilleen, joten ne saattavat edelleenkin keikahtaa, jos astuu askelman ulkoreunalle.

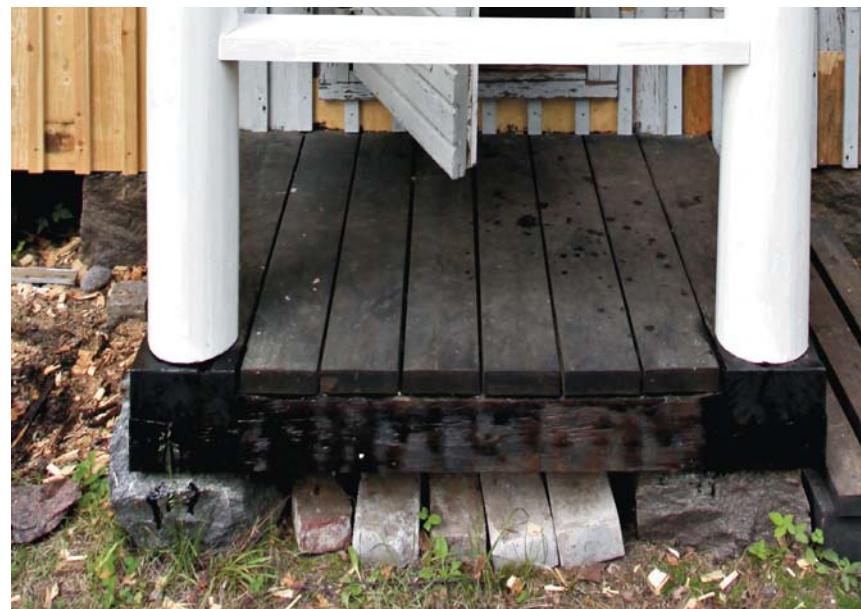
Keittiökuistin pylväät ja permanto oli uusittu ilmeisesti 1980-luvulla. Hennot ponttilaudat oli lyöty alkuperäisen, osaksi lahonneen lattiarakenteen ja erilaisten epämääräisten korjauspalojen päälle. Ponttilaudoitus ympäröi pylvään alapään muodostaen kosteutta pidättävän poteron. Lähes täysin männyn sydänpuusta tehdyt sorvatut liimapuupylväät sekä laudoitus ja palkit poteron ympäriltä olivatkin lahonneet. Alkuperäisestä kehäparusta saattoi vielä lukea pylvään yksinkertaisesti seisseen kehän päällä yhdellä naulalla kiinnitettynä.

Kuistin katos tuettiin paikalleen kuusimalalla ja pylväät ja permanto rakenteineen purettiin pois. Alun perin kuistin rakenteena oli veistetyistä parruista salvottu kehä. Sen etunurkat oli hulastettu ja takanurkat lovettu seinään lyödyn tukipuun päiden ympärille. Kehän etupuu oli ollut sivupuita matalampi siten, että sivupuiden välissä ollut 2x6" (50x150mm) lankutus oli ollut sivukehien kanssa samassa pinnassa. Lankkujen koon pystyi päättämään kehän korkeusasemista sekä tukipuuhun jääneistä nauloista.

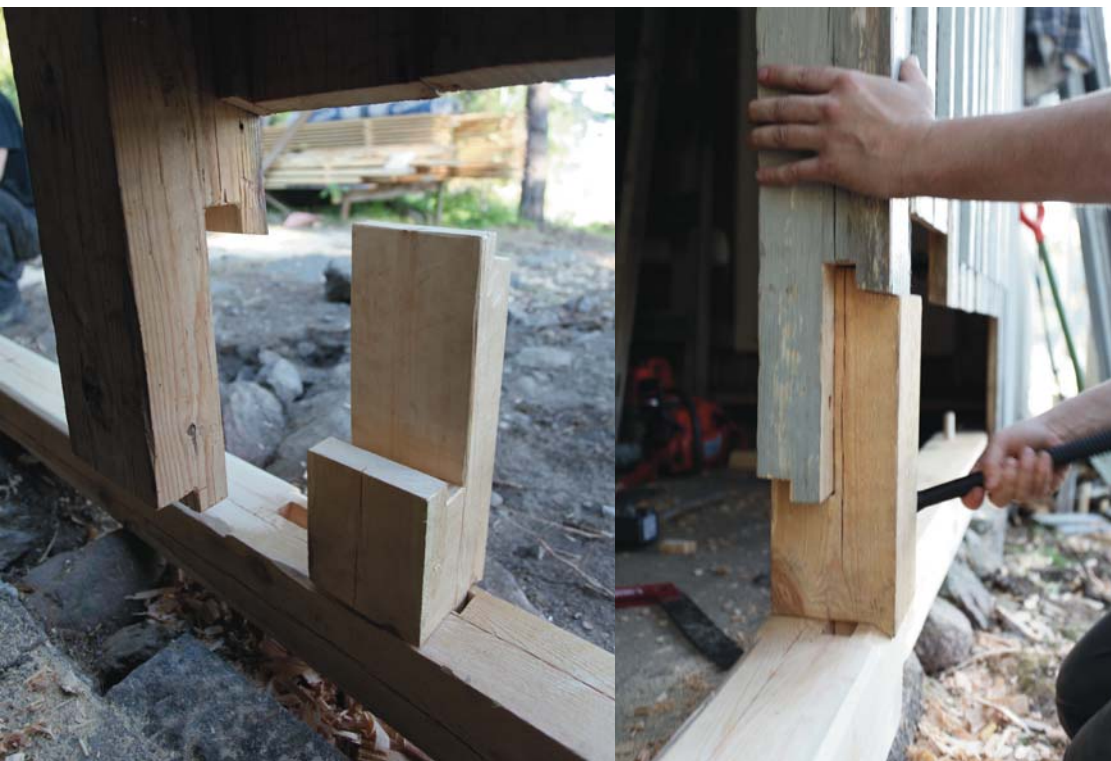
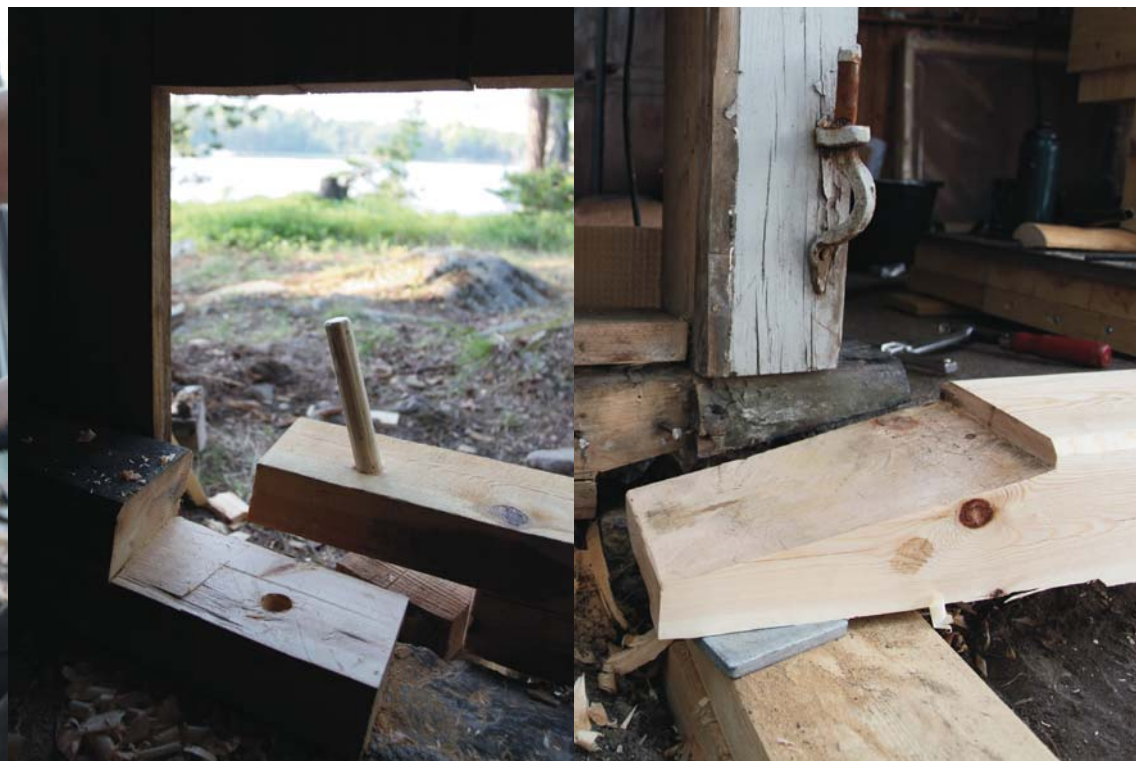
Verstaan ulkoseinän alasidepuu, joka toimii samalla isojen verstaanovien kynnysenä, oli lahonnut ja kääntynyt sentin verran ulospäin alasidepuussa oven vasemman reunan kohdalla (ulkoa katsottuna) olevan vinon lapaliitoksen toimiessa nivelenä. Liitoksen vasemmalla puolella oleva osa on ilmeisesti ollut laho jo 1980-luvulla mutta jätetty kuitenkin uusimatta silloisen korjaustyön yhteydessä. Sen päälle on nimittäin naulattu lauta, johon uusitut ulkovuorilaudat oli kiinnitetty.

Oven oikeanpuoleisen pilarin alapää oli lahonnut kynnyksen myötä. Pilaariin alapää uusittiin liimattomalla ja kiinnikkeettömällä puuliitoksella. Jatkoksen alapää liitettiin tapilla alasidepuuhun, kuten vanhakin pilari oli liitetty.

Vanhan kynnyspuun sinkilät ja stoppari otettiin talteen ja asennettiin uuteen kynnukseen, jota ei puun kosteuden vuoksi vielä maalattu mustaksi.

Verstaan seinärakenne ripustettiin kattotuoleihin puisilla klosseilla, ja kattotuoleja ja seinää nostettiin ylös pari senttiä.

Uusi alasidepuu tehtiin vanhaan tapaan 5x5" eli 125x125mm parrusta. Se liitettiin toisesta päästään vanhaan vinolapaan, ja toiseen päähän tehtiin tapilla lukittu suora lapaliitos.
