VILLA OIVALAN RESTAUROINTI 16.5.-15.6.2011

**LIVADY**  
OSAKEYHTIÖ

Suomen Arkkitehtiliitto tilasi Villa Oivalan keväälle 2011 määrättyjen kunnostustöiden suunnittelun, toteutuksen ja valvonnan Livady Osakeyhtiöltä. Ulkopuolen puuosien korjaamiseen ja ikkunoiden kunnostamiseen SAFA oli saanut avustusta Museovirastolta 24 000 euroa. Lisäksi kunnostettiin edellisenä talvena romahtanut liiteri ja tehtiin pienempiä huoltotöitä, kuten uunineduspeltien asennusta ja ovien sisäpintojen entisöintiä.

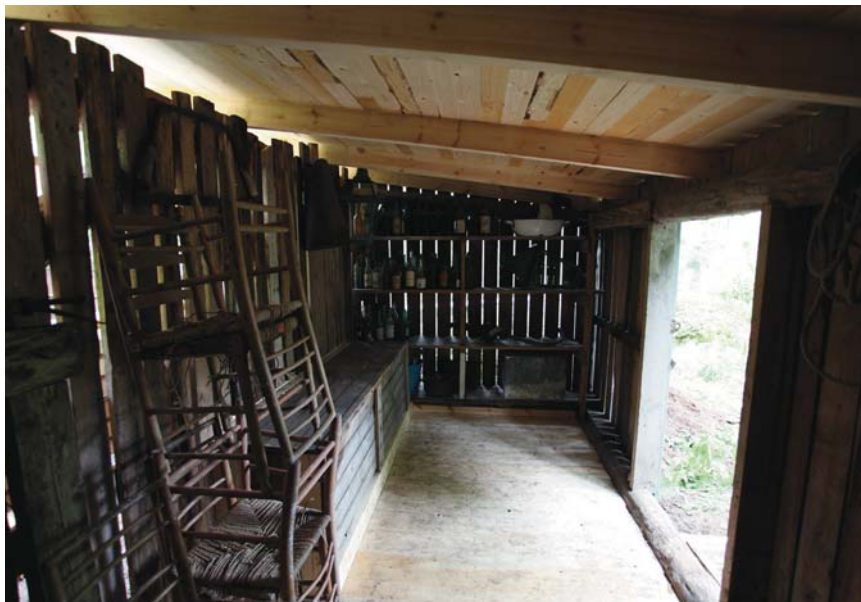
Liiterin itäpäädyn ja eteläsivun alaosat olivat pahoin vaurioituneet seinää vasten nousseen tunkion vuoksi, ja vuotanut vesikatto oli romahtanut viime talven aikana. Rakenteessa ei ollut päädyn suuntaista jäykistystä, ja liiteri olikin notkahtanut etelään päin.

Alakehän lahonneet puuosat korvattiin terveellä puulla. Materiaalina käytettiin metsästä kaadettuja pystyyn kuolleita kuusenrunkoja. Jatkokset tehtiin pystylapaliitoksina, jotka lukittiin kuivista kuusenoksista tehdyillä tapeilla. Nurkkiin tehtiin vanhaan tapaan suora hulastus, joka varmistettiin nauloin. Uusi puutavara oli pari tuumaa vanhaa järeämpää. Tästä oli se etu, että nurkkapylväistä voitiin poistaa kymmenisen senttiä lahoa puuainesta ilman, että tuli tarvetta jatkaa pylväitä. Rakennus oikaistiin ja perustettiin vanhoille kivilleen.
