VILLA OIVALAN RESTAUROINTI KESÄLLÄ 2012

LIVADY
OSAKEYHTIÖ

S A A T E S A N A T

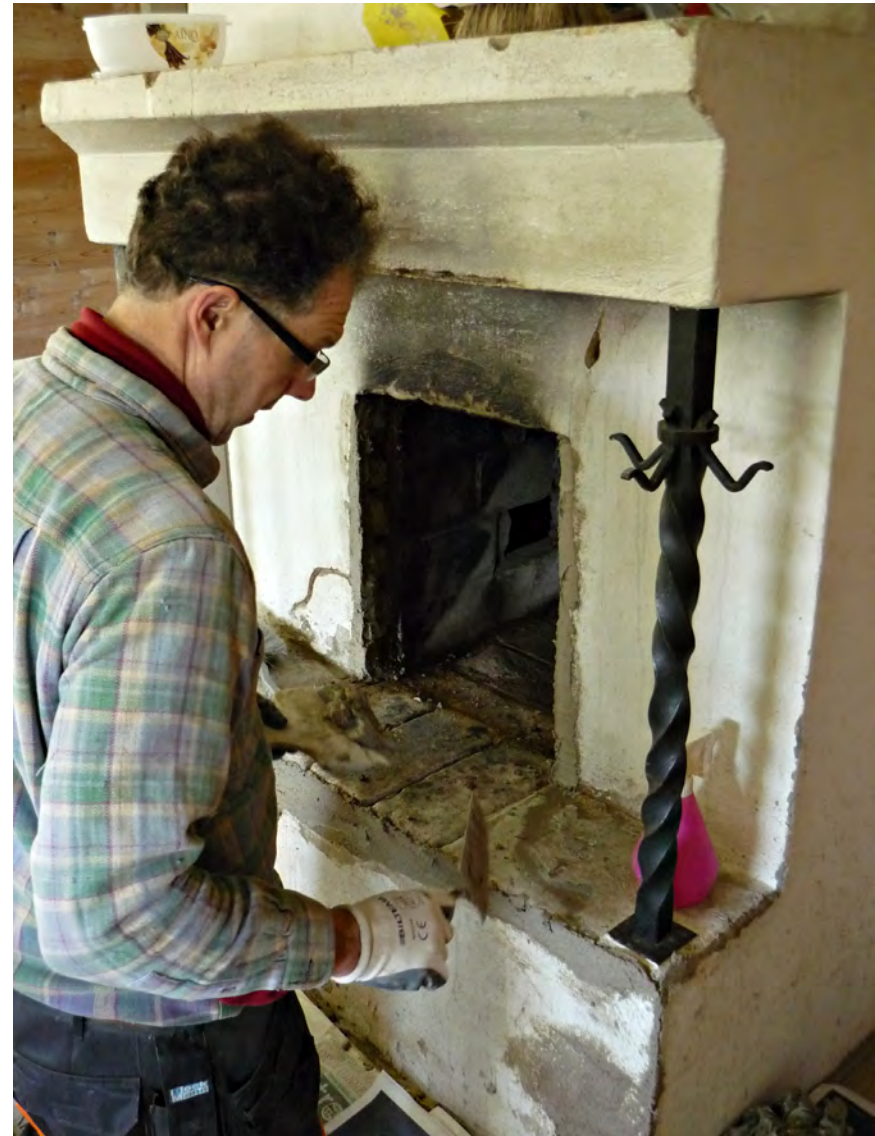
Molemmat takat oli joskus aiemmin pintakäsittely tulipesän yläpuolelta ja hyllyn päältä jollakin kiiltävän ja kovan pinnan muodostavalla aineella. Näihin kohtiin oli vaikea saada tarttumaan kalkkimaalausta. Jos kalkki alkaa hilseillä, tulee pintakäsittely hioa pois rappauksen päältä. Jos ongelmia ei ilmene, voidaan takat kalkita valmiiksi.

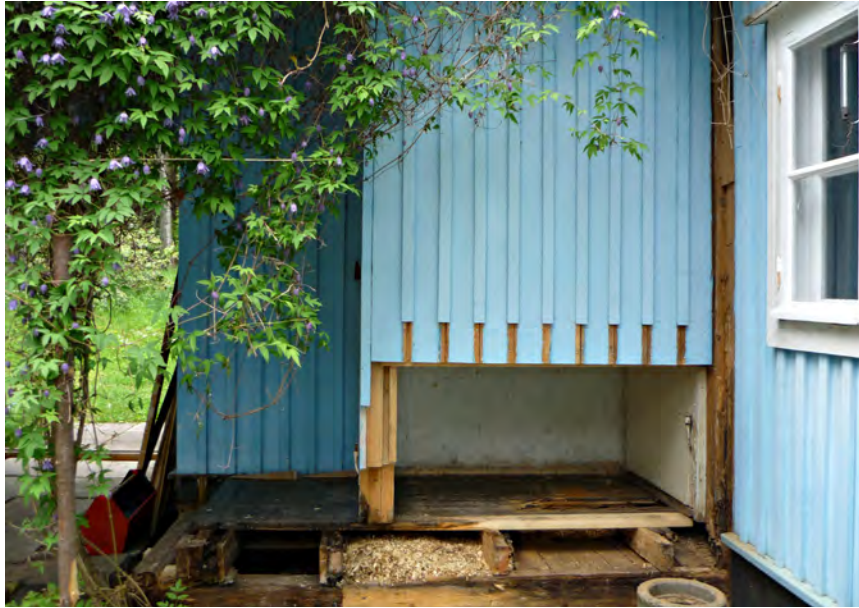
Tuulikaappia ei ole talon alkuperäispiirustuksissa, ja se onkin rakennettu suoraan vanhemman terassilaudoituksen päälle. Alkuperäistä, 38 mm paksua ponttilautaa oli jäljellä oikeastaan vain tuulikaapin alla sekä upotettuna porrasaskelmassa. Muuten terassi oli uusittu 1980-luvulla 33 mm paksulla ponttaamattomalla ja 28 mm paksulla ponttilaudalla.

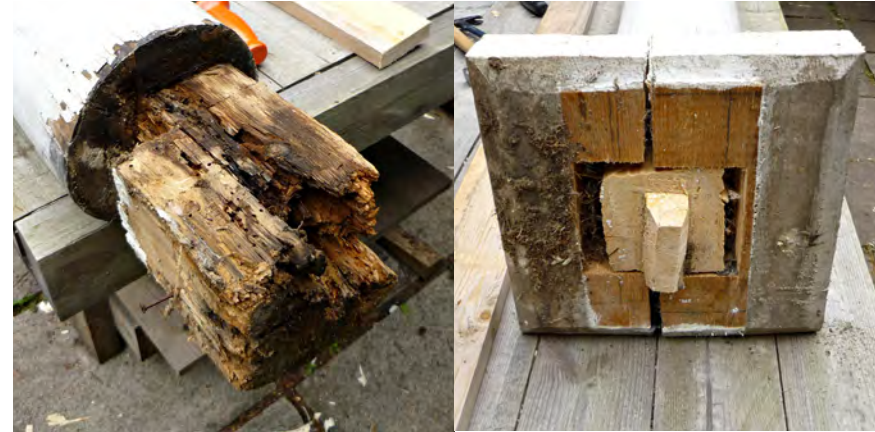
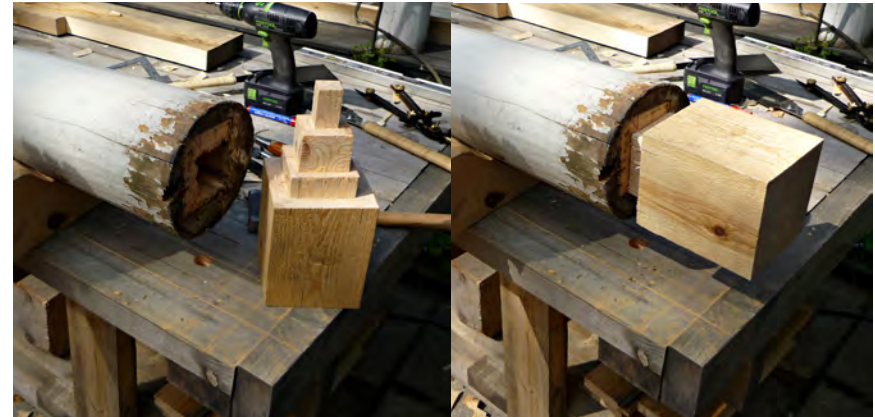
Pylvään nelikulmaiseksi muotoiltu alapää oli lahonnut pahoin. Alapää poistettiin ja korvattiin irrallisella osalla, joka liitettiin tapilla pylvääseen. Se saatiin tukevasti kiinni terveeseen puuhuun, vaikka pylvään reunassa olikin lahoa.

Uusi alaosa tervattiin ja pylväs nostettiin paikalleen. Se kiinnitettiin alasi-
depuiden nurkkaliitoksen päälle vanhaan tapaan vinonaulaamalla.
