VILLA OIVALAN RESTAUROINTI KEVÄÄLLÄ 2015

# S A A T E S A N A T

Suomen Arkkitehtiiliitto sai vuodelle 2015 Museovirastolta 5 000 euroa avustusta Villa Oivalan saunan terassin, ikkunoiden ja sisädetaljien kunnostamiseen sekä päärakennuksen ikkunoiden ja ovien kunnostamisen jatkamiseen. Lisäksi restaurointiin varattiin 12 859 euroa SAFAn omaa rahaa, jolla tehtiin monenmoisia pienempiä korjaustöitä sekä laadittiin korjaussuunnitelma seuraavalle vuodelle. SAFA tilasi kunnostustöiden suunnittelun, toteutuksen ja valvonnan Livady Osakeyhtiöltä.

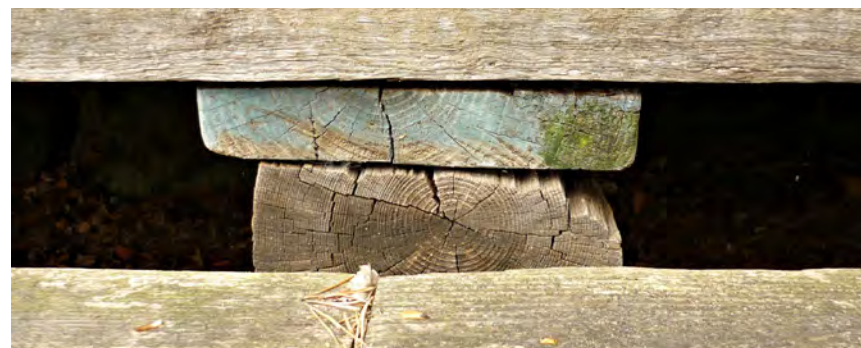
Saunan terassin etureunasta oli jo aiemmin uusittu lankkuja ja siirretty vanhoja harvemmaksi – uudet lankut kun olivat kapeampia kuin vanhat. Vaiheet olivat helposti erotettavissa naulojen perusteella; alkuperäiset naulat ovat kannastaan litistettyjä, kun taas uudemmissa nauloissa oli pyöreät kannat. Korjauksessa terassivuoliaisten päältä oli veistetty lahoa puuta pois ja tilalle oli laitettu laudankappaleita. Muutamaa vuoliaista oli myös ohennettu siksi, että uusitut lankut olivat alkuperäisiä paksumpia.

10 Nyt terassin etureuna ja portaat olivat jälleen uusimisen tarpeessa.

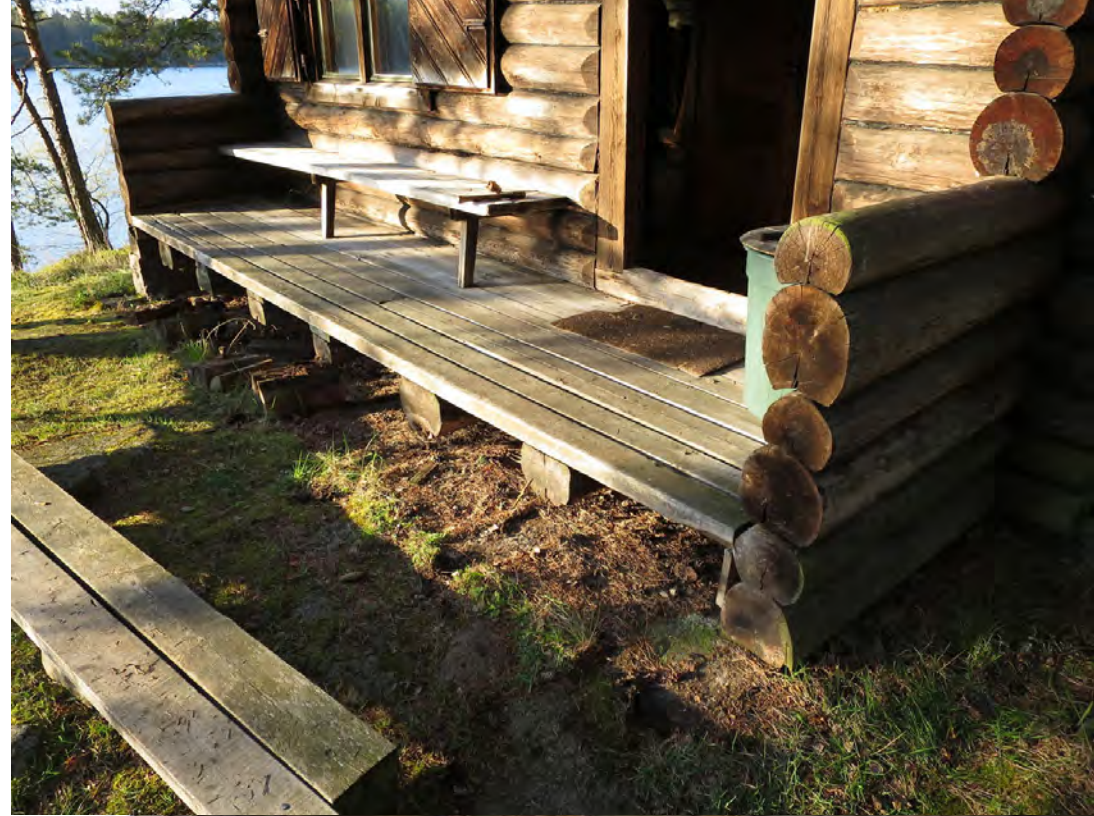
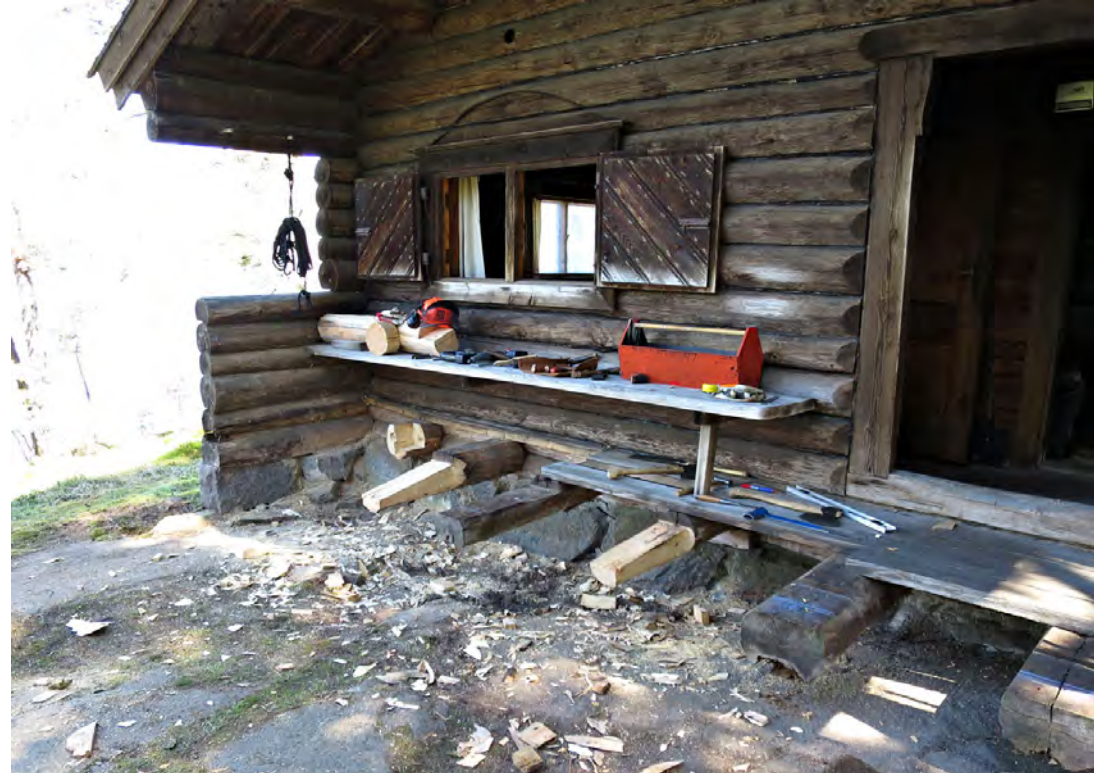
Terassivuoliaiset oli käsitelty edellisessä kunnostuksessa kreosootilla. Osa kannakkeista oli silti lahonnut pahasti.

Kolmen vähiten lahon vuoliaisen alareunasta jouduttiin veistämään pois lahoa niiltä kohdin, joissa ylimmäinen porraslankku oli nojannut vuoliaisen päähän.

Terassin alle oli kertynyt maa-ainesta, joka nyt kaivettiin pois.

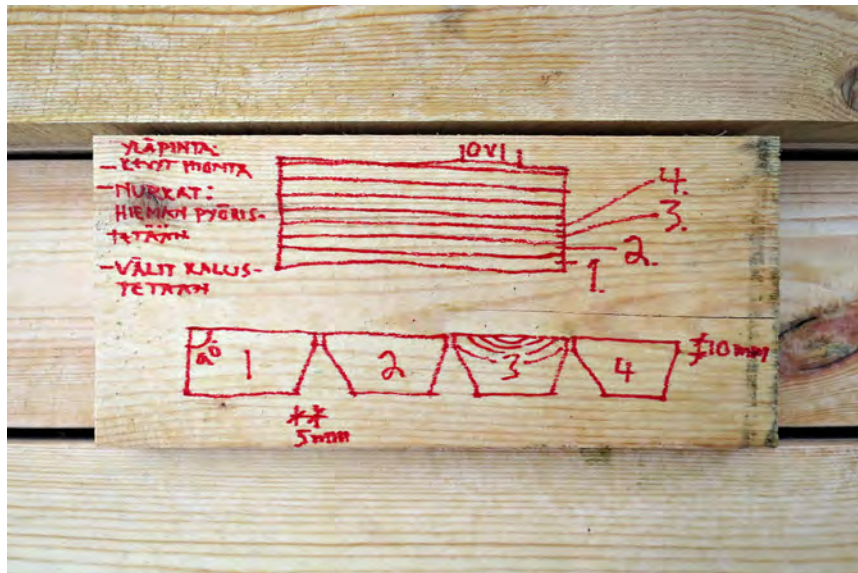
Uudet terassilankut olivat kokonaan männyn sydänpuuta. Ne oli tilattu alkuperäisen kokoisina, mutta koska ne sahattiin juuri ennen työmaan alkua tuoreesta puusta, niistä tuli valitettavasti muutamaa millimetriä kapeammat. Tämän takia koko terassia jouduttiin kaventamaan puolisen toista senttiä sen alkuperäisestä syvyydestä.

Alkuperäisessä rakenteessa lankkujen välillä ei ollut rakoja, mikä altistaa lankut laholle, kun rakoihin kiilautuu roskaa, joka pitää puun märkinä. Koska terassin ulkonäköä ei haluttu muuttaa mutta säänkestoa haluttiin parantaa, lankkujen väliset syrjät viistottiin siten, että rako aukeaa alaspäin, jolloin roskat varisevat helpommin pois. Terassilankkujen päät viistettiin pyöröhirsä mukaileviksi. Päällipinnat hiottiin ja yläsyrjät pyöristettiin kevyesti, minkä jälkeen lankut kiinnitettiin paikoilleen. Lankkujen päät jätettiin naulaamatta, jotteivat ne estä hirsien vaihtamista.

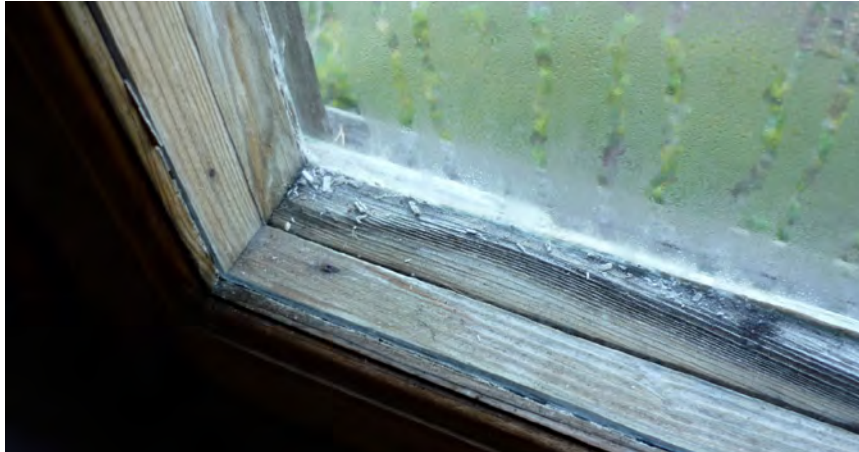
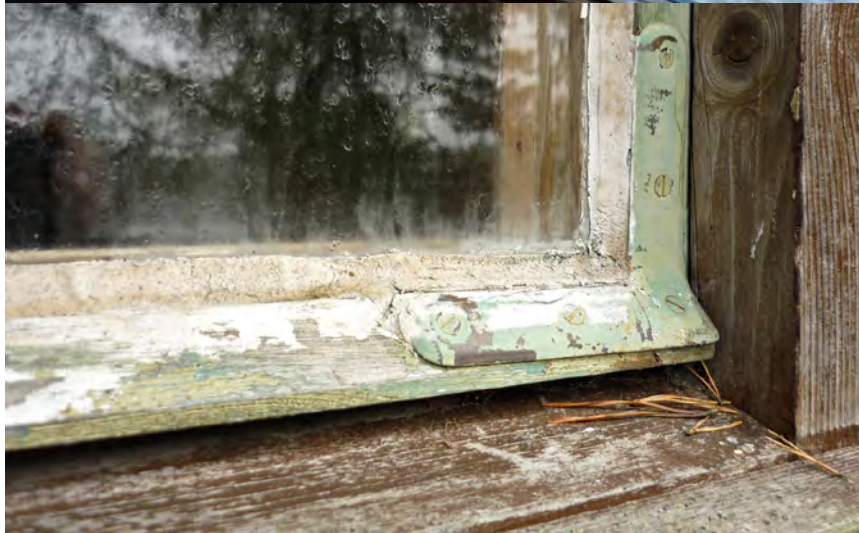
Saunan ikkunoissa maali oli kuoriutunut osin pois ja kittaukset olivat katkeilleet ja paikoin jo irtoamassa. Ikkunat kunnostettiin kevyesti lasuja irrottamatta. Vain yksi ikkunaruuutu vaihdettiin, koska siinä oli halkimainen lasi. Työn ajaksi aukot suljettiin suojapuitteilla.

Kytettyjen ikkunoiden sisä- ja ulkopuitteet irrotettiin toisistaan ja lasiväljen puupinnat puhdistettiin karhunkielellä, pahimmin kuluneissa ulkopuitteissa kaapimella ja hiomakankaalla. Kaavinta käytettäessä lasit suojattiin raapiutumislta maalarinteipillä ja sanomalehdellä. Lasin ja puun välistä rapisseet pohjakitit täydennettiin ja lopuksi pinnat öljyttiin raa'alla pellavaöljyllä.

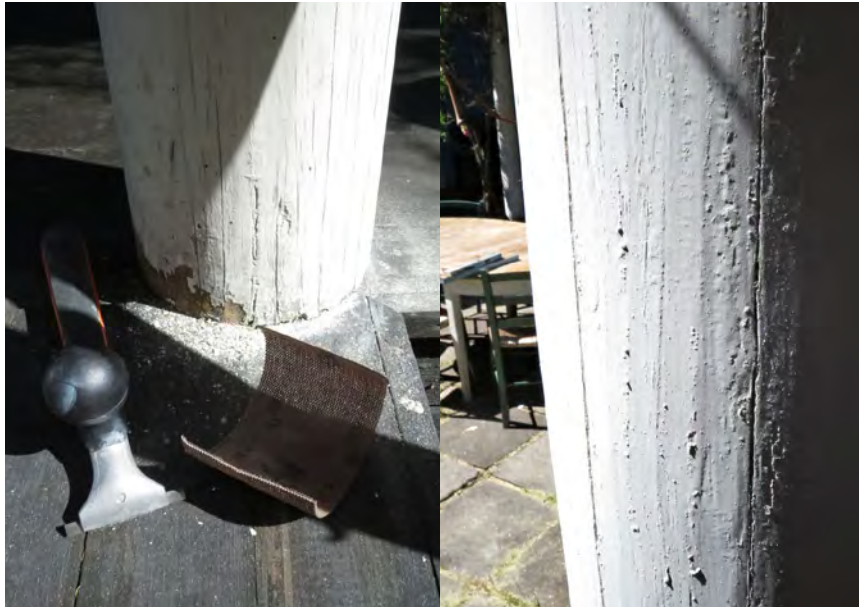
Sisäpihan pylväidenjuurista oli alkanut kuoriutua maalia. Irtoava maali kaavittiin pois ja pylväät hiottiin kevyesti ylös asti siten, että edellisestä maalinkaavinnasta jääneet kovat ”maalikarvat” sekä pahimmat home- ja likapilkut saatiin pois. Sitten pinnat pyyhittiin kostealla, paljastunut puupinta öljyttiin raa’alla pellavaöljyllä ja maalattiin pellavaöljymaalilla kahteen kertaan. Kunnostusta jatketaan seuraavan korjausrupeaman yhteydessä.

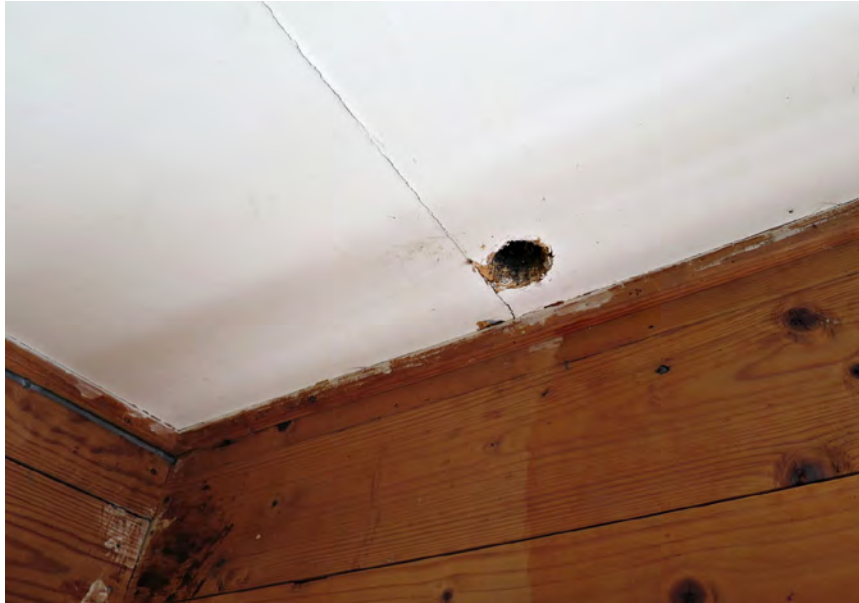
Makuuhuoneen katossa oli vanha lämmitysputken reikä, josta aika-ajoin varisi lattialle purua. Koska lämmitysputkien ympärillä ullakolla on asbestieristys, josta on rapissut valkoista jauhoa vintin täytteiden sekaan, haluttiin reikä paikata. Reikään täytteiden sekaan tukkeeksi sullottiin vanhasta lakanakankaasta kierretty rulla, jota sitten kierrettiin auki reiässä niin, että se levisi sopivasti ja tukki reiän. Paikkapala leikattiin talon vanhasta huokolevystä ja sen reunat muotoiltiin katossa olevan reiän mukaisiksi. Lopuksi pala liimattiin paikalleen ja sen reunat kitattiin. Maalaus jäi tehtäväksi seuraavan korjausrupeaman yhteydessä.

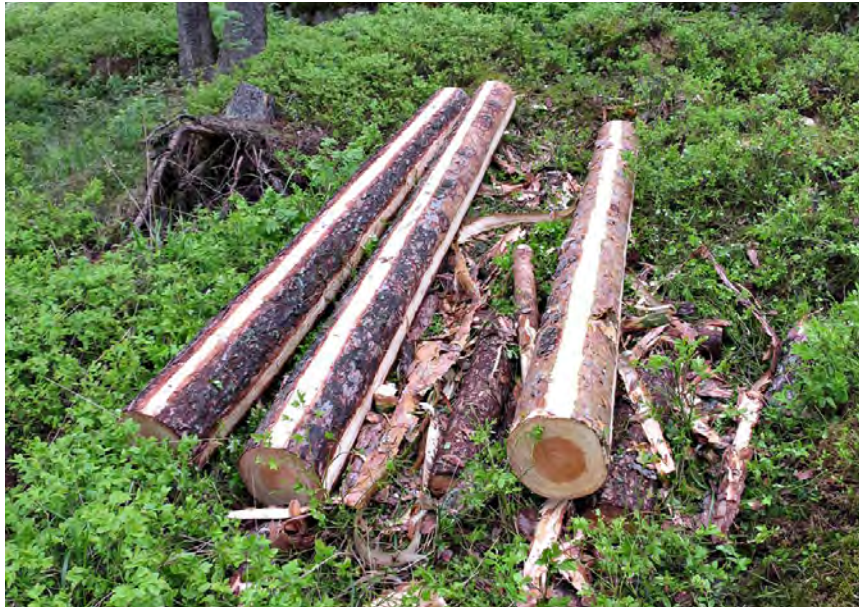
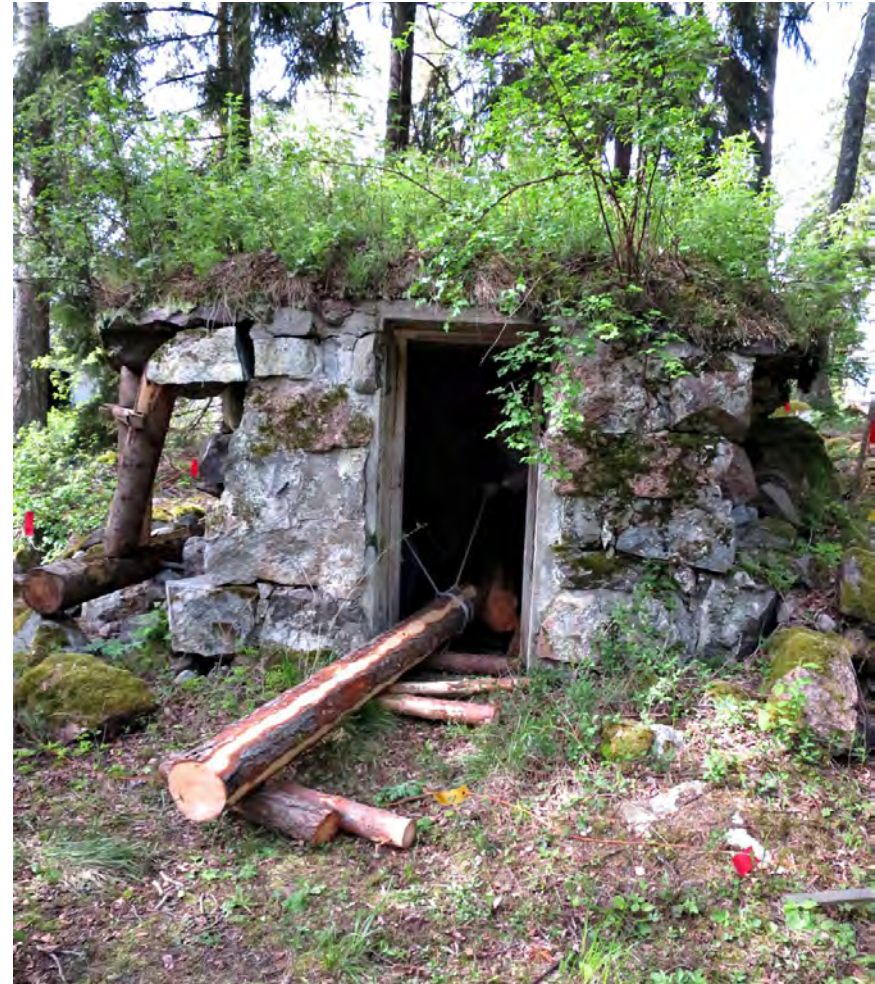
# P Y L V Ä S - J A H I R S I A I H I O T

Seuraavan vuoden korjauksia varten kaadettiin suoria mäntyjä ja tehtiin niistä hirs- ja pylvasaihioita – pylvasaihioita meriterassin uusia pylvaitä varten ja hirsiaihiota saunan terassin sivuseinämiä varten. Jotta puut kuivuisivat hitaasti ilman suuria halkeamia, ne kuorittiin neljältä sivulta ja varastoitiin kellariin, jossa ne ovat suojassa suoralta auringonpaisteelta.

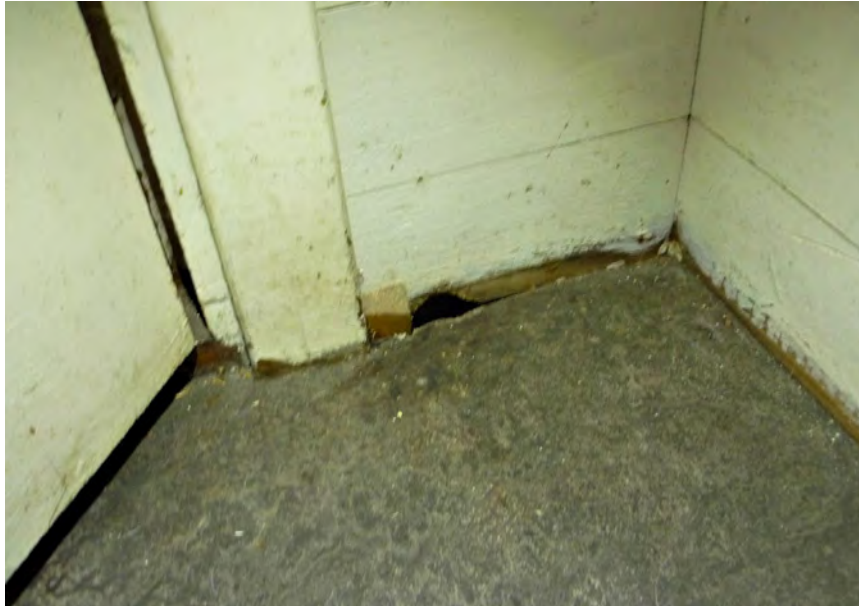
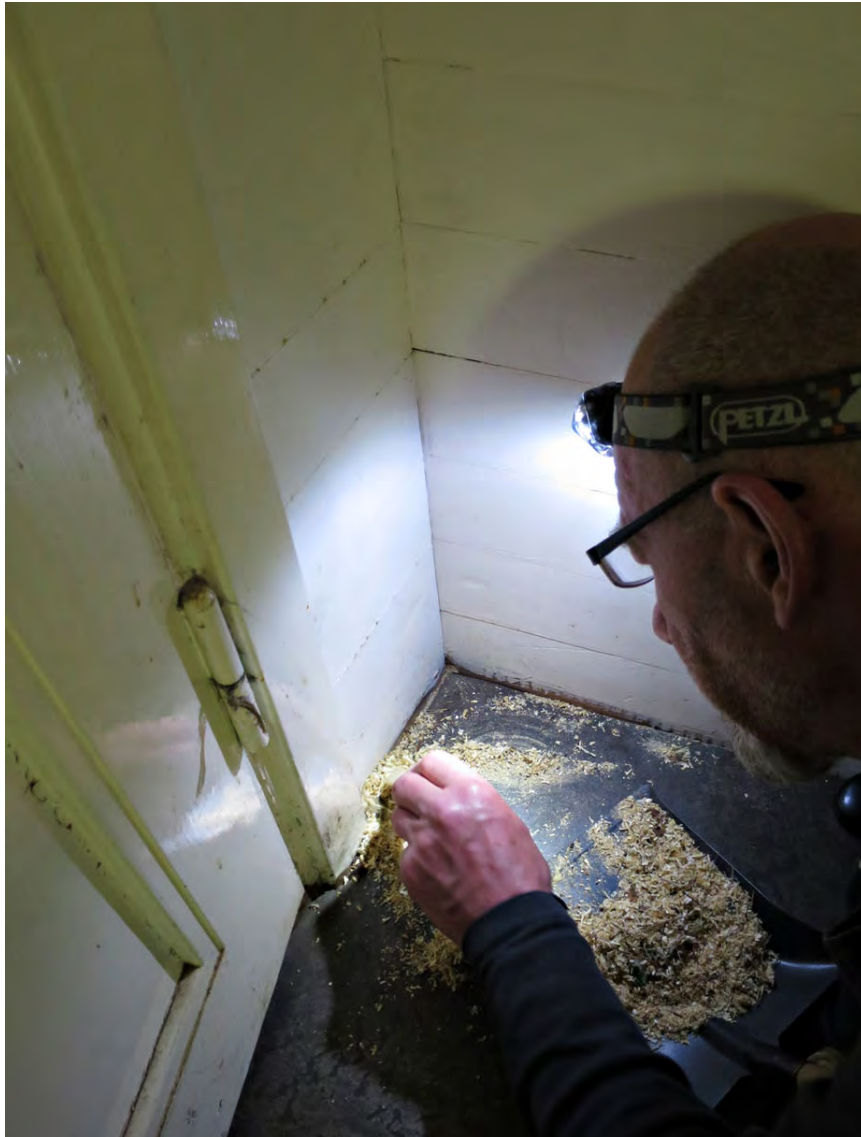
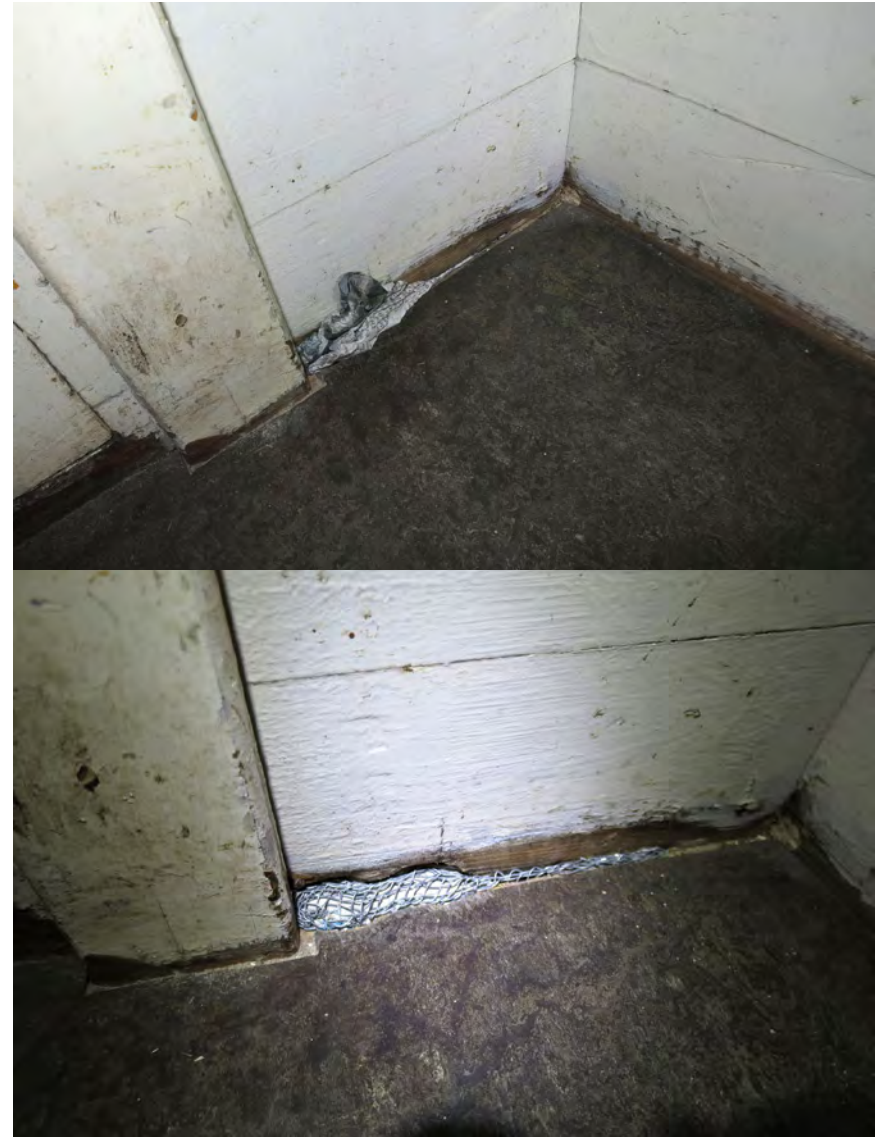
# H I I R E N K O L O N T U K K I M I N E N

Keittiössä käytävän oven takana, lattian ja seinän rajassa oli hiirenkolo, joka oli kertaalleen tukittu puukiilalla, mutta jota oli sitten laajennettu sivulle. Kolo päätettiin tukkia huolellisesti ennen lattialistoitusta, jotta sitä ei hetikohta taas laajenneta. Samalla saatiin pysäytettyä kolosta sisälle puhaltava kylmä ilmavirta.

Ensiksi poistettiin vanha kiila ja tunnusteltiin, mitä kolosta löytyy. Kävi ilmi, että kolo jatkui sekä puupalkin läpi käytävän lattian alle että sahanpu-

Käytävän lattian alle menevä kolo tukittiin tiukalle rullalle käärityllä metalliverkolla, mutta keittiön alla oleva kolo osoittautui vaikeammaksi: se täytettiin sahanpurulla, joka kuitenkin vajui, kun rakoon lyötyjä kiiloja ryhdyttiin katkaisemaan. Samalla huomattiin, että kiiloja ei saa katkaistua lattian rajaan ilman, että ne luiskahtavat samalla pois paikaltaan.

Kolo tukittiin sitten tiukaksi käärityllä sanomalehtipaperilla, jonka päälle raon pintaan taiteltiin vielä raon muotoinen teräsverkko jyrsijöiden sisään-pääsyn estämiseksi.

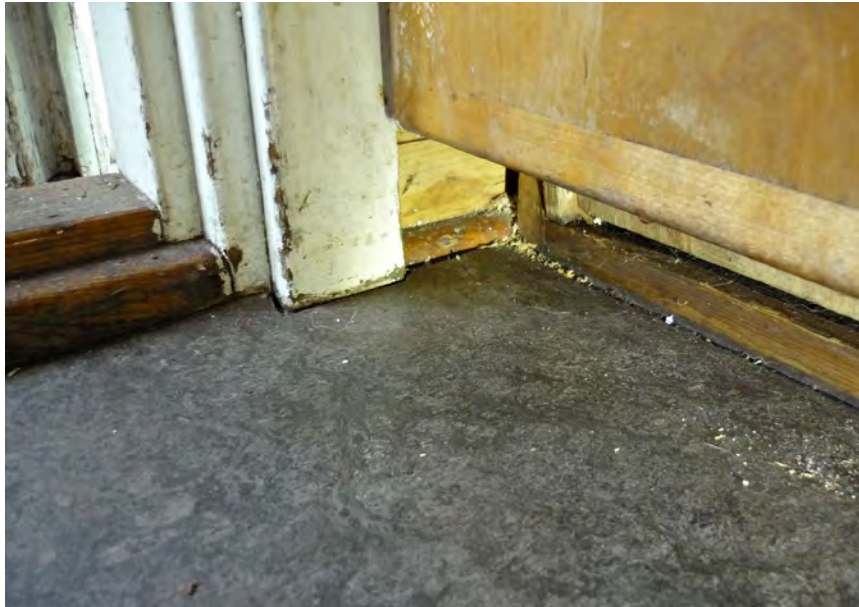
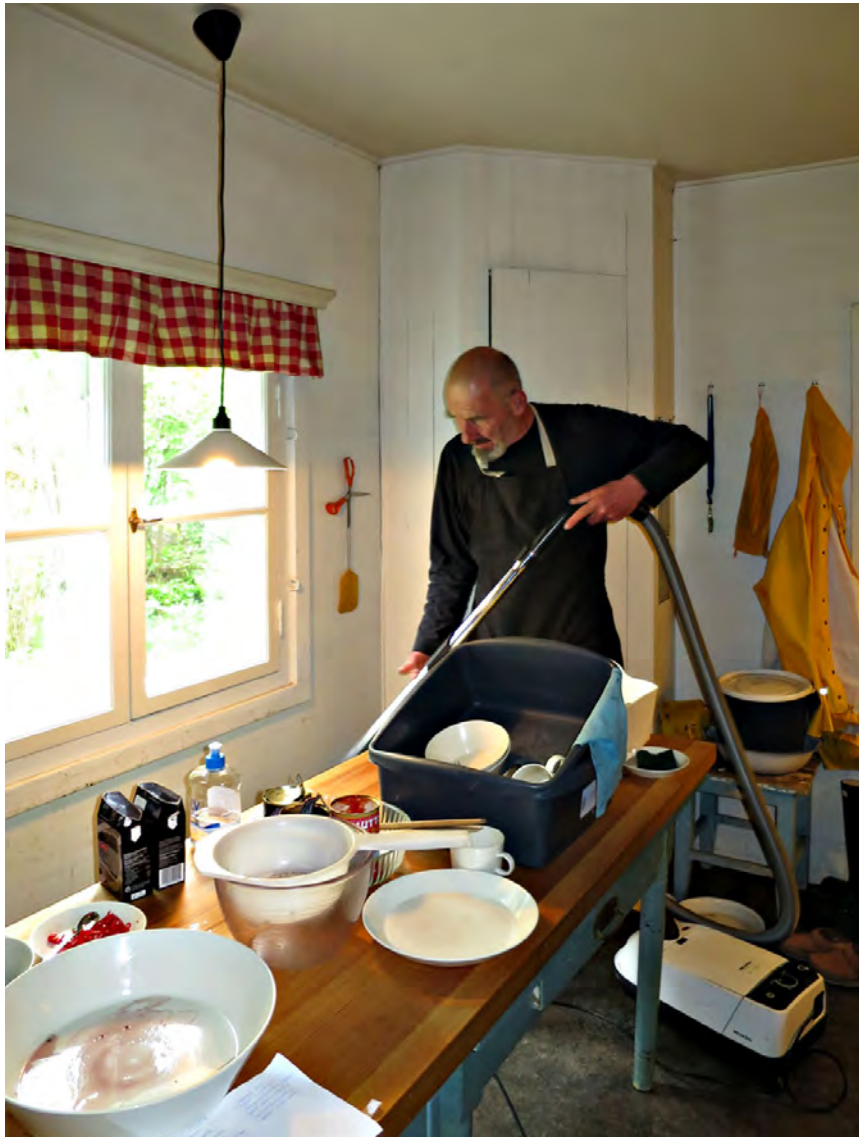
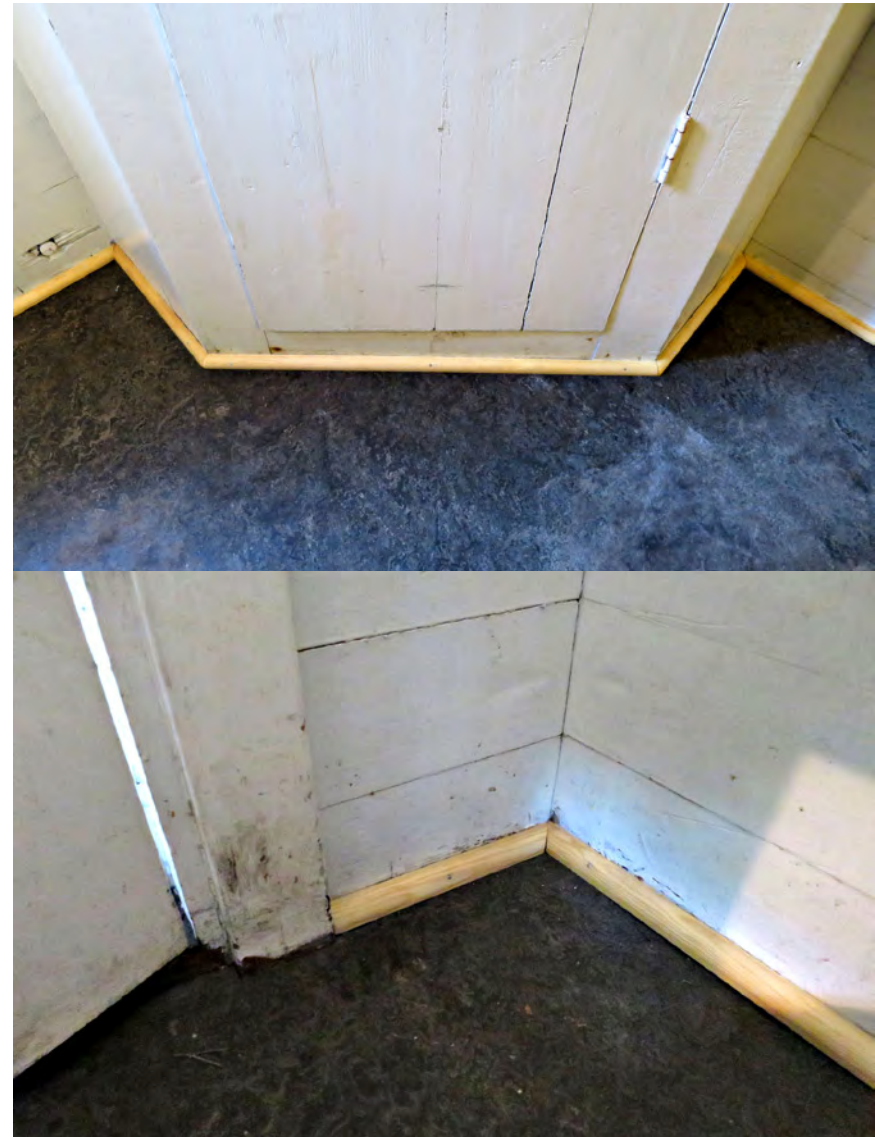
# K E I T T I Ö N   L A T T I A L I S T O I T U S

Keittiöstä puuttuivat lattialistat miltei kokonaan; vain puupintaisten kaappien sivulle on jäänyt pätkä vanhaa listaa. Muualla valkoiseksi maalaetuissa seinissä näkyi listojen kohdalla paljas puupinta. Varastossa on jäljellä muutama listanpätkä, joista osa on toisesta päästään katkennut, ei sahattu – lieneekö linoleumia laitettaessa käynyt niin, että kun listoja on mennyt rikki, niitä ei olekaan viitsitty asentaa takaisin.

Uudet listat oli tilattu puusepältä alkuperäisen profiilin mukaisina. Keittiön iso pöytä siirrettiin syrjään ja sen tausta puhdistettiin pölystä ja liasta. Listat sovitettiin paikoilleen nurkat jiiraten. Sitten listanpätkät öljyttiin, niihin esiporattiin naulanreiät ja listat kiinnitettiin paikoilleen.

Listoja ei patinoitu, sillä ajan myötä ne tummuvat ja väri lähestyy hiljalleen vuosikymmenten kuluessa alkuperäisten listojen sävyä.

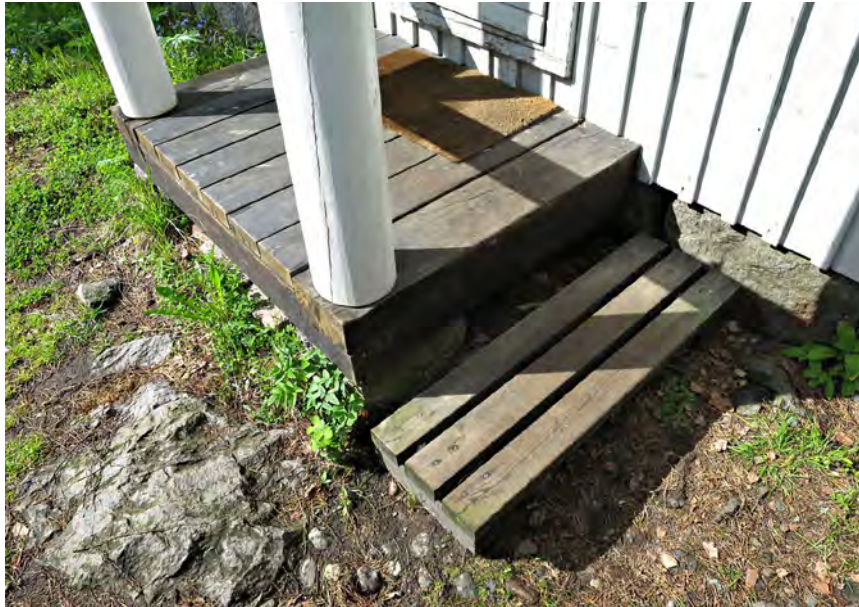
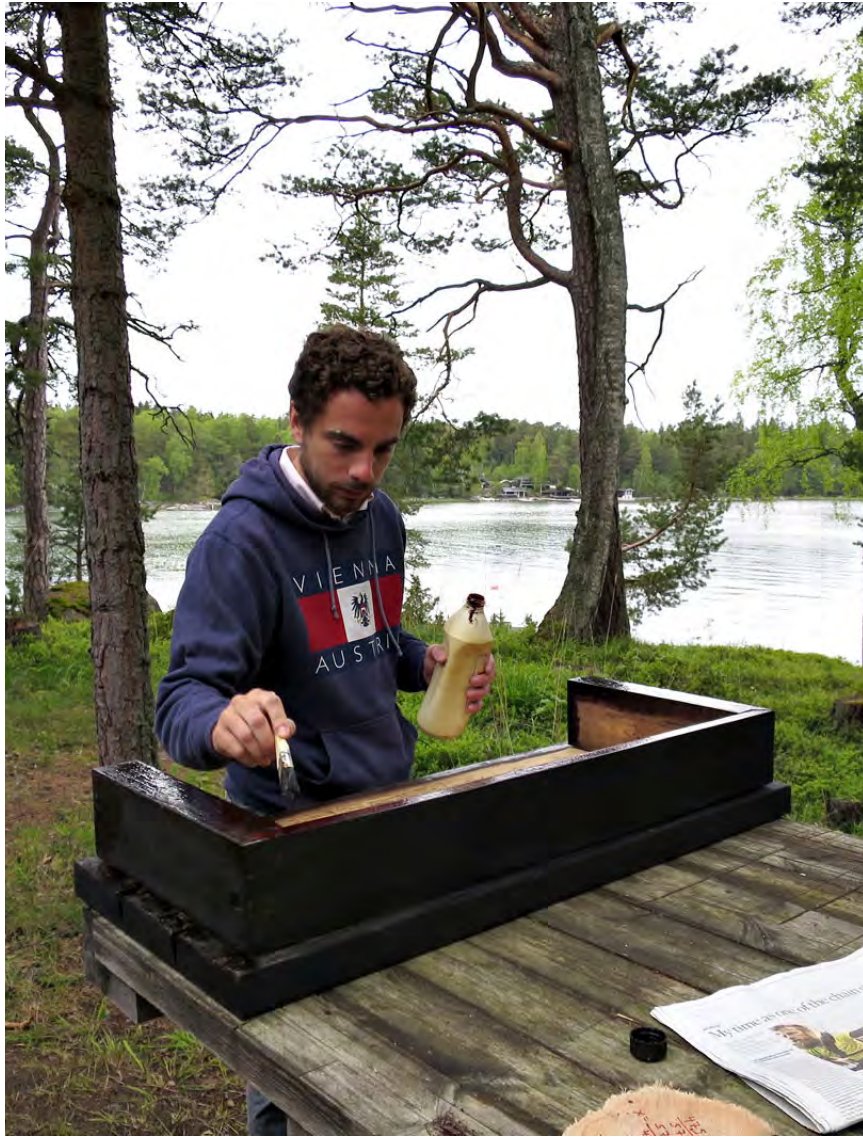
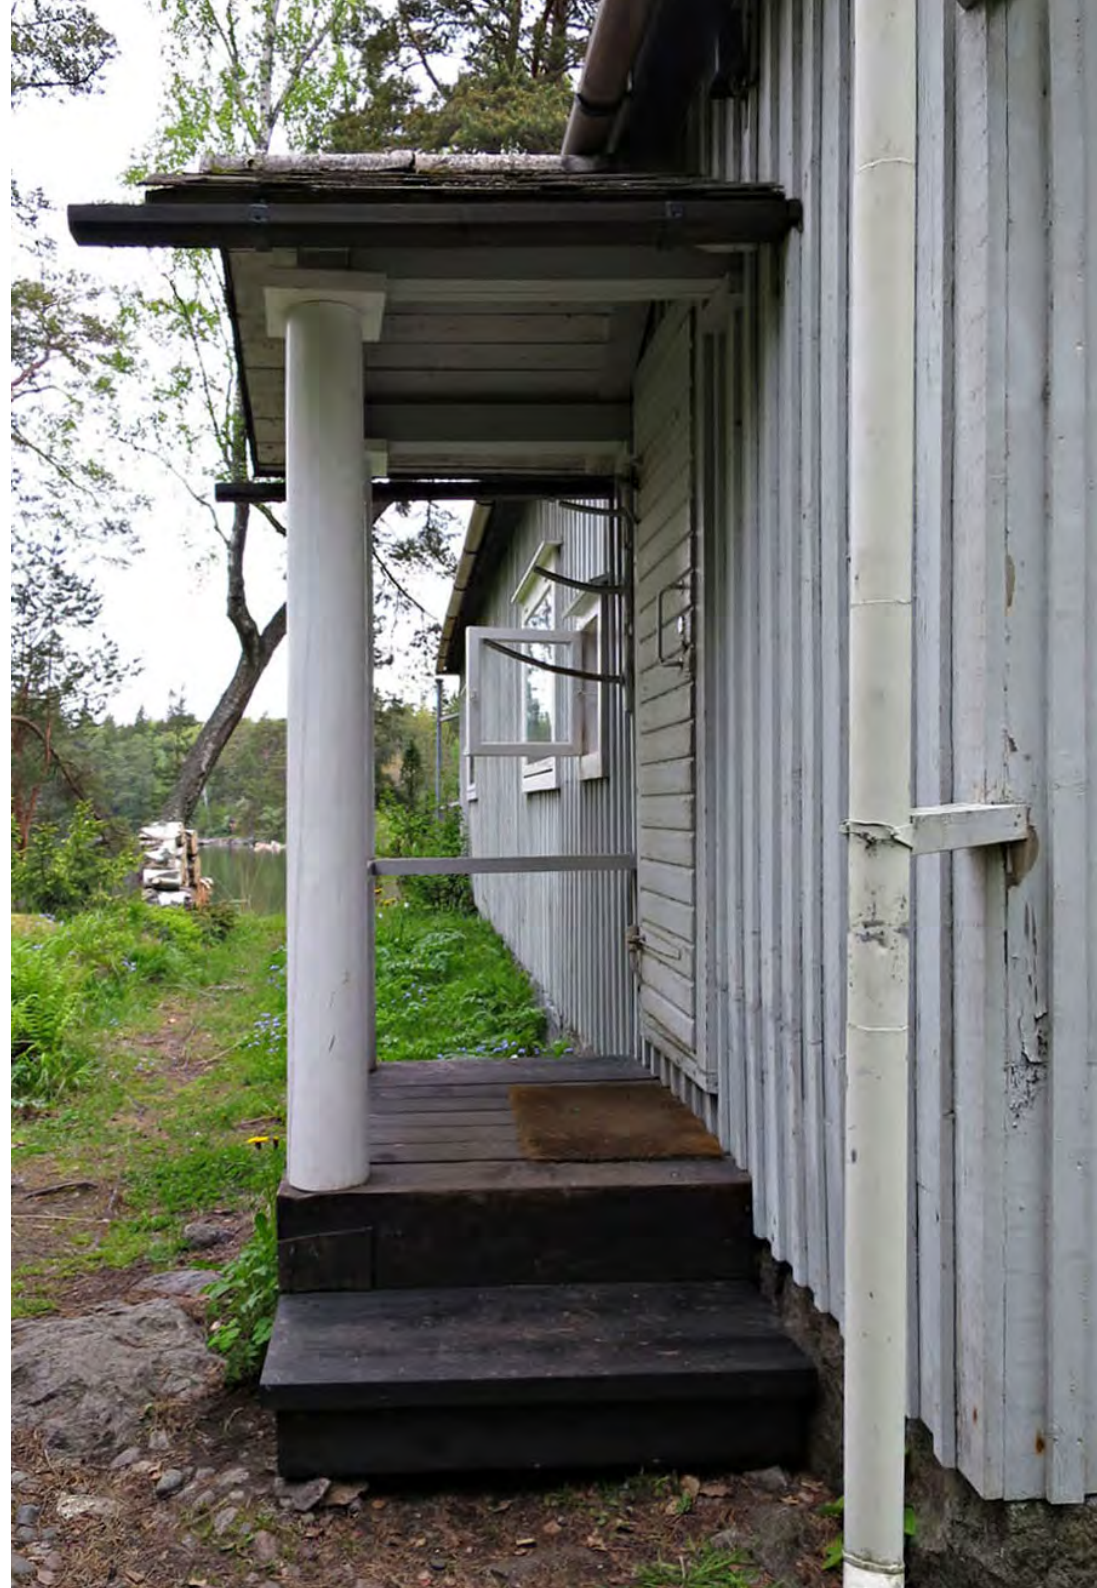
# K E I T T I Ö N   U U S I   P O R R A S

Keittiön uusitun kuistin vieressä oli yhä edellisestä korjausvaiheesta periytyvä porrasaskelma, jonka astinlankut näyttivät vääriltä; ne olivat liian kapeita ja niiden väleissä oli liian suuret raot.

Meriterassin vanhoista porraslankuista tehtiin uusi porrasaskelma, joka sopii paremmin yhteen kuistin kanssa.

Uuteen porrasaskelmaan tehtiin etuseinä talon muiden porrasaskelmien tapaan, ja kyljet muotoiltiin siten, että vesi ei jää seisomaan niiden ja askelmien väliin. Myös astinlautojen välit muotoiltiin veden seisomista silmällä pitäen.

Uusi askelma maalattiin mustaksi Roslagin mahongilla, ja sen maata vasten tulevat alareunat sekä kylkien aukinaiset päät tervattiin. Porrasaskelmalle tehtiin kivipeti, jonka päälle se asemoitiin.
