VILLA OIVALAN RESTAUROINTI KEVÄÄLLÄ 2016

Suomen Arkkitehtiliitto sai vuodelle 2016 Museovirastolta 8 000 euroa avustusta Villa Oivalan saunan terassin ja päärakennuksen ikkunoiden ja ovien kunnostamisen jatkamiseen. Lisäksi restaurointiin oli varattu 9 882 euroa SAFAn omaa rahaa. SAFA tilasi kunnostustöiden suunnittelun, toteutuksen ja valvonnan Livady Osakeyhtiöltä.

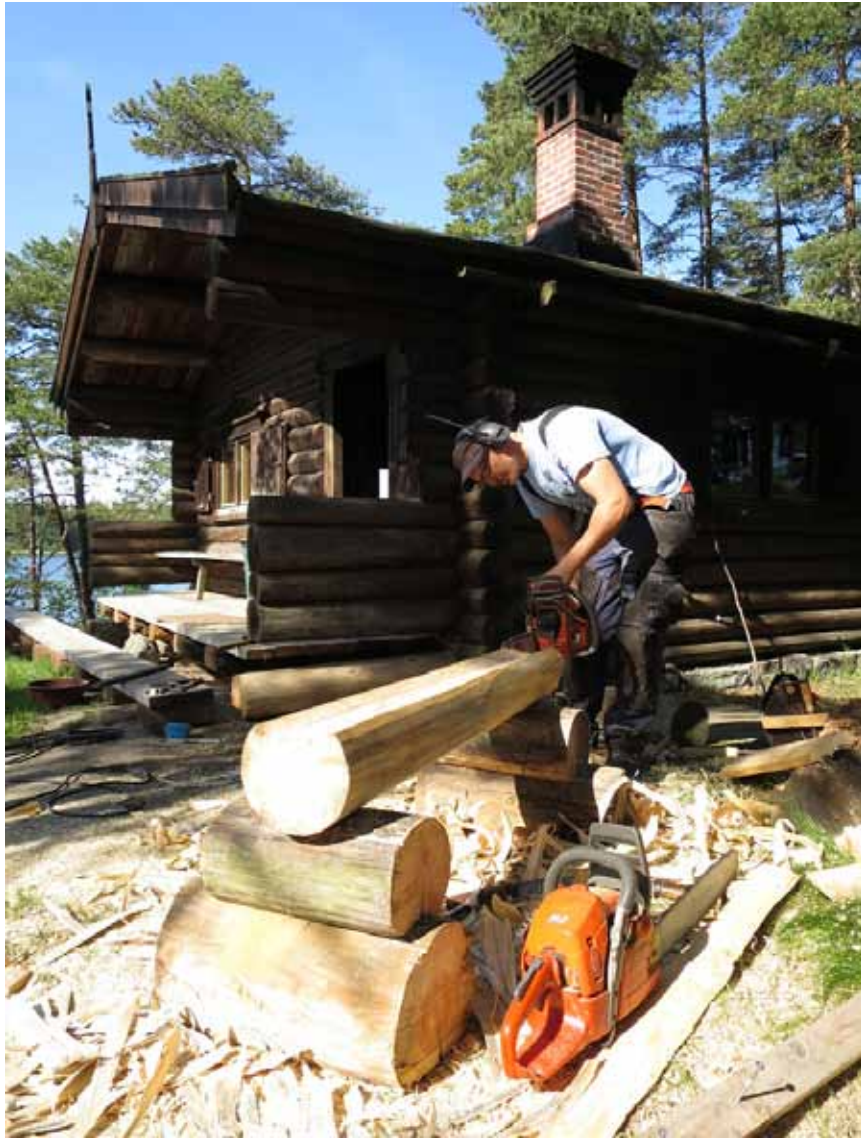
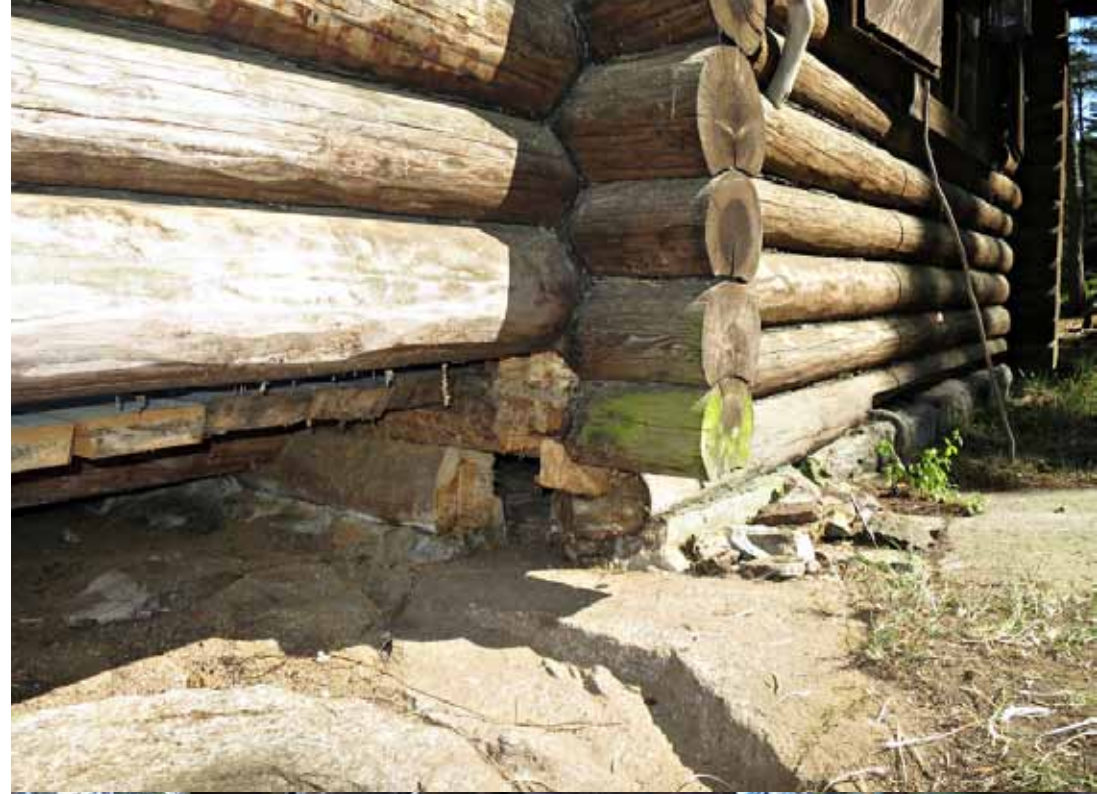
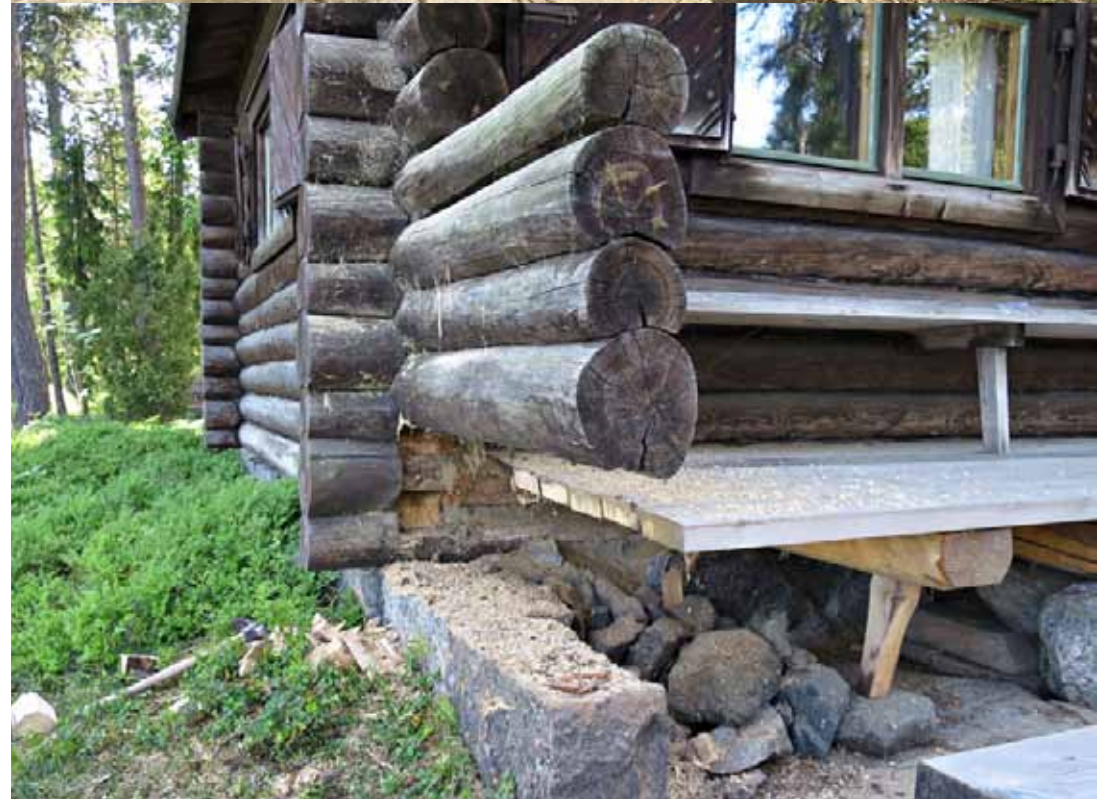
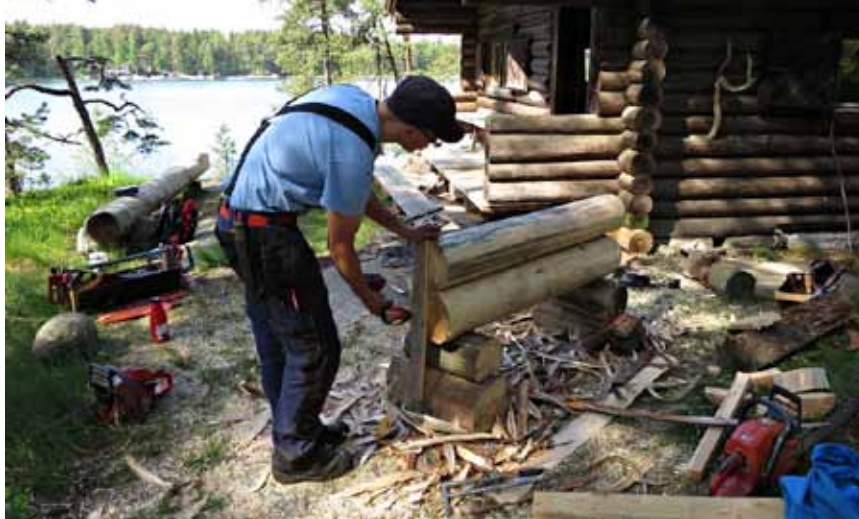
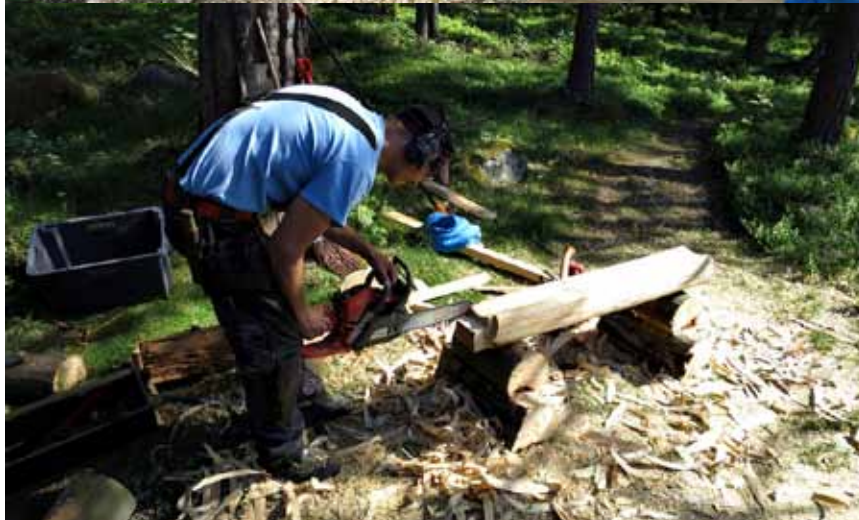
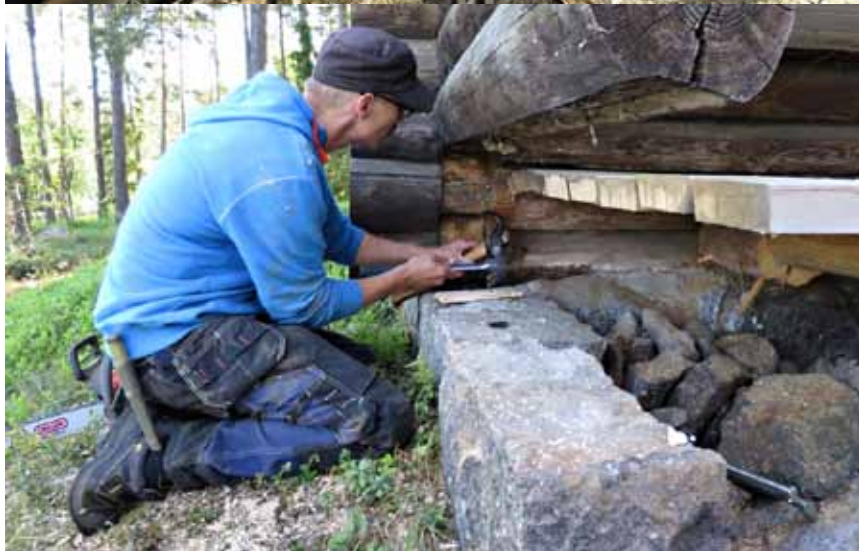
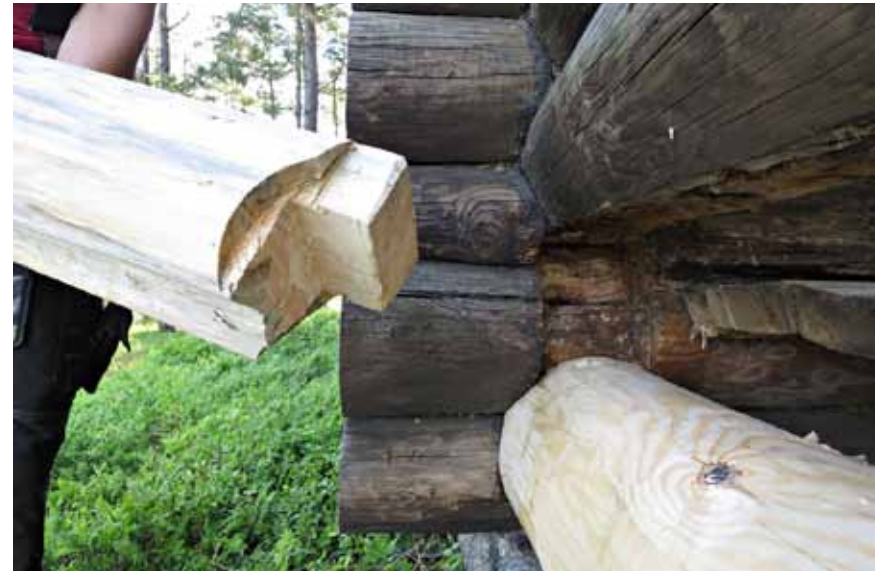
Saunan terassia reunustavien hirsiseinäkkeiden kaksi alinta hirttä oli lahovaurioitunut molemmin puolin niin pahasti, että ne oli vaihdettava salvaimiin asti. Ylärinteen puolella jouduttiin myös vaihtamaan alimman etuseinähirren salvaimen pää.

Uusiin hirsiiin tehtiin vanhan mallin mukaan varaukset ja salvaimen-puolikkaat, noin puoleen väliin salvainta. Samalla tehtiin sellainen huomio, että alimmainen salvain oli koko hirsikehikossa tehty eri tavoin kuin ylempät: hirret oli osin jirattu toisiinsa, kun taas ylempissä toinen hirsi on aina kämmennetty toisen hirren pyöreiden mukaan.

Alimmat hirret tehtiin Restaurointi S:n saareen tuomasta, sydänpuuvaltaisesta, menneenä talvena kaadetusta tyvitukista, josta saatiin kokonaan sydänpuiset hirret. Ylemmät vaihdettavat hirret taas tehtiin Oivalan metsästä vuosi sitten kaadetusta mäntytykista, joka oli varastoitu maakelariin neljältä sivulta aisattuna.

Uusia hirsiiä ei haluttu vaarnata kiinni vanhoihin, koska vaarnausta ei ollut mahdollista tehdä ilman ulkopuolella näkyviä reikiä. Ylärinteen puolella uudet hirret vaarnattiin toisiinsa, mutta alarinteen puolella ne saatiin sovitetuiksi niin tiukkaan, ettei vaarnausta pidetty tarpeellisena. Hirret vain työnnettiin paikalleen, katkaistiin oikeaan mittaansa ja kiilattiin kivillä tiukasti. Hirsien kuivuttua ja kutistuttua kiilaus on tehtävä uudelleen.

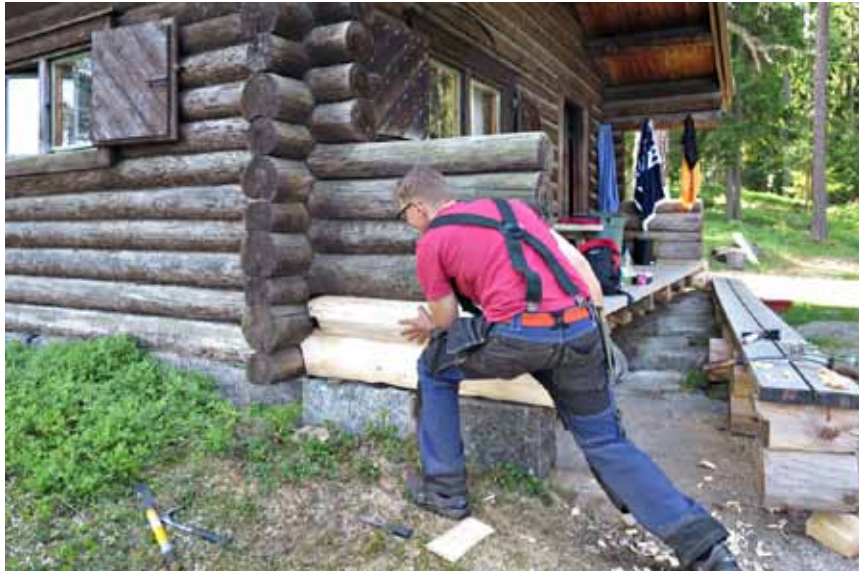
Ylärinteen puolelta uusien hirsien alta kaivettiin pois maa-ainesta, joka olisi johtanut sadevettä hirsien kylkeen. Paljastuneessa kalliopinnassa on luonnollinen vesiura, joka johtaa terassin alle.

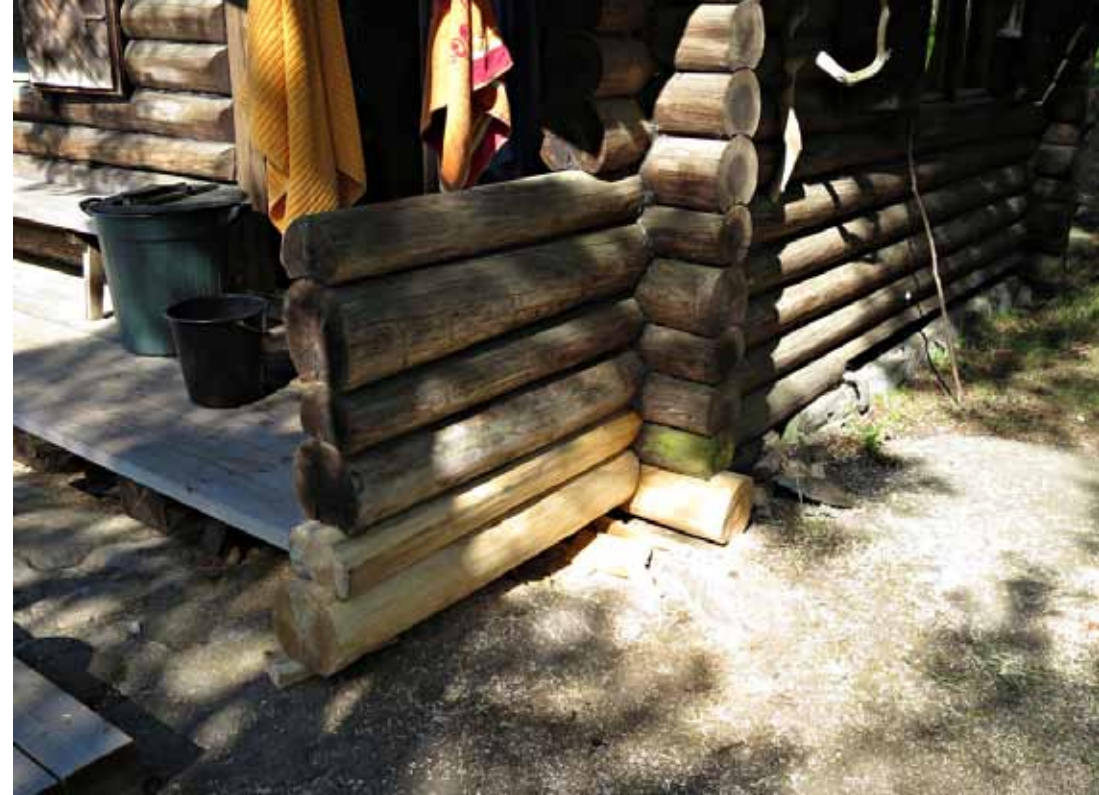
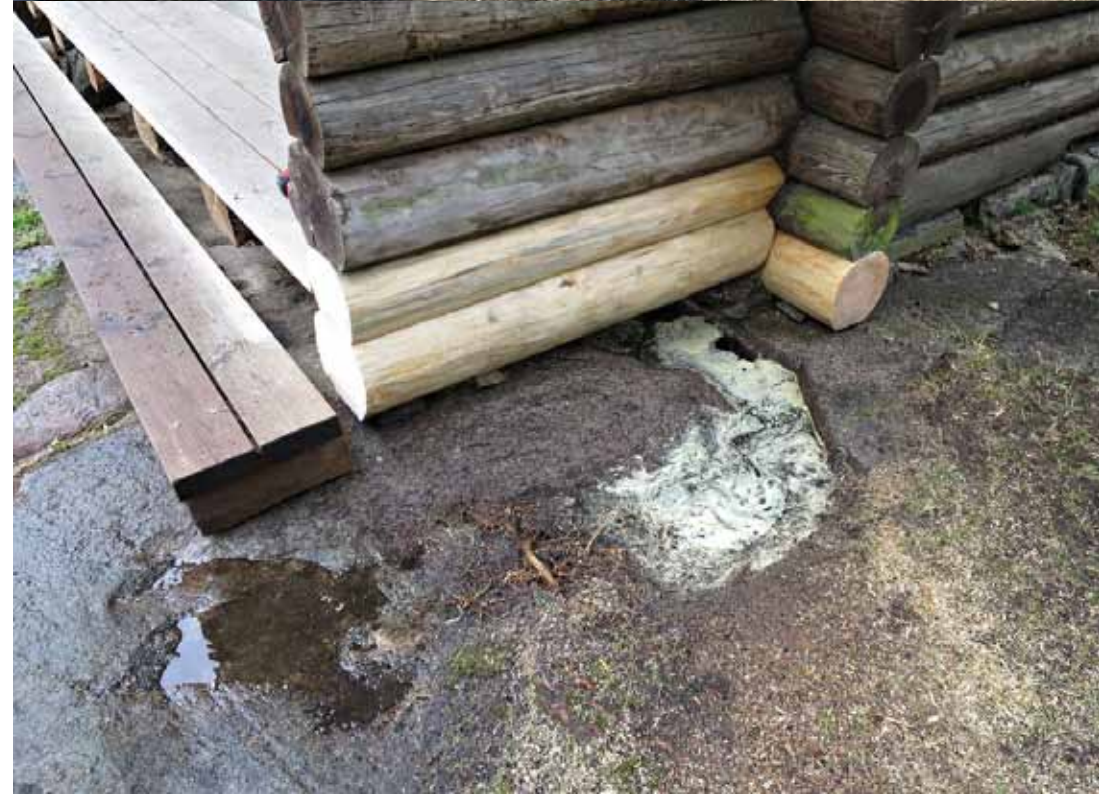
Terassilautojen päät oli aiemmin naulattu kiinni pienalautoihin, jotka olivat puolestaan kiinni hirsiseinäkkeiden sisäpinnassa. Pienalaudat päätettiin nyt jättää pois, sillä ne keräävät roskaa ja hidastavat rakenteen kuivumista. Vain terassin nurkkiin lattian alle asennettiin lyhyet klossit, sillä päätyseinää vasten oleva terassilauta on jatkettu molemmista päistään ja nämä lyhyet jatkokset olisivat jääneet roikkumaan ilman tukea.

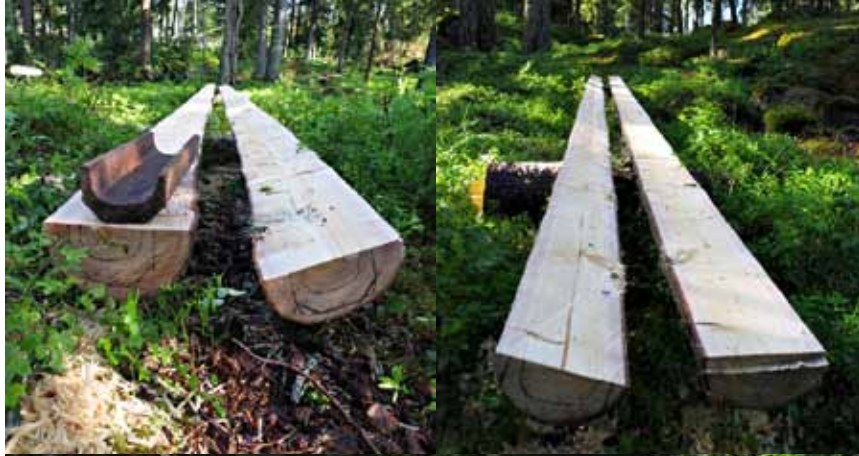
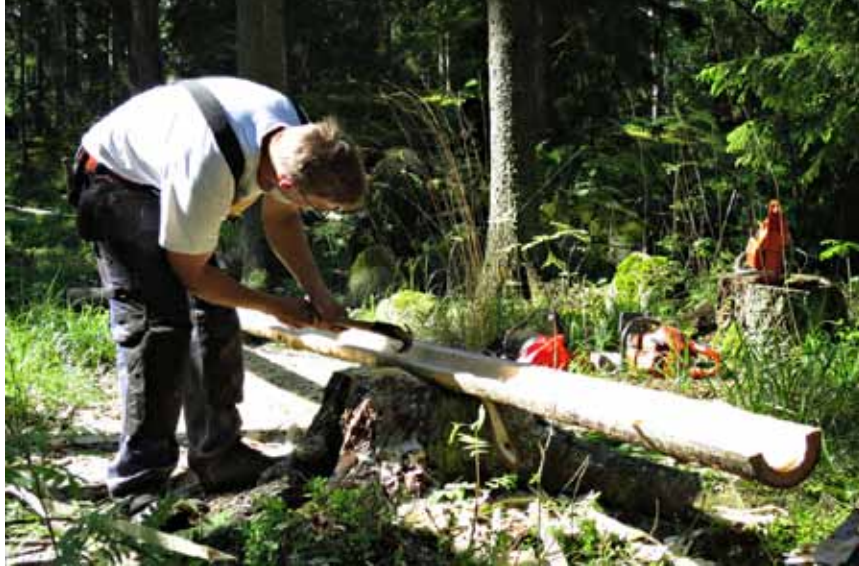
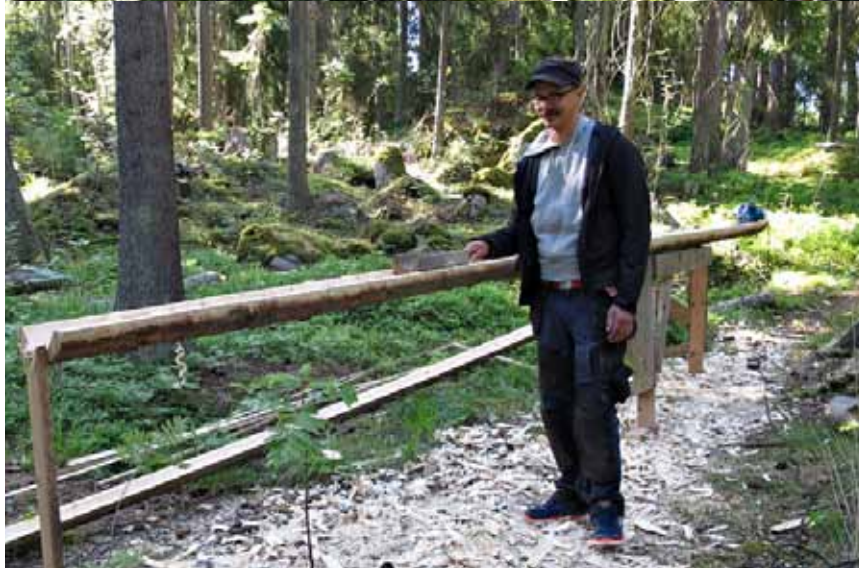
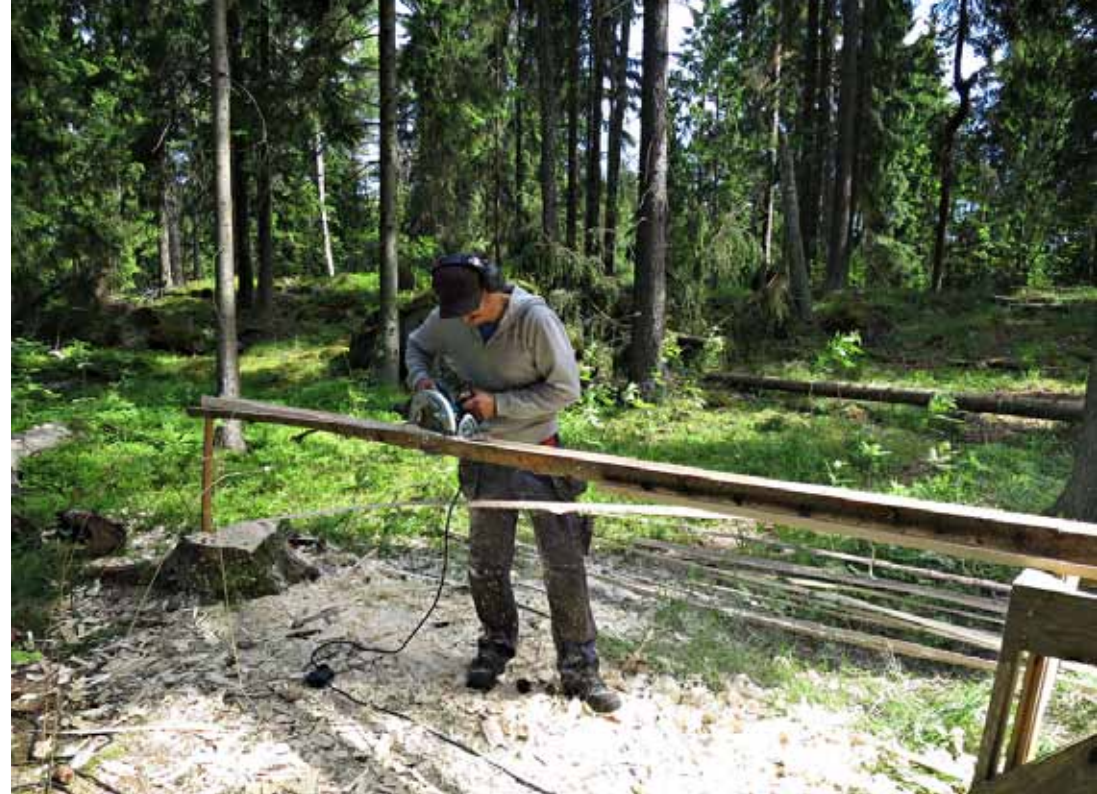
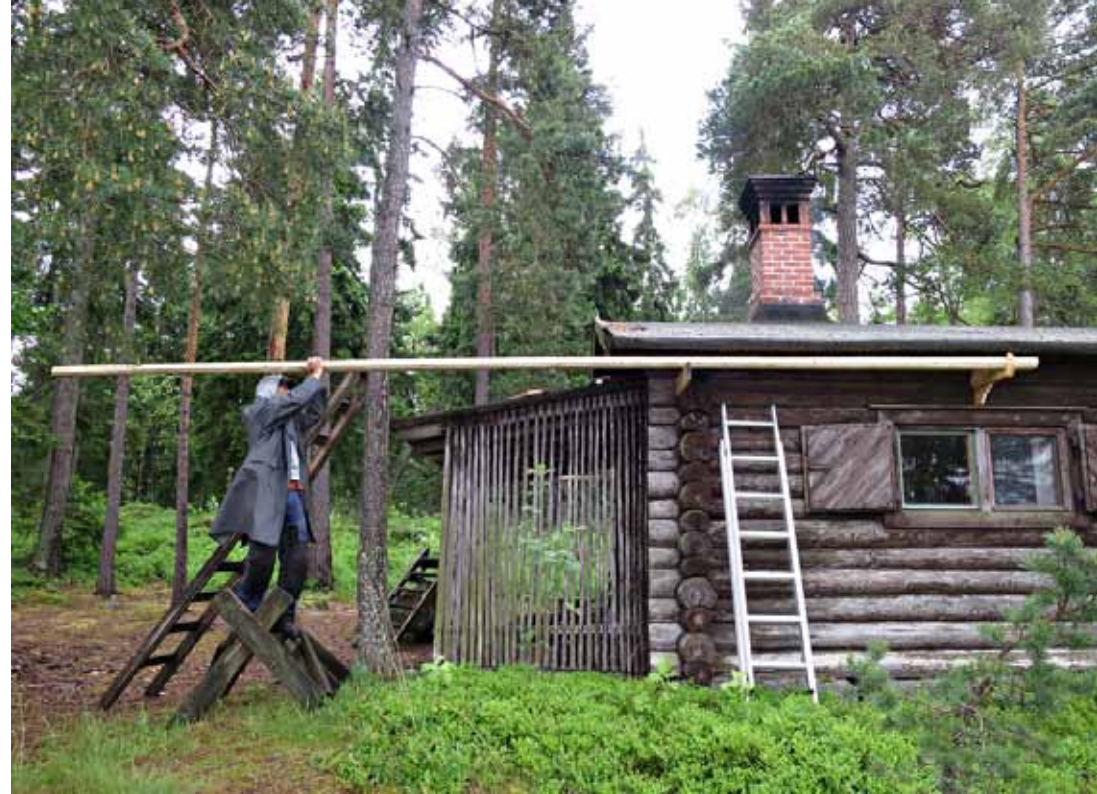
Vesikatteen vaihtamisen myötä katto on litistynyt huomattavasti. Tämä näkyi erityisen häiritsevästi meren puolella, jossa ei ollut lainkaan vesikourua.

Uusia kouruja varten kaadettiin Oivalan omasta metsästä sopivan kokoinen kuusi, joka halkaistiin ensin kahtia moottorisahalla. Sitten aihioihin veistettiin kourut telsolla, minkä jälkeen ulkopuolet leikattiin sirkkelillä lähelle lopullista muotoa. Ulkopintojen viimeistely tehtiin ensin kutterilla ja sitten käsihöylällä. Tuoreesta puusta tehdystä kourusta tuli noin sentin verran leveämpi kuin vanha mallikappale.

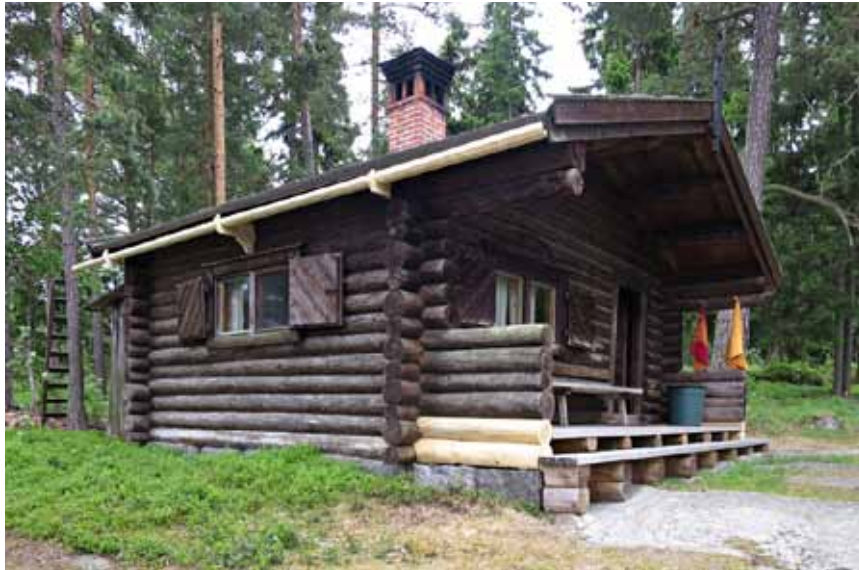
Vanhoista kannakkeista ainoa ehjä – ja muita selvästi uudempi kyllästämätön – oli haurastunut ja rikkoutui, kun sitä muokattiin uuteen kouruun sopivaksi. Ylärinteen puolelle jäi siten kaksi vanhaa kreosootilla käsiteltyä kannaketta, joissa molemmissa kärki on poikki. Meren puolen uudet kannakkeet tehtiin vanhoja hieman leveämmästä laudasta; vanha mitta oli 30x155 mm, uusi 30x180 mm.

Uudet kannakkeet kiinnitettiin paikalleen 3 ja 4 tuuman nautoilla.

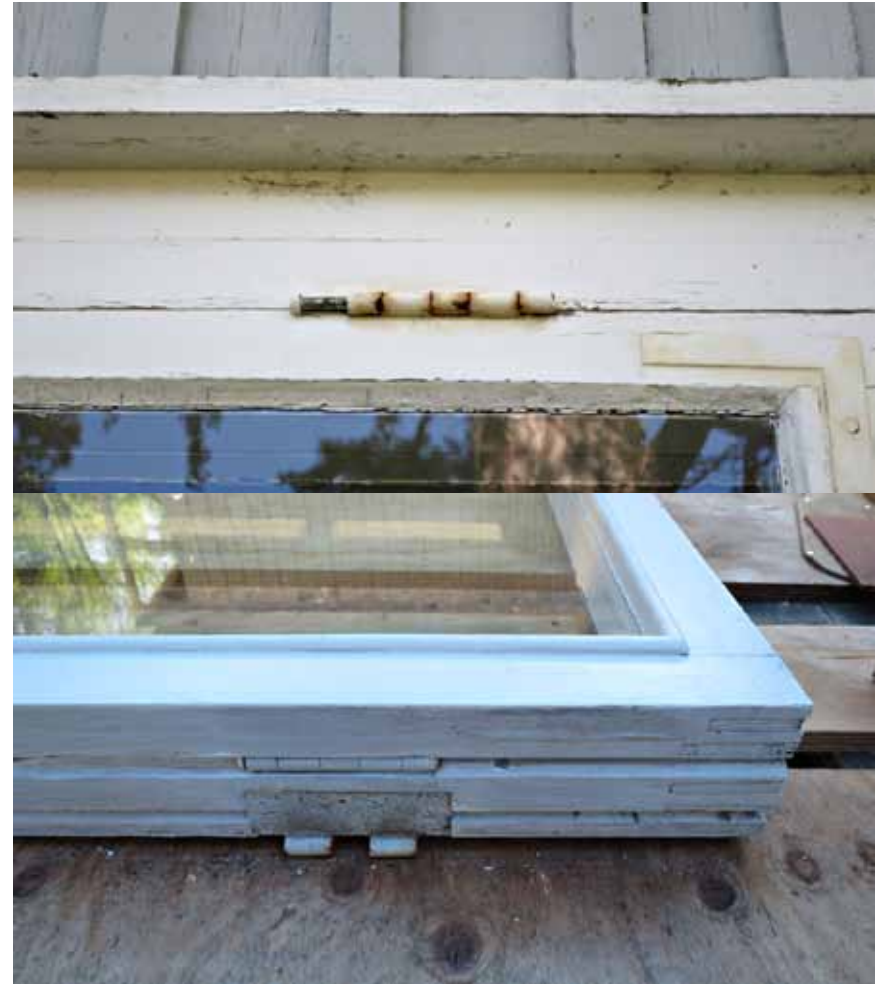
Päärakennuksen suurissa, kytketyissä maisemaikkunoissa oli ulkopinnoissa runsaasti maali- ja kittivaurioita. Sisäpuitteiden sisäpinnoissa ja molempien puitteiden välissä oli muuten ehjät ja hyväkuntoiset maalipinnat, mutta rajakittaukset olivat monin paikoin murentuneet.

Kutakin aukkoa varten tehtiin suojapuite. Ikkunoiden alle tehtiin telineet, joilta oli helppo nostaa ikkunat alas, kun sokkasaranoiden tapit oli naputeltu pois paikaltaan. Sokat naputeltiin irti myös sisä- ja ulkopuitetta yhdistävistä saranoista, ja ikkunoiden kytkinruuvit irrotettiin ja puhdistettiin pellavaöljysuopaliotuksen avulla. Kun puitteet irrotettiin toisistaan, huomattiin, että toinen salin ikkunan kohdistustapeista oli poikki. Se irrotettiin vastakappaleineen ja vietiin kunnostettavaksi.

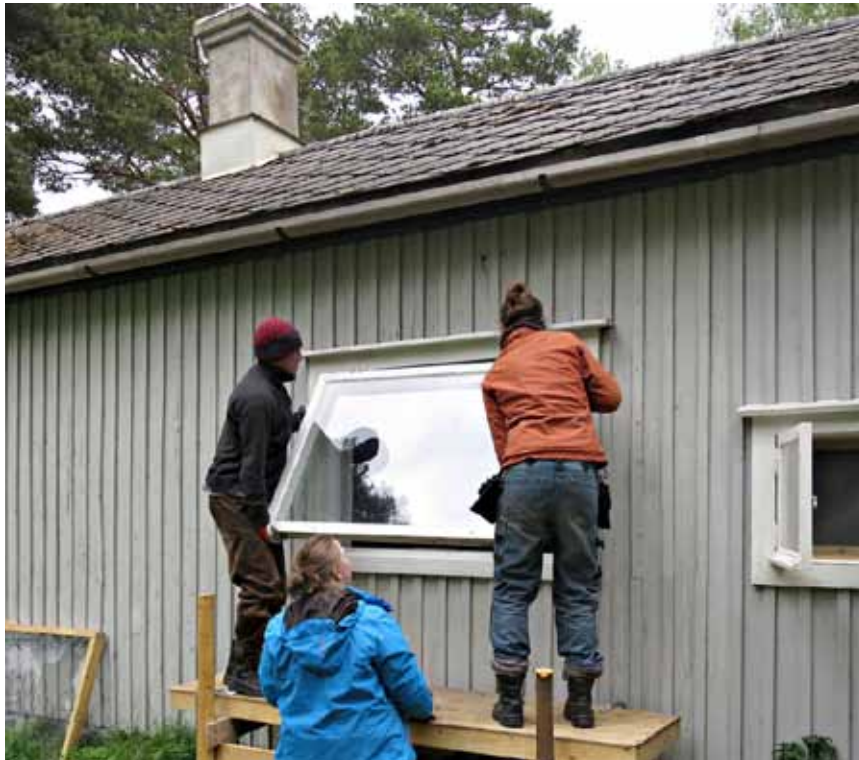
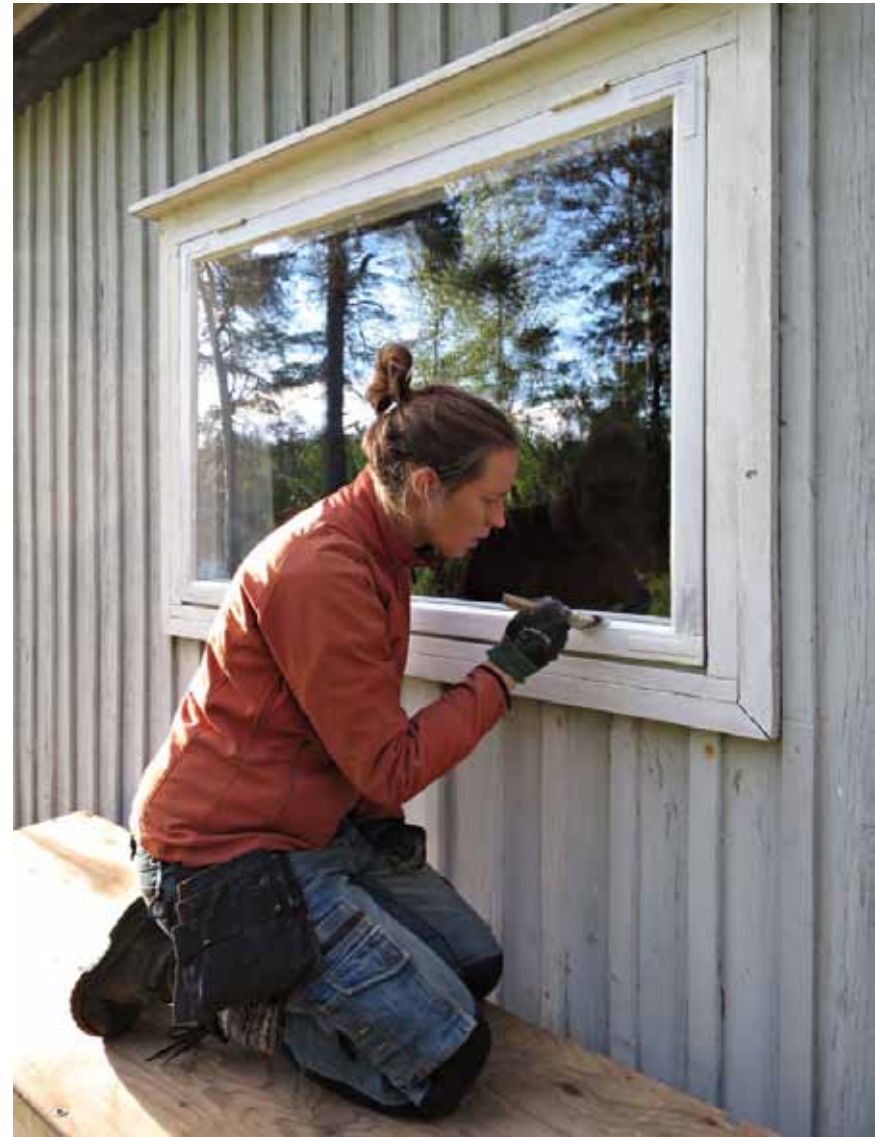
Kun ikkunat olivat taas paikallaan, sää parani niin, että ulkopuitteiden ulkopuolet saatiin maalattua toiseen kertaan paikallaan. Lasituskittaukset tarvitsevat kuitenkin päälle kolmannen maalikerroksen, joten kunnostusta on syytä jatkaa parin vuoden sisällä. Samalla saadaan maalattua peittävästi ulkopuitteiden väliosat, joihin tuli vain yksi maalikerros.

Lopuksi lasit kaavittiin maaliroskeista ja pestiin. Sitten puitteet kytkettiin jälleen yhteen ja asennettiin paikalleen.

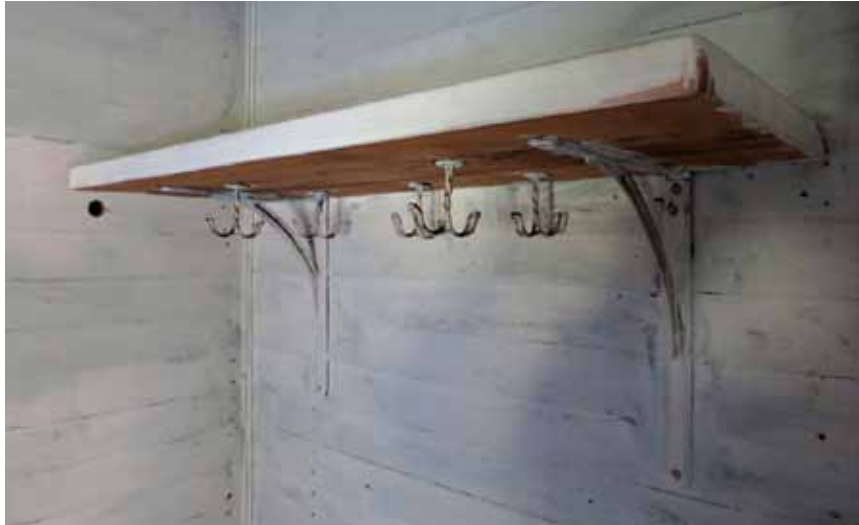
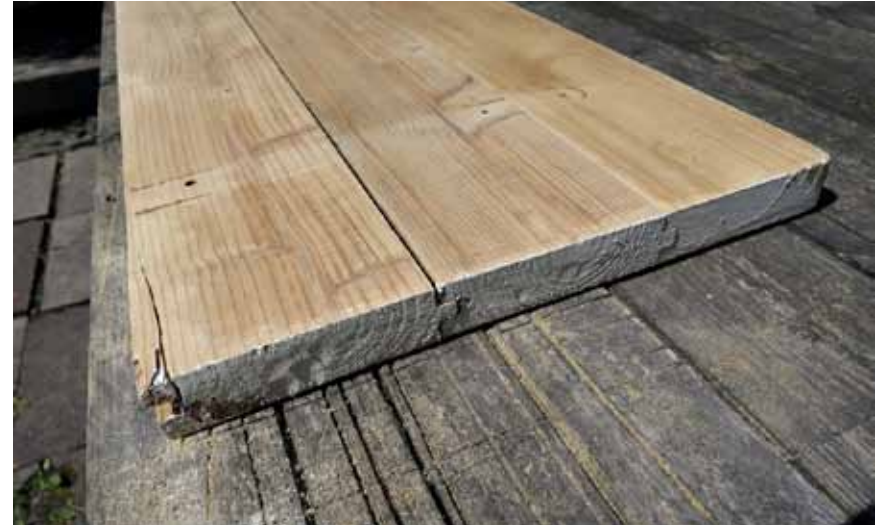
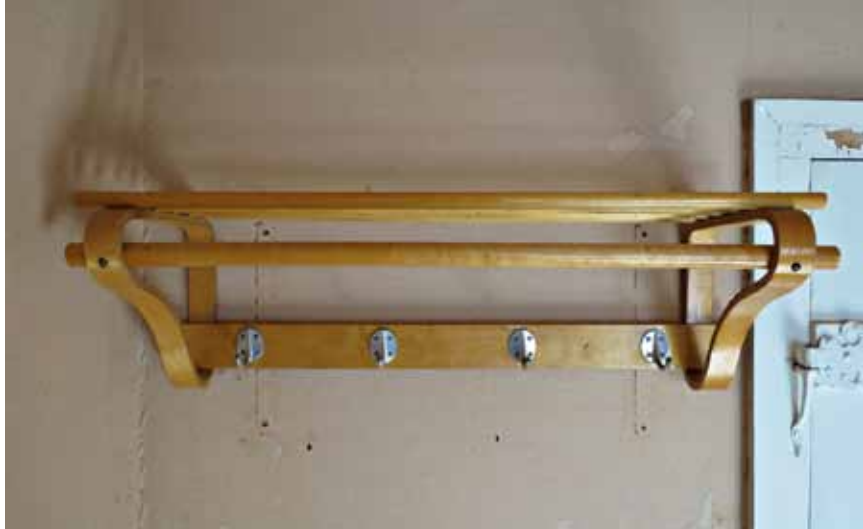
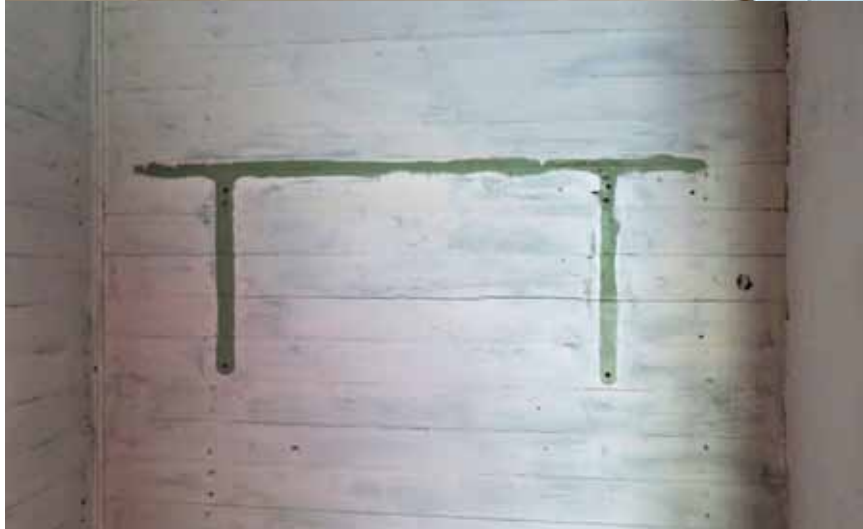
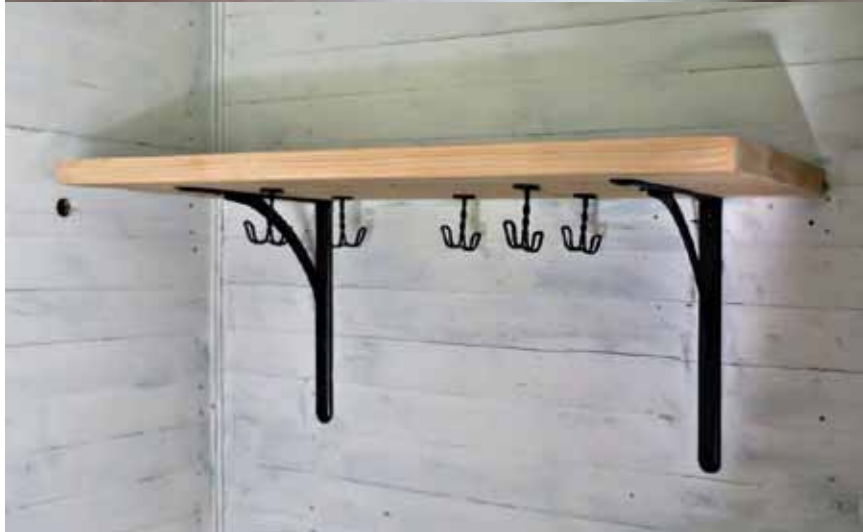
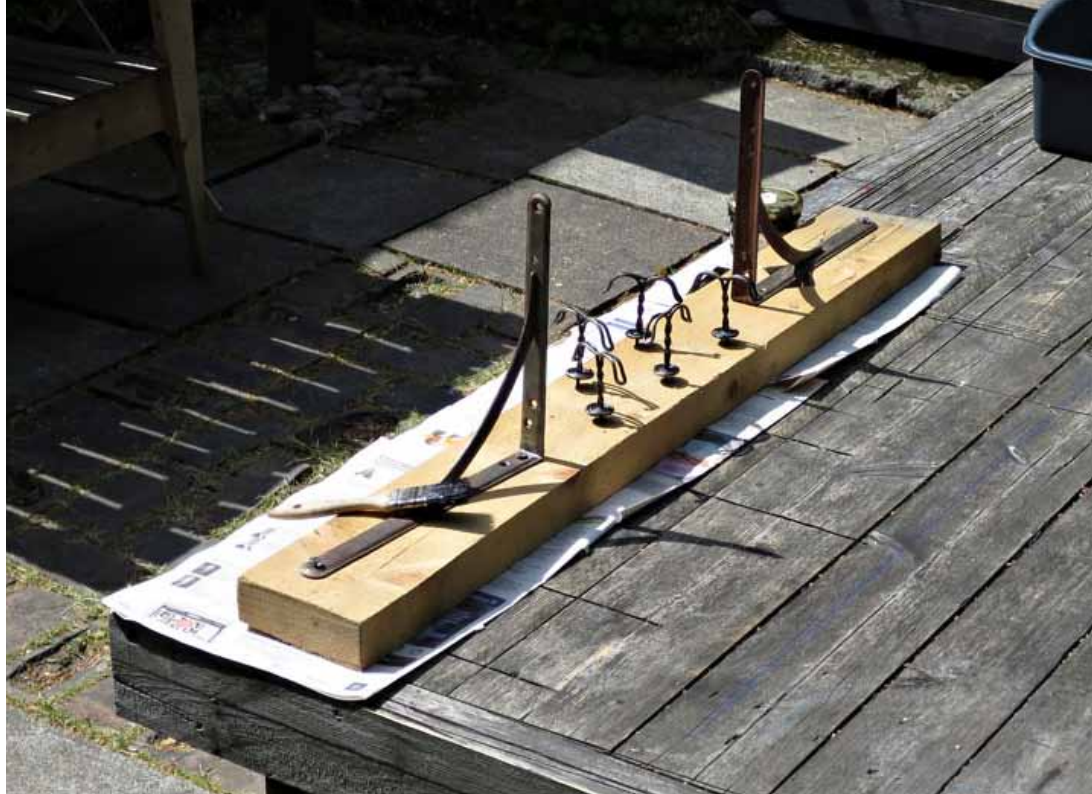
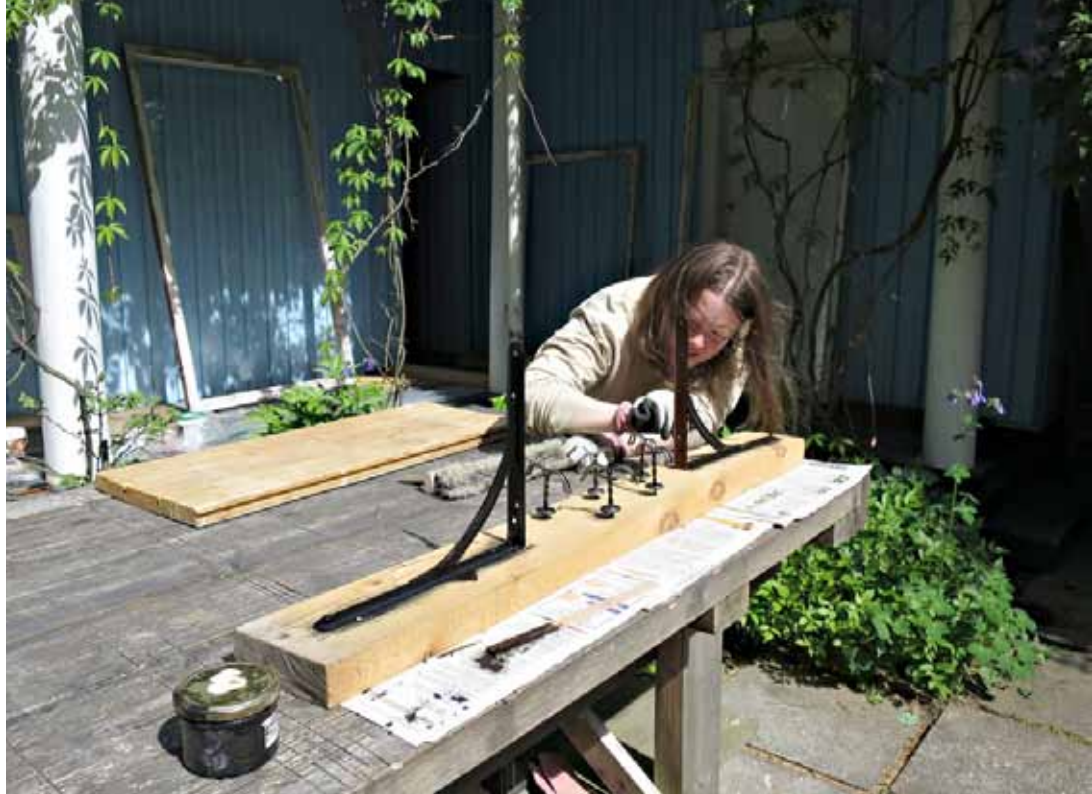
Vanhan saunan naulakko, joka koostuu kolmesta ponttilaudanpätkästä, kahdesta kannakkeesta ja viidestä kierretystä koukusta, oli maalattu osin suttuisesti yli seinän viimeisen maalauksen yhteydessä. Kun naulakko irrotettiin, sen kohdalta paljastui seinän vanhempi vihreä väri. Naulakko on aiemmin ollut viereisessä pikkuvierashuoneessa, missä sen kannakkeiden jäljet ovat edelleen nähtävissä tapettiin piirtyneinä ruostejälkinä.

Naulakon osat ruuvattiin irti ja ponttilaudat kaavittiin ala- ja etureunaan puhtaaksi maalista. Yläpinnasta maalia ei poistettu, koska se ei näy. Näkyviin jäävästä oikeasta reunasta sahattiin sirkkelillä pois 2 mm puuta, ja etukulmaan muotoiltiin samanlainen pyöröstys kuin siinä oli ollut.

Kannakkeet ja koukut laitettiin vatiin, johon laitettiin muutama desilitra pellavaöljysuopaa ja useita litroja kiehuvaa vettä. Usean päivän liotuksen jälkeen kupruillut valkoinen maali oli helppo poistaa. Valkoisen maalin alla ei ollut kannakkeissa muuta kuin ruostetta, mutta koukuissa oli musta kiinteämpi maalikerros, joka oli pehmennyt ja lähti pois karhunkielellä hinkkaamalla. Mustaa maalia ei poistettu kauttaaltaan, koska koukut päätettiin maalata uudelleen mustiksi pellavaöljymaalilla. Vaikka kannakkeet olivat alun perin olleet pintakäsittelemättömät, maalattiin nekin mustaksi, jotta ei olisi vaaraa vaatteiden tuhriintumisesta ruosteeseen.

Lopuksi naulakko koottiin ja palautettiin paikalleen.
