VILLA OIVALAN RESTAUROINTI KEVÄÄLLÄ 2016

Suomen Arkkitehtiliitto sai vuodelle 2016 Museovirastolta 8 000 euroa avustusta Villa Oivalan saunan terassin ja päärakennuksen ikkunoiden ja ovien kunnostamisen jatkamiseen. Lisäksi restaurointiin oli varattu 9 882 euroa SAFAn omaa rahaa. SAFA tilasi kunnostustöiden suunnittelun, toteutuksen ja valvonnan Livady Osakeyhtiöltä.

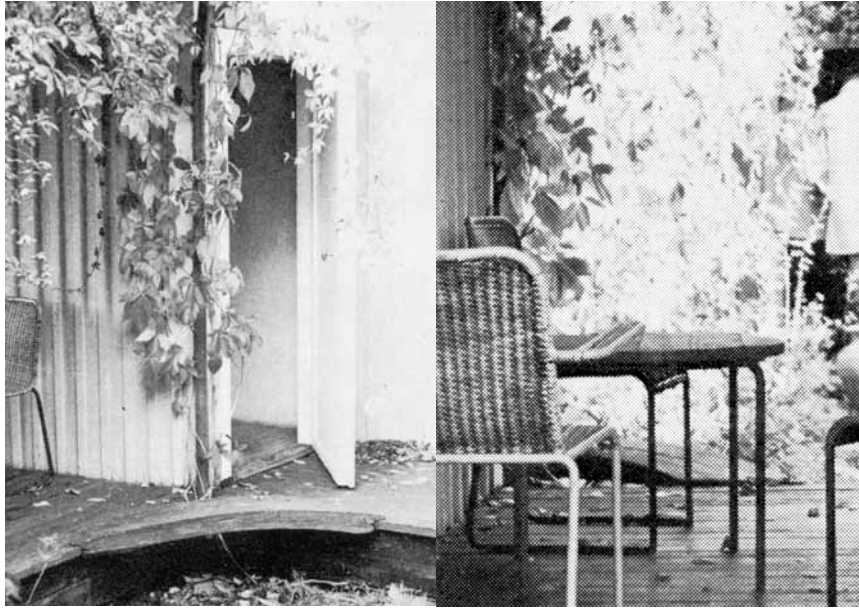
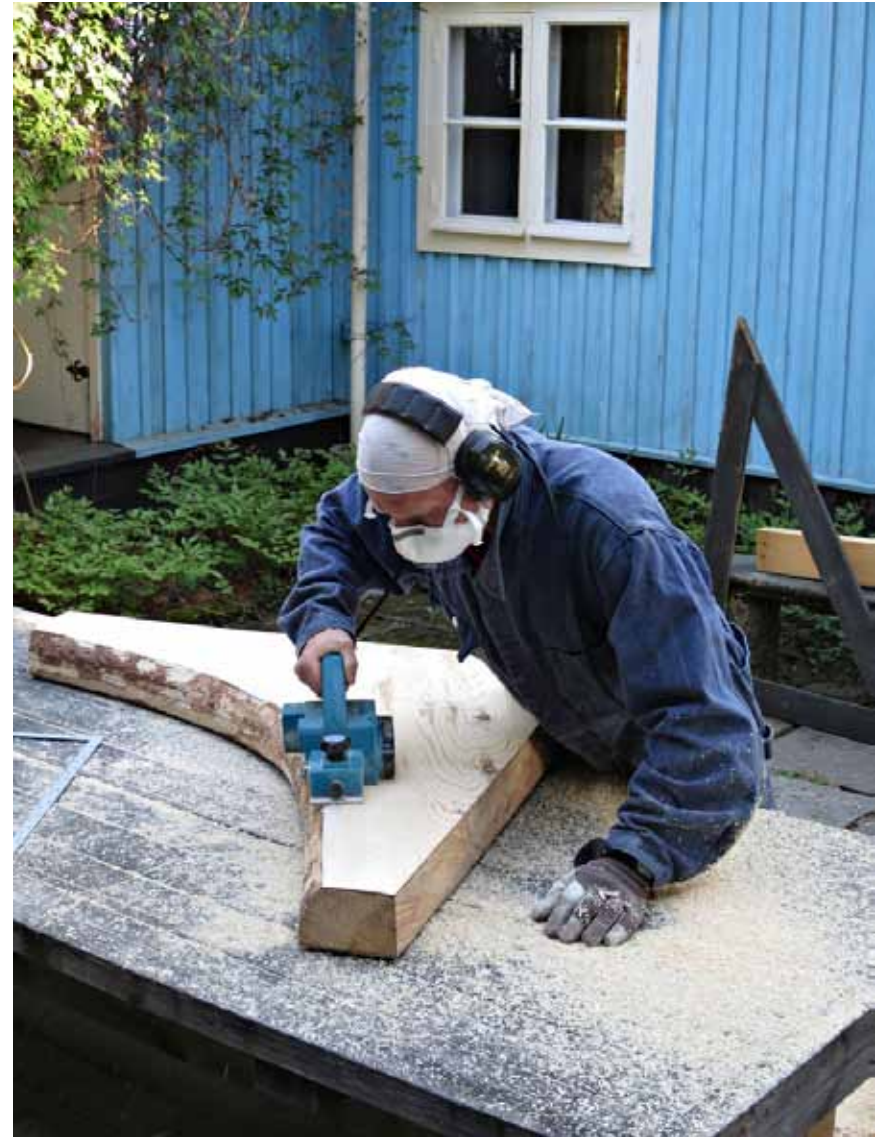
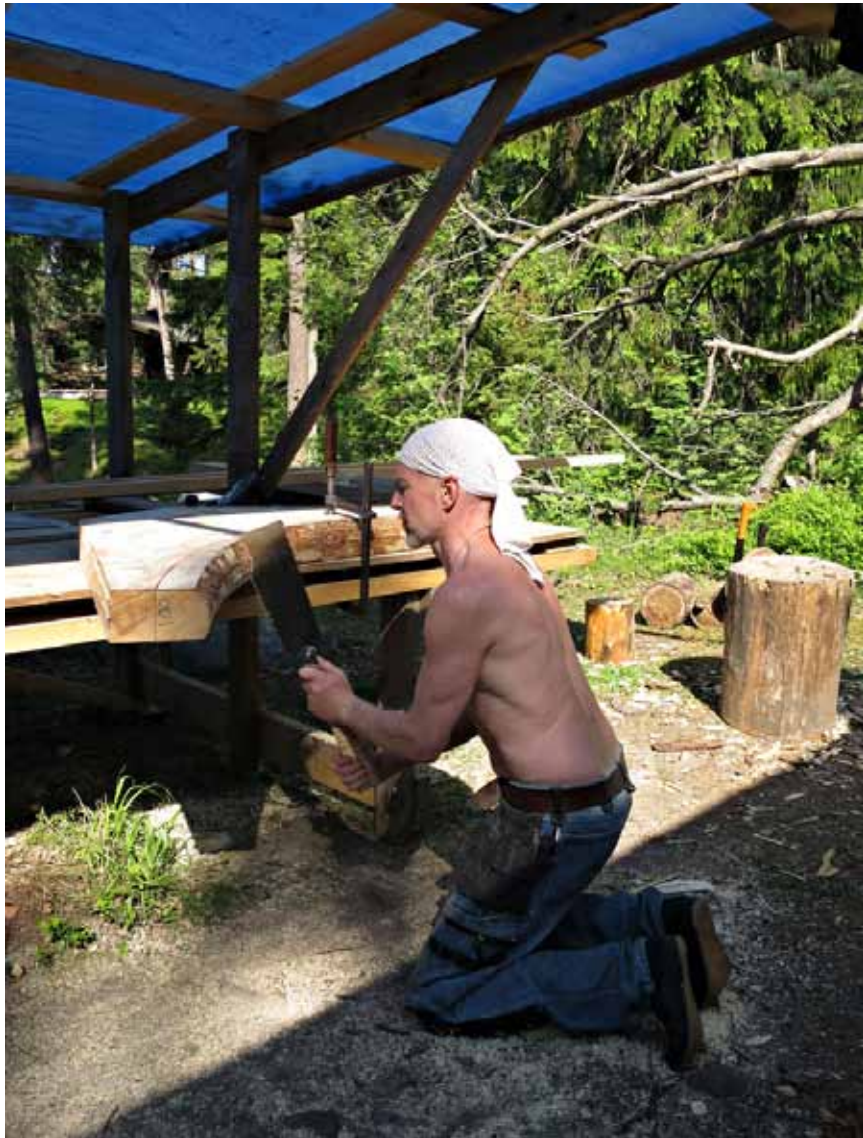
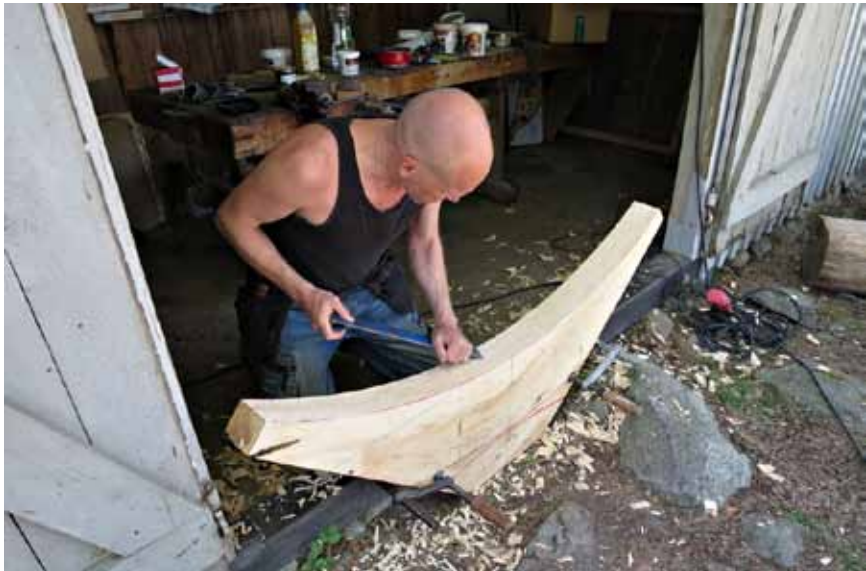
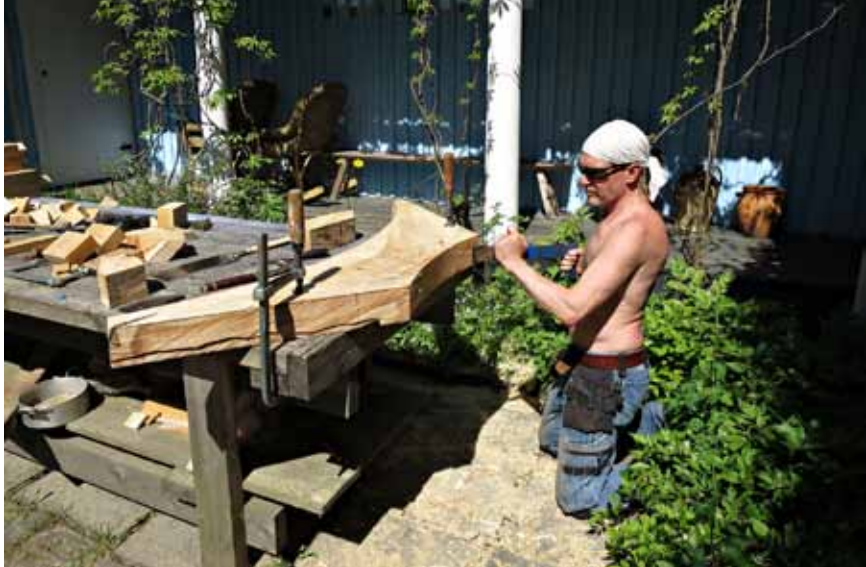
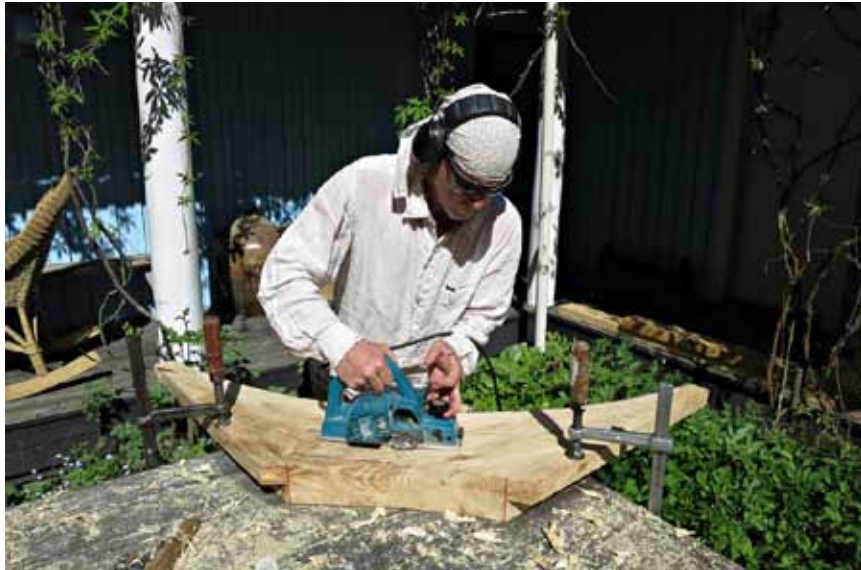
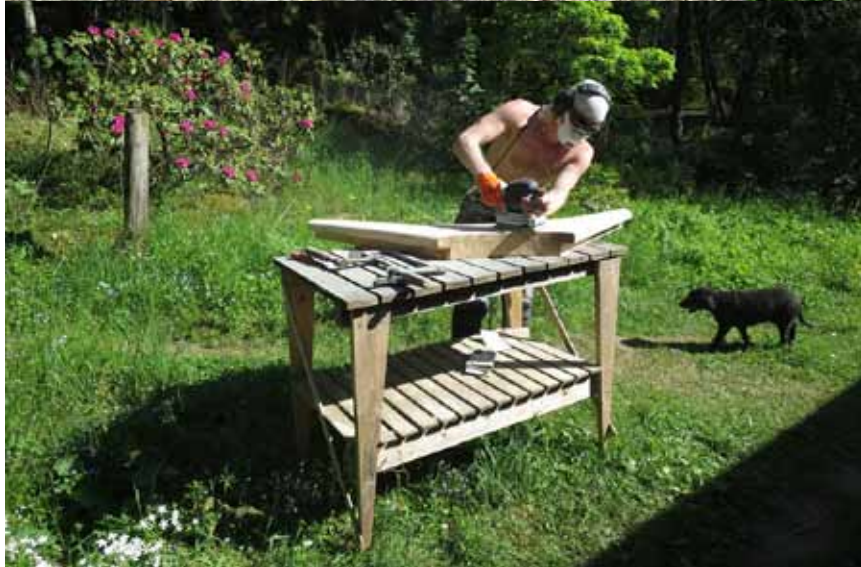
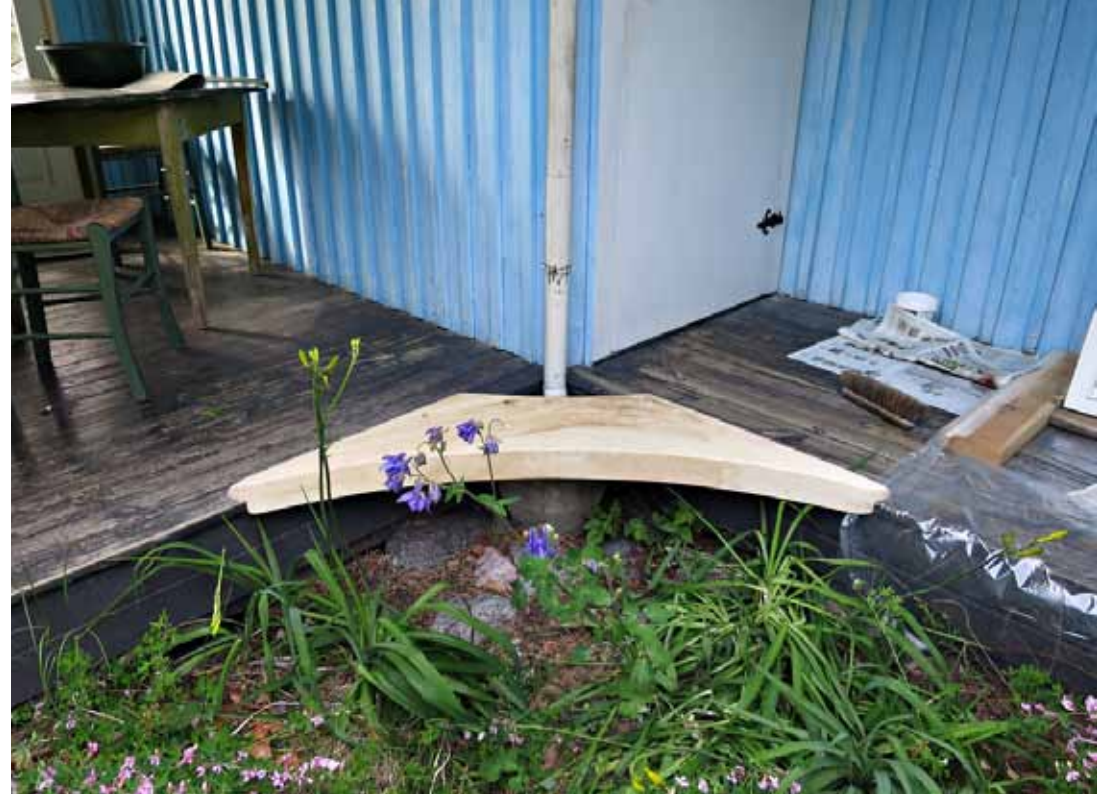
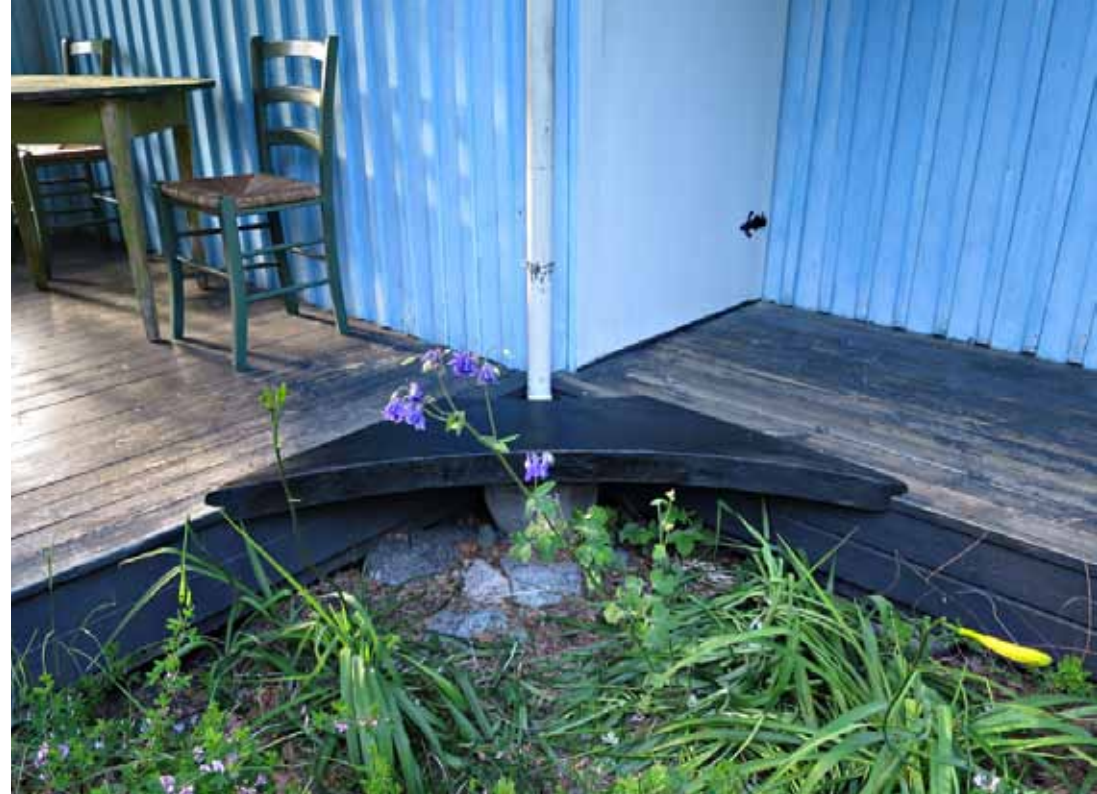
Työhuoneen nurkan silta oli alun perin yhdestä puun juuresta veistetty, mutta se oli sittemmin uusittu kahdesti ponttilaudasta, ensimmäisen kerran suoraksi ja toisen kerran ulospäin kaartuvaksi, jolloin se tarvitsi tuekseen jalan. Vasemmalla silta ennen uusimista vuonna 2016, yllä Pekka Leskelän kuvissa vuodelta 1987 ja oikealla vuoden 1965 opiskelijatyössä.

Siltaa varten oli vuonna 2013 valmistettu reilun kokoinen, noin 10 cm paksu aihio, joka oli saanut kuivua liiterissä kolme vuotta. Nyt aihio muotoiltiin lopulliseen kokoonsa.

Ensin kappale oikaistiin japaninsahalla ja kirveellä suoraksi levyksi laseria apuna käyttäen sekä siloiteltiin kutterilla, jotta siihen voitiin piirtää etu- ja takareunan kaari. Kaaret leikattiin karkeasti japaninsahaa ja kirvestä käyttäen ja tasoitettiin härnäpääaltalla. Sirkkelillä sahattiin päihin kyntteet, joiden varassa silta lepää terassilla. Jotta silta ei valuta sadevettä terasseille, sekä sen ylä- että alapinta muotoiltiin hienovaraisesti ulospäin kaatavaksi. Lopuksi silta maalattiin mustaksi Roslagin mahongilla ja asennettiin paikalleen. Kiinnitys tehtiin alhaalta päin terassin reunan läpi neljällä messinkiruuvilla.

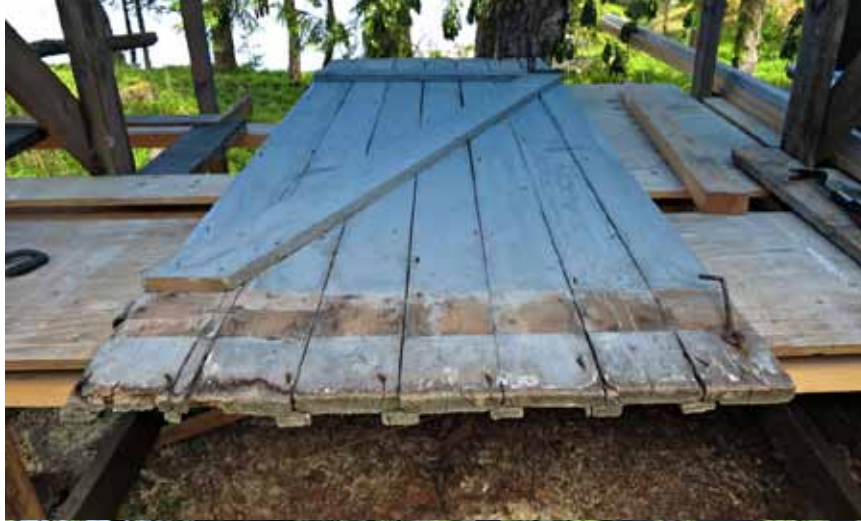
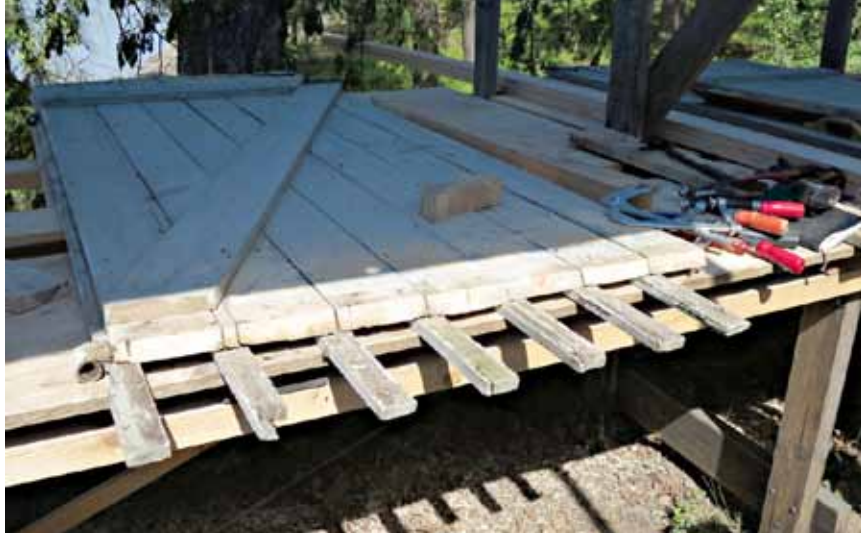
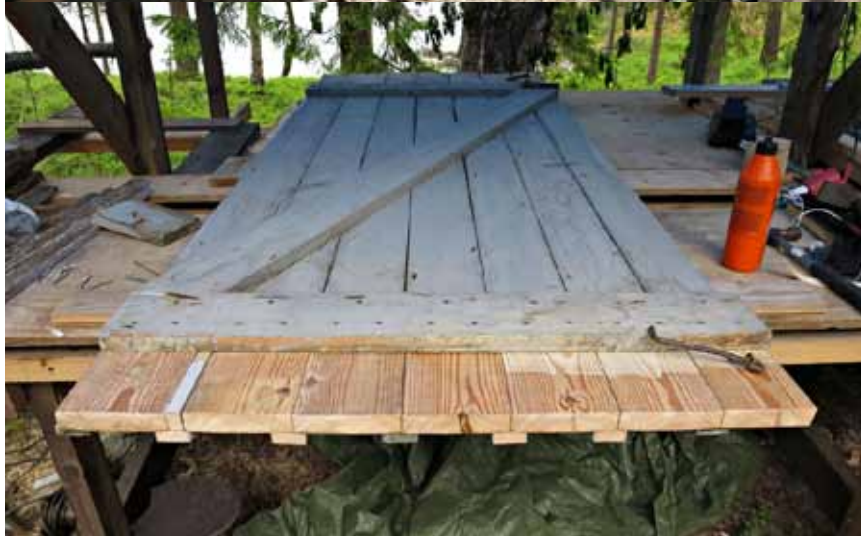
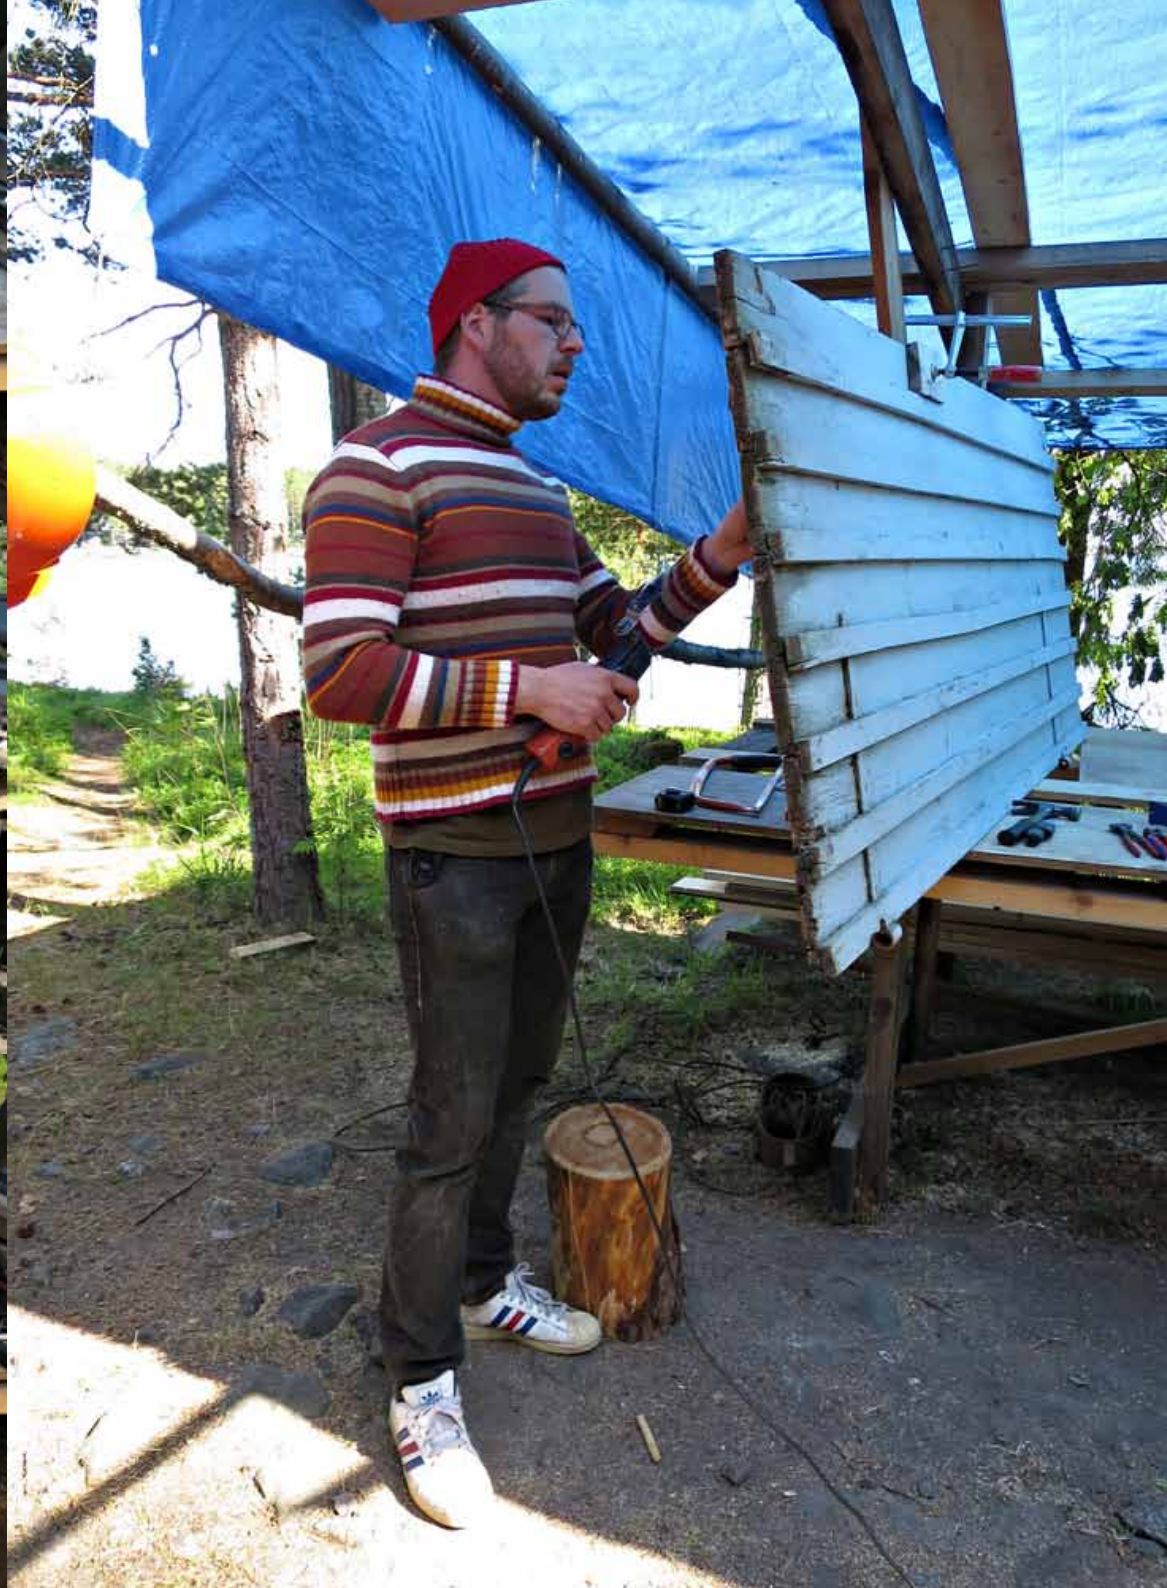
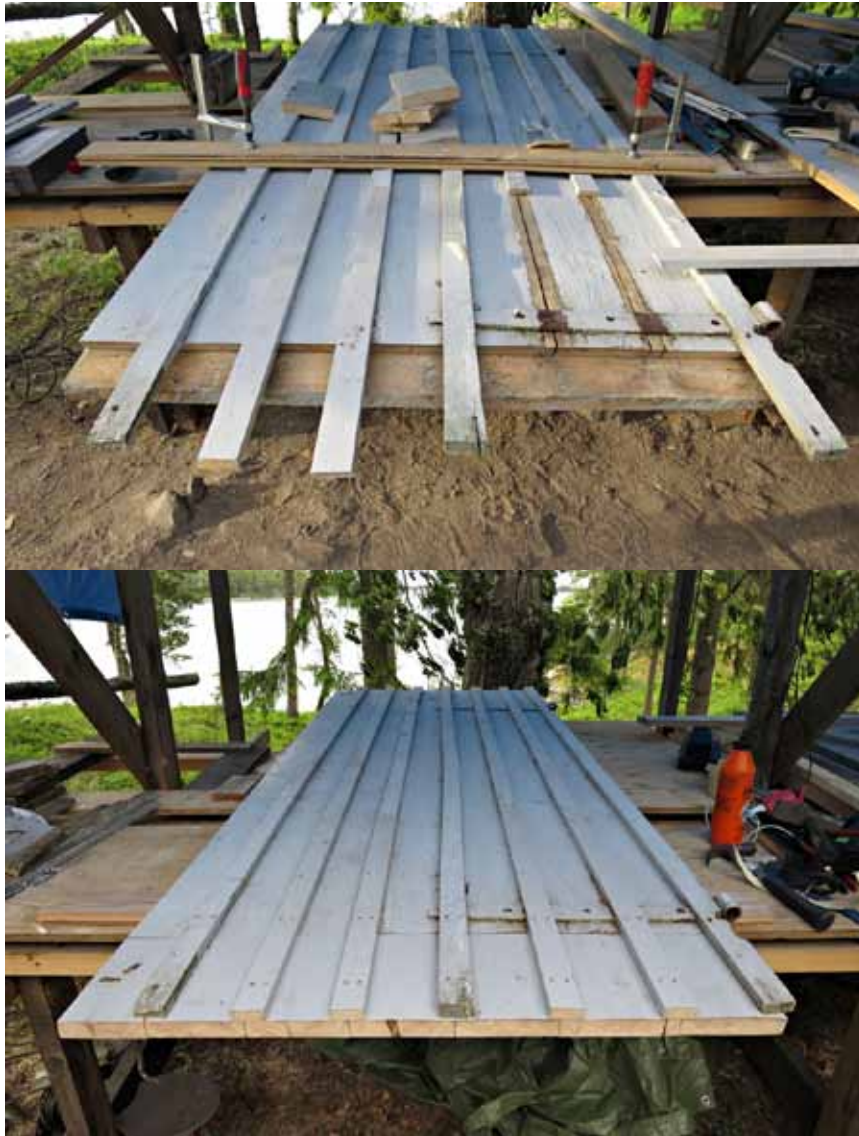
Ovien alaosissa oli lahovaurioita. Koska ovien sisäpinnoissa oli tallessa talon vanhoja julkisivuvärejä ja muuta historiaa, ovilautojen uusiminen kauttaaltaan ei tullut kyseeseen, vaan ovi korjattiin jatkoksina. Ovilevyjen välissä on vanhastaan ollut pieni rako, jota ei yritettykään nyt korjata, vaan ovilevyjen muoto ja koko säilytettiin ennallaan.

Jatkoksia varten öljyttiin ja maalattiin kahteen kertaan pari liiterin taakse varastoitua ovilautaa ja peiterimaa. Värinä käytettiin vuonna 2012 sekoitettua julkisivun paikkamaalia, joka oli tehty hopeanharmaasta, kauranharmaasta ja mustasta Allbäckin pellavaöljymaalista.

Lautojen jatkokset tehtiin piena- ja vinolautojen kohdille siten, että saranat tulivat kiinni vanhoihin lautoihin. Kaikki jatkokset tehtiin ulospäin kaatavina.

Oikeanpuoleisessa, kapeammassa ovesta kaikki lautojen jatkokset tehtiin alapienenan kohdalle. Rakenteen jäykkyyden varmistamiseksi kaksi vaurioitunutta rimaa jatkettiin selvästi ylempää. Kolme rimaa voitiin säilyttää kokonaan, vaikka ne olivatkin hieman kuluneet alapäästään.

Vasemmanpuoleisessa, leveämmässä ovesta kaikki peiterimat irrotettiin. Oven keskellä lautajatkokset tehtiin vinotuen kohdalle. Näin ovilevystä saatiin jäykempi ja katkaistuja vanhoja lautoja voitiin siirtää sivusuunnassa, jolloin niistä voitiin käyttää uudestaan suurin osa.

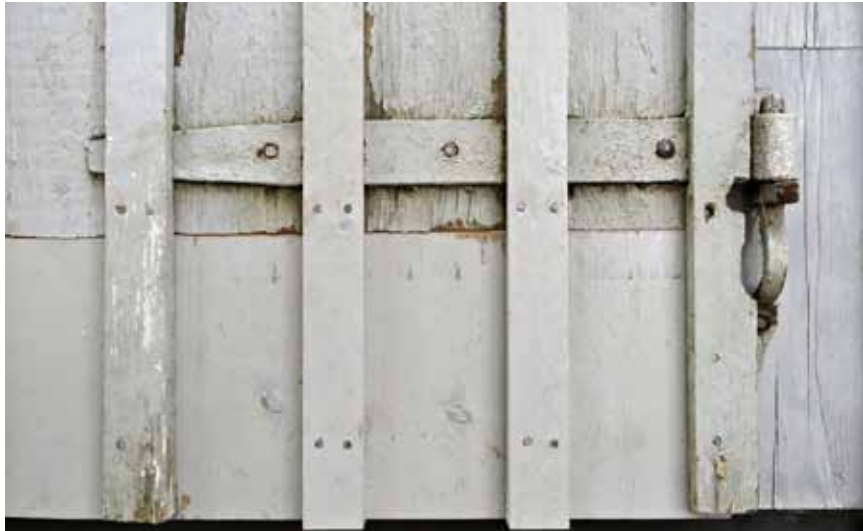
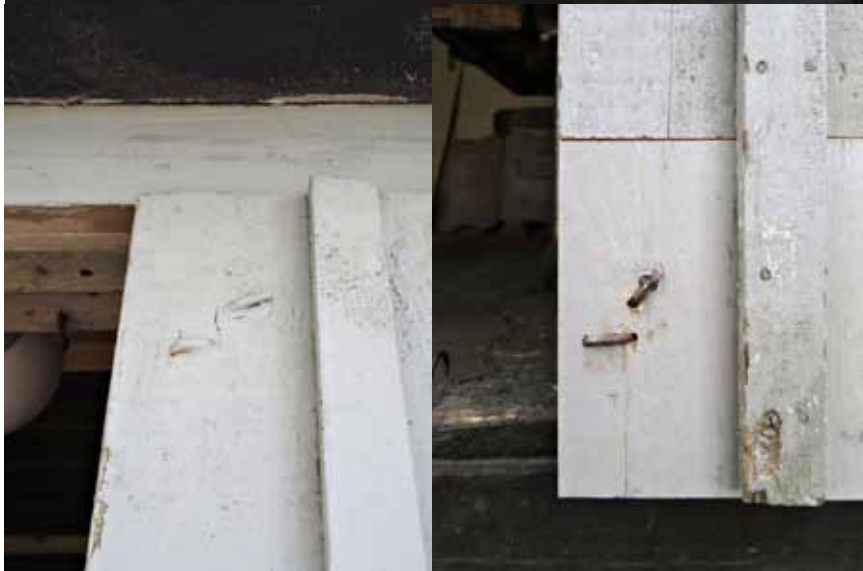
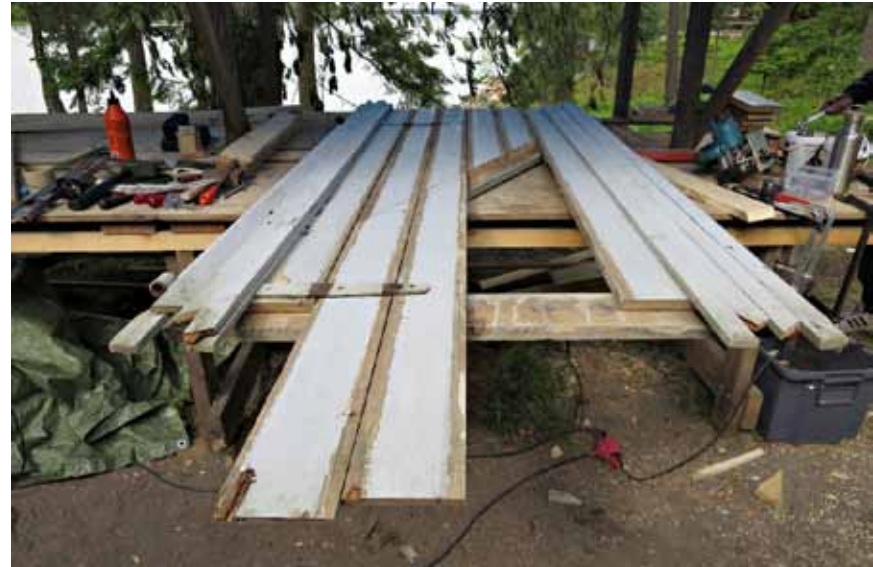
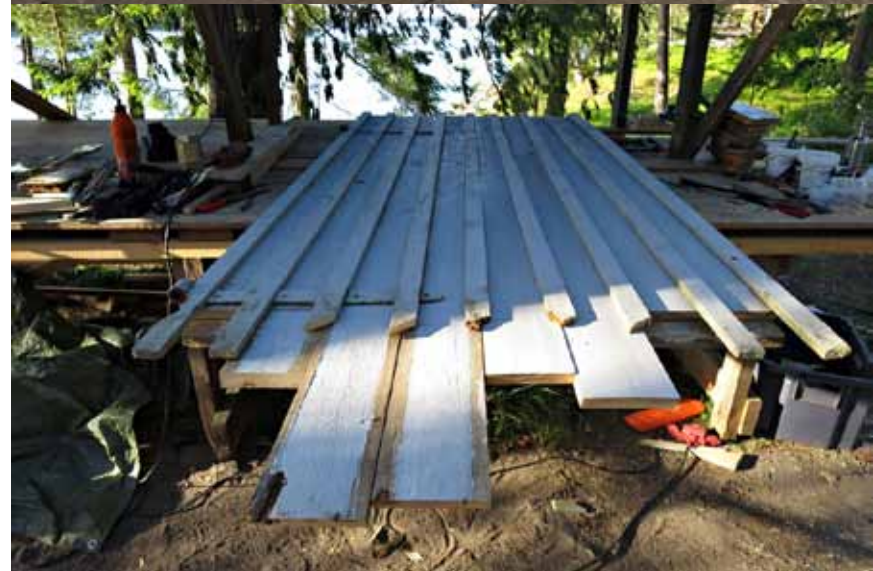
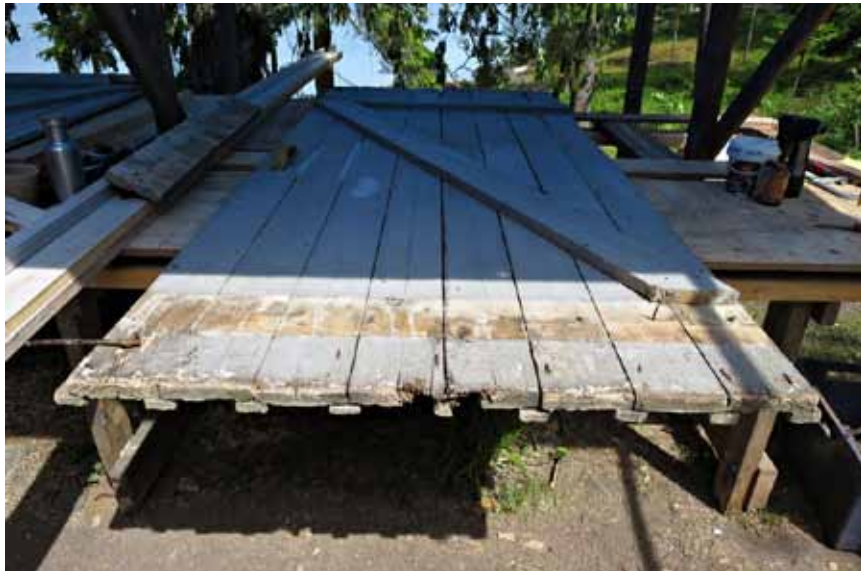
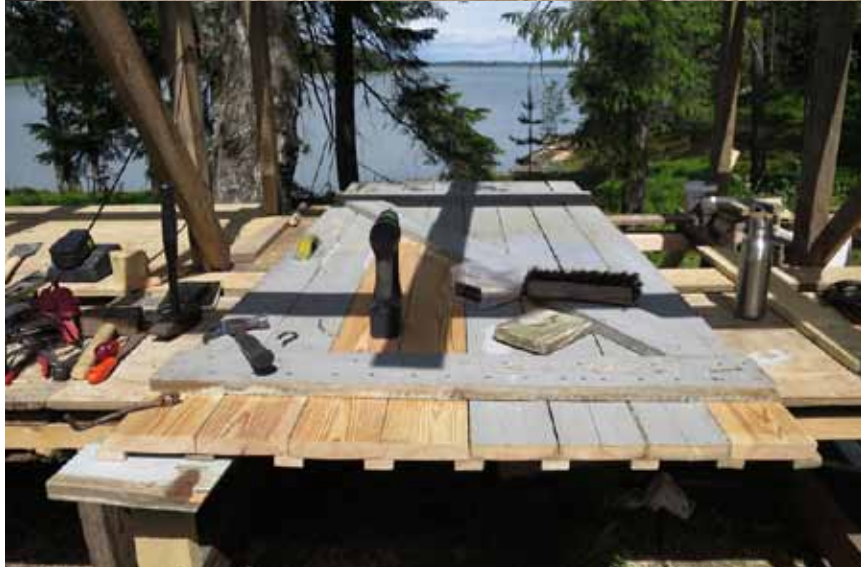
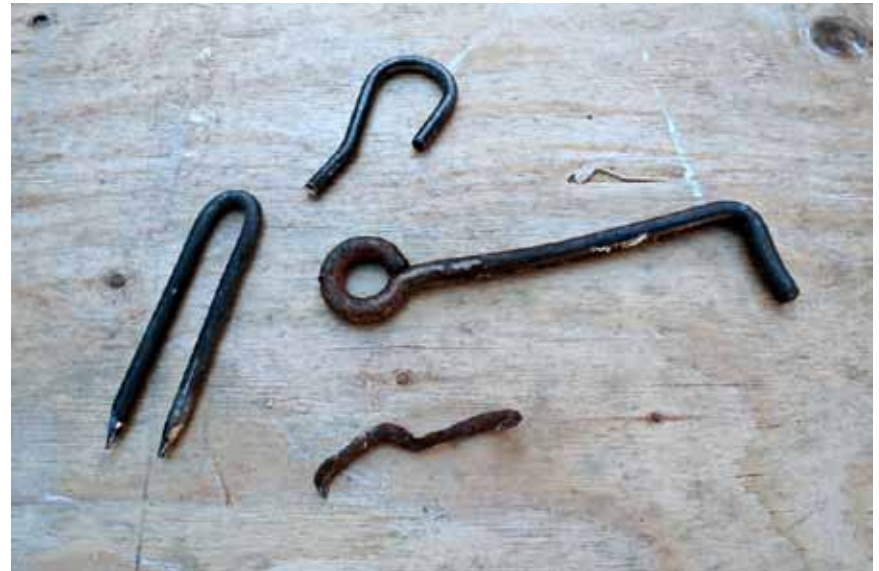
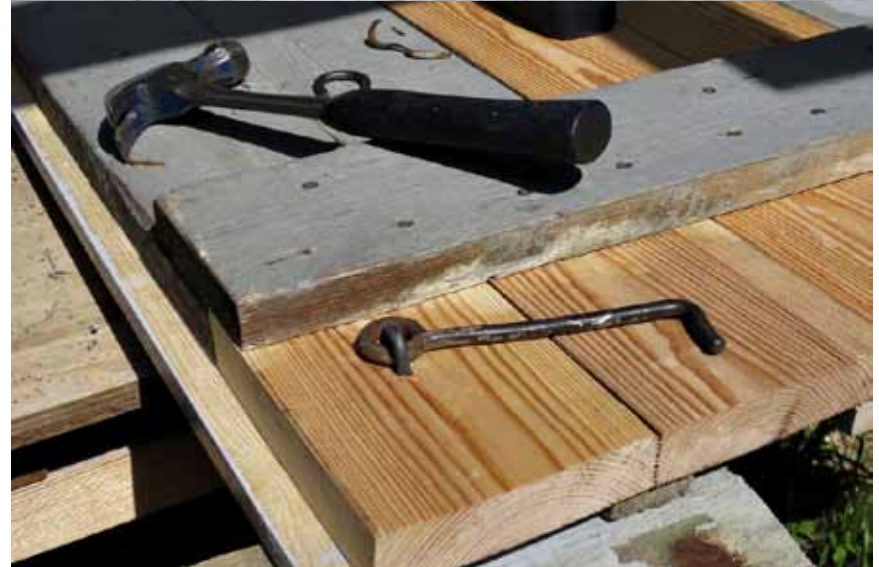
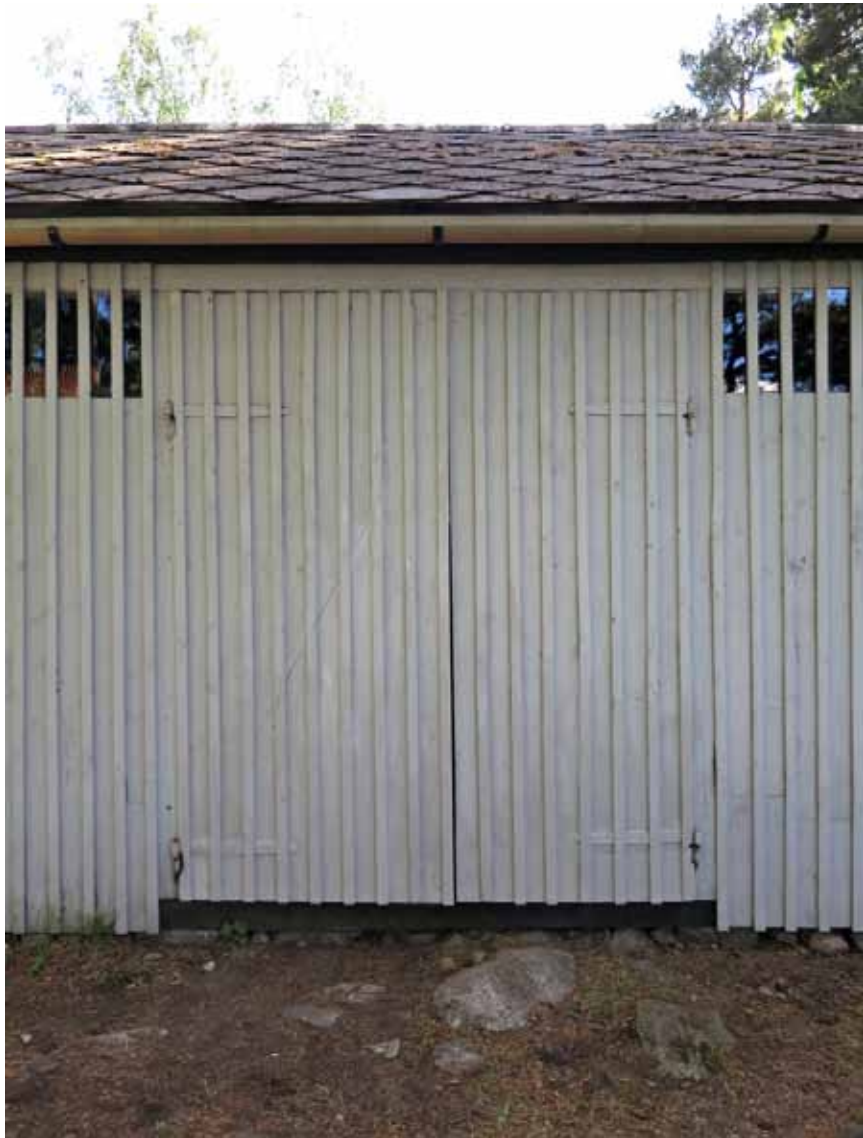
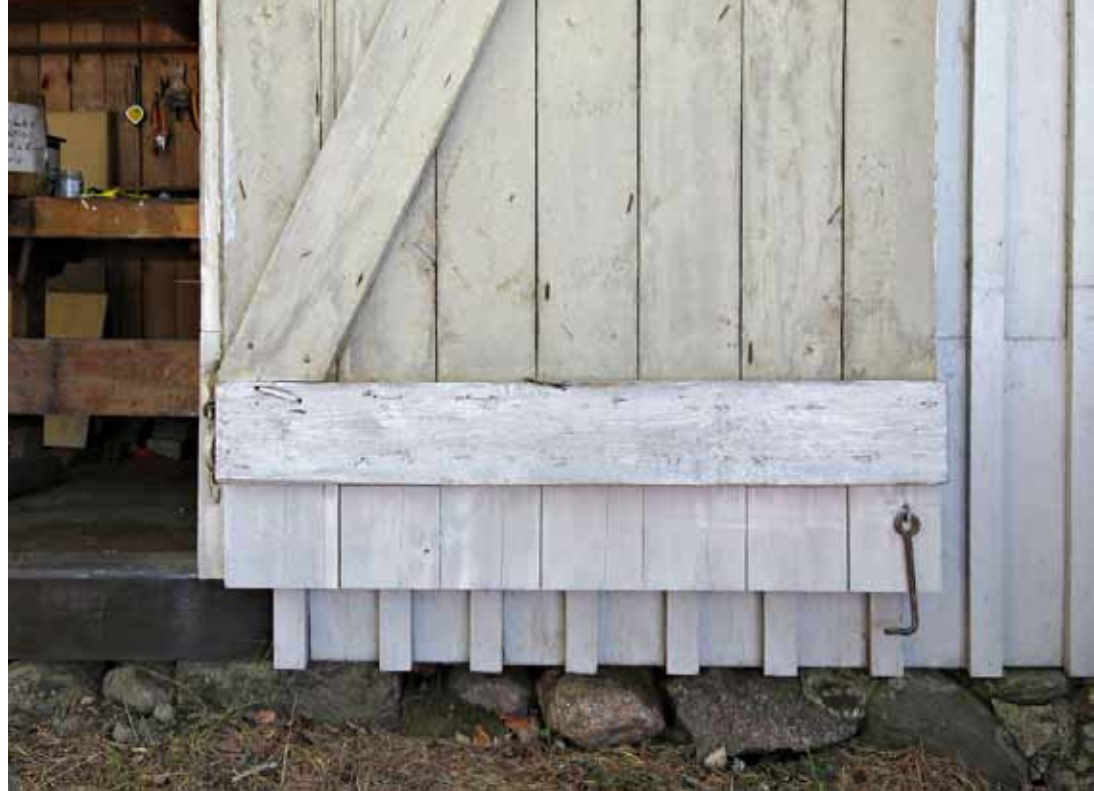
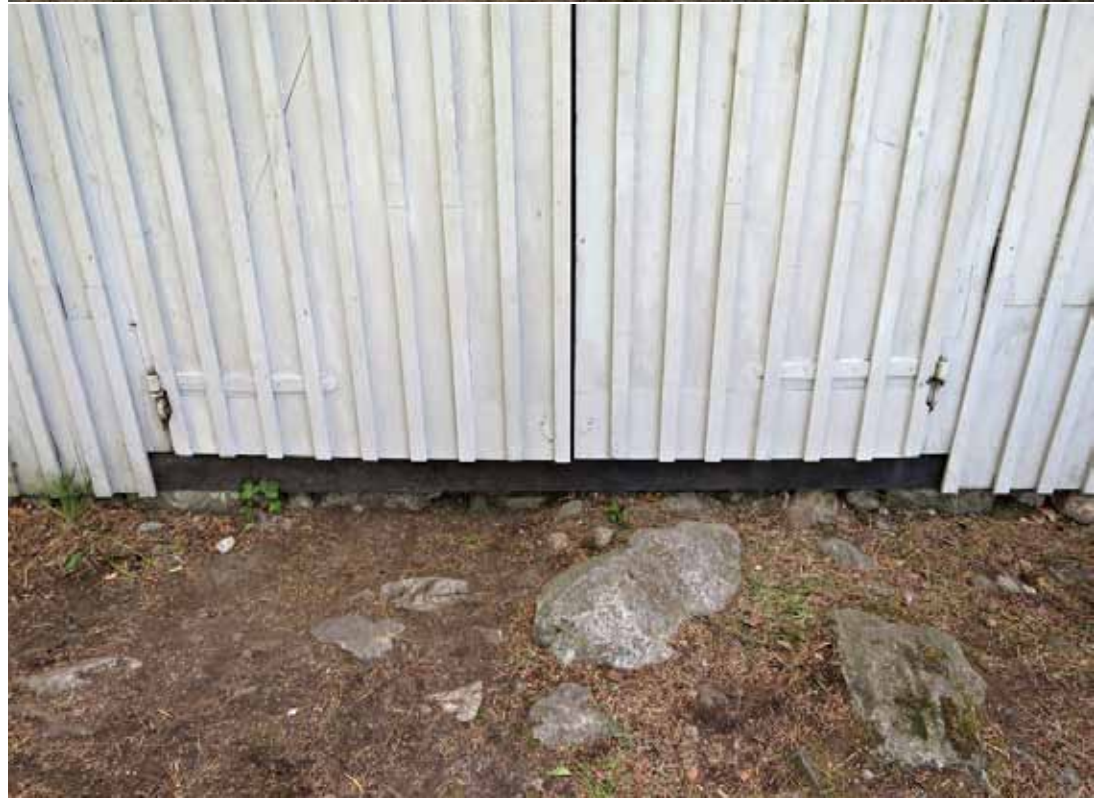
Vanhat haat käytettiin uudelleen. Oikeanpuoleisen ovihaan sinkilä saatiin ehjänä irti ja kotkattiin uudelleen vanhaan tapaan, mutta vasemmanpuoleinen sinkilä oli niin pahasti ruosteen vaurioittama, että se jouduttiin uusimaan. Uusi sinkilä saatiin kiukaan kannen rikkoutuneesta nostokoukusta (koukkuja oli kertynyt saunalle useita kappaleita).

Lopuksi ovet maalattiin kertaalleen uusituilta osiltaan. Ulkopuolelta väri-rajat häivytettiin, mutta sisäpuolella maalattiin vain uutta puuta, sillä sisäpuolella on talon vanhaa ulkoväriä, joka on selvästi nykyistä tummempaa. Sisäpuolen valmiiksimaalaus, joka on tehtävä vanhan tumman julkisivuvärin sävyisellä maalilla, jäi tehtäväksi myöhemmin.
