VILLA OIVALAN RESTAUROINTI KEVÄÄLLÄ 2014

**LIVADY**  
OSAKEYHTIÖ

# S I S Ä L L Y S

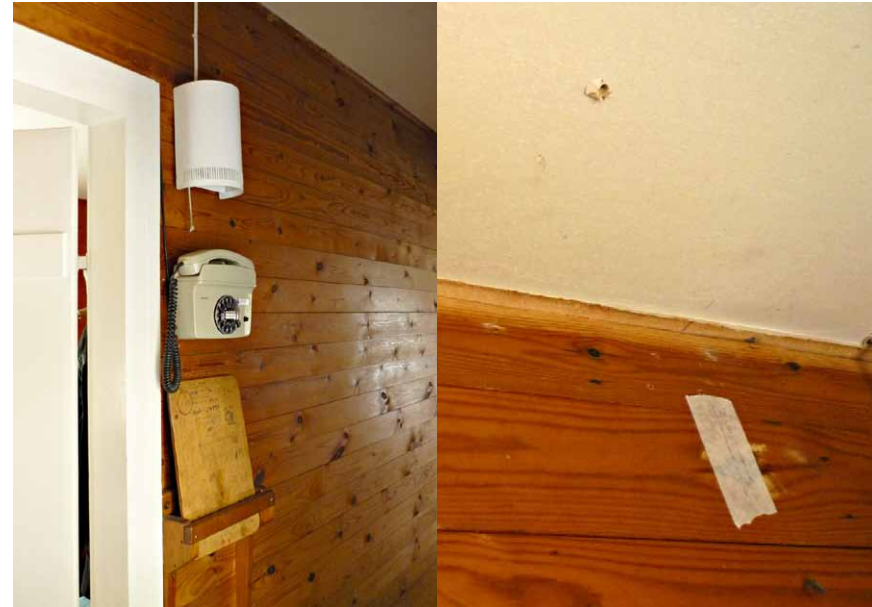
Katossa on vanha lahovaurio käytöstä poistetun patteriputken reiän kohdalla. Huokolevyyn oli talvella 2013 tullut isompi reikä, josta täytteitä pääsi varisemaan käytävän lattialle. Reiän ympäriltä ponttilaudoitus oli lahonnut tyystin pois, ja reiän reunoilla oli enää ohut kerros maalin sitomaa huokolevyä. Reikä oli edellis-

Käytävän seinällä on vanha puhelinpöytä sekä uudemmalta näyttävä seinäpuhelin, joka ei ole enää vuosiin ollut käytössä. Puhelimen yllä on toimiva valaisin.

Katon lahovauriota ei voitu korjata suoraviivaisesti ylhäältä käsin, koska vintillä täytteiden seassa on vanhan keskuslämmitysjärjestelmän peruina asbestia. Katon kantokyky oli heikentynyt, joten korjauksen tuli myös vahvistaa rakenteita. Kattoa päätettiin tukea alhaalta käsin vanerilla, jonka alle tehdään replika vanhasta kattopinnasta. Reikiintynyt, alkuperäinen huokolevy jätettiin vanerin alle vanhaksi kerrokseksi, joka myös kannatteli täytteitä työn ajan. Korjaustavasta sovittiin Helsingin kaupunginmuseon kanssa jo kesällä 2013.

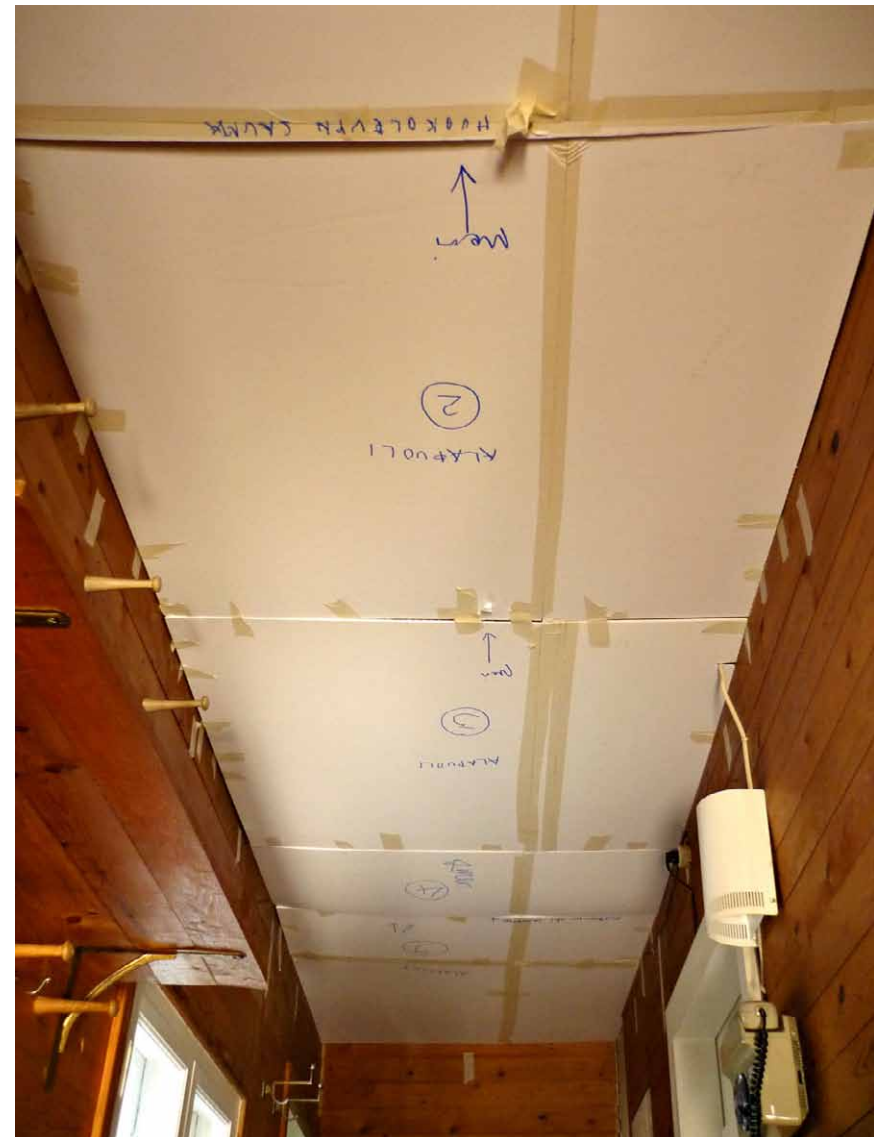
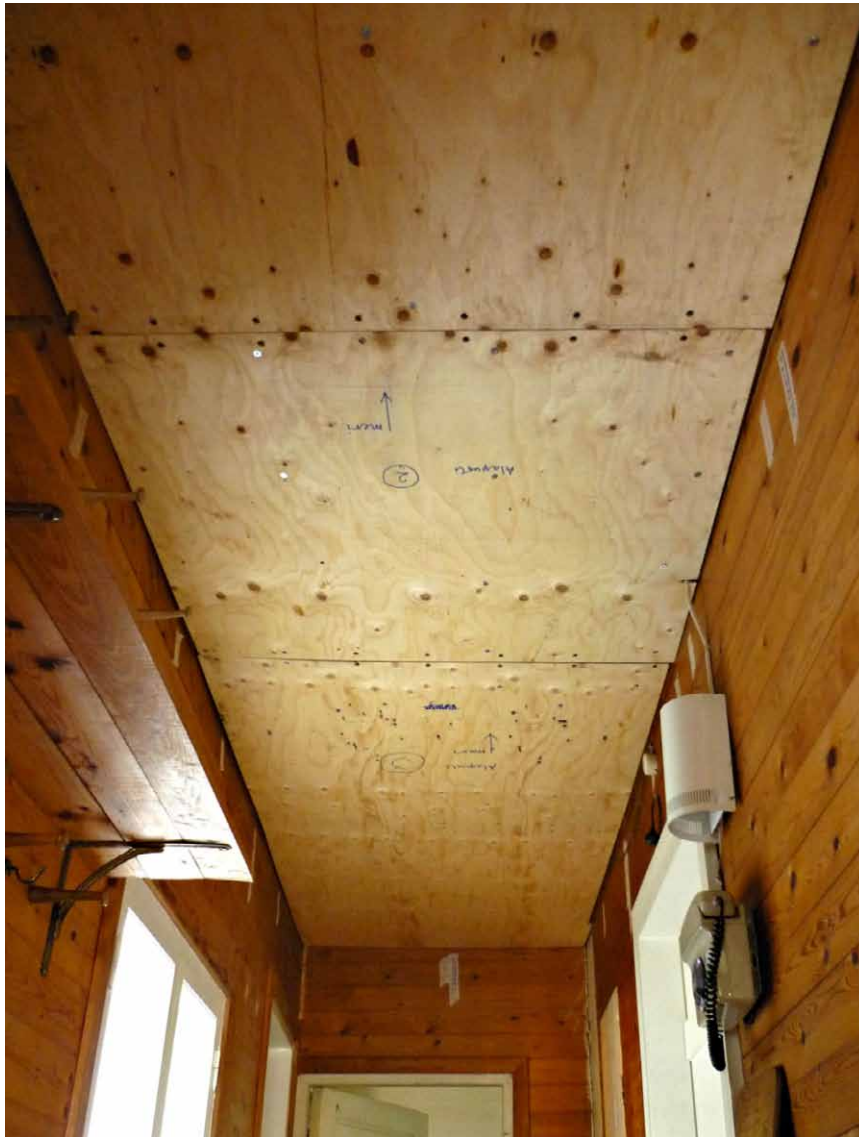
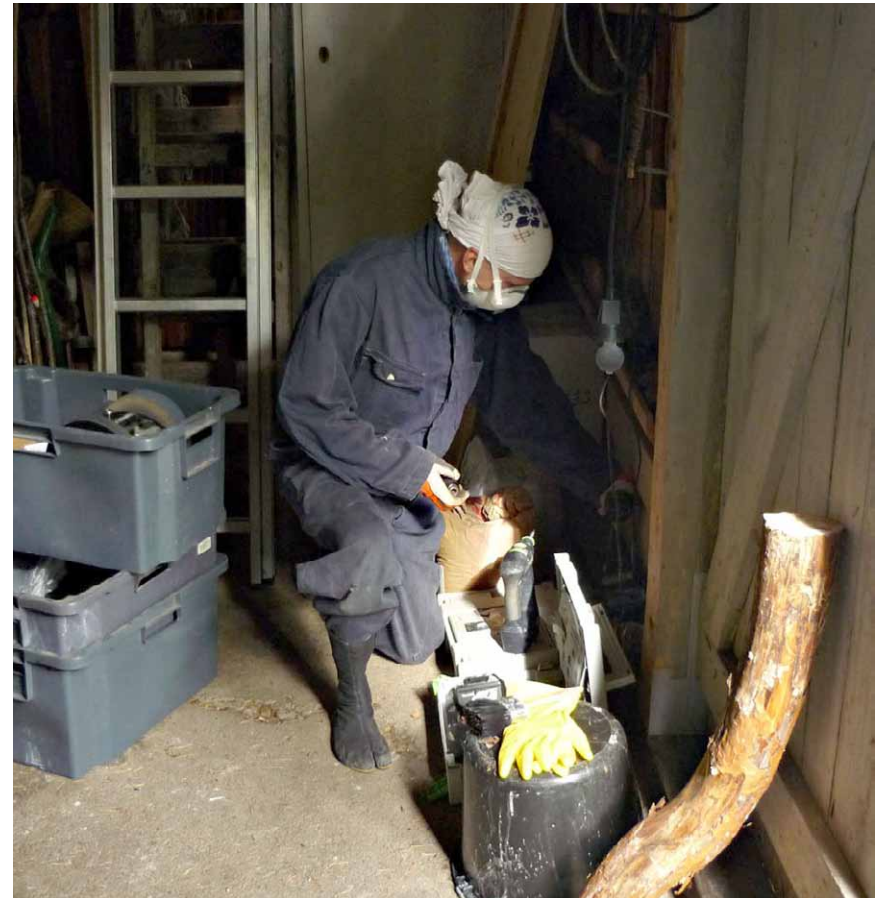
Vanerin saumat jäivät kuitenkin hammastamaan lahovaurion kohdalla. Vintille jouduttiin siksi asettamaan käytävään nähden poikittain lisätueksi 2 x 6 -tuumainen lankunpätkä, joka lepää toisesta päästään ulkoseinän päällä, toisesta päästään ehjän ponttilaudoituksen päällä.

Nykyisen huokolevyn alapuolelle kiinnitettiin ruuveilla 18 mm paksu havuvaneri, joka jaksaa kantaa paitsi täytteen myös vintillä liikkuvan ihmisen. Vanerin saumat osutettiin kattotuolien kohdille, jotta levyt saatiin tukevasti kiinni kattorakenteeseen. Käytävä on niin pitkä, että vanerointi jouduttiin tekemään kolmesta palasta.

Sähköjohdon kohdalle vaneriin ja huokolevyyn tehtiin U-muotoinen ura, jotta lamppua ei tarvinnut irrottaa seinästä. Vanerin alle naulattiin talosta löytyvillä huopanauloilla huokolevyt, jotka oli maalattu kolmeen kertaan antiikinvalkoisella pellavaöljymaalilla. Naulojen paikat, saumat ja sähköjohdon kolo kitattiin pellavaöljykitillä, ja kittaukset maalattiin yli. Katto listoitettiin vanhoilla listoilla vanhoja nauloja käyttäen – vain muutama uusi naula tarvittiin lisäksi.

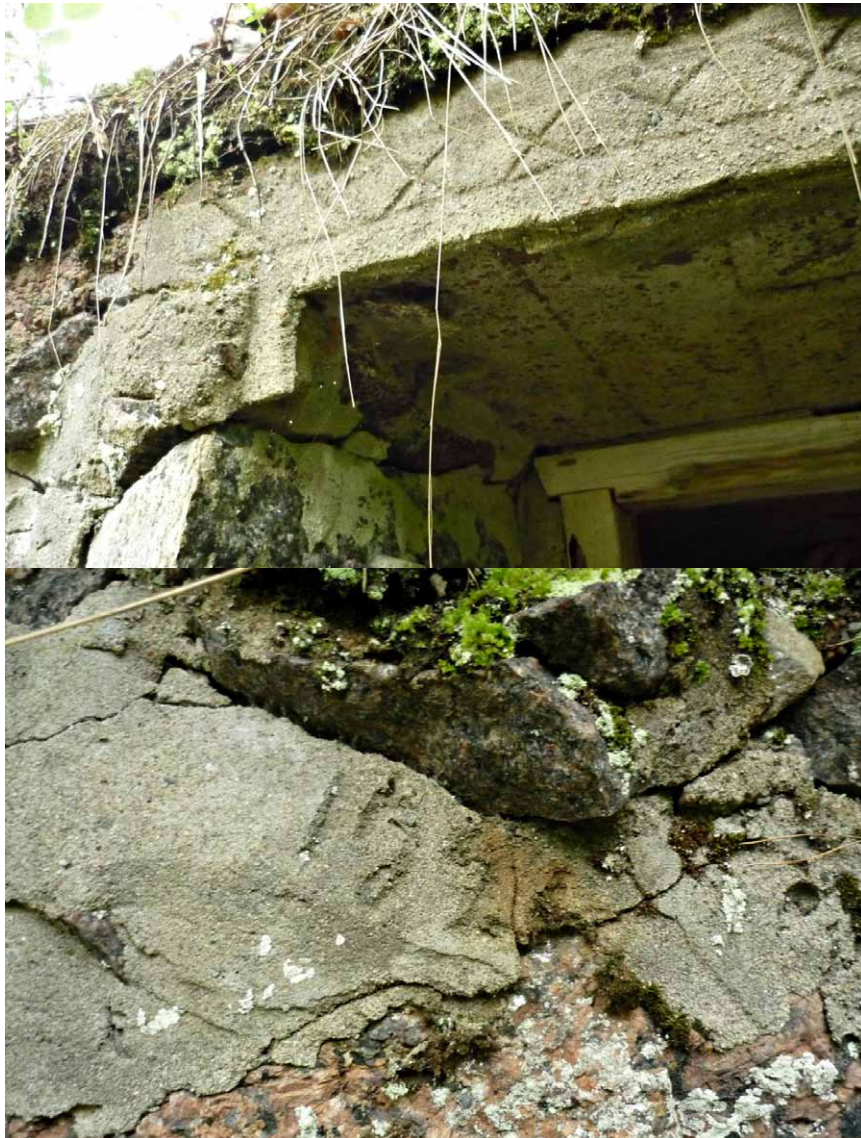
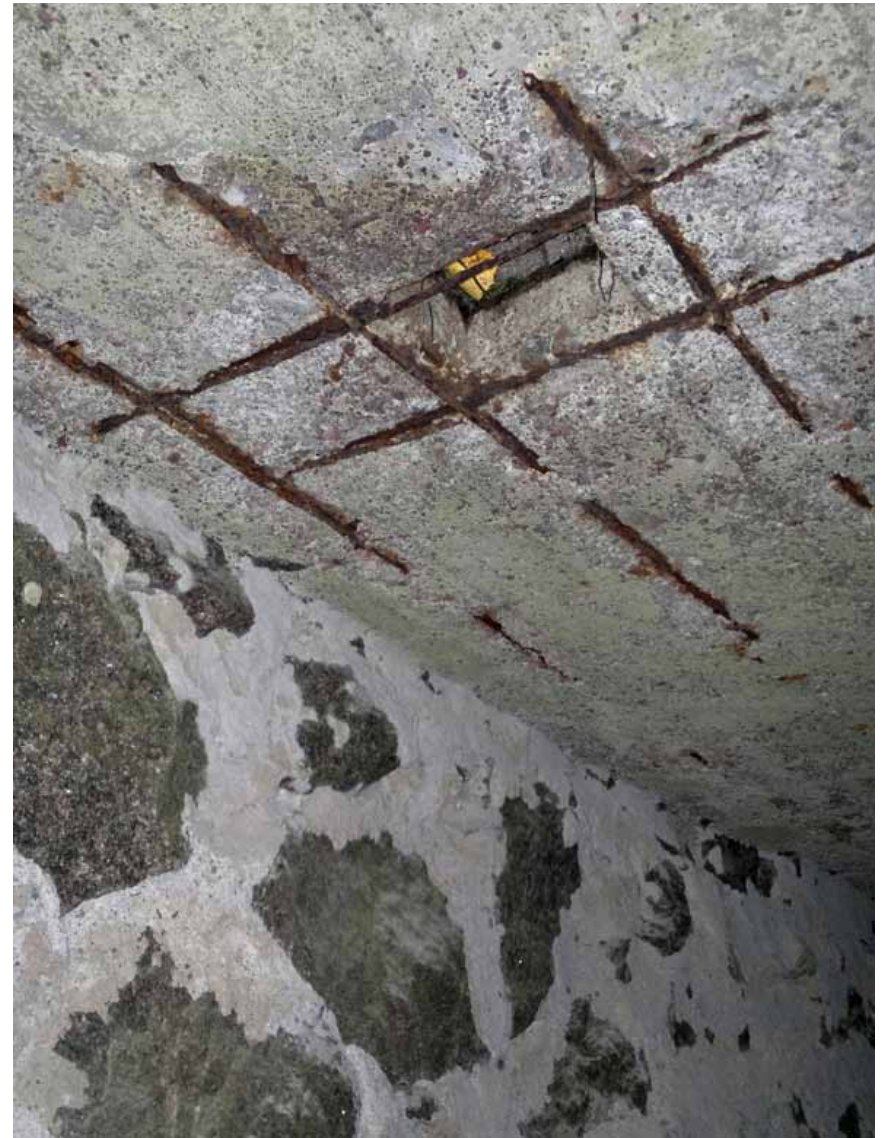
Kellarin seinät ovat osin sortuneet ulkopuolelta, mutta sisäpuolelta ne ovat ehjät, samoin kuin betonista valettu, raudoitettu kattolaatta, jossa on rapautumista vain lakeistorven aukon ympärillä. Kattolaatta jaksaa roikottaa suuria kiviä, joiden alla ei enää ole tukea. Irronneet kivet lojuvat kivikellarin ympärillä maassa.

Kellarin seinien ulkopinnoissa on laastia lähinnä oviaukon ympärillä; muualta saumaukset ovat hävinneet. Oviaukon vieressä ulkoseinässä on laastiin piirretty vuosiluku, ilmeisesti 1924 – kivikellari on ilmeisesti rakennettu samaan aikaan huvilan kanssa. Oviaukon yllä kamanassa on rastikoristelua, jollaista löytyy myös saunan patakoukusta.

Molemmat ovet ovat hävinneet, mutta sisemmästä ovesta on vielä karmit jäljellä. Lakeistorvi on kadonnut kokonaan.

Sakari Mentu teki tarvittavat inventointipiirustukset ja otti tarvittavat mitat korjaussuunnitelmaa varten. Hän neuvoi kaatamaan puut kivikellarin katolta maata myöten sahaten ja jättämään maan juurakkoineen kattoalaan suojaksi. Laatasta roikkuvien suurimpien kivien tueksi hän toivoi väliaikaisia pönkiä, jotka estävät kivien putoamisen paikaltaan.

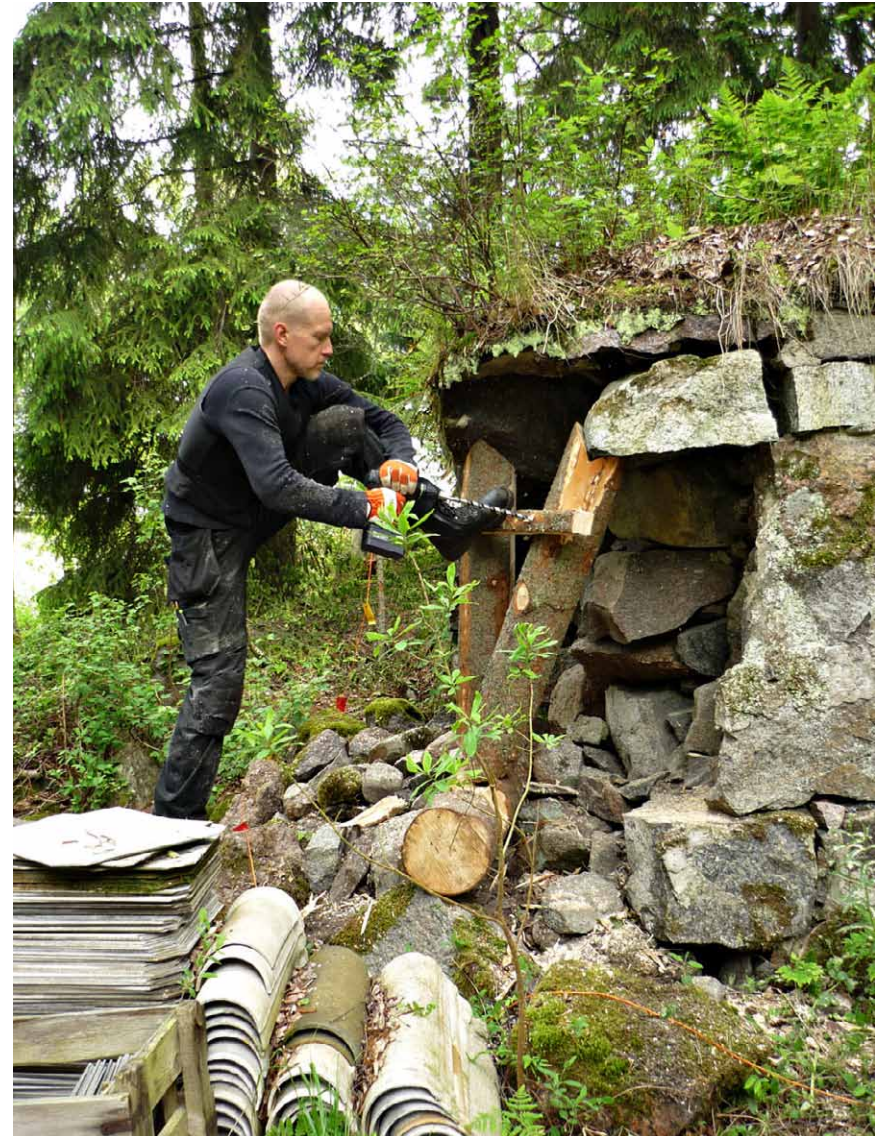
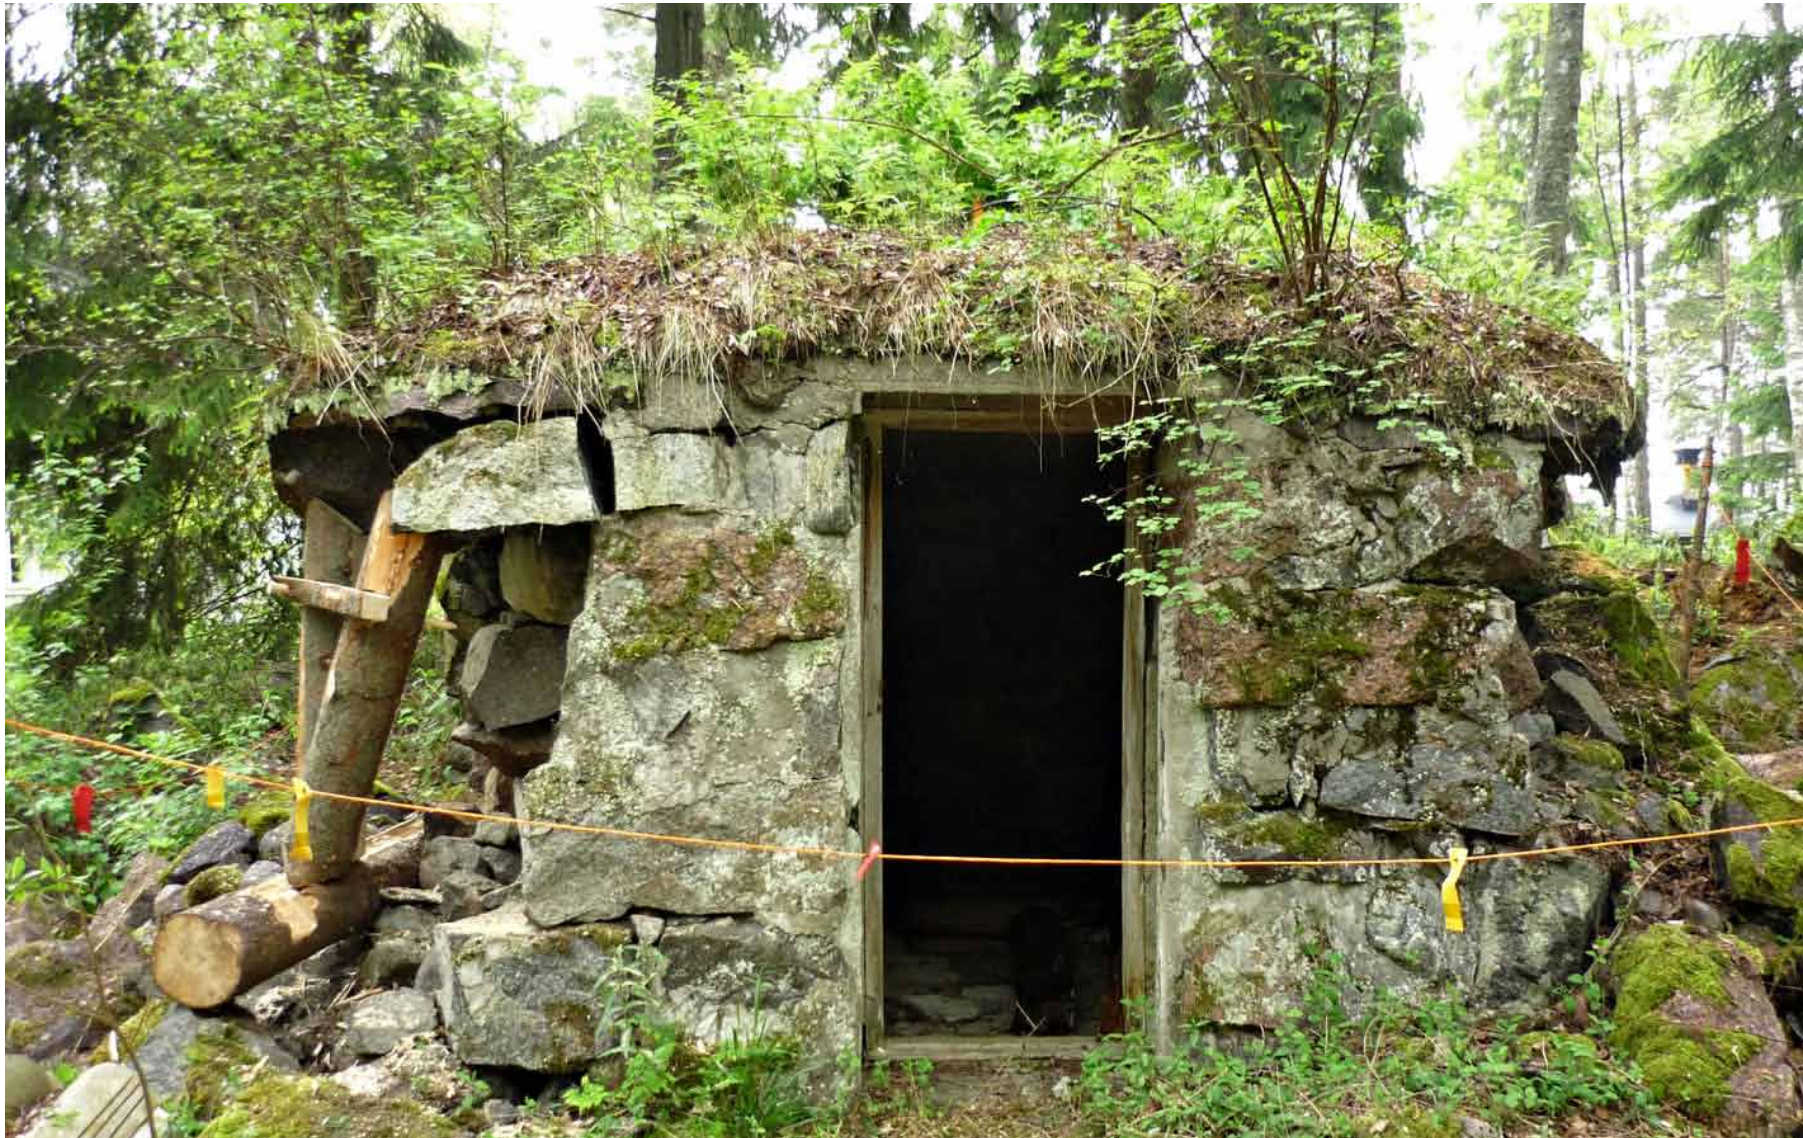
Pönkät tehtiin tontilta kaadetuista tuoreista kuusitukeista, joten tuenta tulee löystymään puun kuivuessa. Mikäli kellaria ei päästä korjaamaan vielä ensi kesänä, on pönkkien asemointia tarkastettava.

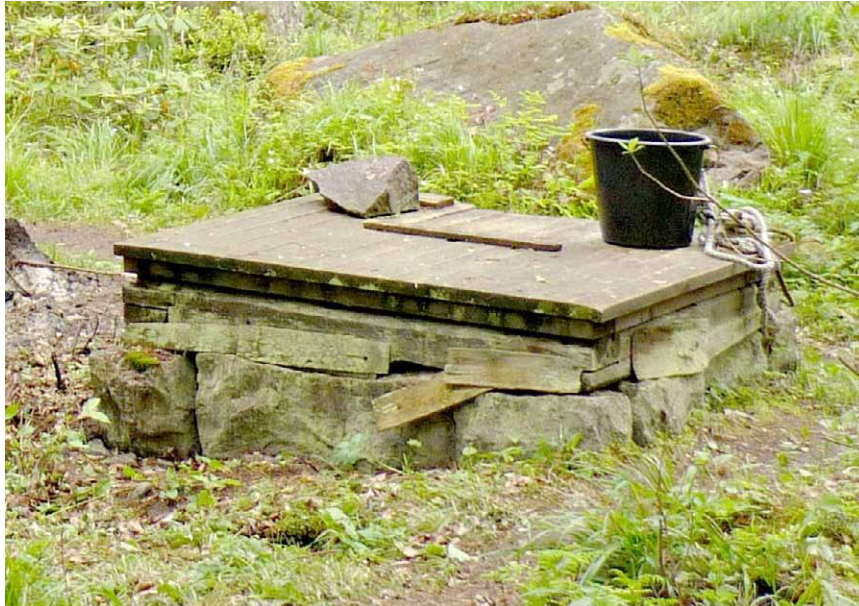
Kaivonkansi alkoi olla niin huonossa kunnossa, että se oli suorastaan vaarallinen. Kannen laudat joustivat jo huomattavasti ja luukun reuna oli painunut notkolle. Myös kaivon kehän hirret olivat osaksi lahonneet. Kehän ja kivien väliä oli koetettu tiivistää päreillä ja laudankappaleilla. Alkuaan väli lienee ollut laastilla tiivistetty; laastia oli vielä löydettävissä ylimpien kivien päältä.

Hirsikehikko oli selvästikin vielä sama kuin vuoden 1965 valokuviissa, mutta kansilankut ja luukku oli uusittu painekyllästetystä puusta, eivätkä ne olleet enää vanhan mallisia. Lankut olivat vanhoja ohuempia, ja luukku oli tehty kanteen upotettuna, kun alkuaan se lepäsi kannen päällä.

Kaivon kehää varten saatiin lupa tilata tiheäsyistä sydänpuuparrua jo vuoden 2013 syksyllä, mutta kannen sydänpuulankut ja -laudat tilattiin vasta työmaan rahoituksen varmistuttua, viikkoa ennen työmaan alkua, mikä näkyy puutavaran laadussa: puu on kyllä sydänpuuta muttei erityisen tiheäsyistä.

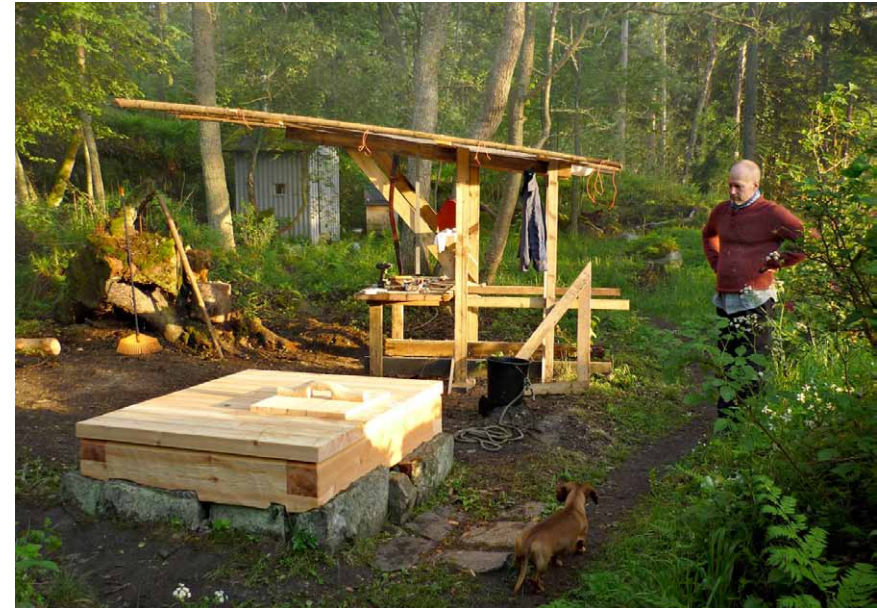
Kansilankut tehtiin kaksi ja puoli tuumaa vahvasta sydänpuumännystä, jossa ikävä kyllä oli melko paljon nuorpuuta mukana. Ne naulattiin kehään ja poikkipuuhun viiden tuuman kuumasinkityillä nauloilla, joille esiporattiin reiät. Kannen aukkoon veistettiin kahdelle sivulle pyöreät levennykset kaivon käytön sujuvoittamiseksi.

Luukku koottiin vanhaan tapaan viidestä laudasta, jotka liitettiin yhteen kahdella pienapuulla. Pienapuut tehtiin puretusta meriterassin sydänpuulankusta. Kahva veistettiin saunan ja verstaan puukahvoja mallina käyttäen suorasyisestä puusta. Pienapuut ja kahva kiinnitettiin luukkuun ruuveilla alapuolelta.

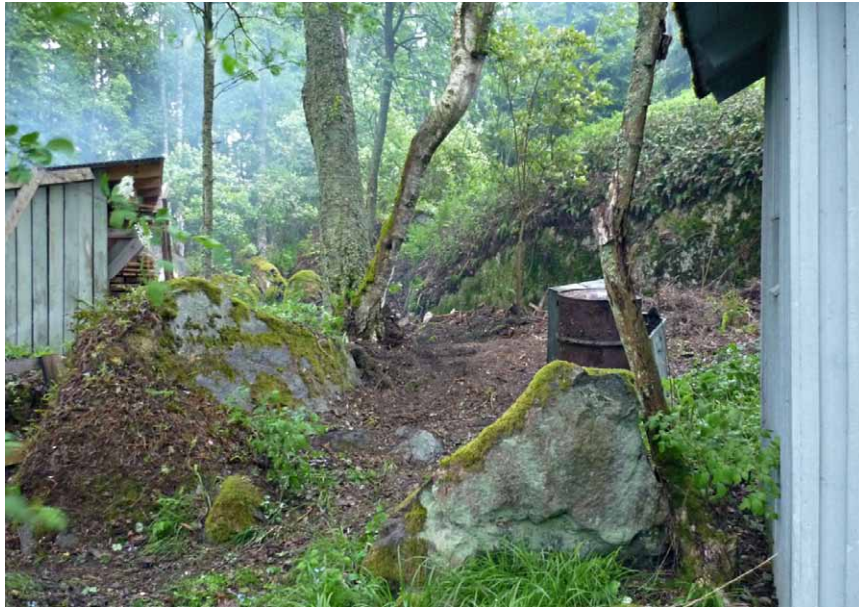
## TALOUSPIHAN RAIVAUS

Kaivon, kivikellarin, liiterin ja huussin välinen talouspiha raivattiin pusi-koista ja suurimmista jätekasoista. Tavoitteena oli vuoden 1965 valokuvien mukainen avoimuus. Samalla saatiin käyttökelpoinen kulkuväylä sekä kivikellarille, joka on tarkoitus ottaa jälleen käyttöön, että liiterin takana olevalle taapelille. Jätettä riitti poltettavaksi kokonaiseksi sadepäiväksi.

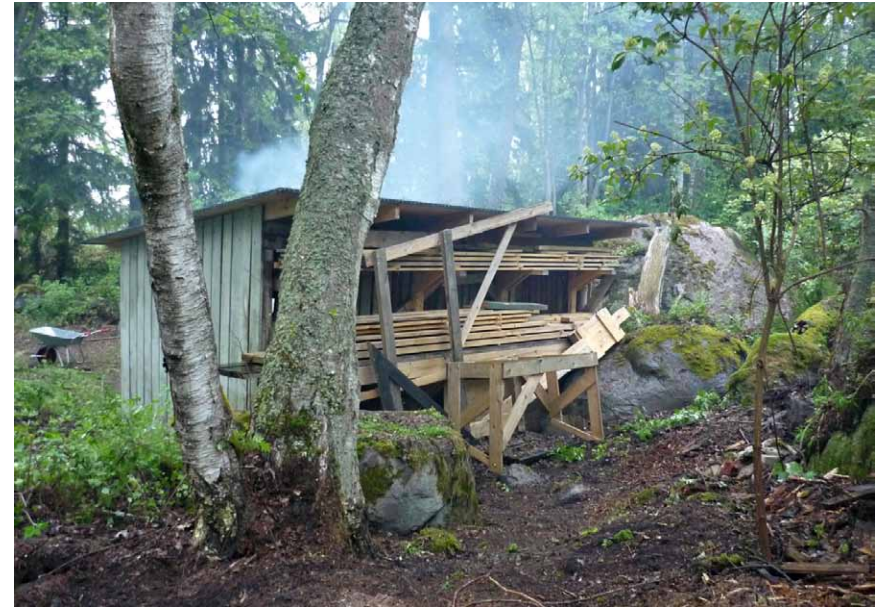
Huussin takaa löytynyt vanha terästynnyri otettiin polttotynnyriksi, jossa poltettiin risuja ynnä muuta poltettavaa jätettä. Talouspihalle jäi vielä pois kuljetettavaa kaatopaikkajätettä, kuten rikkoutuneita eterniittilevyjä, pitkiä rautaputkia, muoviletkea ja peltikapistuksia.

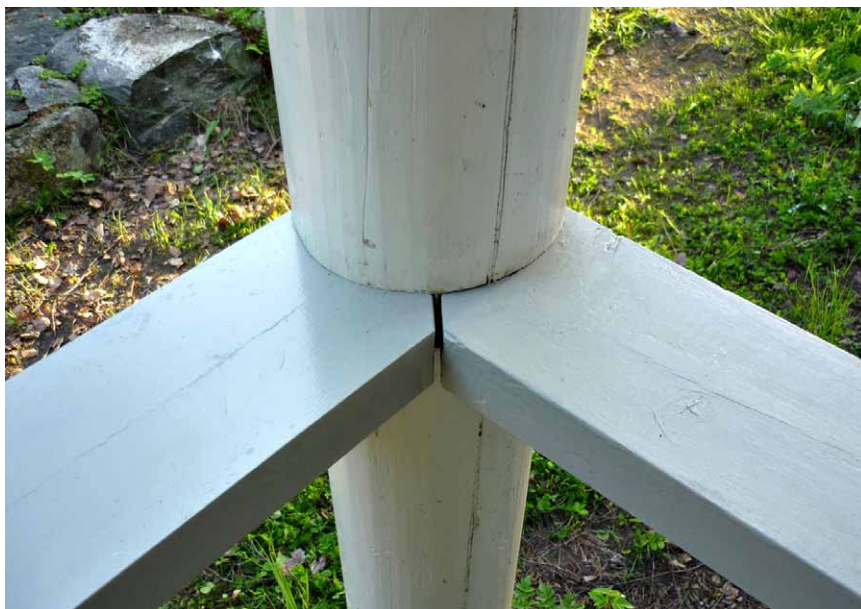
## KEITTIÖKUISTIN KAITEEN MAALAUUS

Keittiökuistin kaiteiden alkuperäisestä väristä ei ole tietoa, ja kun valkoinen maali oli kulunut osin pois jo muutamassa vuodessa, päätettiin väri vaihtaa kulutusta paremmin kestäväksi (kaiteilla seisotetaan usein vesiastioita). Kaiteet maalattiin ulkovuokrauksen värillä harmaiksi yhteen kertaan.

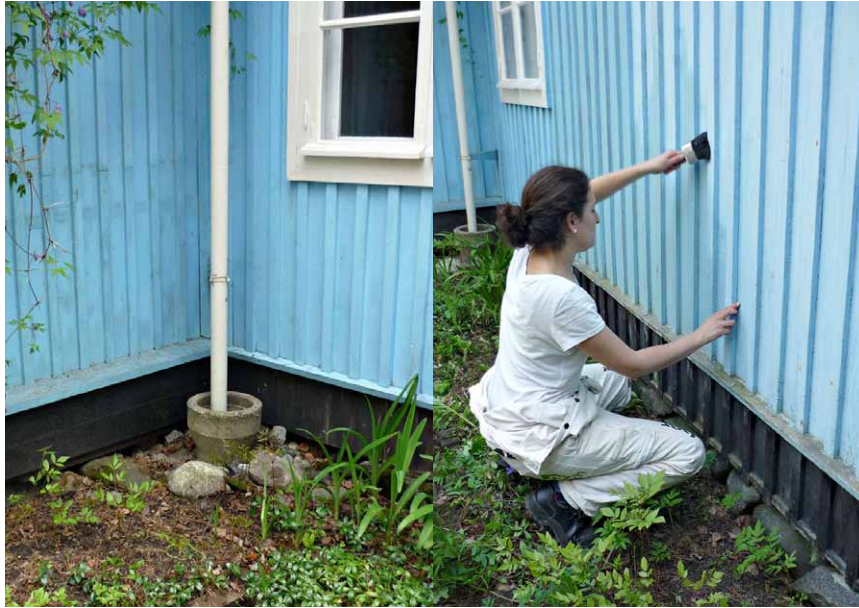
## SISÄPIHAN SEINIEN ELVYTYS

Sisäpihan seinien elvytystä oli kokeiltu edellisvuonna. Nyt nähtiin, että elvytetty seinäpinta ei homehtunut, mutta paikkamaalauksiin käytetty Saxotolin pellavaöljymaali homehtui – ehkäpä siihen tarttuneen siitepölyn takia. Elvytystä jatkettiin sisäpihan eteläseinältä siitä, mihin edellisvuonna oli jääty, paikkamaalia käyttämättä. Raakaa pellavaöljyä levitettiin seinään siveltimellä ja ylimääräinen öljy pyyhittiin pois kankaalla.
