# VILLA OIVALAN RESTAUROINTI KEVÄÄLLÄ 2017

VILLA OIVALAN RESTAUROINTI KEVÄÄLLÄ 2017

# S A A T E S A N A T

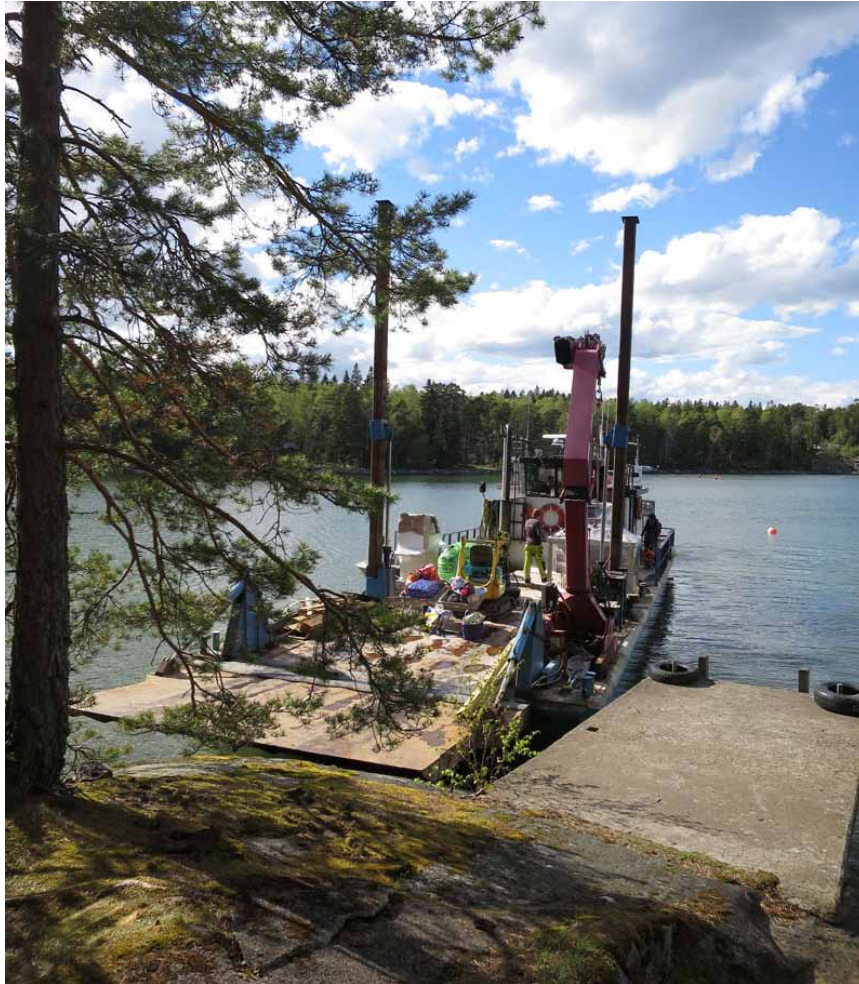
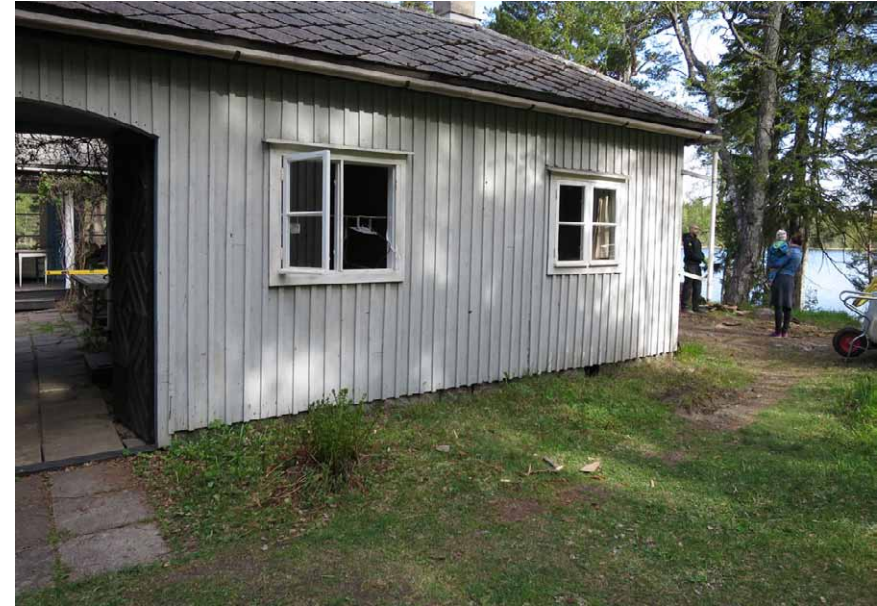
Pihamaata leikattiin talon koillisnurkalta vierashuoneiden edustalta siten, että syntyi vastakaato, joka ohjaa pintavedet pois päin talon sokkelista. Koska avointa ojaa ei haluttu tehdä, muotoiltiin maa siten, että talon nurkalle menevä polku yhtyy rantasaunalle johtavaan alapolkuun ja toimii samalla rankkasateella ojana.

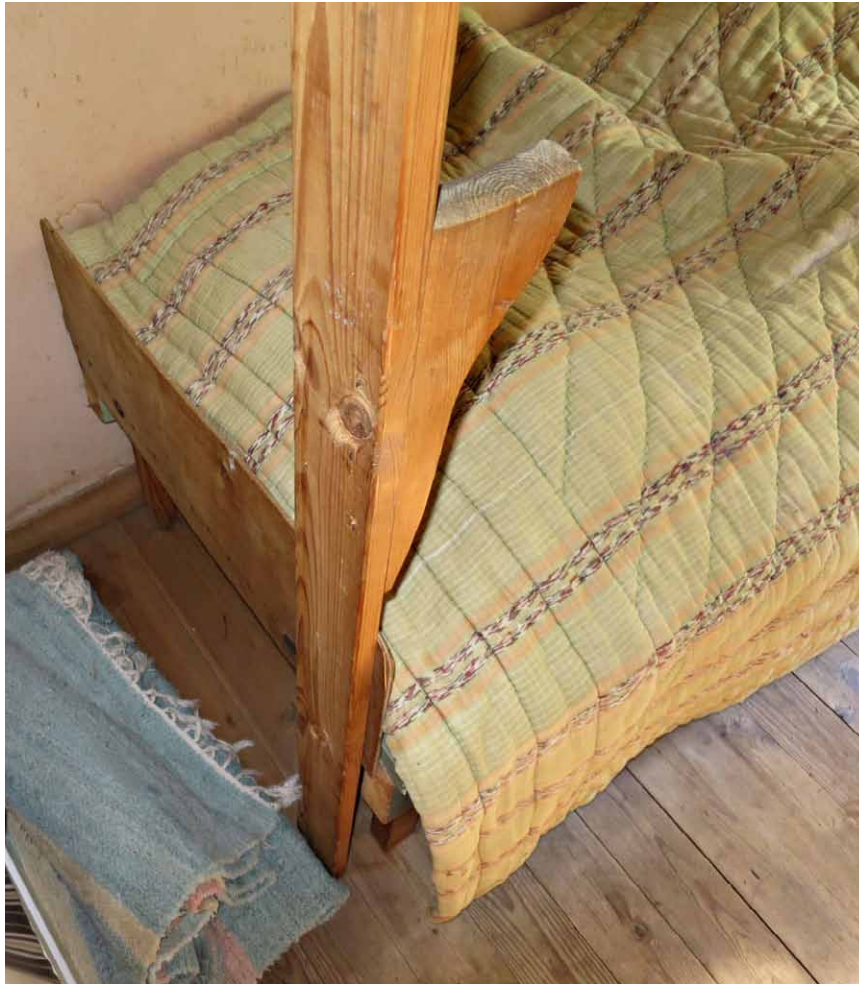
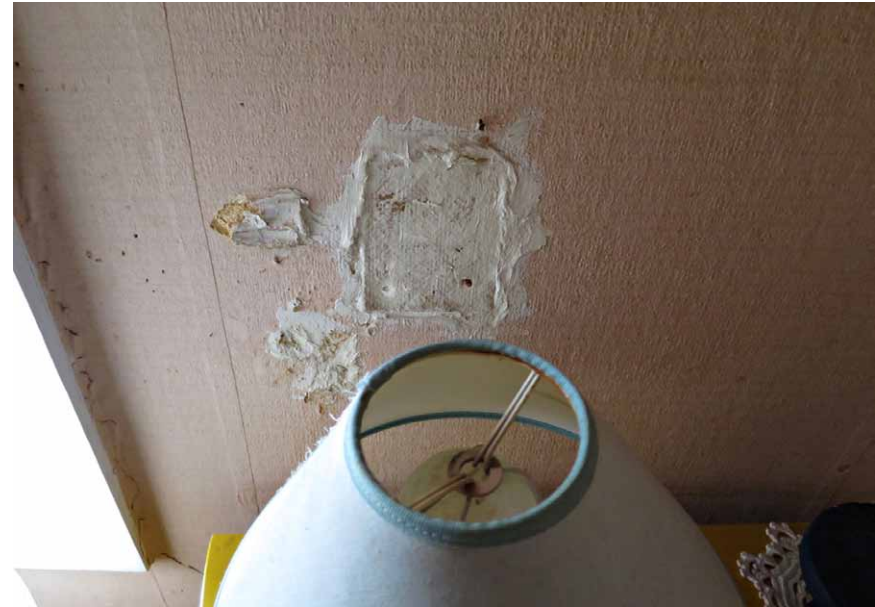
Pikkuvierashuoneen seinien levytys oli ilmeisesti tehty vuonna 1936, jolloin talossa tehtiin laajemminkin lisäeristystöitä. Seinien rakenteena oli ulkoa lukien peiterimat, ulkovuorilauta, tervapahvi, tavallinen pahvi, pystylauta, pinkopahvi, huokolevy ja tapetti.

Huokolevyissä ja tapeteissa oli toisen maailmansodan jäljiltä kranaatin-sirpaleen jälkiä, joita oli osin paikattu. Sisäpihan puolella seinän alaosissa oli kosteusjälkiä, jotka johtuivat epäilemättä siitä, että terassin pinta oli painunut vinoksi ja johti sadevettä huoneen seinää päin.

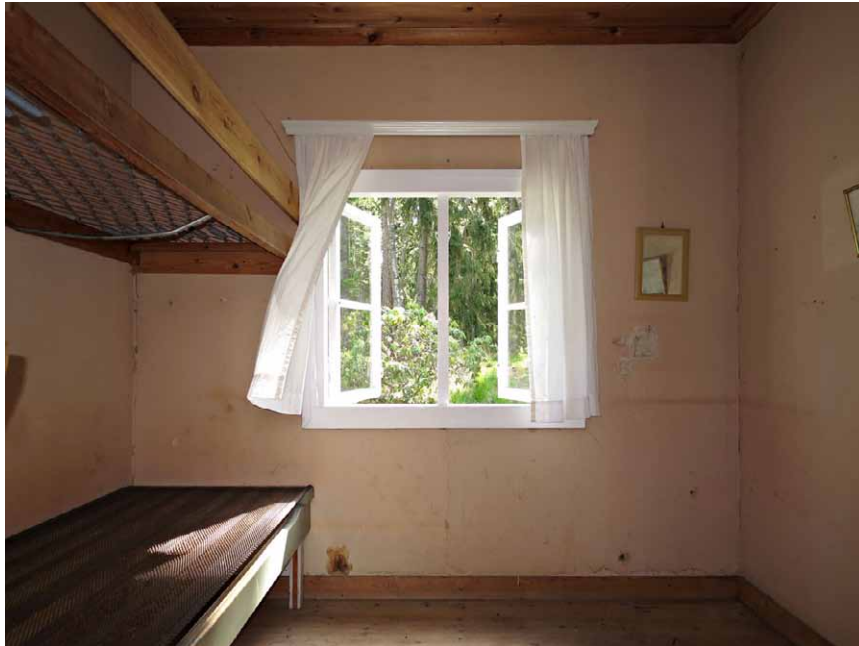
Tapetoinnit oli tehty vuodat limittäen ja reunat lattia- ja karmilistojen päälle kääntäen, ja talon liikkeessa tapetit olivat repeilleet listojen vieriltä. Vain kattolistojen alta tapetit lähtivät aivan listan reunasta, ei päältä.

Kun lattialistat irrotettiin, kävi ilmi, että lattialaudoitus oli tehty vasta seinien huokolevytyksen jälkeen. Huokolevyt olivat niin voimakkaasti homeenhajuiset, että niiden vaihtaminen oli välttämätöntä. Levytyksen uusiminen lattiaa purkamatta olisi ollut hankalaa, joten ennen lopullista päätöstä lattian uusimisesta päätettiin vielä avata lattiaa toisesta reunasta.

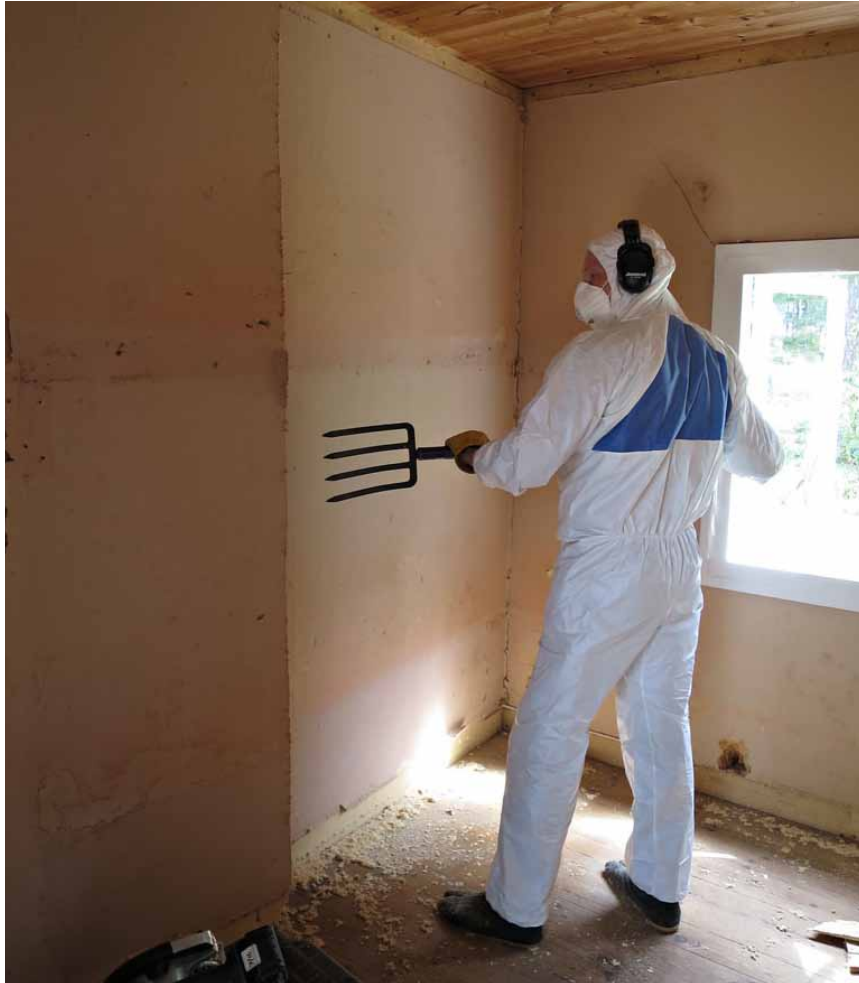
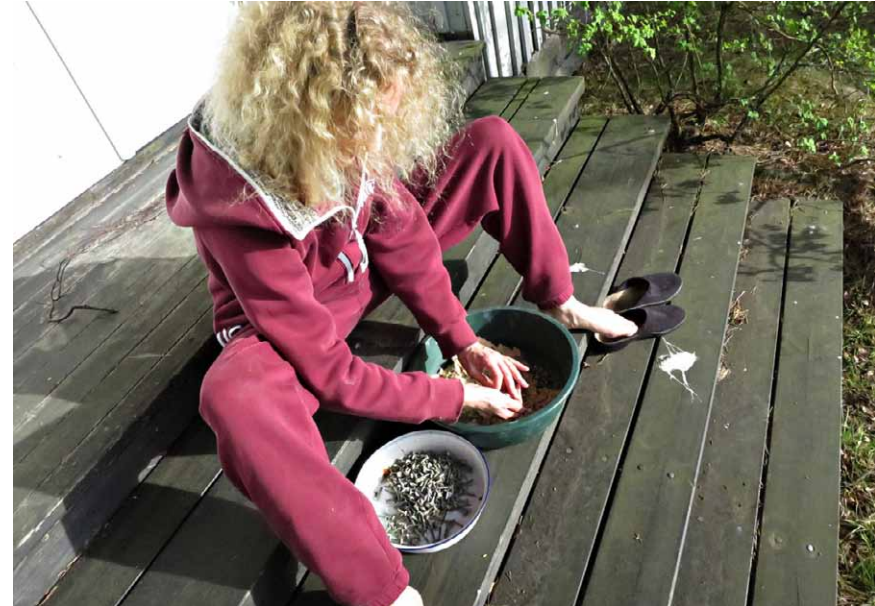
Kun huokolevyt purettiin, tutkailtiin niiden kiinnitystapaa ja pintakäsittelyä. Levyt oli naulattu seinille huopanauloilla pysty- ja vaakarivein, jotka eivät kohdanneet. Naulat otettiin talteen ja pestiin uudelleenkäyttöä varten, sillä niiden kannoissa oli millin–parin verran vanhaa kittiä tai tasoitetta, ja niihin oli liisteröitynyt kiinni huokolevyn palasia.

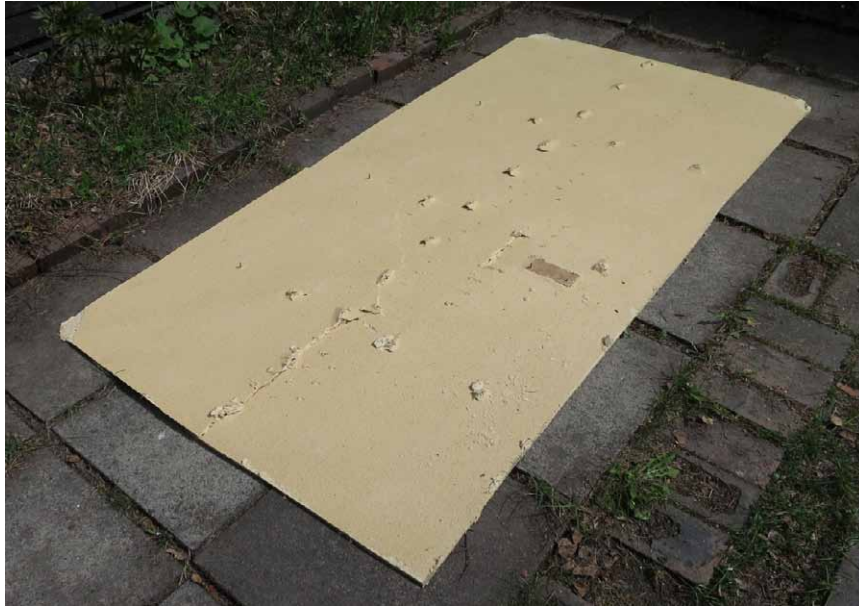
Huokolevyn pinnassa tapetin alla oli kauttaaltaan vaalea kerros maalia tai kittiä, jota oli paikoin paksummalti vuotien reunoilla. Koska väri oli sama kuin naulan kantojen kittikerroksissa, pääteltiin, että levyt oli ylitasoitettu kitillä. Tällaista työtapaa oli käytetty mm. salin ja työhuoneen oven huokolevytyksessä. Ylitasoituksen päällä oli tapetti, jonka alla oli paikoin ohut ruskea makulatuuripaperi.

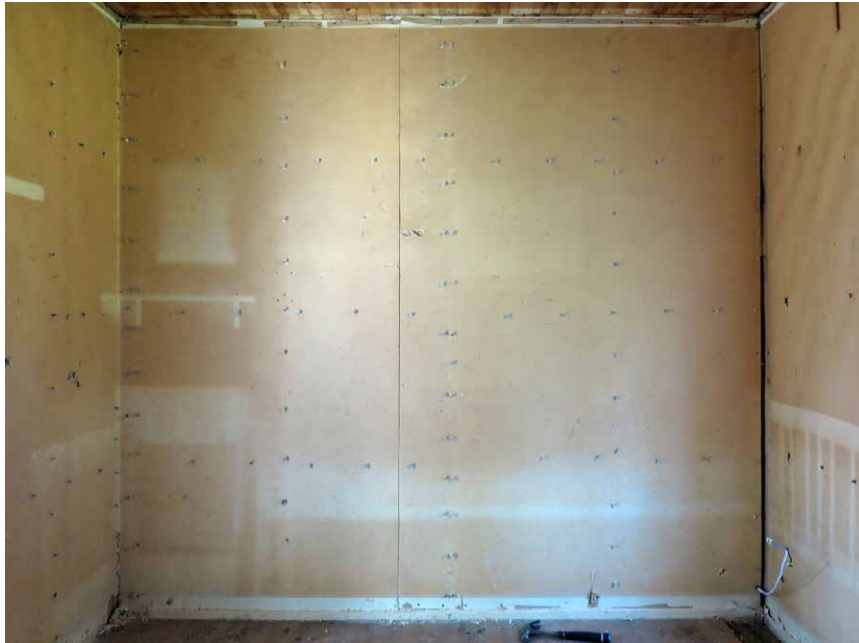
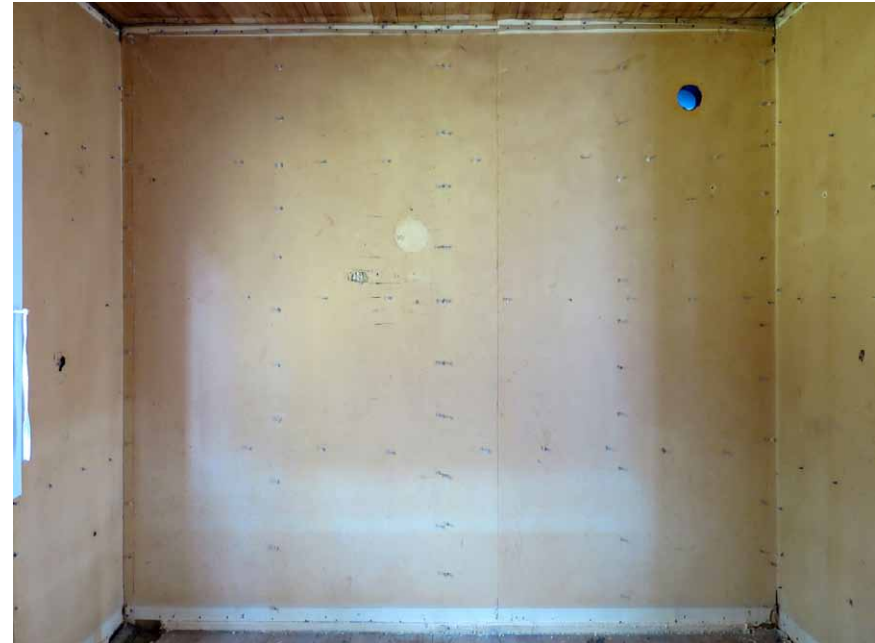
# V A N H A T   P I N K O P A H V I T

Vanhan huokolevytyksen alta tulivat näkyviin pinkopahvit, jotka olivat kaiketi talon rakennusvuodelta 1924. Pinkopahveihin oli palanut näkyviin huoneen alkuperäinen sisustus. Ikkunan molemmin puolin oli ollut sängyt, joissa oli puiset pinnapäädyt. Toinen päädyistä näkyi vain himmeästi, koska se oli varjoisammassa nurkassa kuin toinen.

Oven vasemmalla puolella nurkassa oli ollut pesupöytä ja sen yläpuolella puuhylly, joka kuului yhä huoneen sisustukseen. Hyllyn yllä oli ollut peili,

jonka koko vastasi työhuoneen seinältä löytyvää peiliä (pikku-vierashuoneessa oli viimeksi ollut pienempi peili). Oven vieressä oli ollut puuriin kiinnitettynä kaksi koukkua, jotka kuuluivat edelleen huoneen sisustukseen.

Vasemmanpuoleisella seinällä vuoteen yllä näkyi taulun paikka, mutta samankokoista taulua ei talosta enää löytynyt. Oikeanpuoleisella seinällä oli vuoteen yllä ollut lamppetti, jollainen löytyi verstaasta.

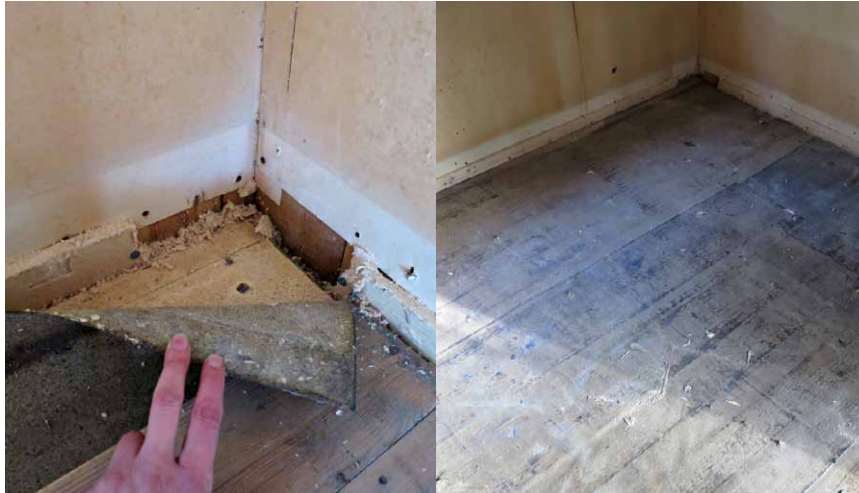
# L A T T I A N P U R K U

Kun lattialaudoitusta avattiin, kävi selväksi, että lattian purkaminen oli välttämätöntä, sillä lautojen alta paljastui paksu kreosootihuopa. Huovan alla oli huokoinen puukuitulevy. Vanhan lattialaudan paksuus oli 21 mm ja huokolevyn 12 mm. Kun vanha lattialauta oli purettu pois ja huopa paljaana, huoneessa oli pökökerrättävän voimakas kreosootin haju.

Huokolevyn alta löytyi vielä tavallinen pahvi ja sen alta kreosootilta haiseva tervapahvi. Huokolevy ja molemmat pahvikerrokset oli naulattu huopanauloilla kiinni alustaansa. Pahvien alla oli ponttaamaton sahapintainen aluslaudoitus, jonka paksuus oli 24–27 mm ja lautojen leveys 100–125 mm. Laudoitus oli paikoin mustunut yläpinnastaan, ja siihen oli tarttunut väkevä kreosootin haju

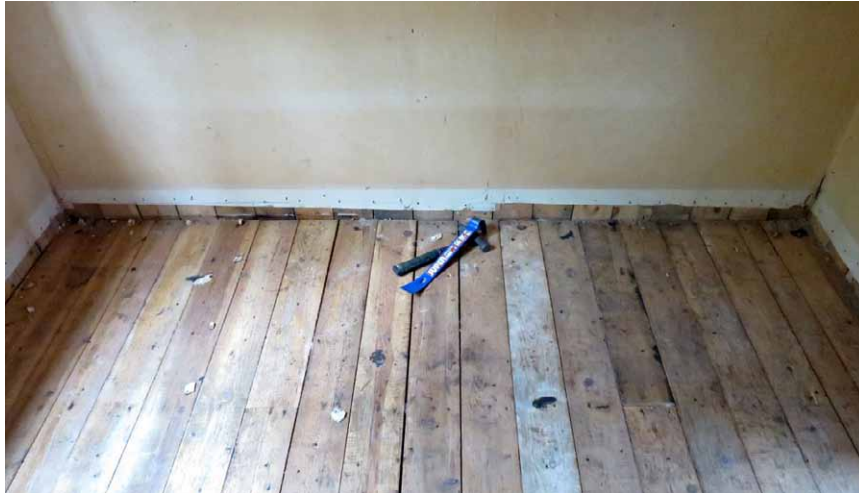
Naapurihuoneen vastainen väliseinä on rakennettu aluslaudoituksen päälle. Seinä ei osu lattiaa kannattavan palkin kohdalle vaan palkkien välille, joten aluslaudoitusta ei voinut katkaista aivan seinän viereltä. Niinpä se katkaistiin lähinnä väliseinää olevan palkin kohdalta.

Jäljelle jäävä vanha aluslaudoitus maalattiin yläpinnaltaan, jotta se erittäisi vähemmän myrkyä sisätilaan. Pohjustus tehtiin raa'alla pellavaöljyllä ja maalaus aiempien vuosien sävytyksissä syntyneellä ylijäämämaalilla.

Ryömintätilan kivien välistä kaivettiin pois niin paljon irtonaista maainesta kuin käsin saatiin. Lisäksi poistettiin kanto, joka oli rakennusvaiheessa jätetty talon alle.

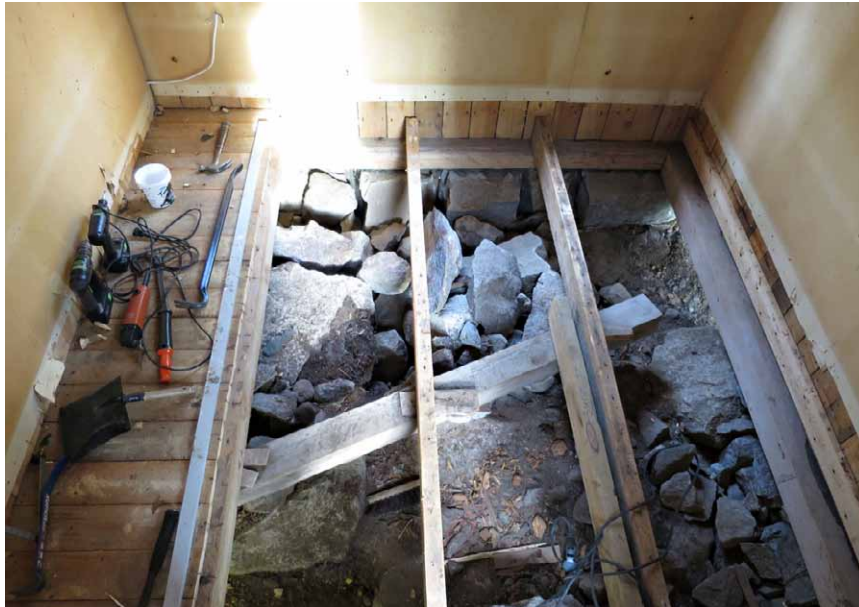
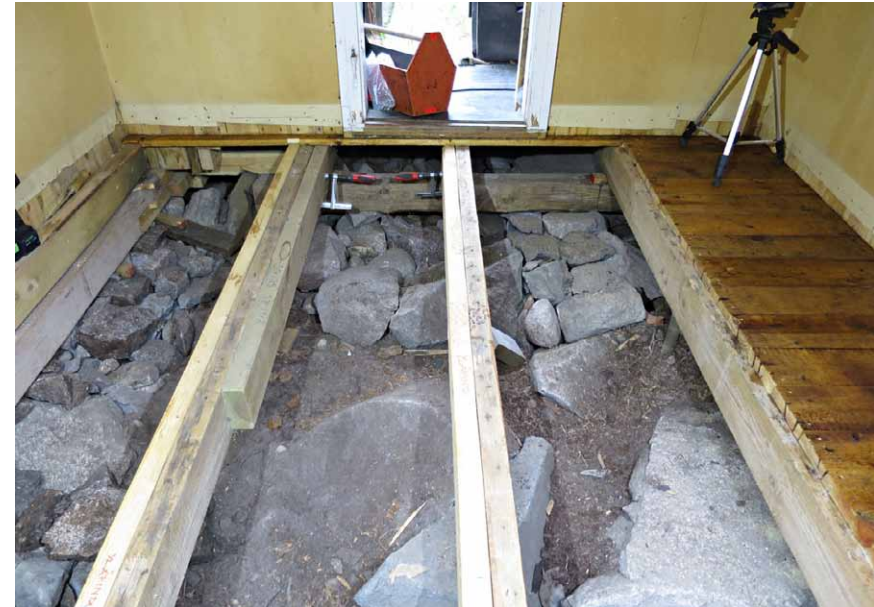
# L A T T I A P A L K I S T O N O I K A I S U

Huoneen alla kulki vinottain noin puolitoista metriä pitkä 5x5-tuumainen parru, joka oli tuettu keskeltä kiikkulautamaisesti kivien varaan. Parrulla oli ilmeisesti haluttu lyhentää lattiapalkkien jänneväliä, joka on ulkoseinältä terassin sisäreunaan 3,65 m. Parrun erikoinen tuenta oli aiheuttanut sen, että kun pikkuvierashuoneen sisäpihanpuoleinen seinä oli terassin lahovaurioiden takia painunut alaspäin, vierashuoneen lattiapinta oli jäänyt selvästi koholle parrun tuennan kohdalta.

Terassin etureunan päästä lahonneet vanhat lattiapalkit ja niiden kylkeen 1980-luvulla lyödyt apupalkit olivat painuneet notkollle ovisen kohdalta, minkä seurauksena terassi valutti vettä vierashuoneen seinälle. Kun vierashuoneen lattiakorkoja mitattiin, havaittiin, että lounaisnurkka porrasaskelman vierellä oli melkein 5 senttiä alempana kuin ulkojulkisivun puolella olevat nurkat, jotka olivat keskenään samassa tasossa. Luoteisnurkka oli painunut pari senttiä, ja lattian vino palkki oli aiheuttanut lattian keskelle kumpareen.

Jotta lattiapinta voitiin saada suoraksi, vino parru siirrettiin terassinvastainen seinälinjan alle kivien varaan. Näin sen avulla voitiin kiilata painunutta seinää ylöspäin. Samalla puristettiin ja ruuvattiin apupalkit kiinni varsinaisiin palkkeihin siten, että palkkien yläreunat tulivat samaan tasoon.

Pienempiä kiviä ja turvetta kaivettiin pois, ja vanhojen lattiapalkkien kylkeen ruuvattiin uudet apupalkit, joilla oikaistiin lattian pintaa vielä hieman – lattia oli näet alun alkaenkin tehty vinoon siten, että se laski kohti lounaisnurkkaa.

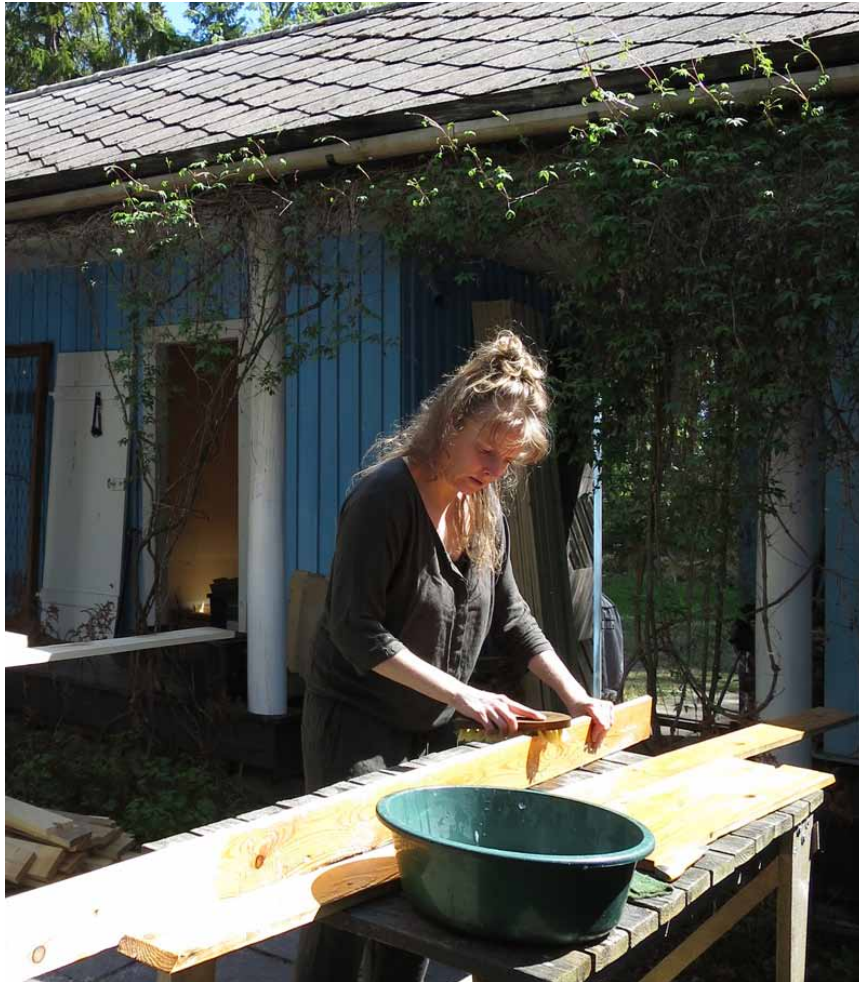
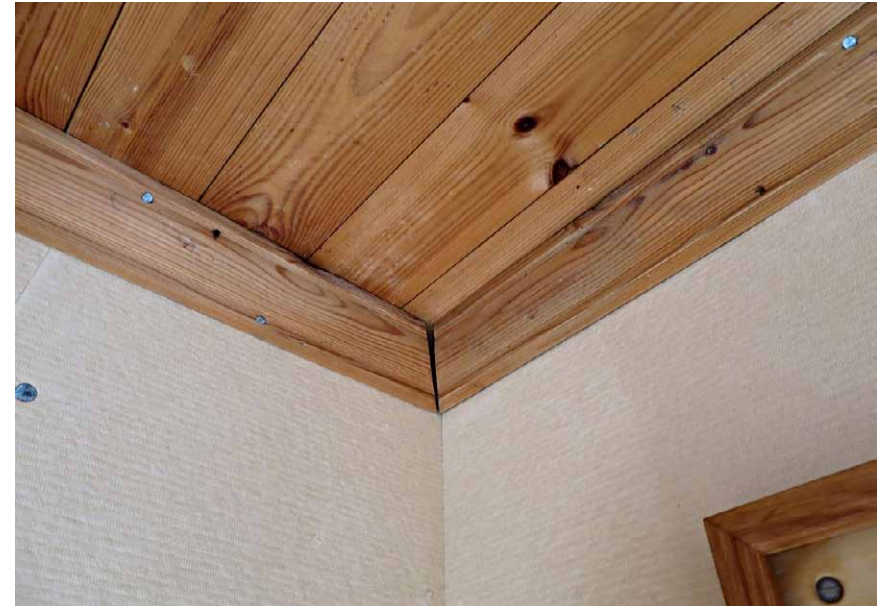
# L I S T A T

Lattilistat jouduttiin pesemään kolmeen kertaan pellaöljysuovalla, ennen kuin niistä saatiin pois harmaa lika, mutta kattolistoille ei tarvinnut tehdä mitään. Kaattolistat olivat hiukan lyhyet ja jäivät siksi irvistämään nurkistaan. Lattialistat taas olivat hyvin napakan pituiset.

Kattolistat naulattiin paikoilleen kolmen tuuman mustilla nautoilla, lattialistat vanhoilla nautoillaan. Pistorasia asennettiin takaisin paikalleen mutta sen johto jätettiin vielä kiinnittämättä, sillä oli tiedossa, että se joudutaan piakkoin irrottamaan tapetointia varten.

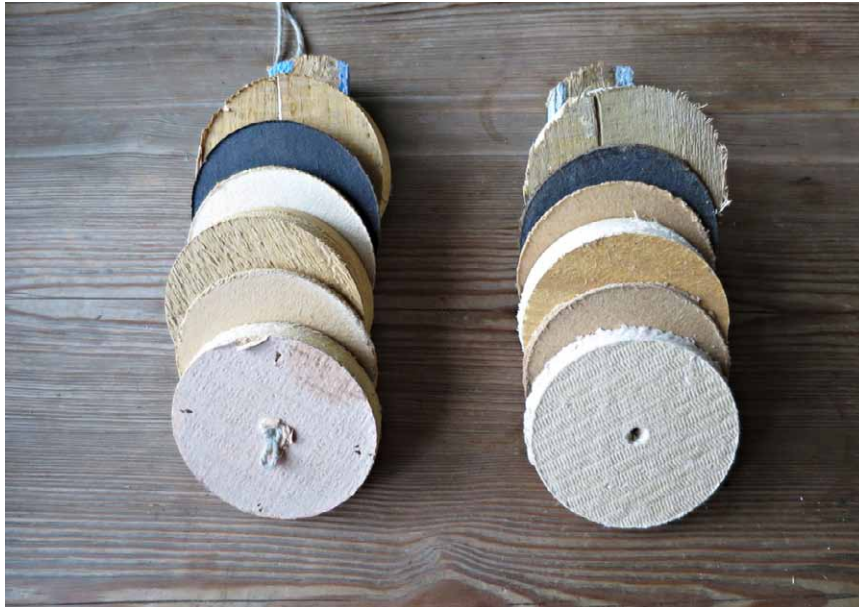
# R A K E N N E T U T K I M U K S E T

Pikkuvierashuoneen lattiasta löytynyt kreosoottihuopa sai miettimään, löytyyköhän Oivalasta muualtakin ulkovaipparakenteista myrkyllisiä rakennustarvikkeita. Vierashuoneen seinäventiilien kohdilta oli käytettävissä sekä kaksi vuotta vanhat että aivan tuoreet materiaalinäytteet. Niitä vertailemalla havaittiin, että vanhempi ulkovuorauksen alla oleva tervapaperikiekko oli tuulettunut hajuttomaksi mutta uudempi haisi selvästi kreosootilta. Onneksi tervapahvin sisäpuolella seinässä on kuitenkin tavallinen pahvi, pystylauta, pinkopahvi ja vielä huokolevytytys, joten tervapaperi jää rakenteessa selvästi lähemmäs ulkopintaa, kuten pitääkin.

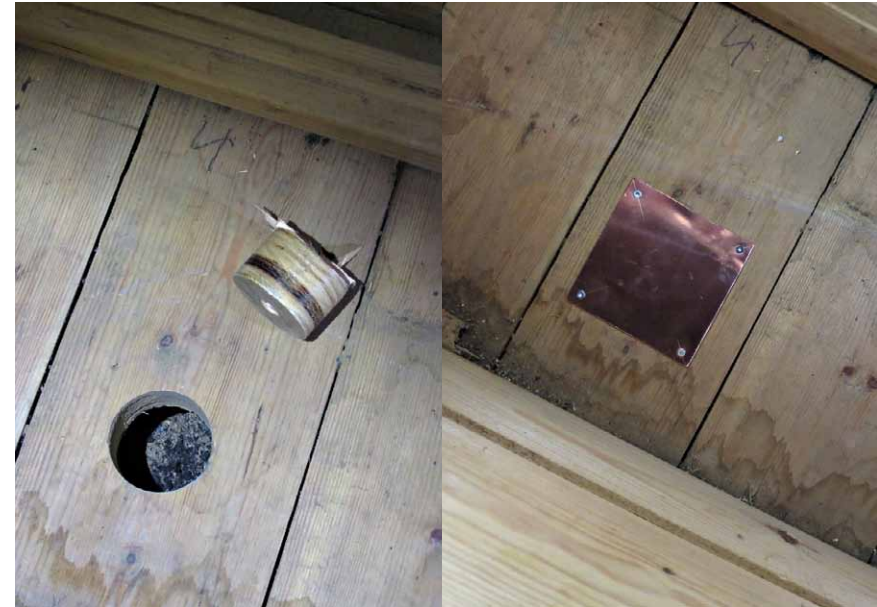
Sekä rantasaunalla että pikkuvierashuoneen viereisessä entisessä saunassa päätettiin tutkia lattiaa näkymättömiin jäävästä kohdasta.

Rantasaunalla kuppiporaus tehtiin penkin sisään. Lattialauta oli 38 mm paksua ja sen alla oli noin 10 cm korkea ilmatila, jonka alapintana oli paisutettu korkkilevy (materiaali oli helppo tunnistaa, koska sen kappaleita on verstaassa). Koska irti poratun lautakiekon kiinnittäminen takaisin paikalleen olisi ollut kovin hankalaa, reikä paikattiin päälle ruuvatulla kuparipellinkappaleella, jonka reunat ja kulmat oli hiottu pyöreiksi.

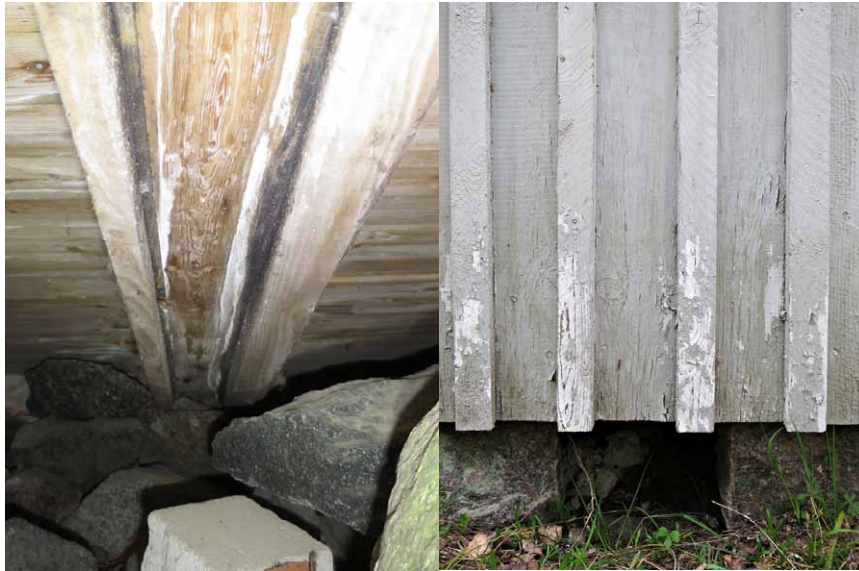
Entisessä saunassa on lattian alla jäljellä saunan lattian kouru, joka on nähtävissä kissanluukun kautta. Kourun pään kohdalla julkisivussa voi erottaa kaksi muista poikkeavaa julkisivulautaa, jotka on vaihdettu peittämään seinässä ollutta vedenpoistoaukkoa. Vanhemmissa laudoissa näkyy pinnassa raamisahan jälki.

Vanhan saunan lattiaan tehtiin kuppiporaus kamiinan eduspellin alle. Päällimmäisenä oli 21 mm paksu ponttilauta ja sen alla tuuman paksuinen aluslauta, jonka alla oli sormen levyden verran rakoa ja sen alla betonijalustan ja kourun reuna. Lautakerrosten välissä ei ollut minkäänlaista pahvia tai huopaa.

Porareikä suljettiin laittamalla irti sahatut kappaleet takaisen paikalleen pienen puisen korotuspalan päälle ilmansulkupaperia tiivisteenä käyttäen.

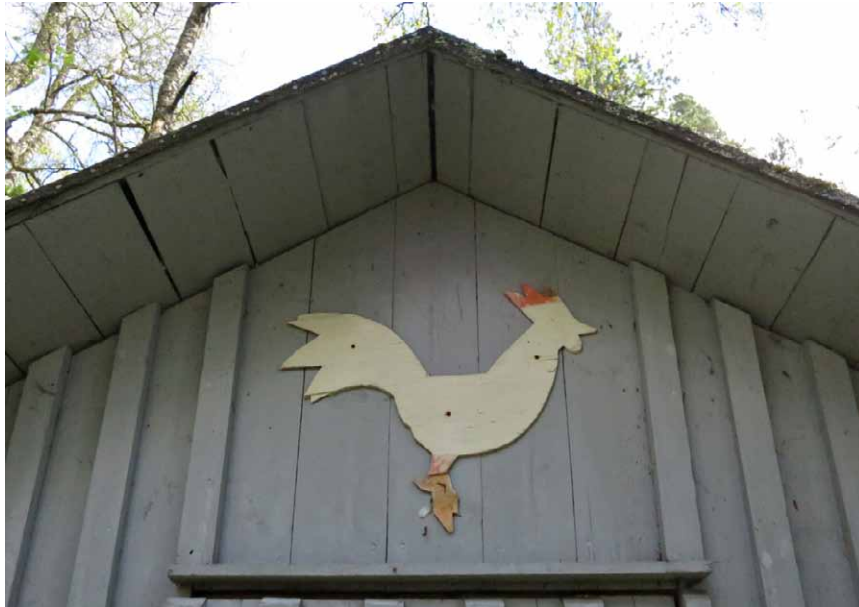
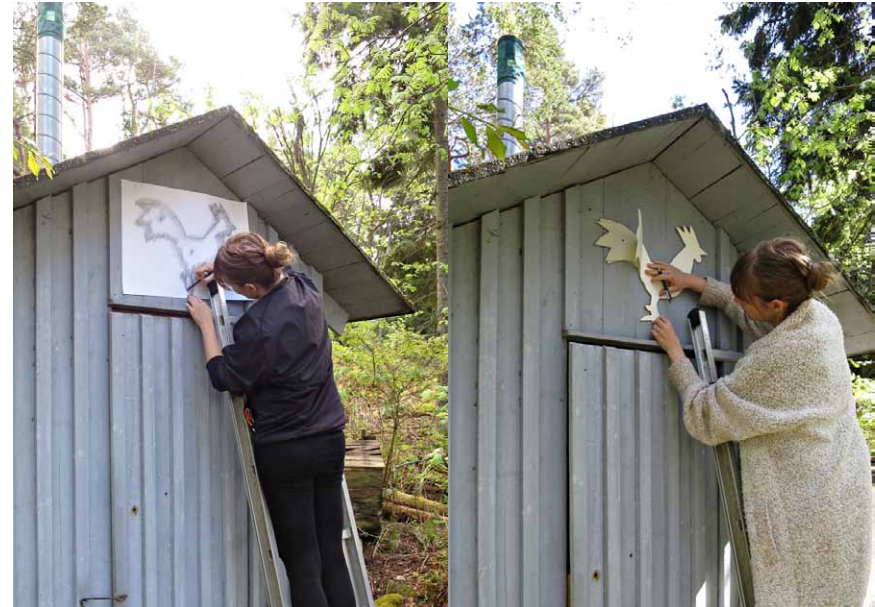
# H U U S S I K U K K O

Ulkohuone oli rakennettu uudelleen 1980-luvulla, ja huussin ainoa vanhemmalta näyttävä osa oli oven päälle naulattu kukko. Kukon palasia löytyi huussin porraskiveltä, ja niinpä kukosta päätettiin tehdä replika, kun vanha malli oli vielä selvitettävissä.

Kun kukkoa ja huussia verrattiin vuoden 1965 valokuvaan, voitiin todeta, että tilanne oli muuttunut useammallakin tavalla. Vuonna 1965 kukko oli ollut naulattuna peiterimojen päälle ja katsoi vasemmalle. Peiterimat päätettiin palauttaa ja kukon taustapuolta tutkia, jotta osattaisiin päättää, onko uusi kukko syytä kääntää toisin päin.

Kukon muoto piirrettiin ensin paperille, leikattiin irti ja sovitettiin varmasti alkuperäisen mukaiseksi. Näin saadun kaavan avulla leikattiin verstaasta löytyneestä 6 mm:n vanerista uusi kukko, joka öljyttiin ympäriinsä raa'alla pellavaöljyllä maalaamista varten.

Kun uusi kukkoaiho nyt oli olemassa, uskallettiin ruveta irrottamaan vanhaa kukkoa. Se oli kiinnitetty kolmella naulalla, jotka sahattiin poikki ujuttamalla rautasahan terä kukon ja laudoituksen väliin.

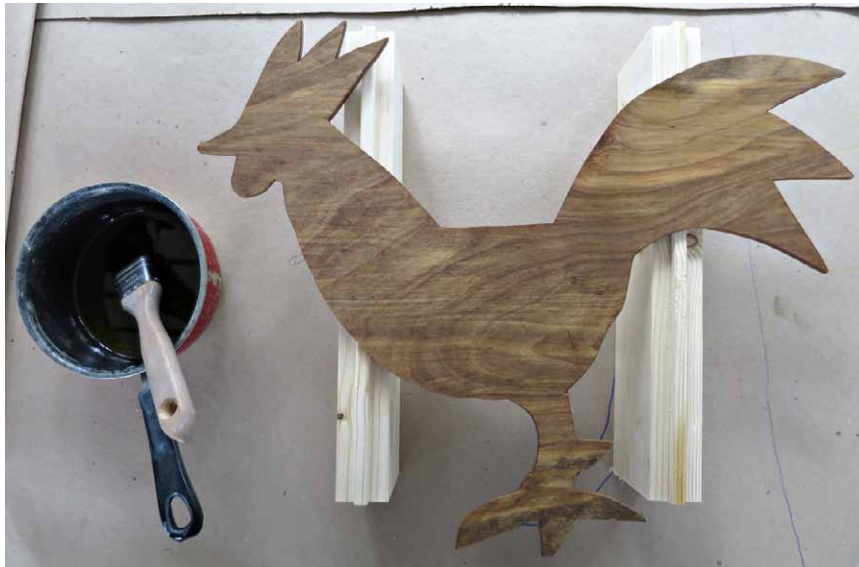
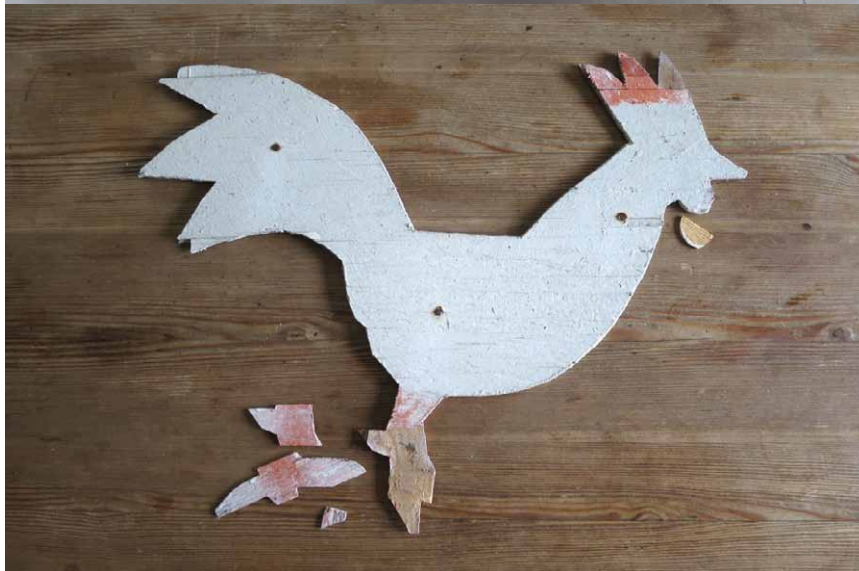
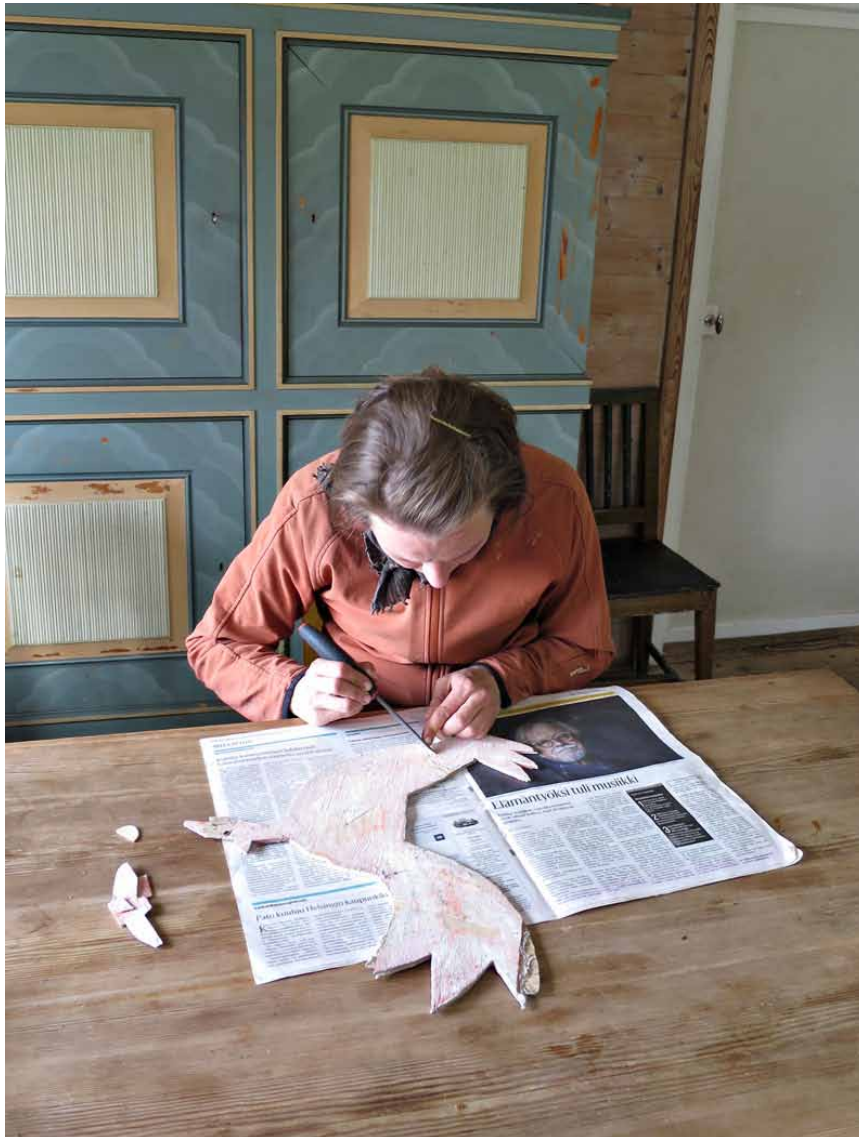
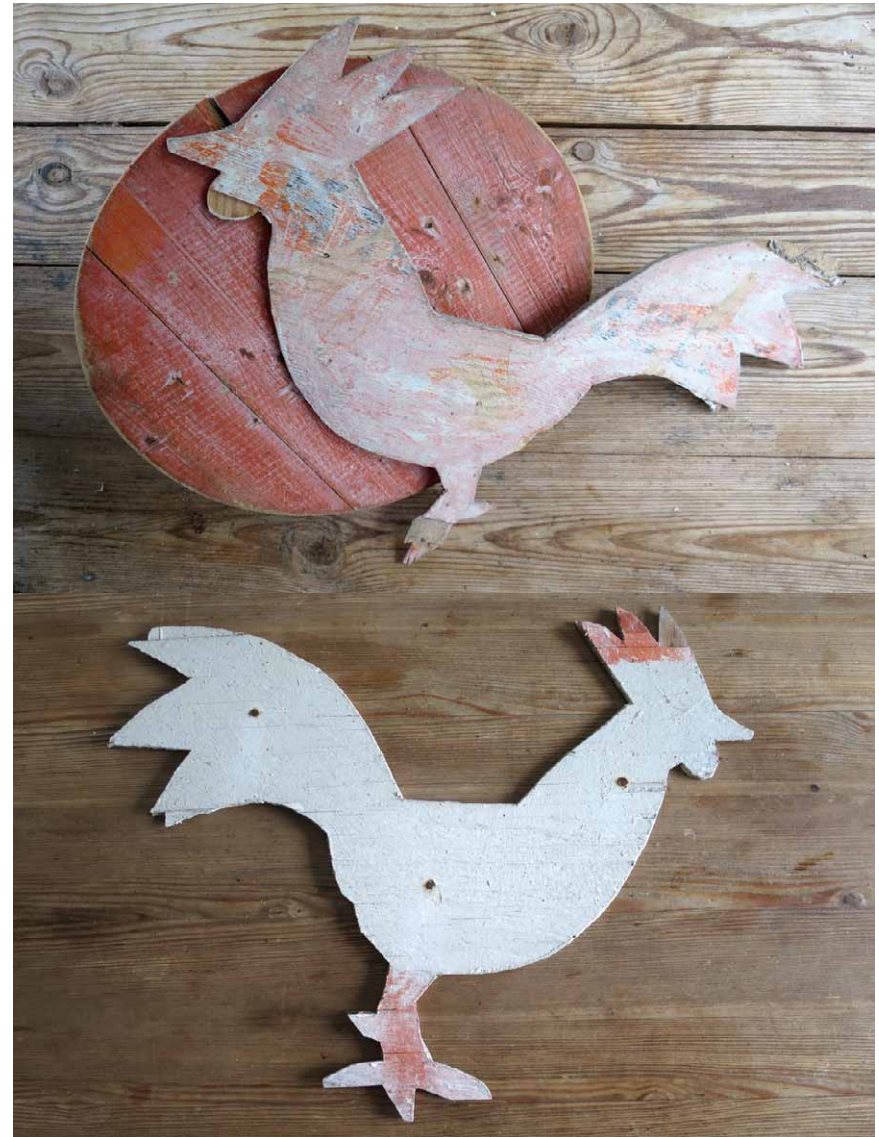
Kukon värikerroksia tutkittiin varovaisesti raaputtamalla, jolloin kävi ilmi, että punaoranssi väri jatkui päällipuolella kaikkialla valkoisen kerroksen alle. Taustapuolellakin oli alla kaikkialla punainen värikerros, jonka sivel-  
timenvedot mukailivat kukon muotoa, ja sen päällä epämääräisemmin valkoista maalia. Maalin alta kuului sinisiä kirjaimia: ”MAD” ja ”SWE”, jotka olivat ilmeisesti katkelmia ”MADE IN SWEDEN” -painatuksesta. Tämän perusteella arveltiin, että kukko oli ehkä alkuaan sahattu jostakin pakkauslaatikosta.

Punainen väri paljastui niin intensiiviseksi, ettei sellaista olisi voinut sekoittaa työmaalla nyt olleista väreistä, sillä työmaan ainoa punainen oli tumma englanninpunainen. Kukossa olevaa sinooperinsävyä löytyi raaputtamalla myös liiteriin varastoidusta ulkokuoneen vanhasta puukan-  
nasta. Niinpä vanha kukko päätettiin vielä palauttaa vanhalle paikalleen joskin peiterimojen päälle, ja uusi kukkoaiho jätettiin liiteriin odottamaan seuraavaa työmaata.

Peiterimat maalattiin sumunharmaasta ja mustasta sävytetyllä maalilla (huussi on taloa tummempi ja sinisävyisempi), joka kuitenkin jäi aika- ja pigmenttipulan vuoksi liian kellertäväksi. Uutta kukkoa asennettaessa väriä on vielä syytä säätää sinisemmän suuntaan.

Kukkoon liimattiin kiinni siitä lohjenneet palaset. Asennusta varten valmistettiin poraamalla kolme pyöreää korokepalaa, sillä kukon naulan-  
reikien paikat osuvat juuri peiterimojen väleihin (vanhassa ulkokuoneessa ne olisivat osuneet peiterimoihin, minkä perusteella voidaan arvella, että kukko olisi tosiaan siirretty vanhasta huussista uuteen). Kukko kiinnitettiin paikalleen vanhojen naulanreikien läpi ruuveilla, jotta se voidaan irrottaa sitä enempää vahingoittamatta (naulojen katkaisusta jäi raapiuma-  
jälkiä sekä huussin seinään että kukon taustapuolelle).

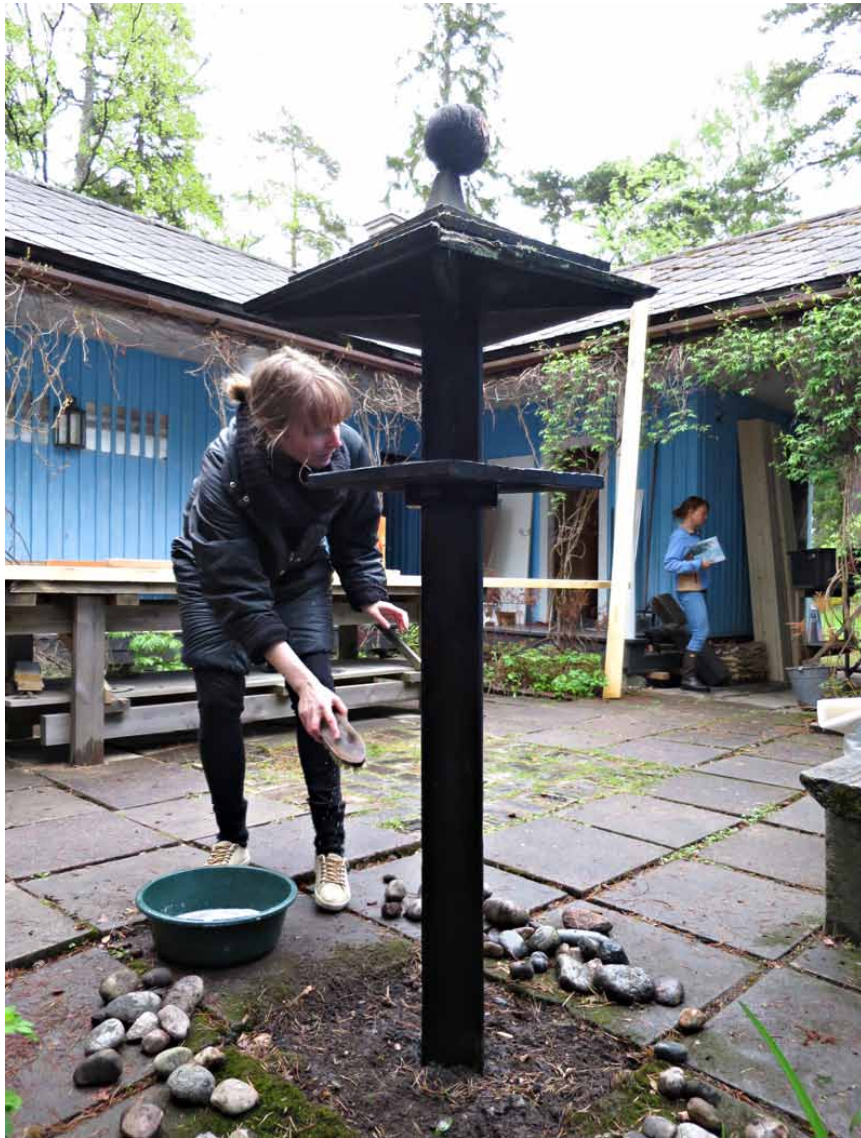
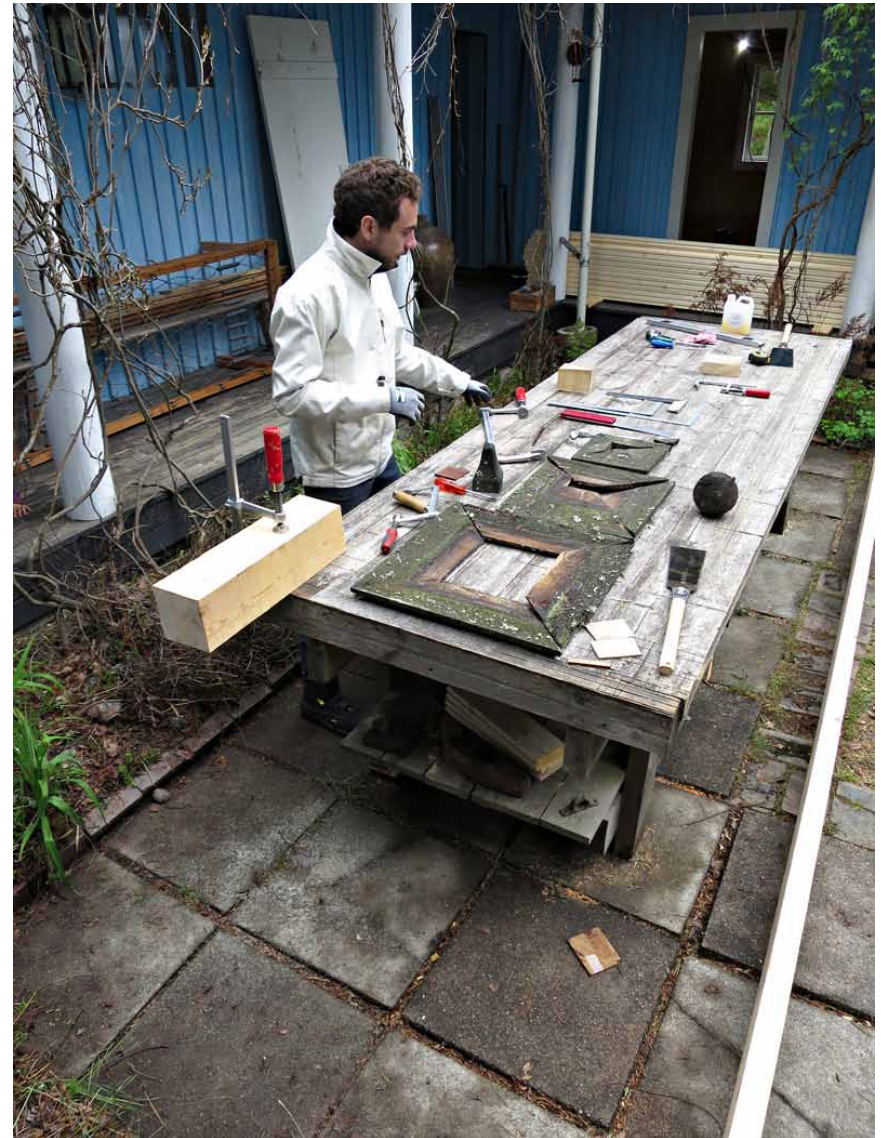
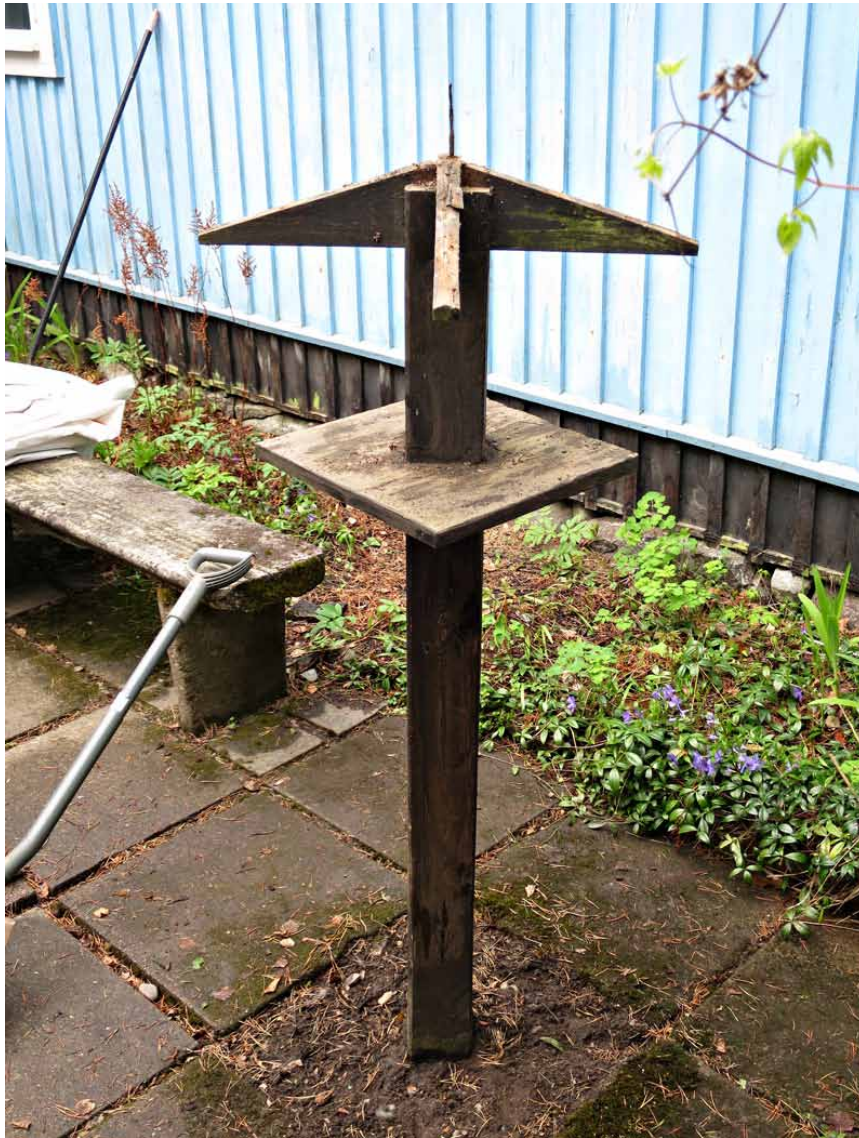
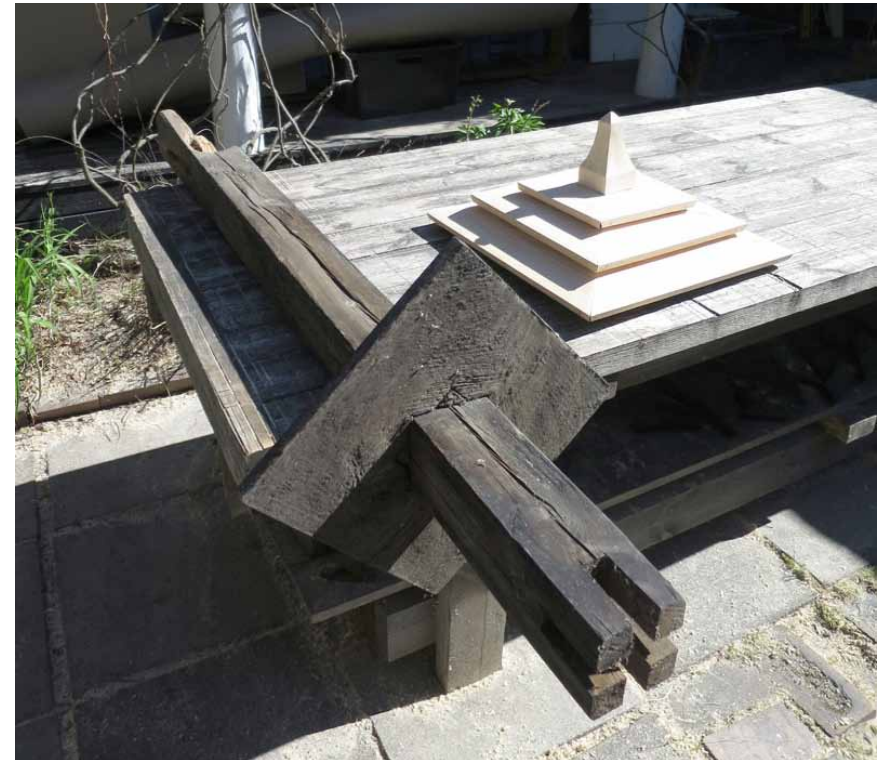
Vanha lintulauta oli korjaamisen tarpeessa: jalka huojui ja hatussa oli lahovaurioita. Palloa kannattelevaa hatun kärkeä oli korjattu naulaamalla ja ruuvaamalla useampaan otteeseen. Hatun alla oleva hylly, joka on tehty yhdestä leveästä puulankusta, oli sen sijaan hyvässä kunnossa.

Hatun lieri koostui kolmesta kerroksesta, jotka oli tehty vinopintaisesta puolipontatusta ulkovuorauslaudasta, kukin omalla profiilillaan, jonka mitat poikkesivat hiukan muista kerroksista. Taapelista löytyi yksi sopivan kokoinen soiro, josta tarvittavat profiilit sai höylättyä ja sirkkelöityä.

Kärjen päällä oli vanha visakoivuinen krokettipallo, jonka halkaisija oli noin 11 cm (muu setti on varastoituna verstaassa). 1930-luvun valokuvassa näkyy kuitenkin pienempi, ehkäpä noin 9 senttimetrin kokoinen pallo. 1960-luvun valokuvissa palloa ei ole lainkaan.

Uusi hatun lieri koottiin vanhan tukiristin päälle ja kiinnitettiin vanhaan tapaan naulaamalla. Kärki kiinnitettiin vanhan mallin mukaan neliömäiselle puunkappaleelle, joka upotettiin hatun keskelle jääneeseen aukkoon. Vanhat ehjät hatunkappaleet varastoititiin liiteriin. Lierin osista säilytettiin yksi kustakin kerroksesta.

Jalasta veistettiin pois laho alaosa, joka paikattiin hammastettua jatkoliihosta käyttäen. Jatkopala kiinnitettiin paikalleen ruuvein, jotta sen seuraavakin uusiminen käy sujuvasti. Jalka olisi ollut ollut hyvä hiiltää ennen

maahan panemista, mutta valitettavasti sellaiselle toimenpiteelle ei jäänyt aikaa. Niinpä jalka maalattiin kertaalleen mustalla Roslagin mahongilla yläosia kohden häivyttämällä.

Maahan tukemista varten kuoppaa kaivettiin syvemmäksi, ja multaa ja hiekkaa korvattiin kivillä, jotta jalka pysyy kuivempana. Hattu maalattiin irrallaan ja painettiin vielä kosteana paikalleen viimeisenä, sateisena työpäivänä. Oikean kokoisen pallon teettäminen ja paikalleen laittaminen jäi seuraavan työrupeaman yhteydessä tehtäväksi.
