# VILLA OIVALAN RESTAUROINTI KEVÄÄLLÄ 2017

VILLA OIVALAN RESTAUROINTI KEVÄÄLLÄ 2017

# S A A T E S A N A T

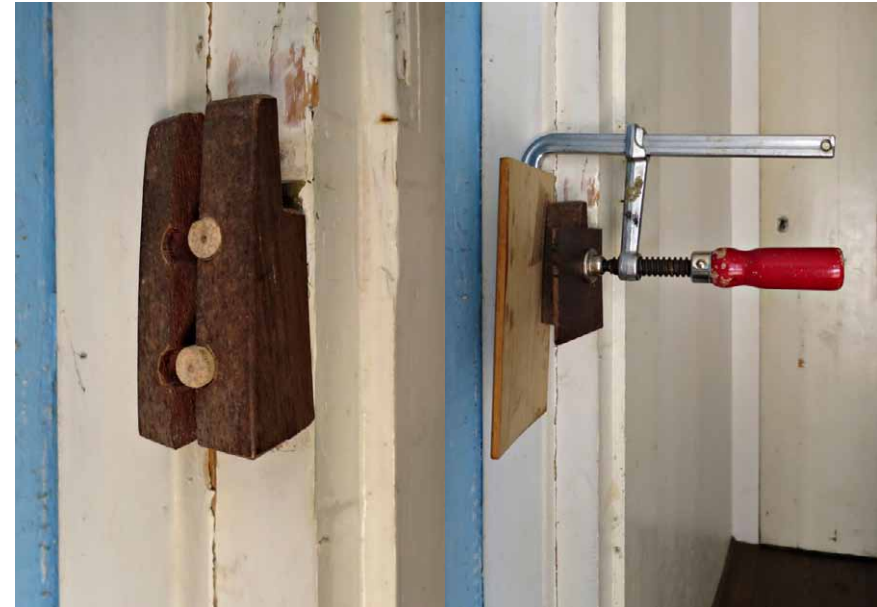
## TUULIKAAPIN SALVAN VASTAKAPPALE

Tuulikaapin salvan puusta veistetty vastakappale oli haljennut. Osat olivat onneksi paikallaan, joten irti lohjennut kappale ja irronnut puutappi saatiin liimattua takaisin paikalleen.
