**LIVADY**  
OSAKEYHTIÖ

VILLA OIVALAN RESTAUROINTI VUOSINA 2019–2020

# S I S Ä L L Y S

# S A A T E S A N A T

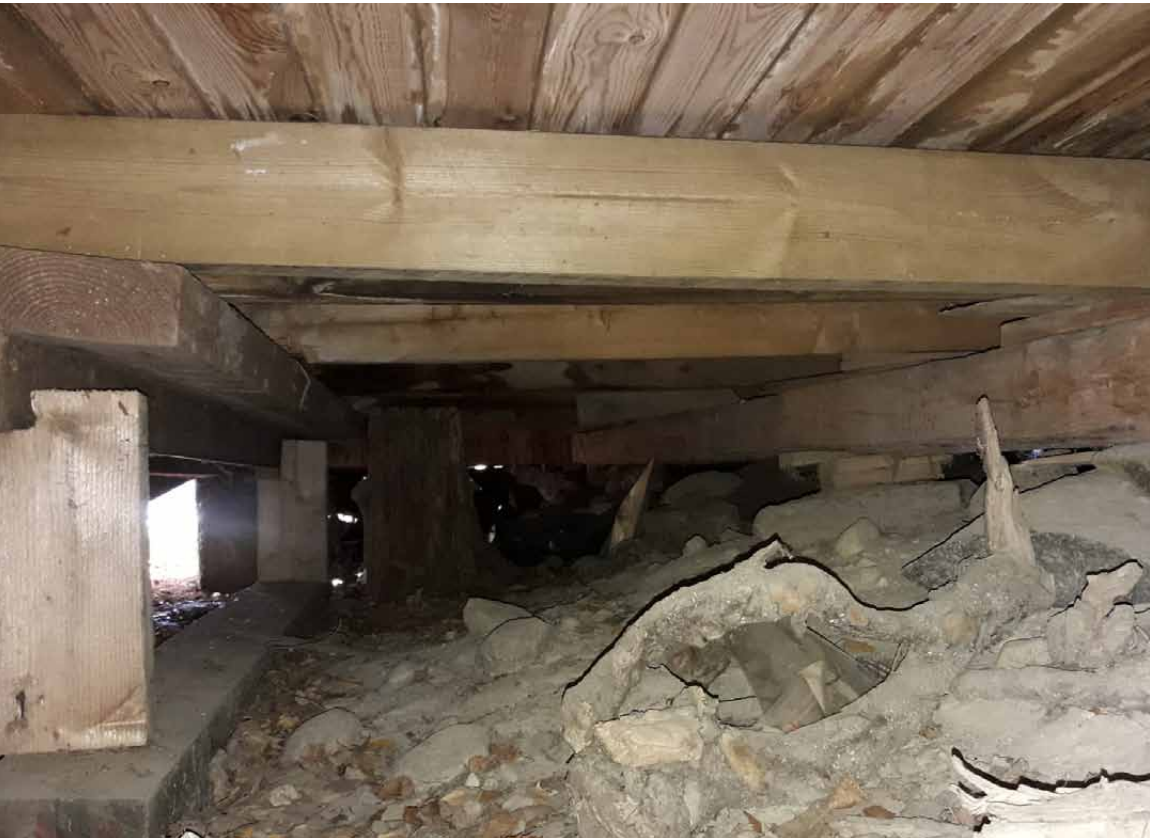
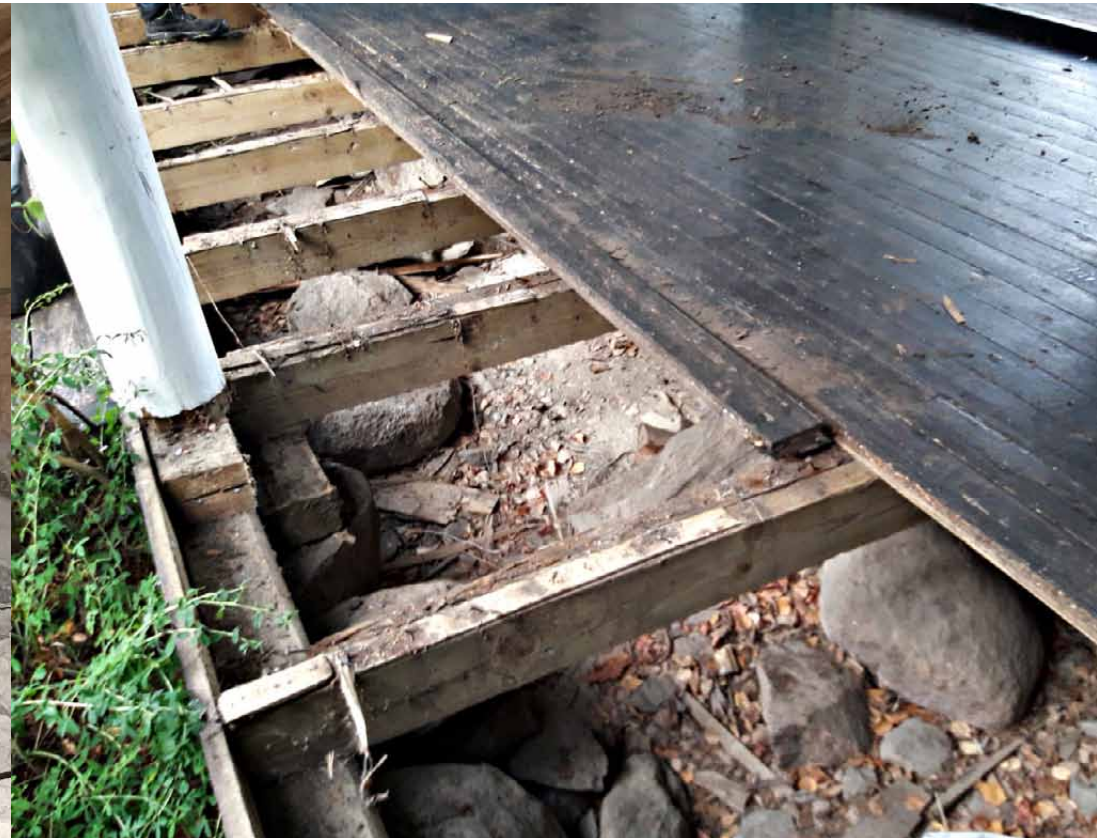
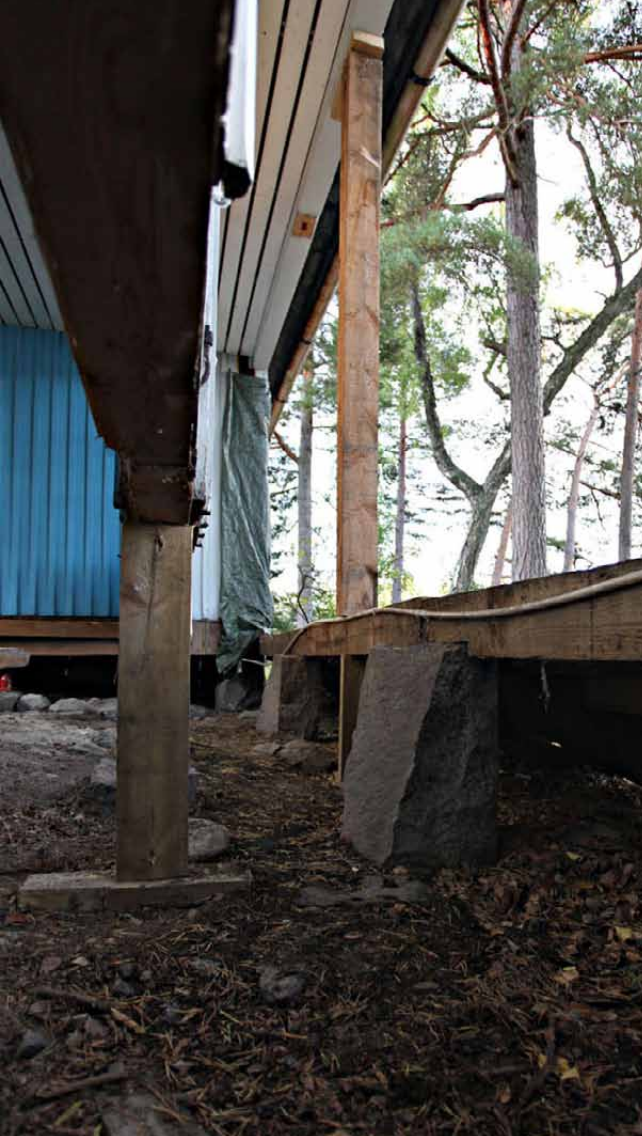
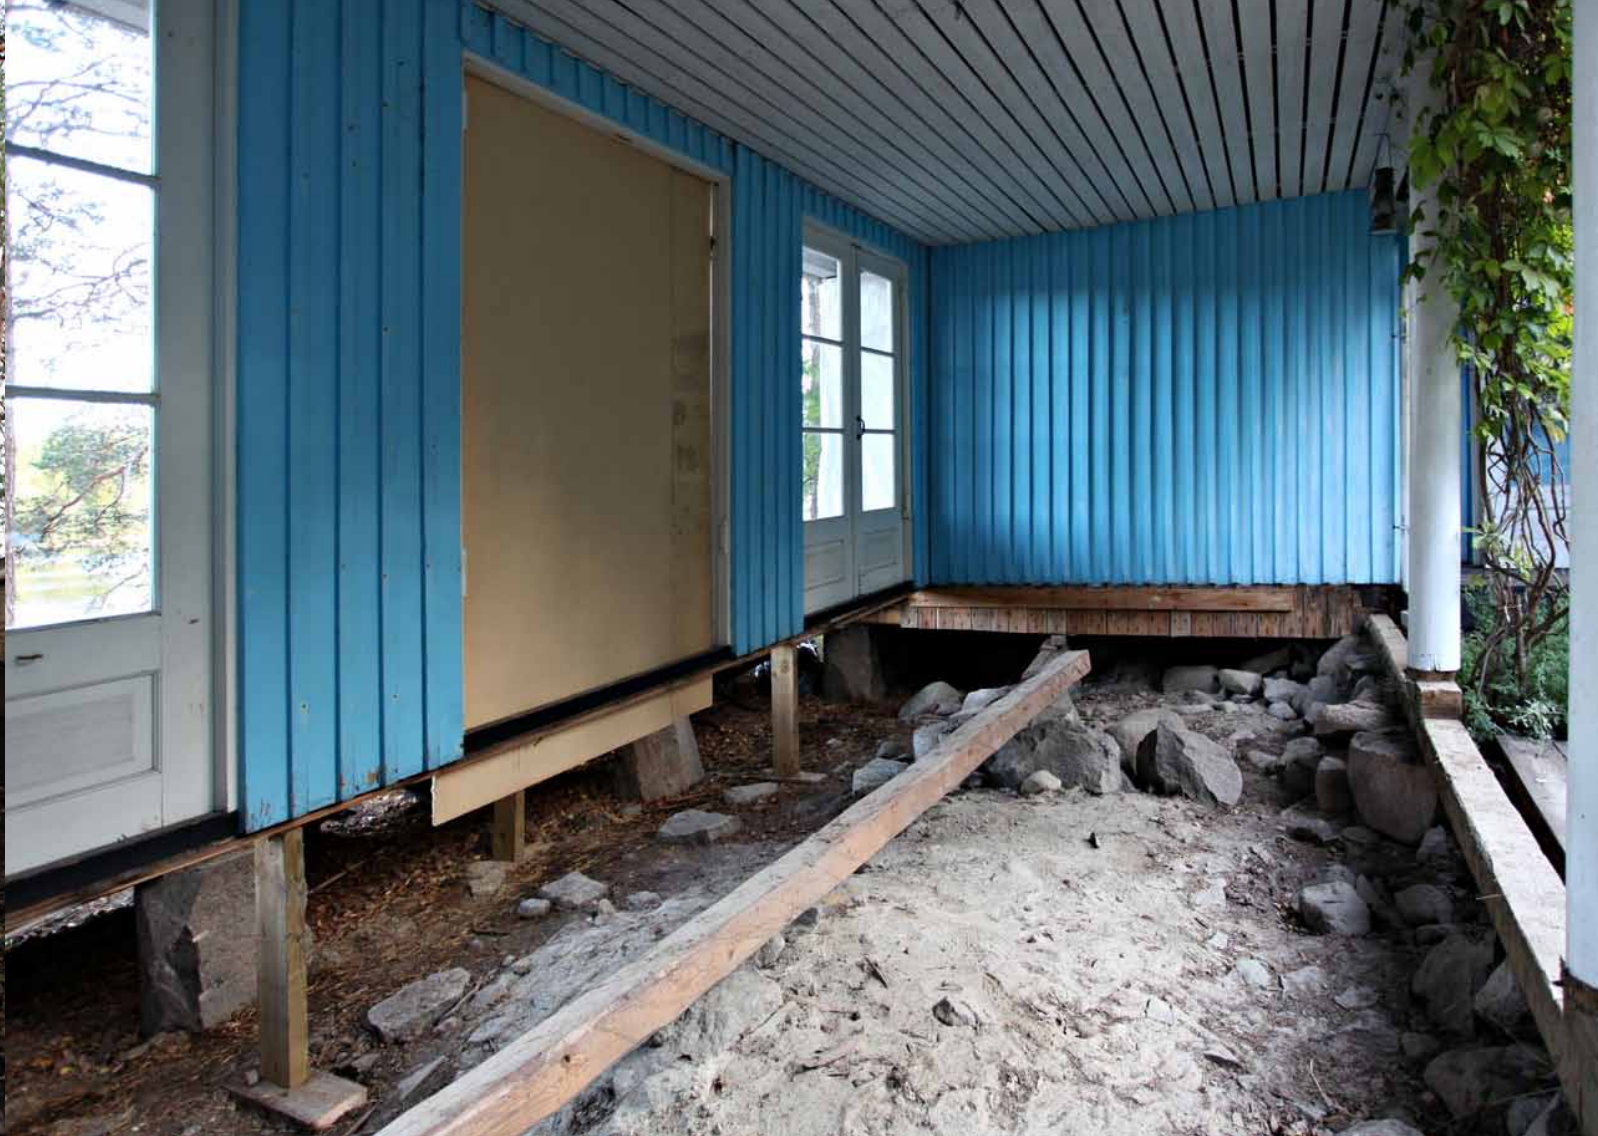
Terassit oli uusittu 1980-luvulla. Alusrakenteet oli tehty painekyllästetystä puusta ja lattiat alkuperäistä ohuemmasta ponttilaudasta. Lasiterassilla oli ovenkarmien alta pihalle päin muutaman metrin leveydeltä vanhaa paksumpaa lankanauhoilla kiinni lyötyä lautta. Pihan puolen pylväiden alaosat oli katkaistu lattialaudan alapinnan tasoon ja tuettu painekyllästetyin parrunpätkin. Meren puolella alkuperäiset kuusenrungosta veistetyt pylväät oli uusittu sorvatuiksi liimapuupylväiksi, jotka lepäsivät rumasti korokeklossien päällä. Pylväiden liimasaumat olivat auenneet alapäästään.

Lattiapalkit oli tuettu molemmista päistään painekyllästettyyn parruun (meren puolella 3x6", pihan puolella 5x5"), jonka kohdalta nousivat pylväät. Keskellä terassia oli kiviin tuettu vanha kirveellä veistetty niska (5x5"), joka kannatteli lattiapalkkeja.

Meren puolella pylväiden kohdalla parrun alla oli suuret, lohkotut kivi-pilarit. Oviseinän kohdalla ei ollut lainkaan parrua vaan pelkät maasta nousevat pystytuet.

Ryömintätilan kivien välistä kaivettiin pois niin paljon irtonaista maa-  
ainesta kuin käsin saatiin. Lisäksi poistettiin kanto, joka oli rakennusvai-  
heessa jätetty talon alle. Hyväkuntoiset kannatinparrut jätettiin paikalleen  
uusien tarssipalkkien alustaksi. Salin seinän alla oleva kannatinpilari tuet-  
tiin suuremmalle perustuskivelle.

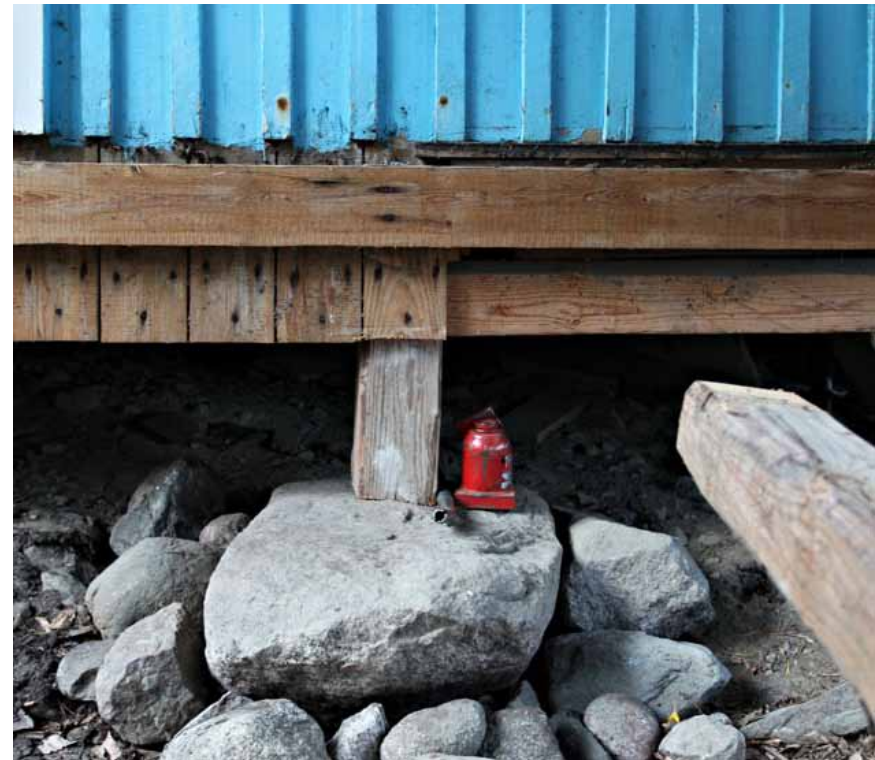
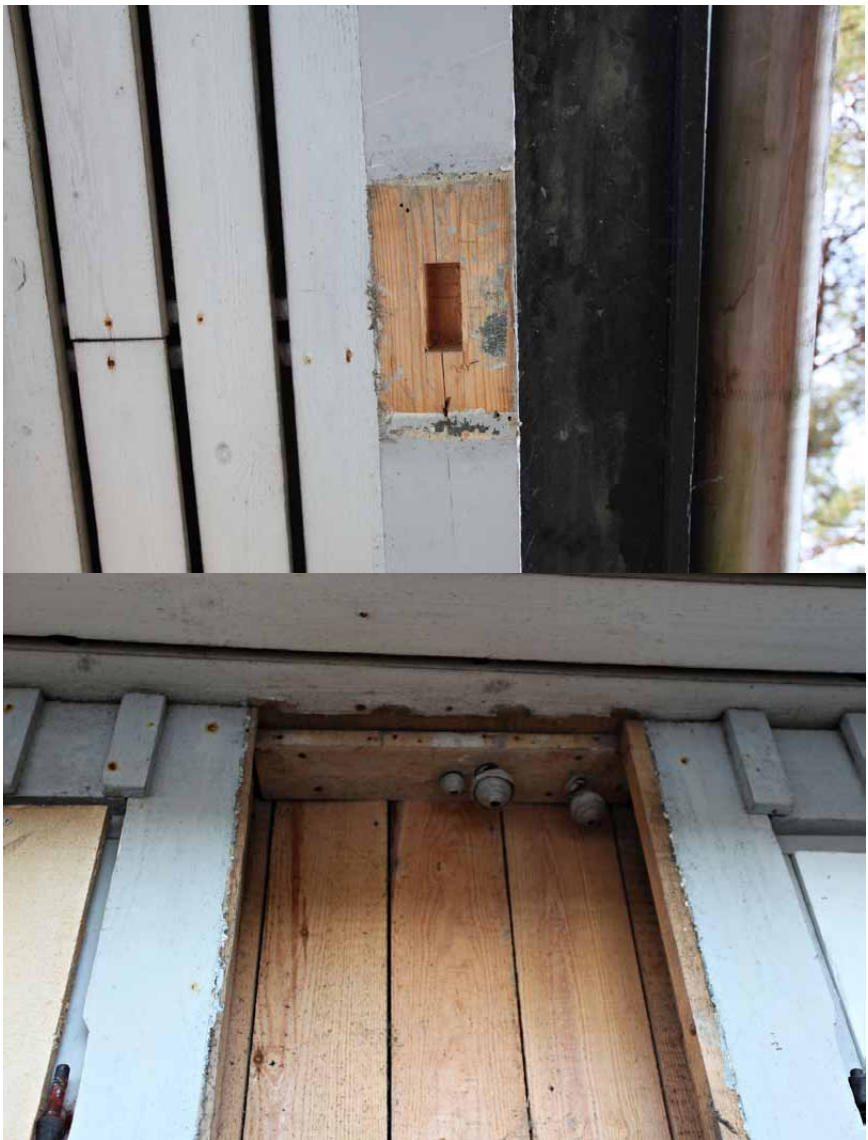
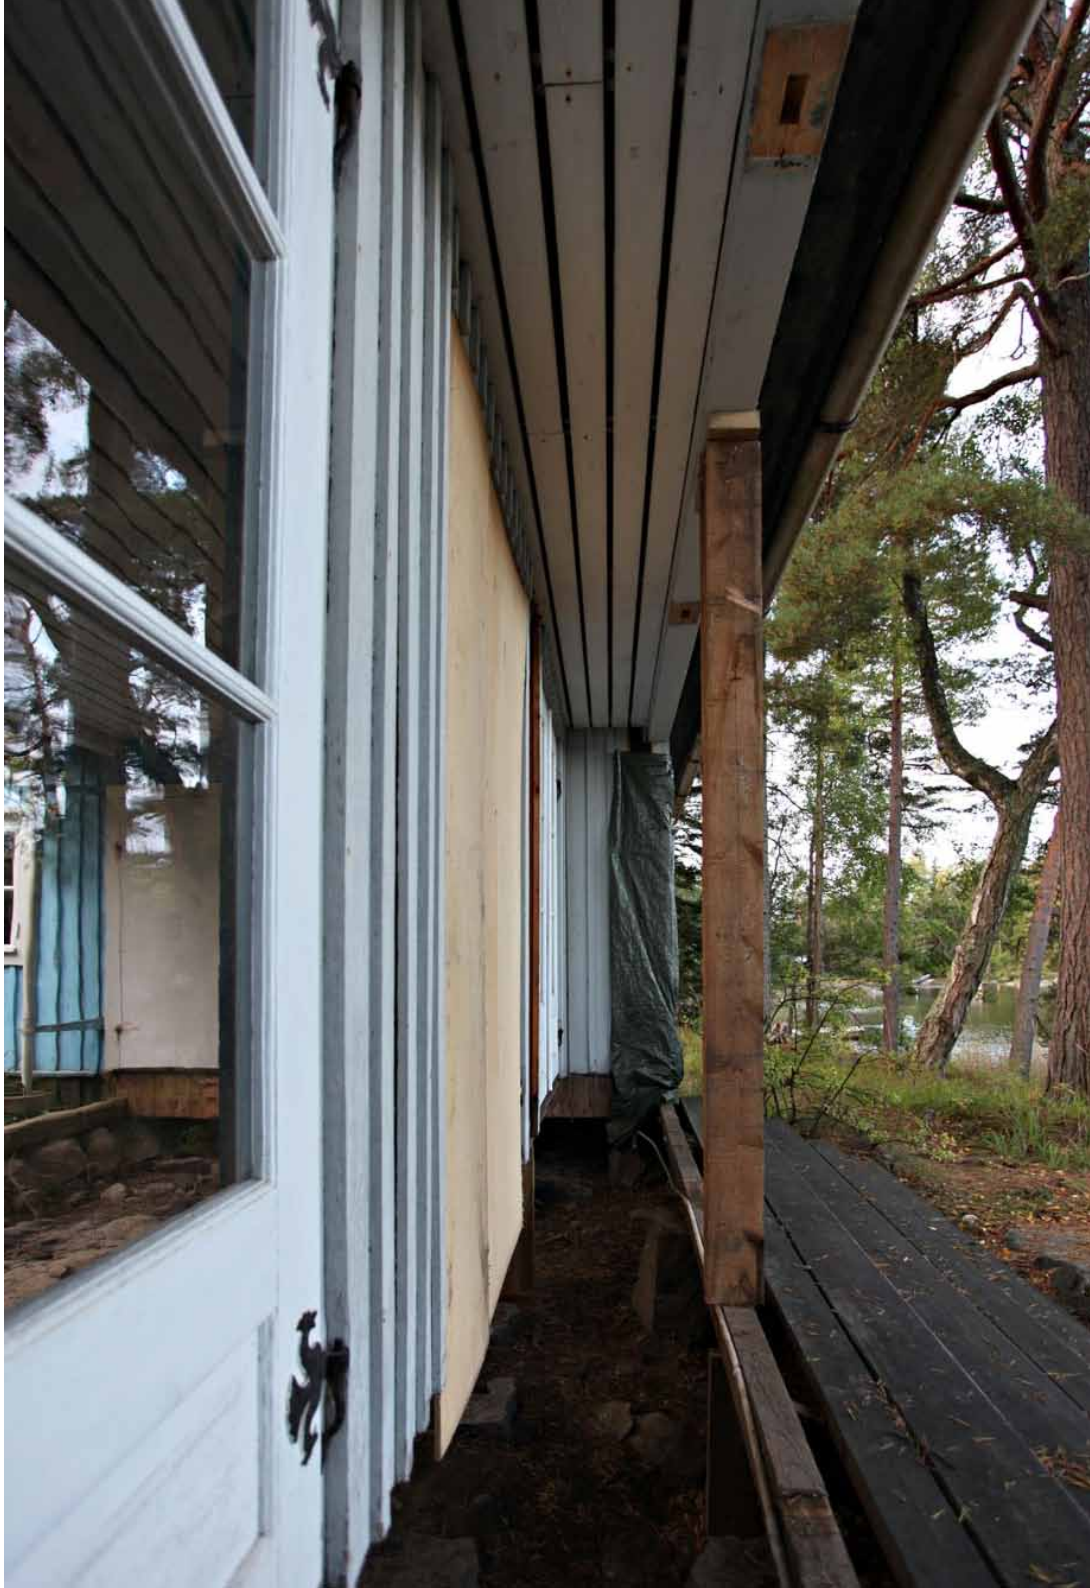
Julkisivulaudoituksessa oli sekä meri- että lasiterassin molemmissa päissä lahovaurioita terassilaudoituksen alla. Myös ovien väliset ulkuvuoraukset olivat lahonneet meren puolelta.

Salin terassinpuoleisen seinän keskellä oli pystytuki, joka oli tuettu epävaakaasti jonkinlaiseen kivipesään, jonne se oli lahonnut. Sen tilalle asetettiin tukevasti suurempi perustuskivi, ja pystytuki lyhennettiin sopivaksi.

Koska meriterassin sivuseinien ulkovuoraus on kantava rakenne, sitä päädyttiin uusimaan kokonaisin laudoin, ei paikkapaloin ja jatkoksin. Ratkaisua puoltaa myös se, että sivuseinät ovat hyvin näkyvät ja niihin kohdistuu voimakas säärasitus. Uusitut laudat pohjamaalattiin kertaalleen hopeanharmaalla pellavaöljymaalilla.

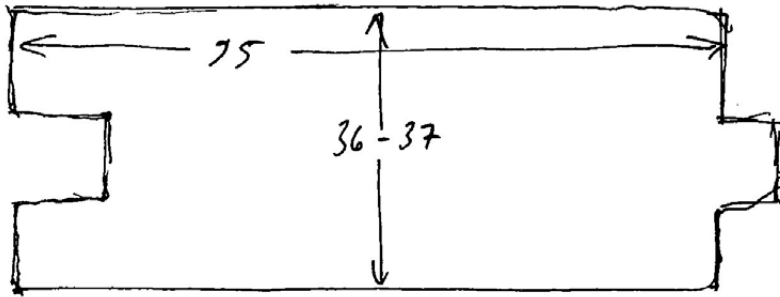
Alkuperäinen terassilautaprofiili, jonka hyötyleveys on 95 mm.

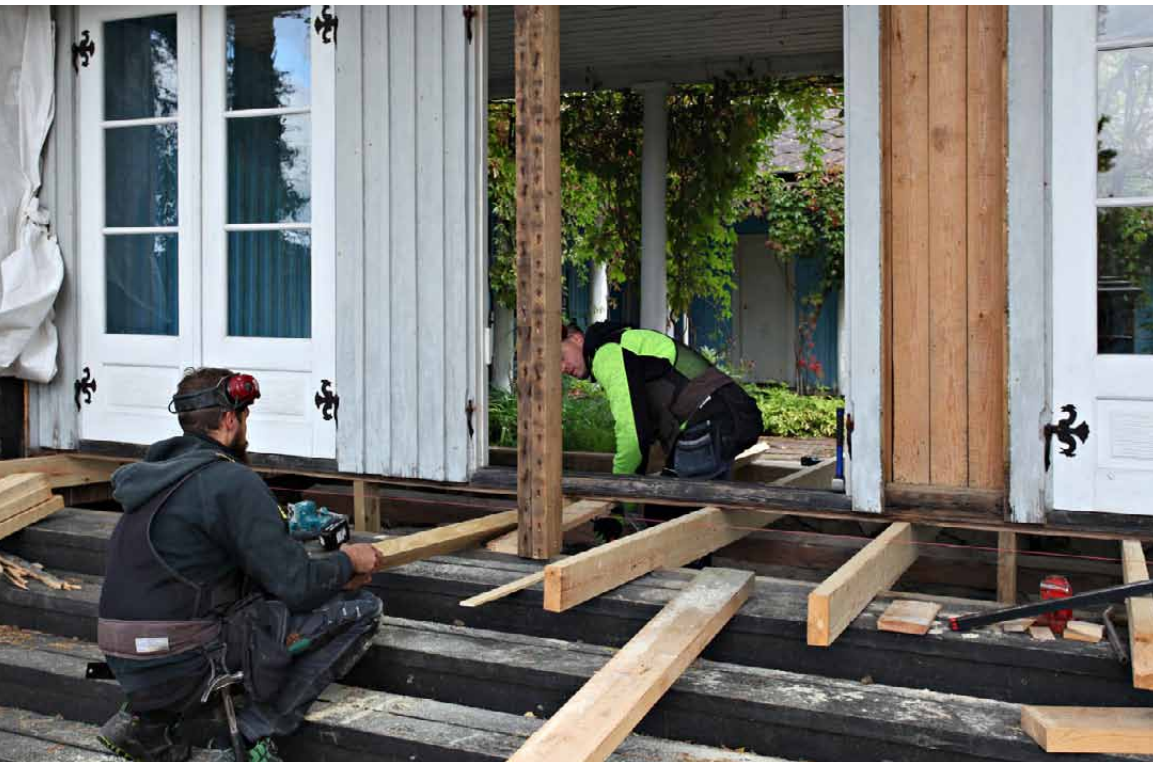
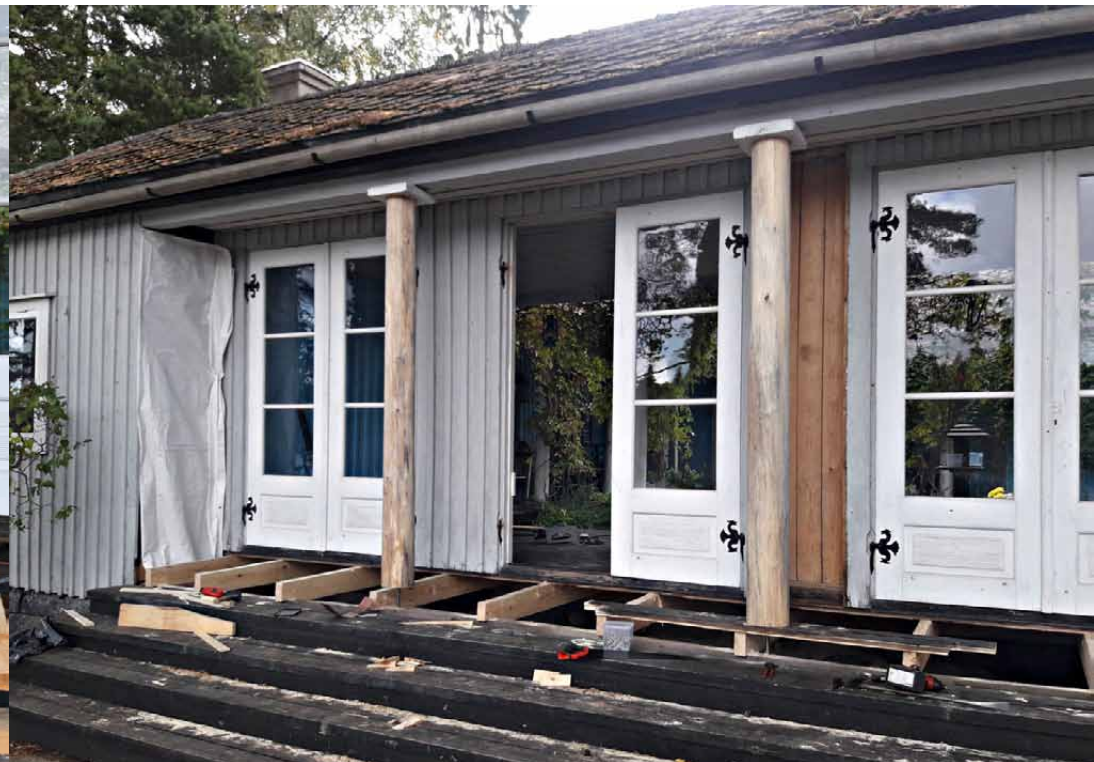
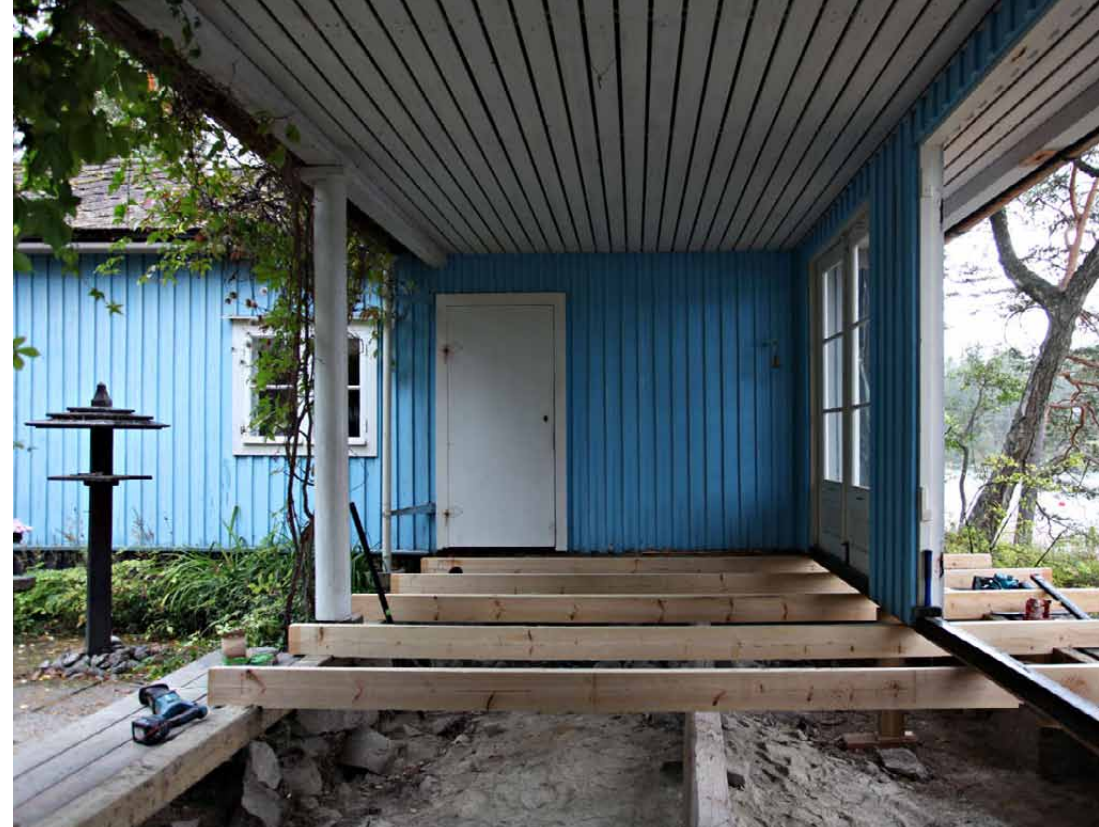
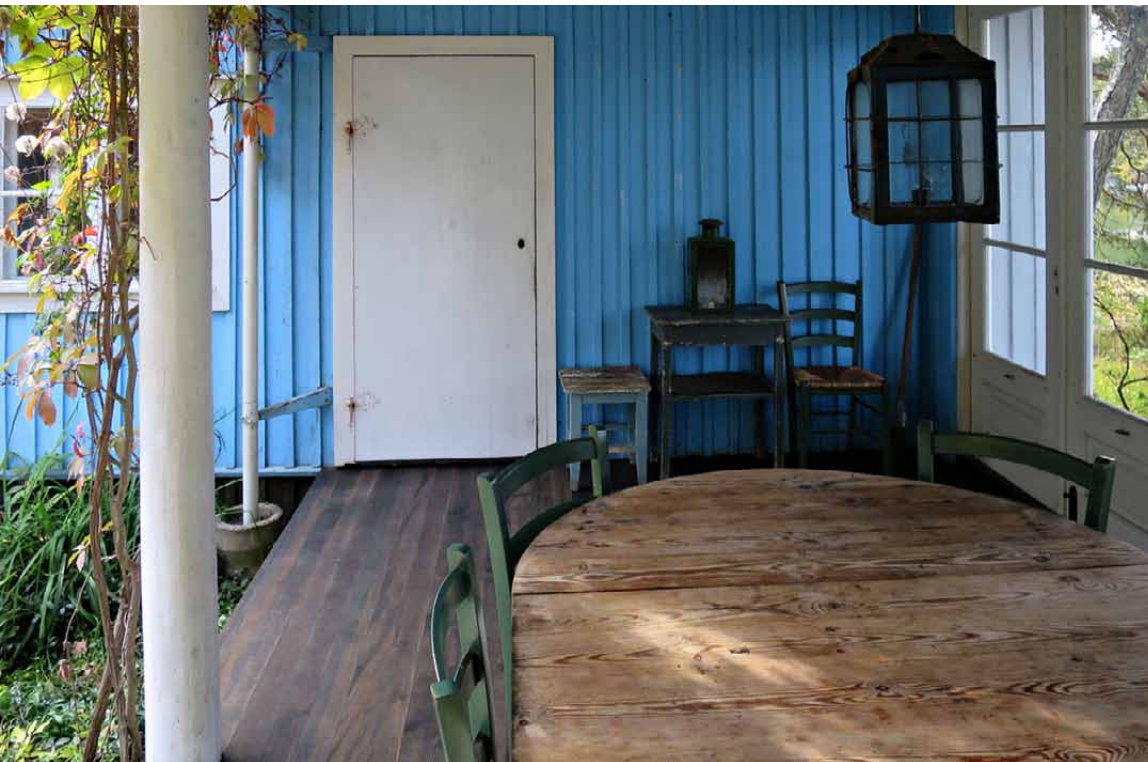
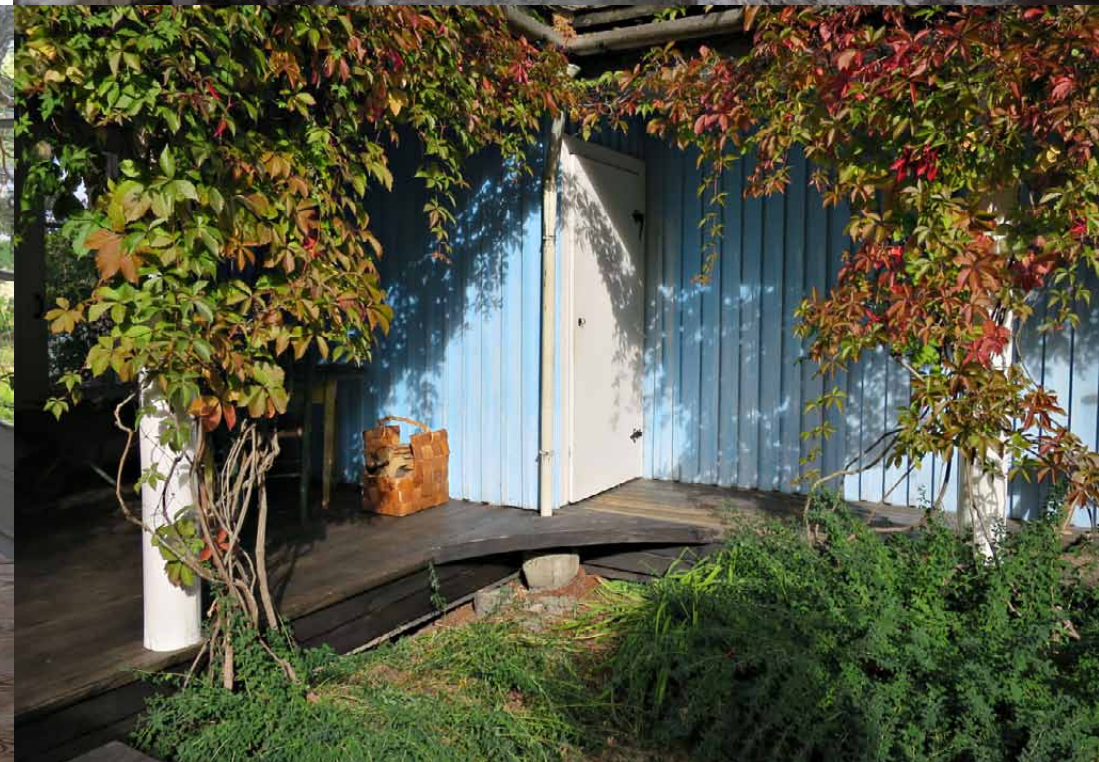
Uudet terassilaudat maalattiin ennen asennusta päällyspinnastaan ja ponteistaan. Terassilaudoitus tehtiin molemmille puolille oviseinän alta olevasta vanhasta terassilaudasta lähtien. Kun työ oli jo aloitettu, havaittiin että höylärille oli käynyt erehdys: laudan kokonaisleveys oli 95 mm, vaikka hyötyleveyden piti olla 95 mm. Näin ollen laudoituksesta ei tullut aivan alkuperäisen kaltaista, vaikka niin oli suunniteltu.

Vanhojen kannatinparrujen päälle päälle kiinnitettiin lattiapalkit (2x6"). Meriterassin puolella lattiankannattajiin höylättiin 1,5 senttimetrin kaato ulospäin, jotta seiniin kohdistuva kosteusrasitus vähenee.

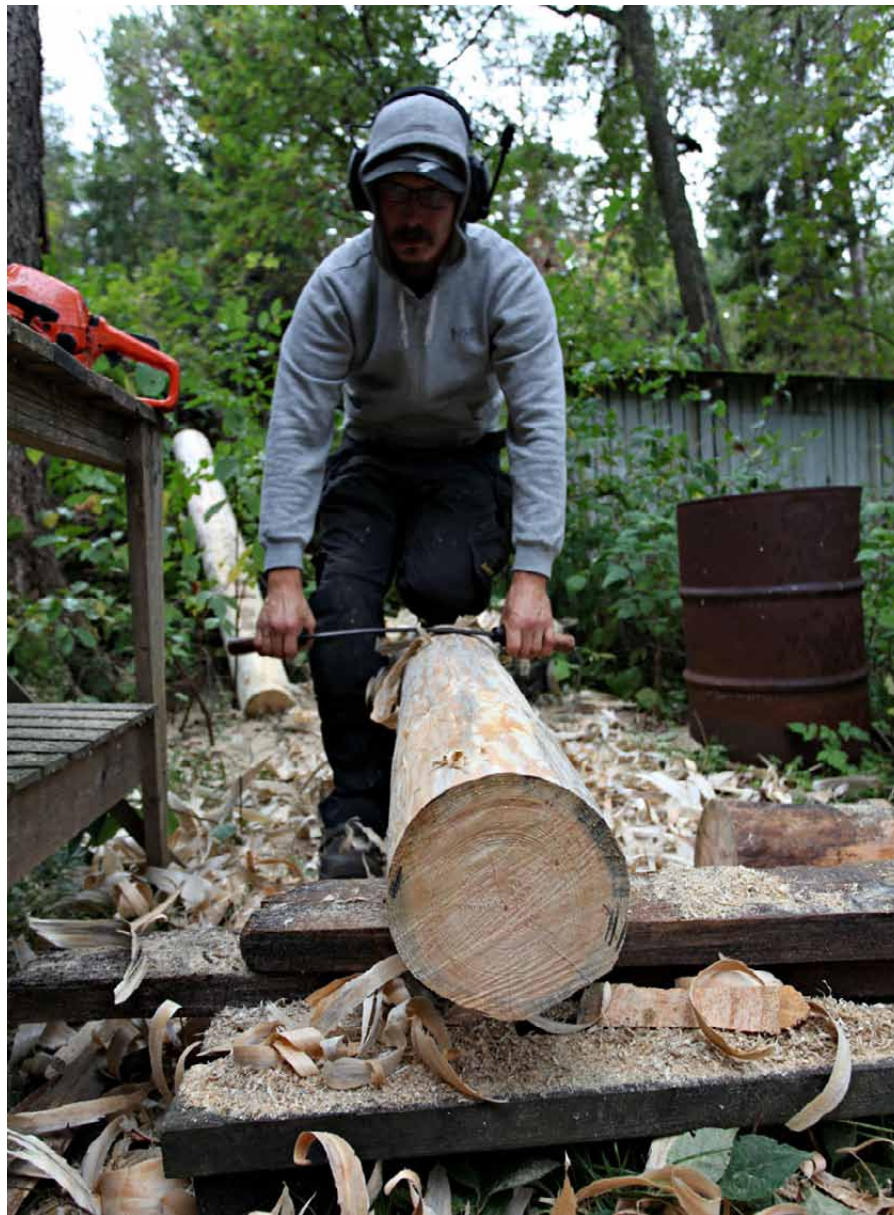
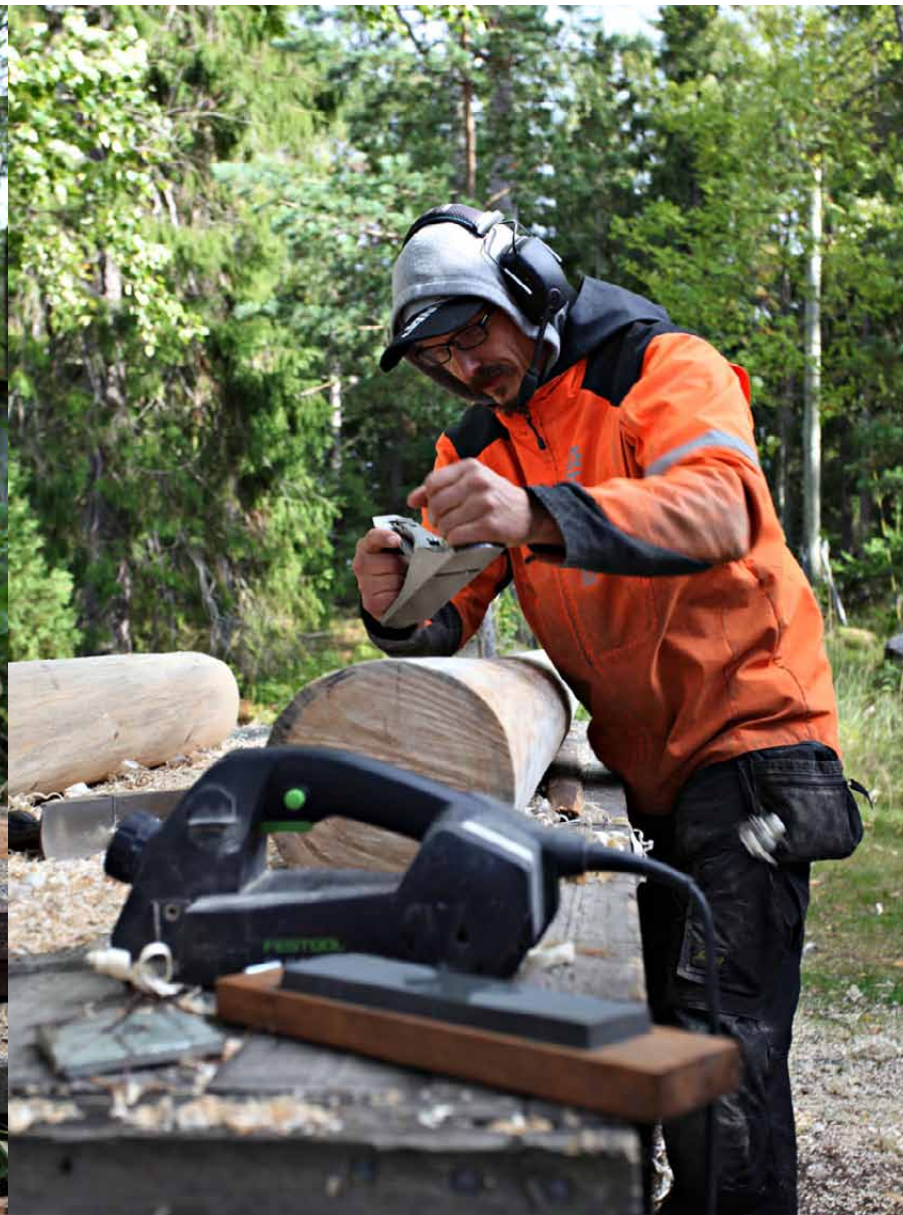
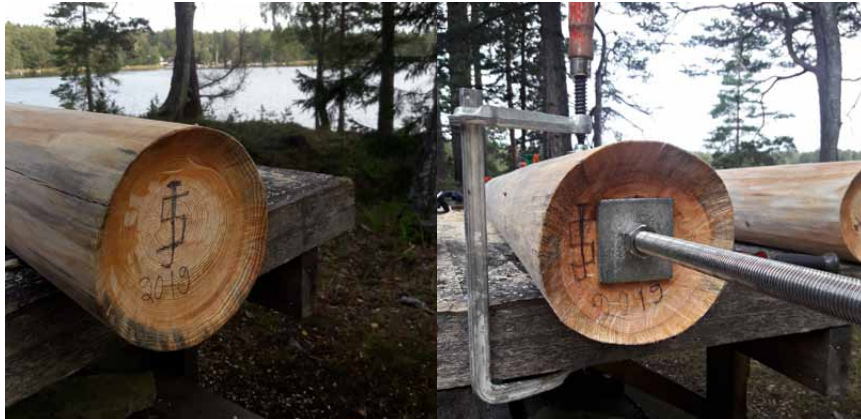
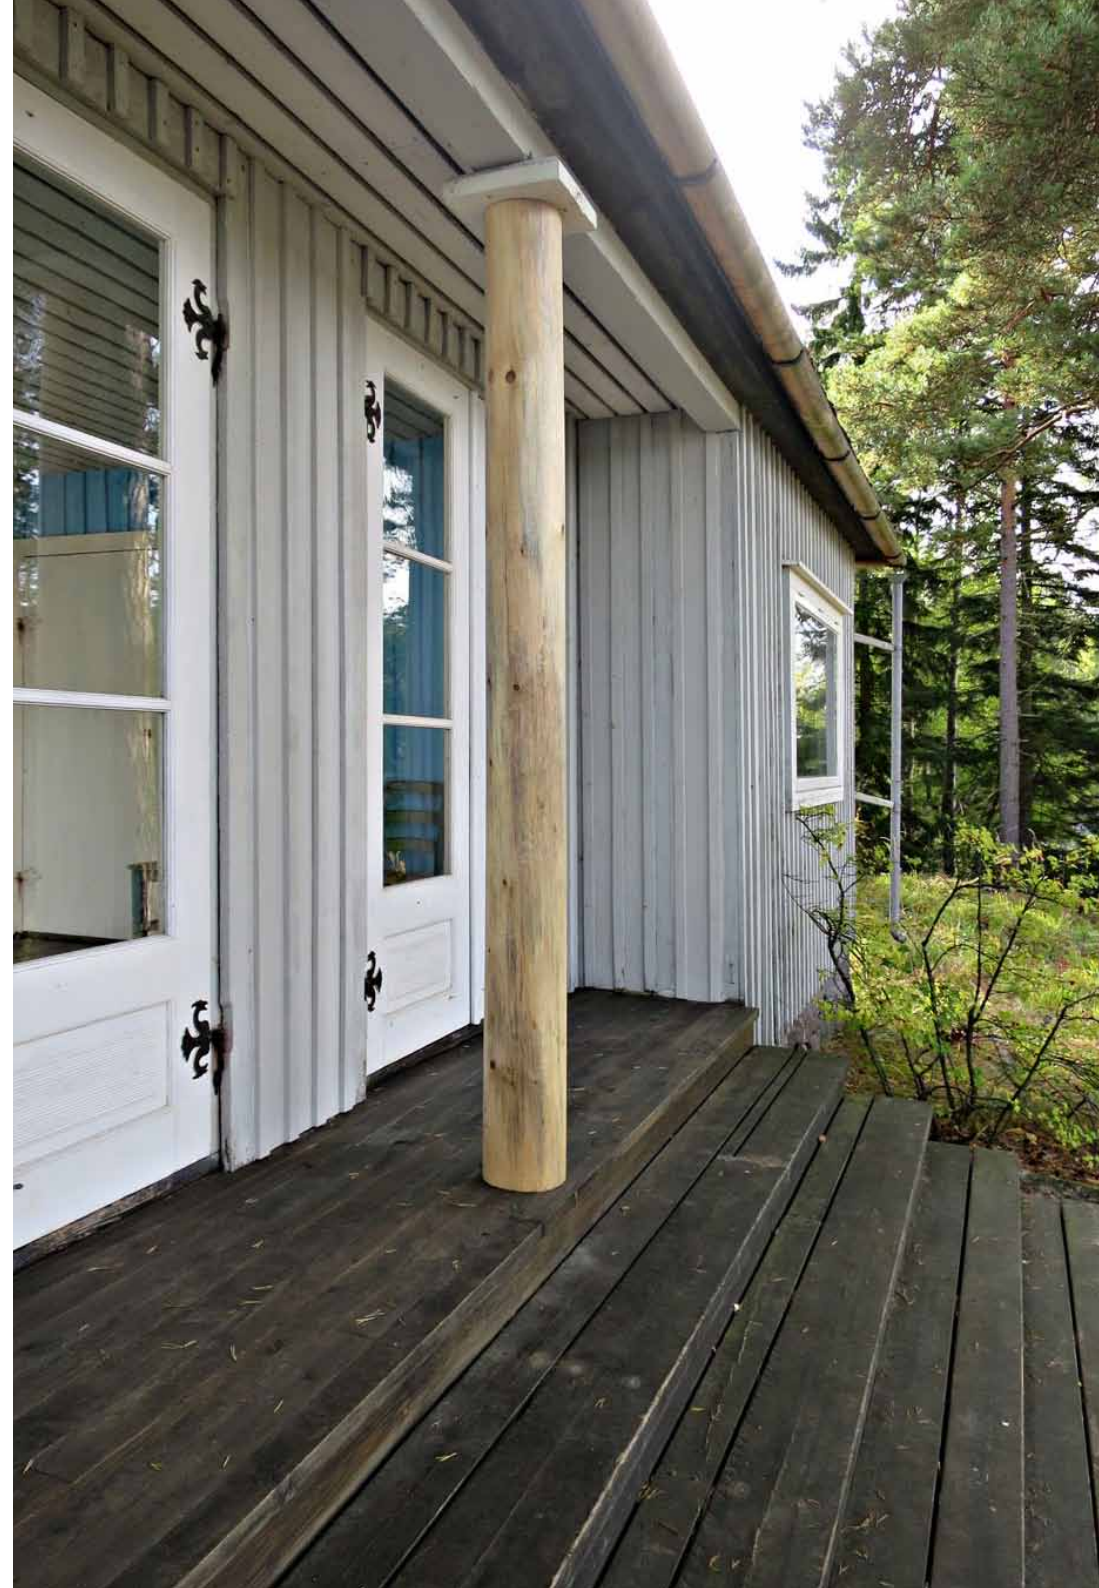
Pylväitä uusittaessa ohjeeksi oli annettu vanhan mallin noudattaminen. 1980-luvulla pylväät oli kuitenkin tehty yläpäästään alkuperäisestä poikkeavalla tavalla, mitä suunnittelija ei ollut huomannut. Niinpä uusittujen pylväiden yläpää tuli tehtyä 1980-luvun mallin mukaan, mikä ei ollut tavoitteena. Yläpäihin naulattiin 4 tuuman nauloilla kiinni 1980-luvun kapiteelit, jotka koostuivat lankunkappaleesta ja sen päälle naulatusta tapista, joka sopii yläpaarten vanhoihin reikiin. Kiinnitys yläsidepuuhun varmistettiin vanhaan tapaan kahdella kapiteelin läpi lyödyllä naulalla.

Uudet pylväät tehtiin kolme vuotta aiemmin kaadetuista ja kellariin varastoiduista sydänpuuvaltaisista mäntytukeista, jotka olivat saaneet kuivua hitaasti ja halkeilleet siksi vain vähän. Runkoja muotoiltiin ensin moottorisahalla, sitten kuorimaraudalla, sähköhöylällä ja viimeiseksi käsihöylällä.

Pylväitten alapää muotoiltiin moottorisahalla koveraksi, jotta ne pysyvät kuivempina. Vesikaton kuorma tuotiin pylväiltä kierretangon, teräslevyn ja mutterin avulla kannatinparrun läpi kiville. Kierretankoja varten kiviin porattiin reiät, joihin tangot kiinnitettiin ankkurointimassalla.
