**LIVADY**  
OSAKEYHTIÖ

VILLA OIVALAN RESTAUROINTI VUOSINA 2019–2020

# S I S Ä L L Y S

# S A A T E S A N A T

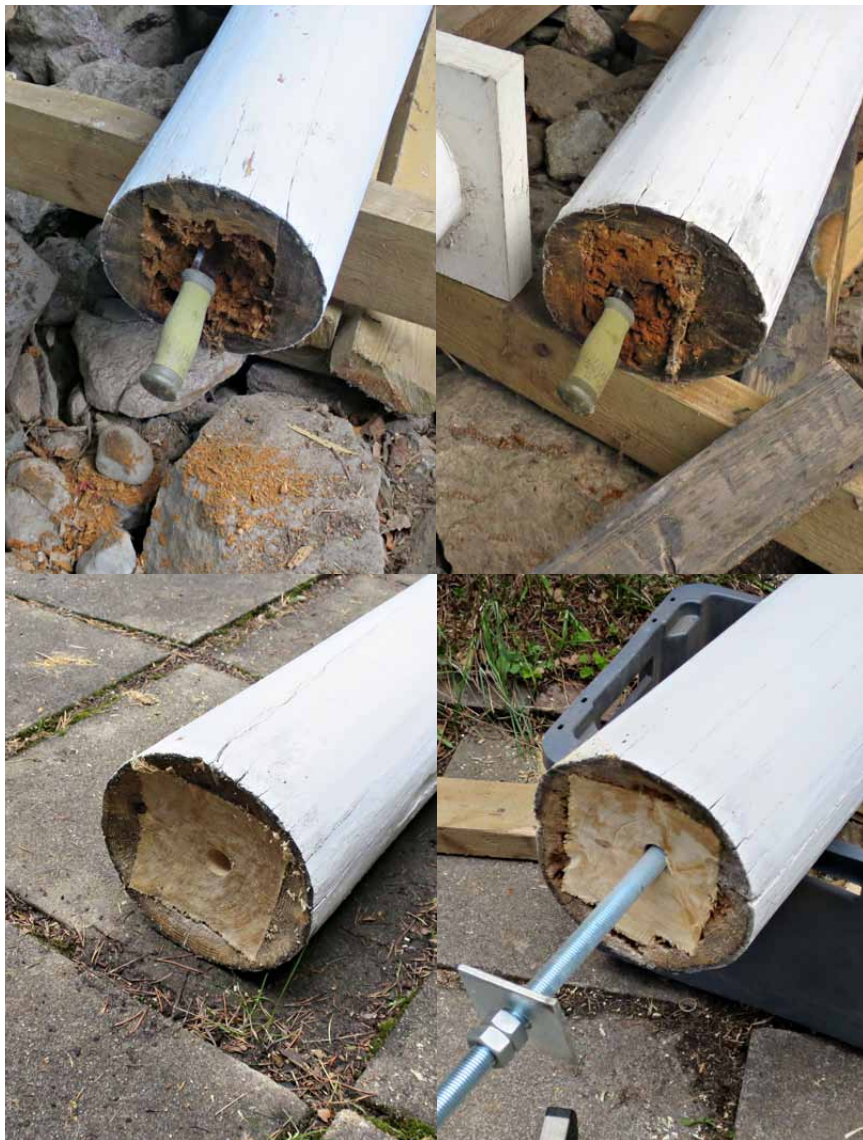
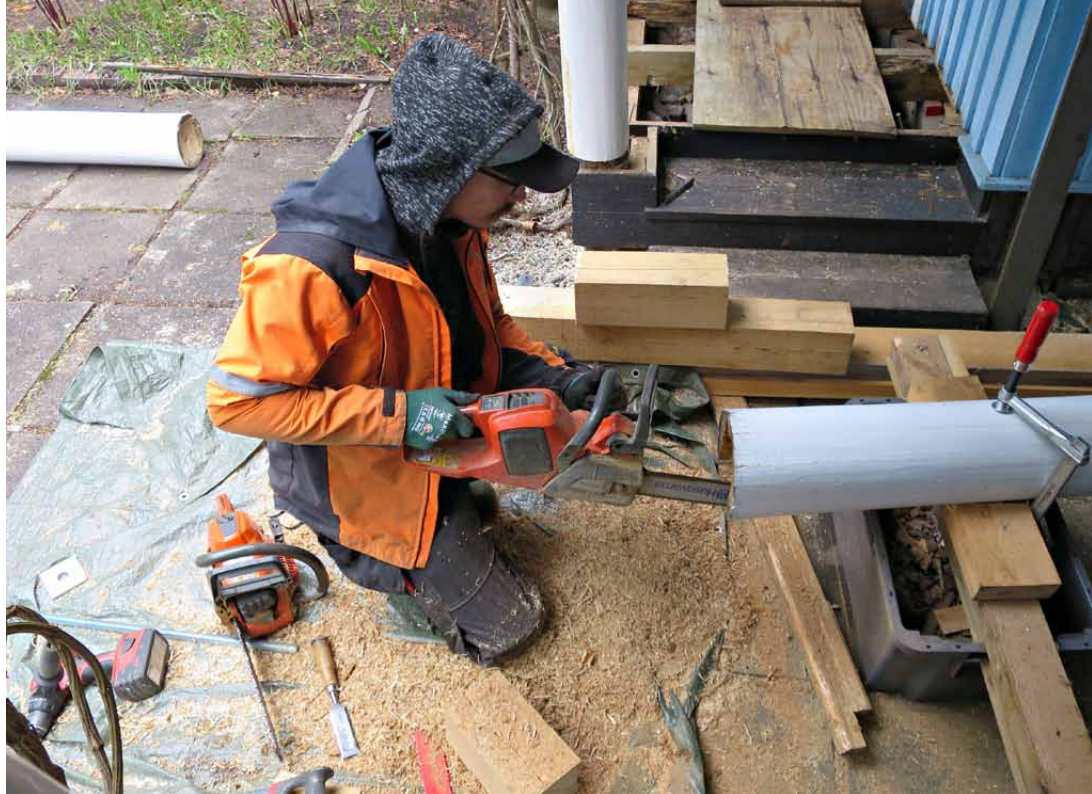
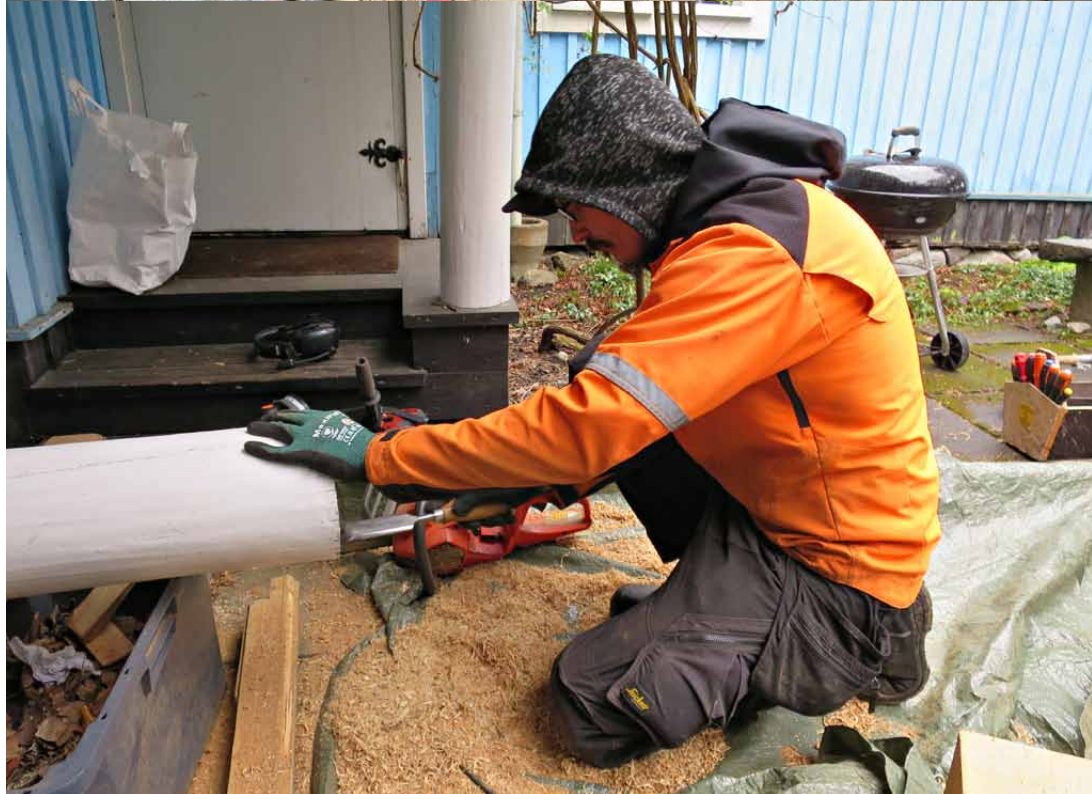
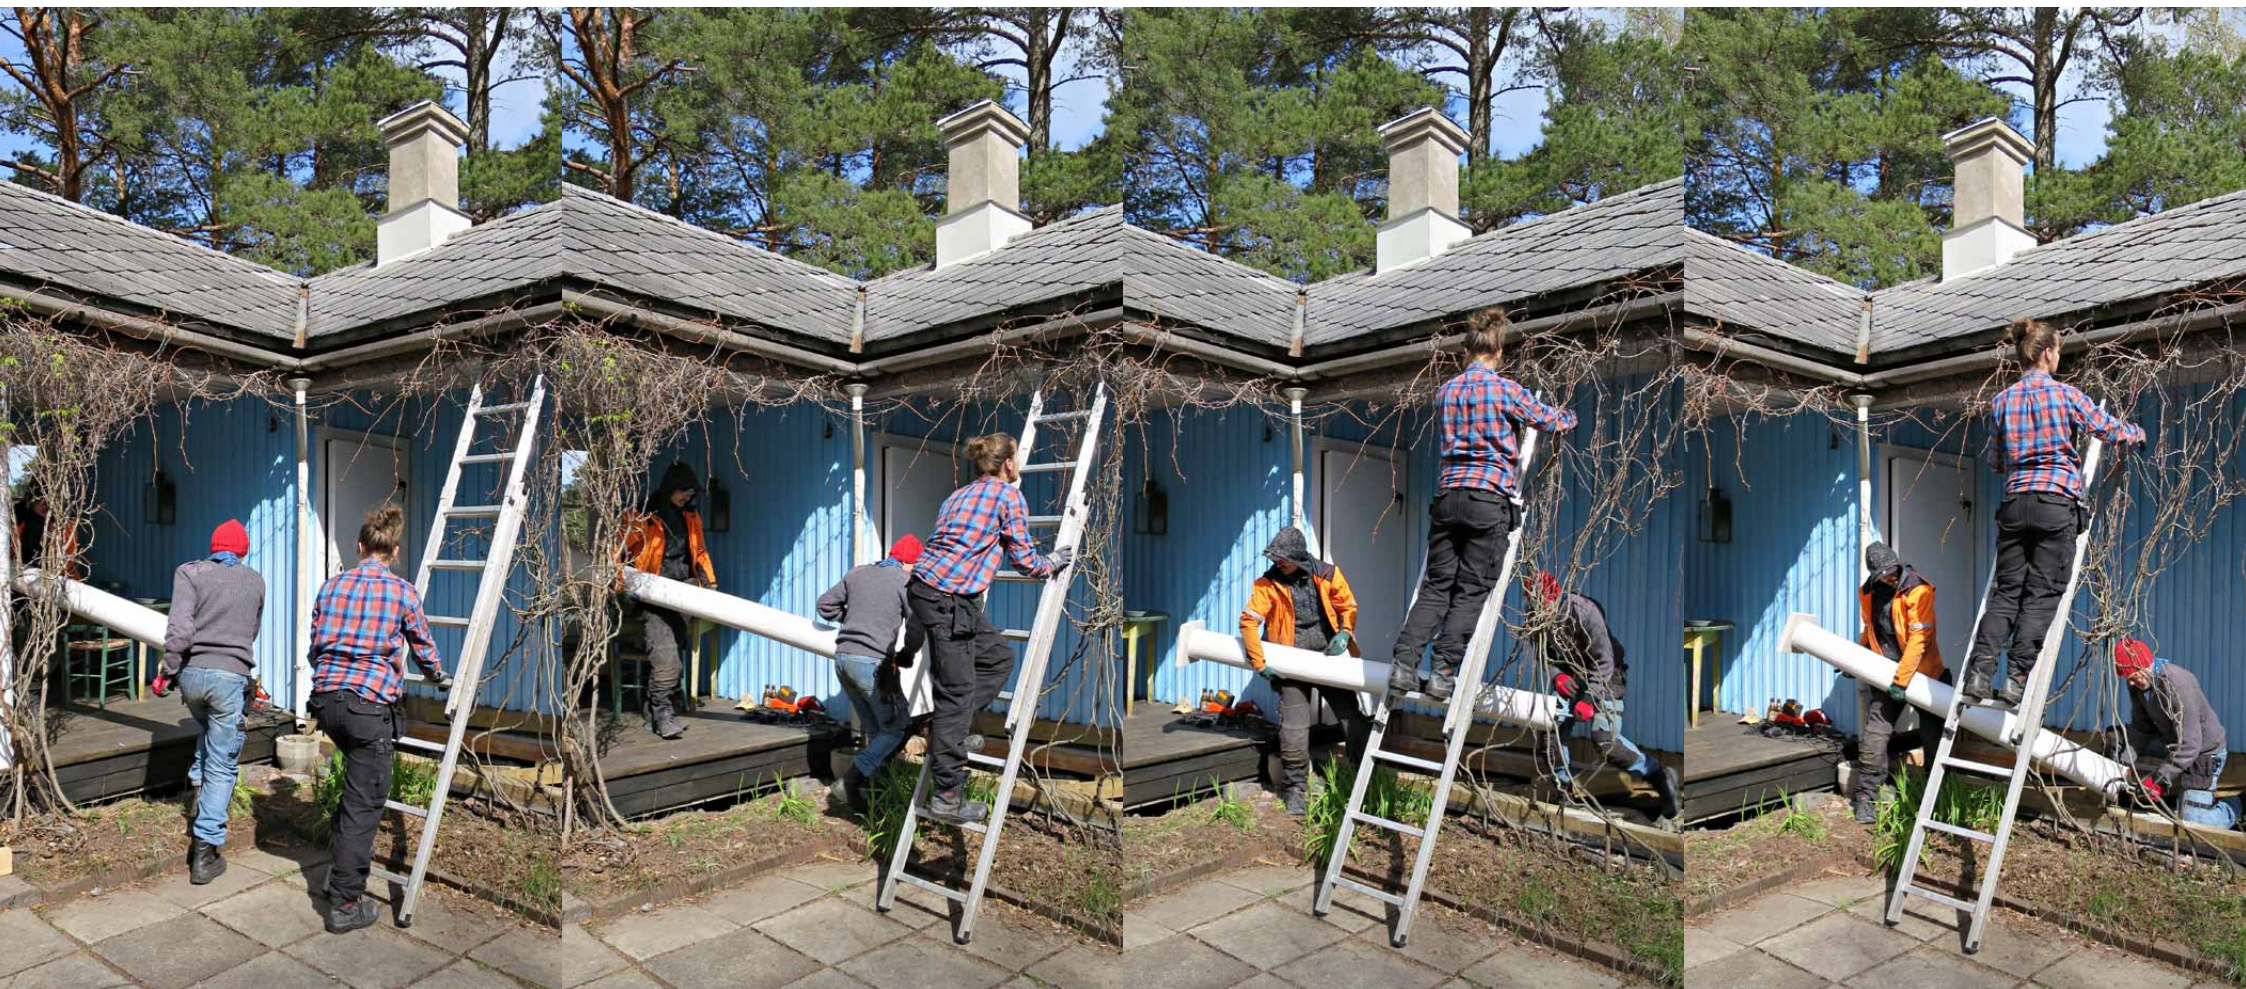
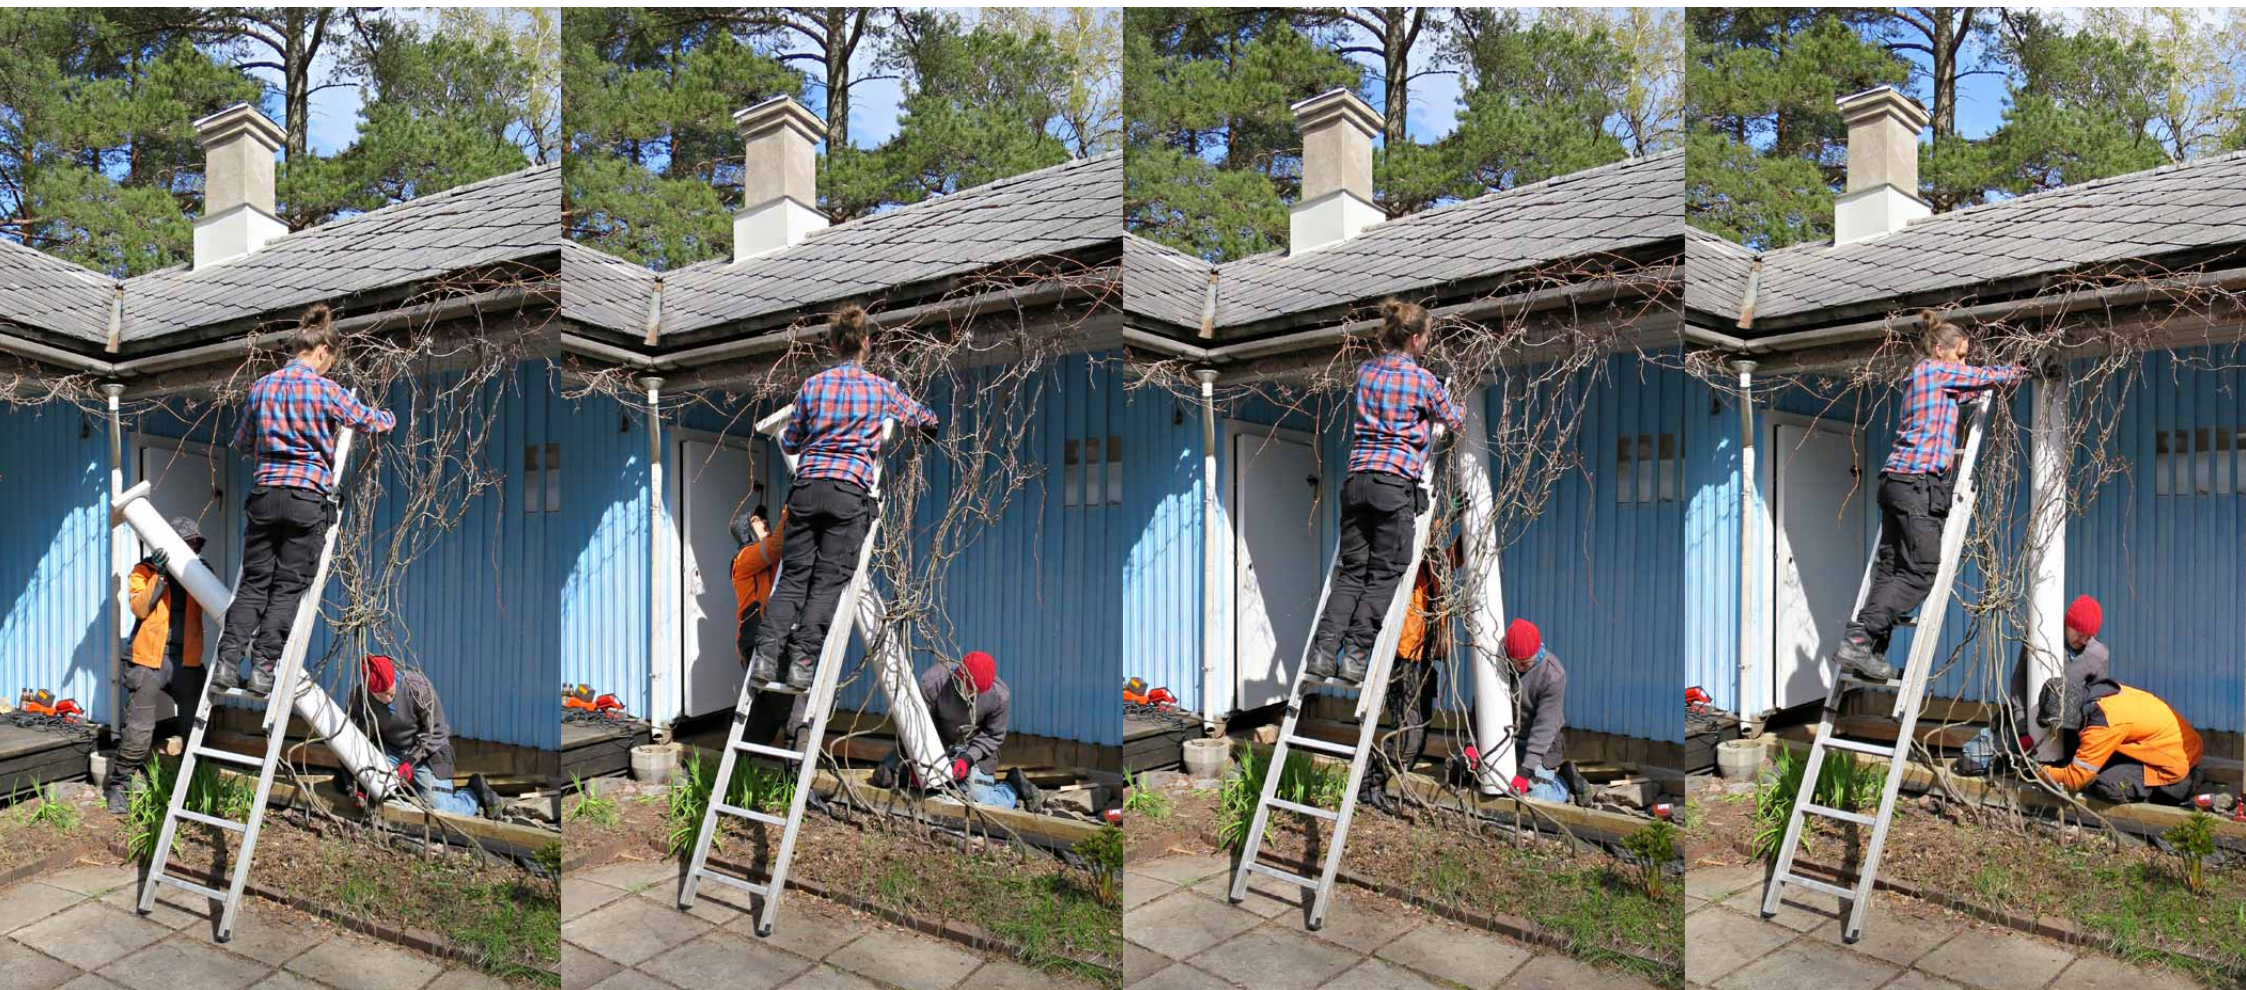
Verstaan viereisen käytävän keskipylväiden lahot alaosat oli katkaistu 1980-luvun remontissa, ja pylväät oli laitettu lepäämään terassilaudoituksen päälle ja tuettu laudoituksen alta klosseilla. Porttikongin viereisen pylvään alaosa taas oli uusittu vuonna 2011. Vain nurkkapylväässä oli jäljellä alkuperäinen alaosan rakenne, jossa pylväs nousee yhtenäisenä suoraan alasideparrulta, ja lattialautojen kohdalle on tehty ohennus, jotta ne saadaan sovittua kauniisti ja tiiviisti pylvään ympärille.

Ulkonaisesti keskipylväät näyttivät ehjiltä. Kun ne nostettiin pois paikaltaan, paljastui kummankin alapäästä keskeltä huomattava lahovaurio.

Työmaan aikataulun puitteissa ei ollut mahdollista korjata rakennetta alkuperäisen kaltaiseksi puuosin (ks. vuoden 2011 restaurointiraportti). Siksi keskiosiin tyydyttiin tekemään puupaikkaukset, joihin porattiin reiät kierretangolle. Tankoja varten porattiin reiät alasideparrun läpi kiviin, joihin tangot kiinnitettiin ankkurointimassalla.

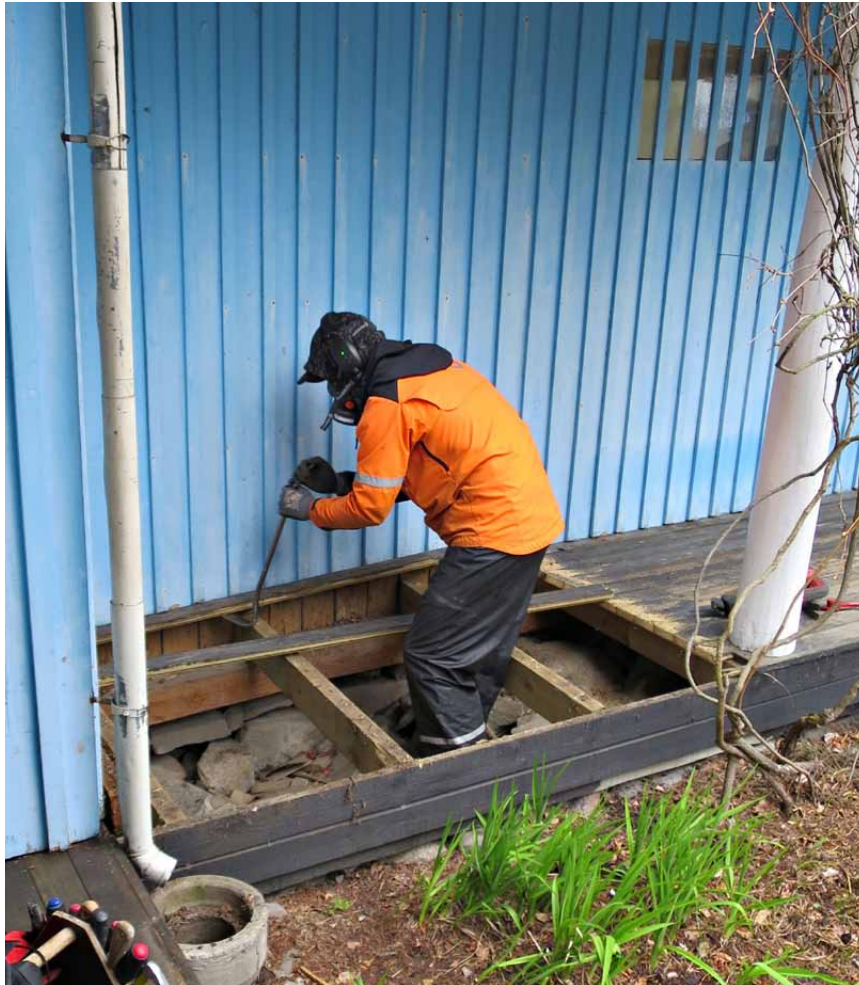
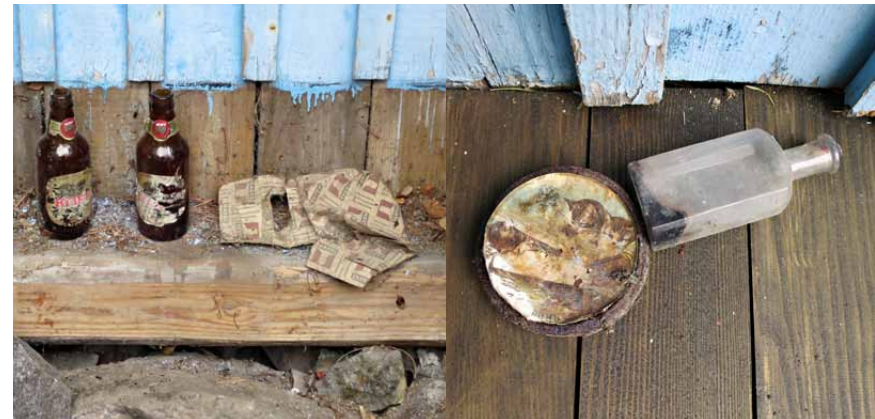
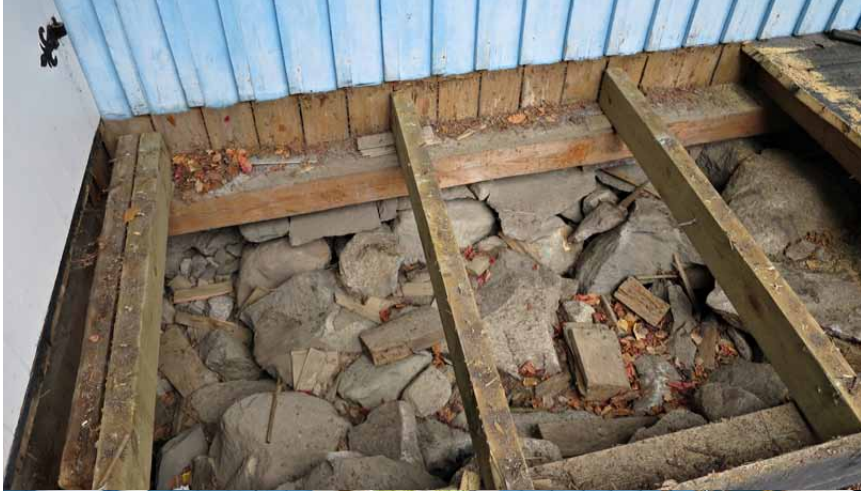
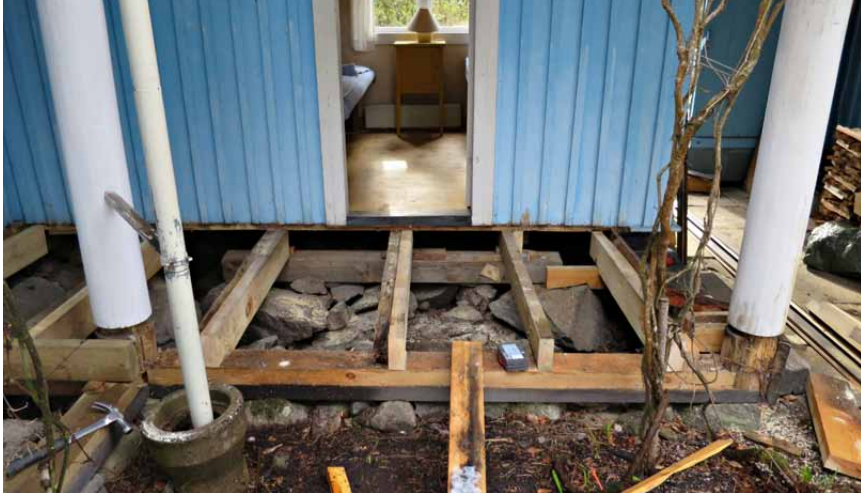
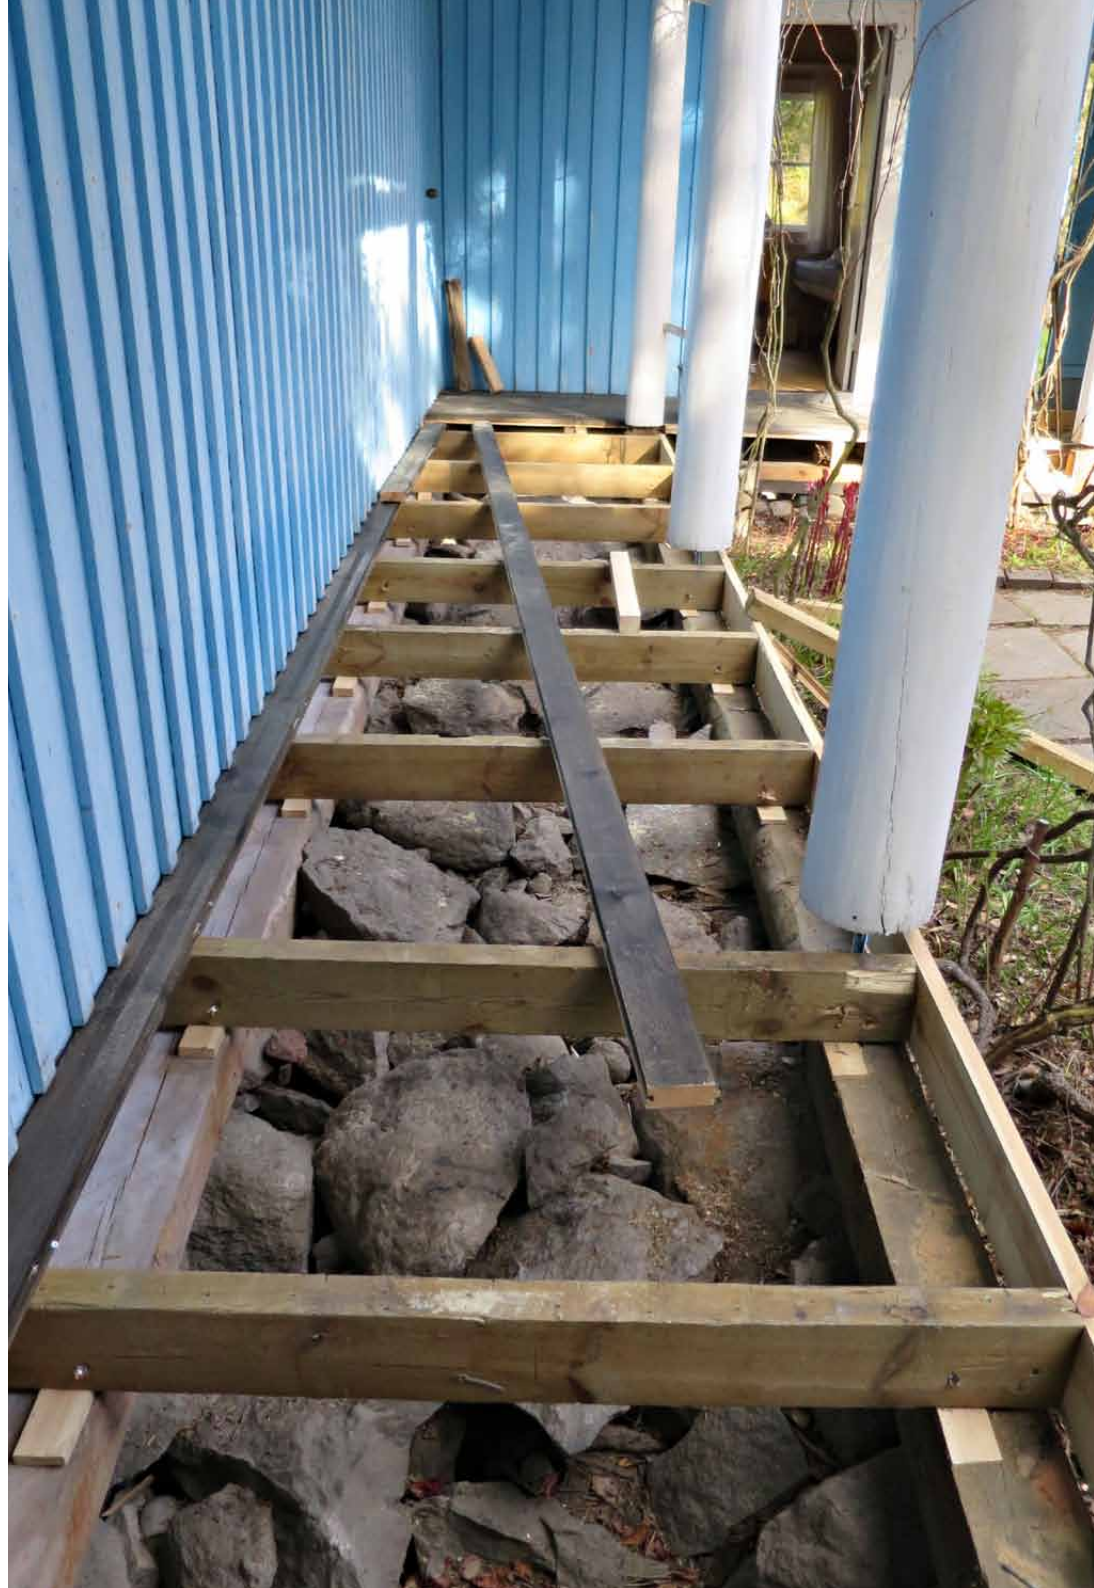
Terassikäytävien alajuoksut ja alasideparrut oli tehty 1980-luvulla paine-  
kyllästetystä puusta, ja lyhyen terassin alasideparru oli uusittu vuonna  
2011. Alajuoksuja oli korotettu mm. päreillä siten, että ohuemmalla  
laudalla tehdyt lattiapinnat oli saatu vanhaan korkoon. Kivien seasta löytyi  
pari 1980-luvun olutpulloa, Nakke-naulalaatikko, pieni lasipullo ja pelti-  
kansi, jossa oli venäjänkielinen teksti.

Verstaan ja sisäpihan välisen oven alla on alkuperäisen ja uusitun lattian jatkoskohta. 1980-luvulla vanha lauta oli katkaistu epämääräisesti ja sauma oli peitetty kynnyksellä, joka oli näkyvillä sisäpihan puolella. Nyt katkaisulinja oikaistiin seinän ulkopinnan mukaisesti ja kynnys siirrettiin oven alle, jolloin se tulee piiloon – alun perinhän kynnystä ei lainkaan ollut. Kynnys on kuitenkin edelleen välttämätön, sillä kaatojen korjauksen takia lattiaan tuli pykälä, ja kynnys suojaa lautojen päitä rikkoontumiselta.

Terassien helmalaudat olivat alun perin viisituumaisia ja asennettu puskuun, mutta 1980-luvulla se olivat vaihtuneet nelituumaisiksi. Vaikka uusien lautojen väliin oli jätetty rako, alasideparrut pilkistivät hooposti helmalaudojen alta (vrt. kuva sivulla 18). Nyt helmalaudat palautettiin alkuperäisen malliseksi.

Alajuoksut irrotettiin ja asennettiin uudelleen siten, että terasseihin tuli  
kallistukset, jotka ohjaavat sadeveden pois seiniltä – ennen korjausta  
lyhyt terassi laski seinään päin ja pitkä oli vaakasuorassa. Näin alkuperäi-  
sinä säilyneiden seinärakenteiden kosteusrasitus vähenee. Lyhyen terassin  
alajuoksuista osa uusittiin, koska ne olivat vain kakkosnelosia. Pylväitä  
kannattavia kierretankoja tukemaan laitettiin vielä ylimääräiset lattiavasat,  
joihin oli tehty ura kierretankoa varten.

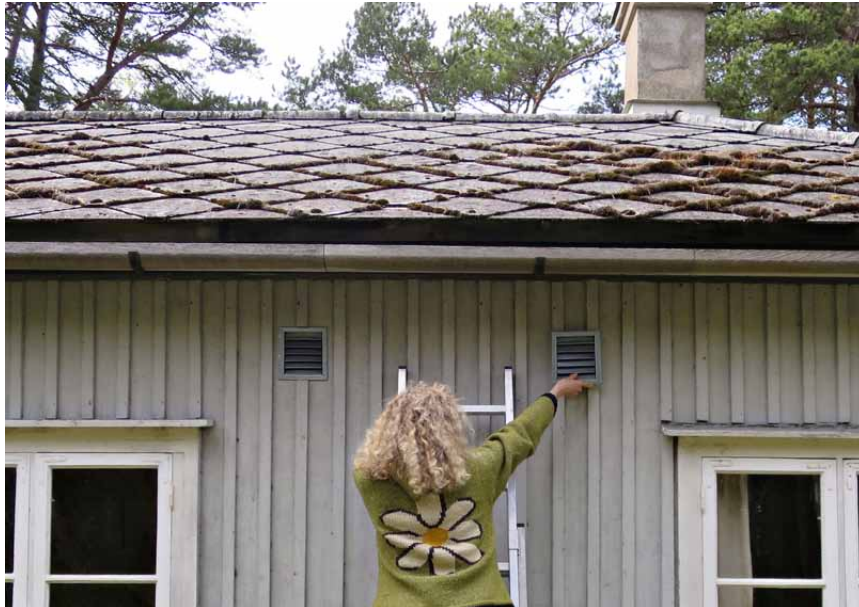
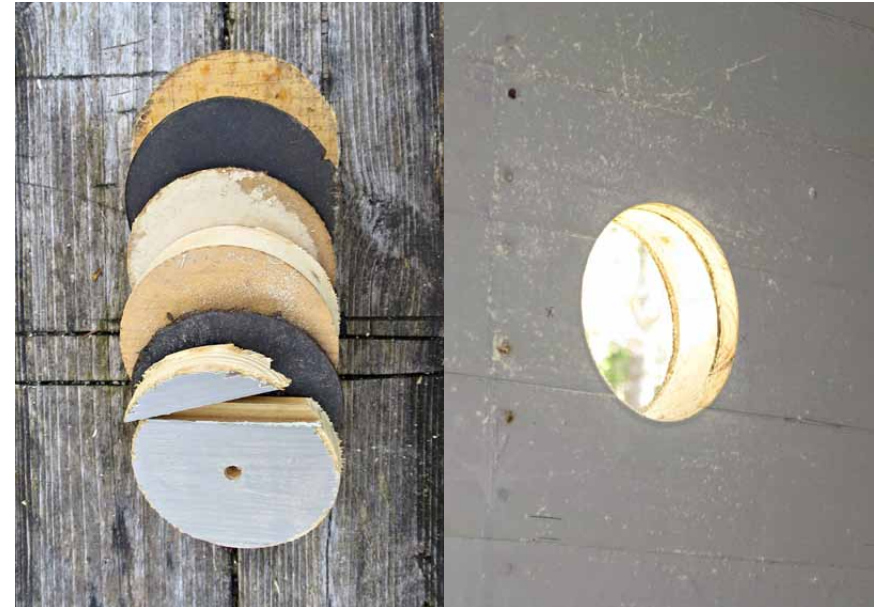
# V A N H A N   S A U N A N   I L M A V E N T T I I L I

Vanhan saunan ilmanvaihtoa parannettiin lisäämällä sinne tuloilmaventtiili. Viereiseen huoneeseen oli vuonna 2017 lisätty tuuletusventtiili, jonka ulkosäleiköksi oli ostettu pellistä prässätty vakiomallinen, moderni ja rumahko säleikkö, koska tilaustyönä teetettyyn ei tuolloin ollut aikaa. Vahinko korjattiin nyt: vierekkäin tuleviin aukkoihin tilattiin peltisepältä sinkitystä pellistä tehdyt perinteisen malliset säleiköt, joihin tehtiin tavalista litteämmät kaulukset. Uusi aukko asetoitiin siten, että se tuli koko lailla symmetrisesti suhteessa huoneiden ikkunoihin sekä myös peiterimoihin (jotka eivät ole symmetrisesti ikkunoiden välissä).

Kun seinään porattiin kuppiporalla reikä venttiiliä varten, sieltä paljastuivat ulkoa lukien seuraavat kerrokset: pystylauta 1 ”; tervapahvi 0,8 mm; jäykkä pahvi 1,4 mm; vaakalauta 1 ”; tervapahvi 0,8 mm; vaakasuuntainen puoliponttipaneeli 10,5 mm (pontin leveys n. 6 mm, hyötyleveys n. 65 mm).

Säleiköt maalattiin pellavaöljymaalilla julkisivun väriin ja uusi räppänä pellavaöljyvahattiin.

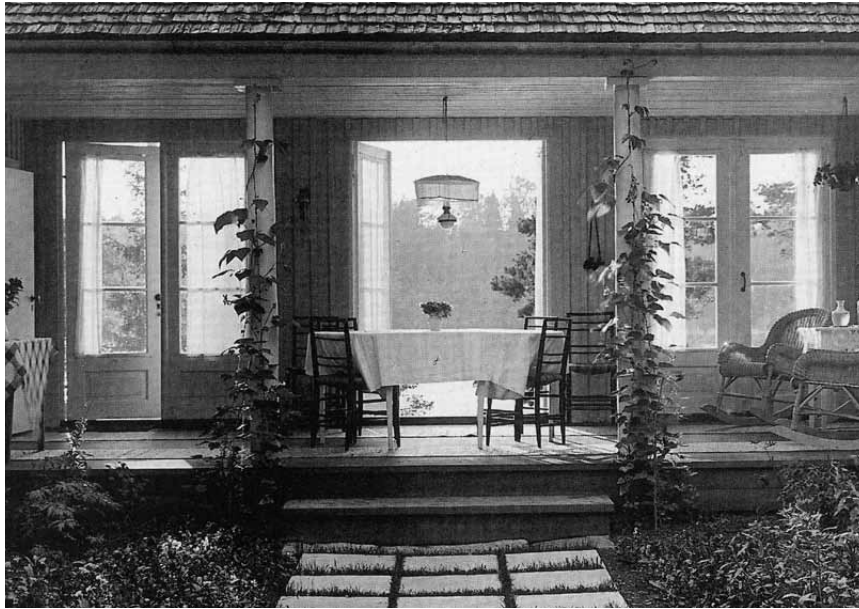
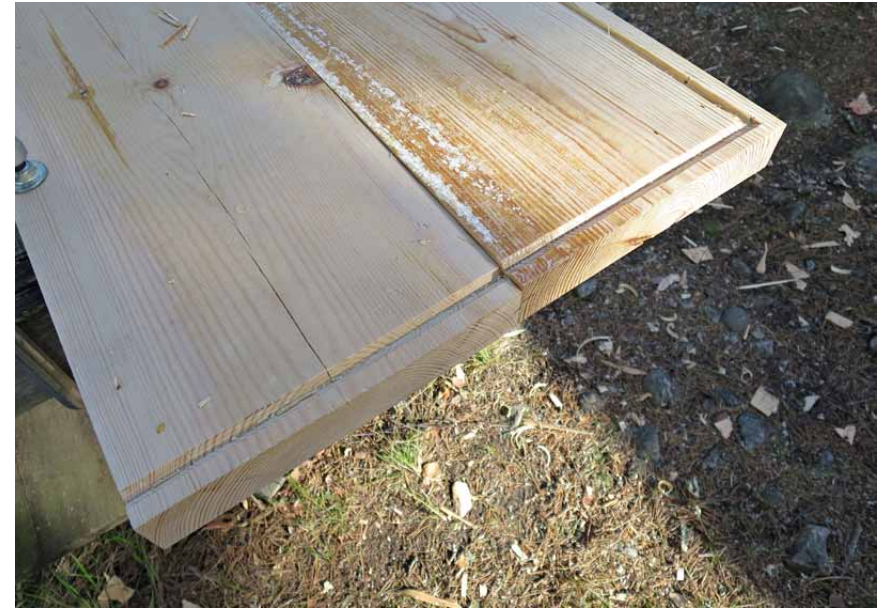
# L A S I T E R A S S I N P O R R A S A S K E L M A

Lasiterassilta pihalle johtava porrasaskelma näkyy vielä vuoden 1965 harjoitustyökuviissa alkuperäisen mallisena, mutta vuonna 1987 se oli uusittu toisenlaiseksi, ja vuonna 2020 käytössä oli jo kolmas erilainen porras. Alun perin kansilankkuja oli kaksi, ja ne ulottuivat sivuilta ja edestä yli varvaslaudan, jonka alareuna oli muotoiltu tarkasti alla olevien kivien muotoihin sopivaksi. Viimeisimmässä porrasaskelmassa taas oli kolme kapeampaa kansilankkua, ja portaen malli muistutti enemmän porttikongissa olevia pieniä laatikkomaisia porrasaskelmia. Portaen kannessa oli lohkeama, eikä alkuperäisestä poikkeavaa osaa haluttu korjata.

Uusi porrasaskelma tehtiin sydänpuumännystä ulkonäöltään mahdollisimman alkuperäisen kaltaiseksi. Kansilankut laitettiin kiinni toisiinsa ja varvaslauta muotoiltiin kiviin sopivaksi. Alkuperäisestä rakenteesta ei ollut tietoa, sillä käytettävissä ei ollut yhtään sellaista vanhaa valokuvaa, jossa portaan päädyt näkyisivät. Jotta kiviä mukailevaa reunaa veistettäessä ei tarvitsisi varoa metallikiinnikkeitä, porrasaskelman poikkirakenteet kiinnitettiin pitkiin puihin pyrstöuralla. Kannen reunoja kiertämään taltattiin vesiura. Kansi kiinnitettiin alusrakenteeseen kuumasinkityillä 6 tuuman lankanauhoilla.

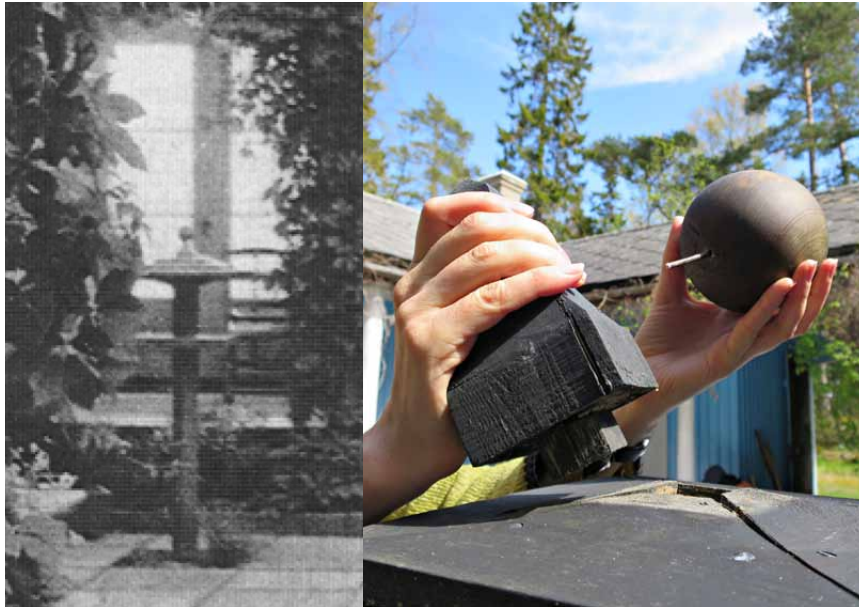
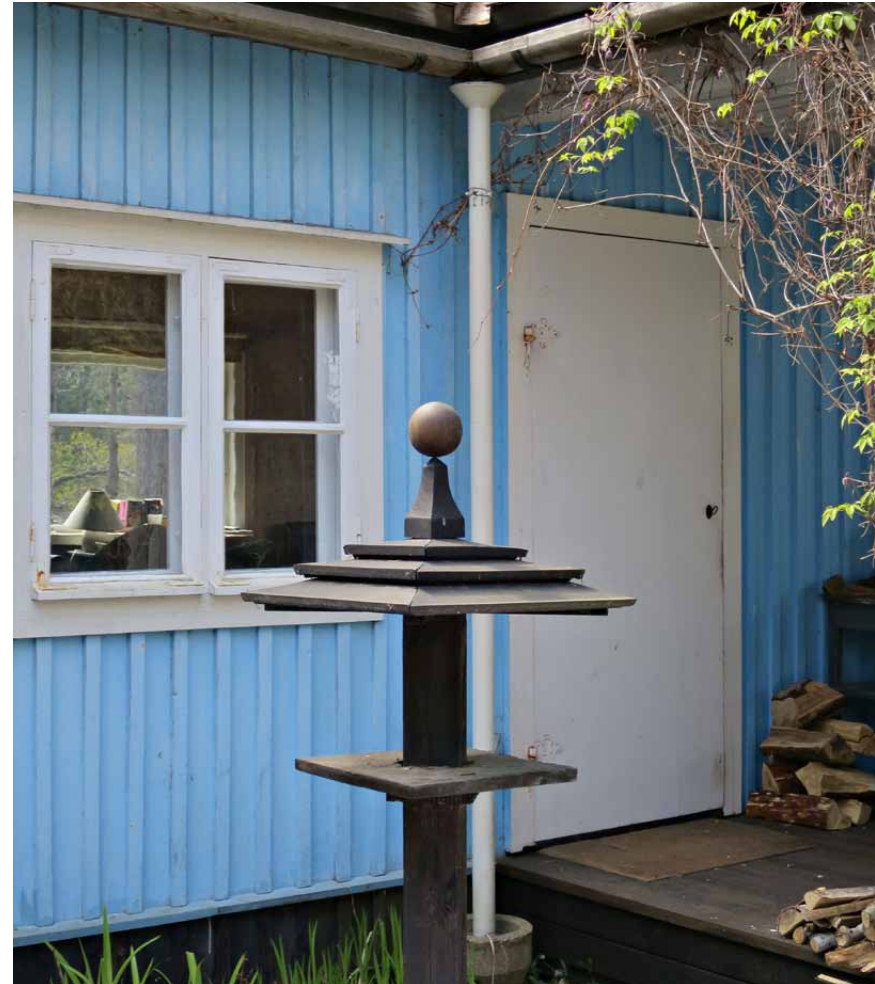
# L I N T U L A U D A N P A L L O

Alkuperäinen lintulaudan pallo näkyy Oiva Kallion ottamassa valokuvassa vuodelta 1934 tai 1935. Ennen lintulaudan uusimista vuonna 2017 pallona oli krokettipallo, joka oli selvästi alkuperäistä palloa suurempi. Uusi pallo teetettiin sorvaamalla puusepällä, mutta siitä ei tullut täysin säännöllisen muotoista. Pallo öljyttiin ja maalattiin mustaksi Roslagin mahongilla. Kiinnikkeeksi löytyi verstaasta 3,5 mm vahvuista kuparilankaa.

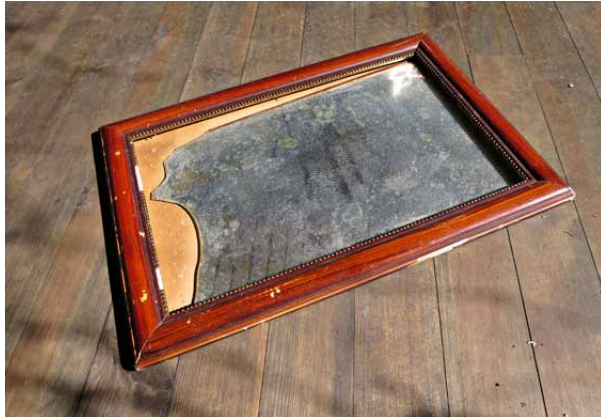
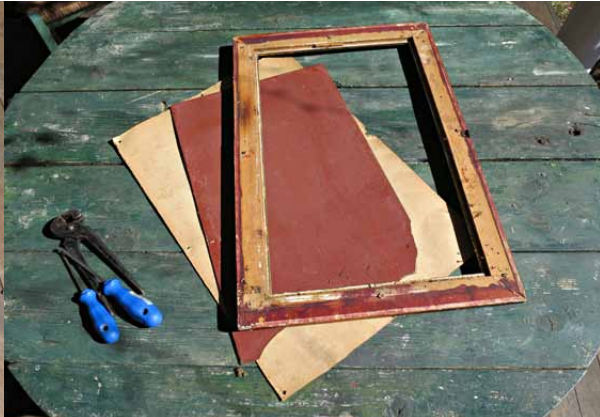
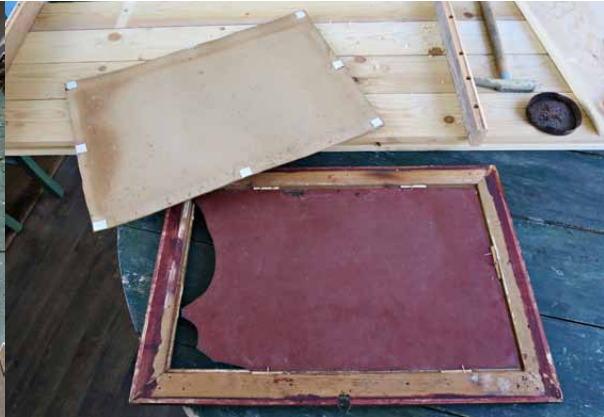
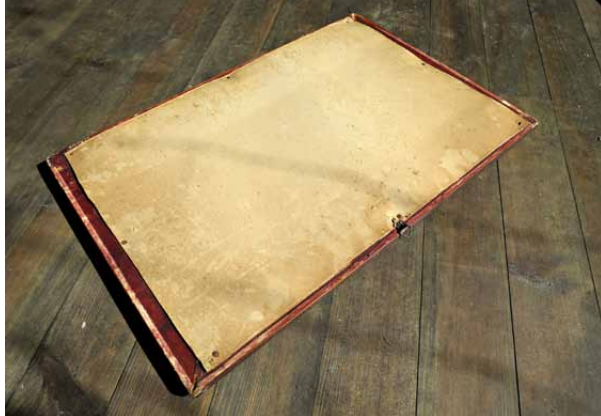
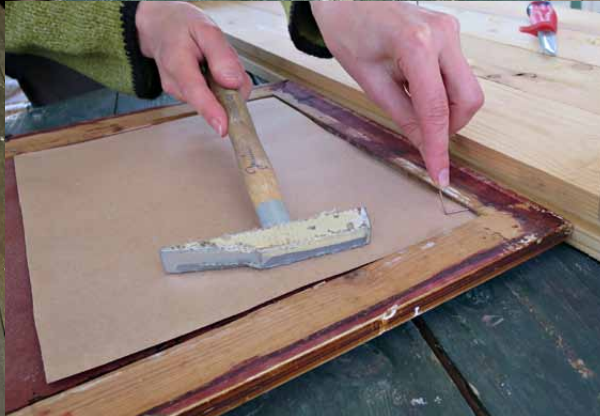
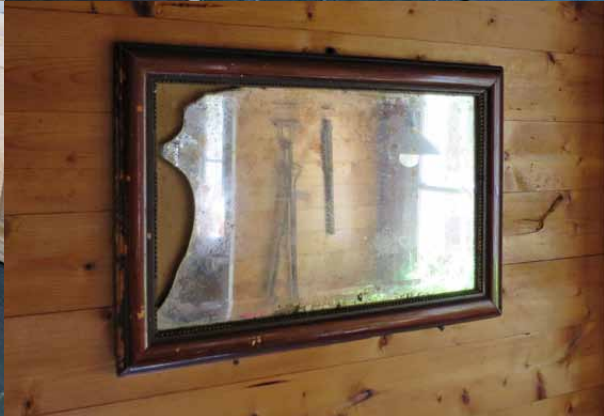
# R U O K A V A R A S T O N P E I L I

Ruokavaraston seinässä oli vaalea jälki ja vanhat kiinnikkeet, ja vastaavan kokoinen rikkiäinen peili oli verstaan hyllyssä. Fasettahiottu lasi oli paitsi lohjennut myös luiskahtanut pois paikaltaan siten, että se oli vain taustapahvin varassa. Pahvi oli lyöty paikoilleen pienillä nupeilla, ja lasi oli ollut kiinni pienenpienillä kannallisilla nauloilla.

Pahvi irrotettiin varovasti siten, että siihen tuli vain nupinkantojen kokoiset reiät, minkä jälkeen nupit oli mahdollista irrottaa. Lasin kiinnitystä varten lohkottiin pienet tukkopalat, jotka pienentävät lasiaukon sopivaksi niin, ettei lasi hölsky. Tukkopalat liimattiin lasiuraan pienillä liimapisaroilla. Lasi kiinnitettiin paikalleen lasituslangalla. Vanhat lasitusnaulat jätettiin paikoilleen.

Pahvia vahvistettiin reikien kohdalta suojauspahvista leikatuilla lapuilla, jotka liimattiin pahvin taustapuolelle. Pahvi kiinnitettiin takaisin paikalleen vanhoilla nupeilla, jotka lyötiin vanhojen nupinreikien viereen.

Lopuksi kehyksen pahimmat valkoisena loistavat lohkeamat retusoitiin pellavaöljymaalilla, joka sekoitettiin valmiista mustasta maalista ja pellavaöljystä sekä ruosteisesta raudasta ja punatiilestä hierretyistä pigmenteistä – käytettävissä ei näet ollut lainkaan punaista tai ruskeaa maalia.

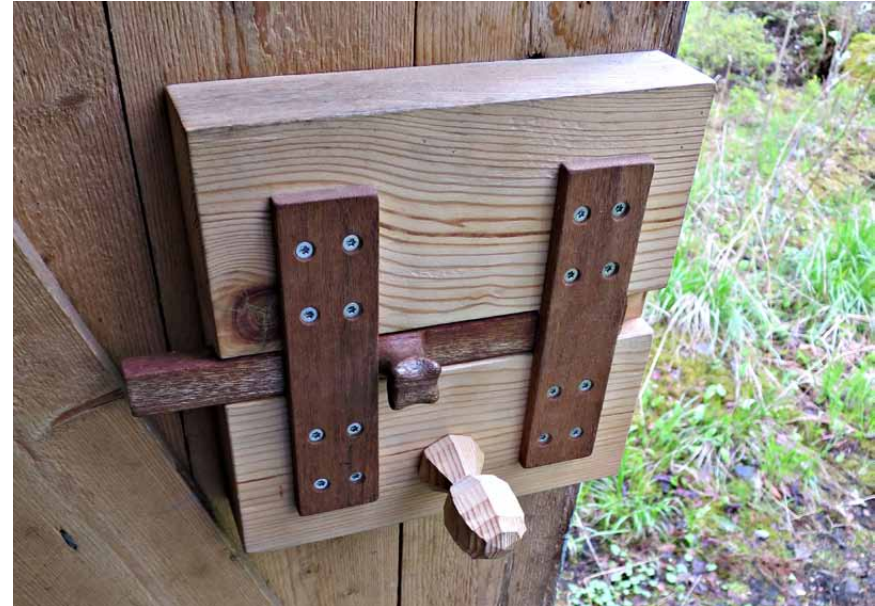
## MERITERASSIN OVEN SÄÄTÄMINEN

Talon asento muuttui terassien korjauksessa siten, että meriterassin oven lukon kieli ei enää osunut vastaraudan aukkoon. Vastarauta siirrettiin takaisin vanhaan paikkaansa – sitä oli joskus aiemmin siirretty ylemmäs – ja toisen puolen ovensaranasta siirrettiin prikka toiselle puolelle.
