VILLA OIVALAN RESTAUROINTI KESÄLLÄ 2012

LIVADY
OSAKEYHTIÖ

S A A T E S A N A T

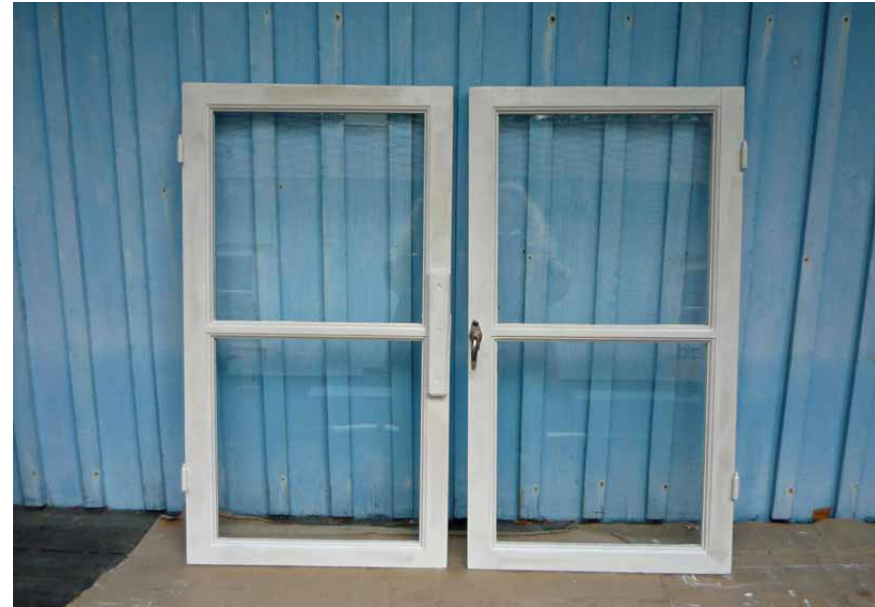
Ruokavaraston eli entisen palvelijahuoneen sisäpuitteet, joiden yläsyrjissä lukee ”tyttöjen huone”, oli jossakin vaiheessa poistettu käytöstä. Toinen niistä oli alennettu itikkaverkoksi; lasit oli poistettu ja puitteeseen oli naulattu pienillä kuparisilla nupeilla metallinen hyönteisverkko. Puitteen toinen sivusarja oli katkennut ja korjattu puitteeseen liimatulla ja ruuvatulla pulikalla. Toinenkin puite oli mahdollisesti ollut itikkaverkkona, sillä siinä oli nähtävillä naulanreijät. Nyt puite oli kuitenkin lasitettu vedetyllä lasilla, mutta kittaus oli jäänyt malaamatta. Se olikin kovettunut ja halkeillut mutta kuitenkin tiukasti kiinni.

Toisesta puitteesta poistettiin itikkaverkon jäänteet ja nupit. Molemmista puitteista kaavittiin ja hiottiin pois irtoava maali. Toisessa puitteessa säilytettiin vanha pulikkakorjaus, ja puite lasitettiin vedetyllä lasilla. Toisessa puitteessa vanha kittaus paikattiin ja siistittiin, ja vihertäväksi hapettunut ikkunapainike kiillotettiin. Puitteet paikkamaalattiin molemmin puolin maalarinvalkoisella pellavaöljymaalilla (Allbäckin valkoista, kauranharmaata ja mustaa maalia), ja kolot ja halkeamat kitattiin pellavaöljykitillä. Puitteet jäivät valmiiksi maalausta vaille, mutta ne nostettiin kuitenkin paikoilleen.

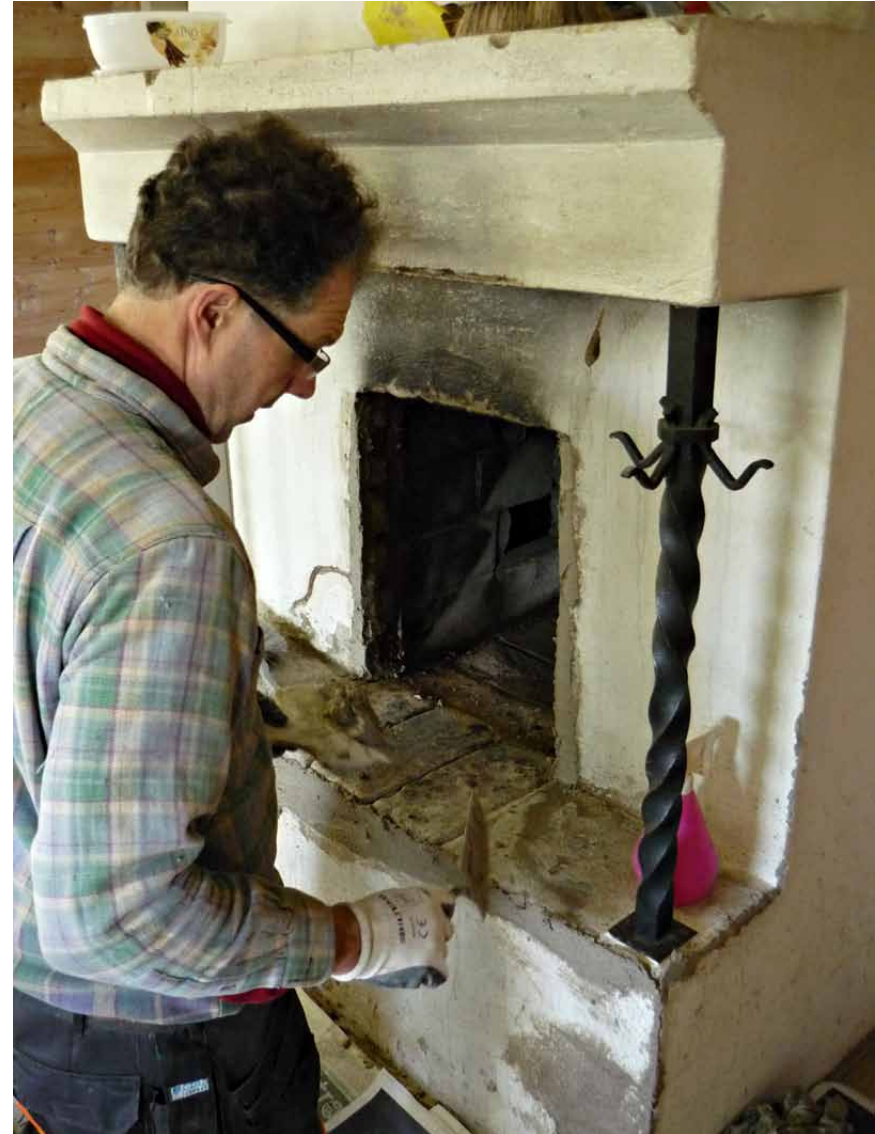
Salin ja työhuoneen takoissa ja makuuhuoneen muurin rappauksessa oli halkeamia ja kolhuja. Molempien takkojen tulipesien saumat olivat rapautuneet ja otsapinnat nokeentuneet.

Molemmat takat oli joskus aiemmin pintakäsittely tulipesän yläpuolelta ja hyllyn päältä jollakin kiiltävän ja kovan pinnan muodostavalla aineella. Näihin kohtiin oli vaikea saada tarttumaan kalkkimaalausta. Jos kalkki alkaa hilseillä, tulee pintakäsittely hioa pois rappauksen päältä. Jos ongelmia ei ilmene, voidaan takat kalkita valmiiksi.

Irronnut laasti rapsuteltiin pois ja paikattavat kohdat puhdistettiin huolellisesti pölystä. Kolhujen pohjat muotoiltiin paremman tartunnan saavuttamiseksi kulmikkaiksi. Nokeentumat siivottiin kevyesti harjaamalla ja pesemällä. Salin takan tulipesän pohjasta poistettiin siihen joskus lisätty sementtikerros.

Tulipesien saumat ja rapautumat paikattiin savilaastilla (Potilan tiilitehtaan savea ja tiili/tulitiilimurskaa). Rappauspintojen kalkkisementtillaastilla paikattaviin kohtiin tehtiin vesilasipohjustus. Isoimmat paikkaukset tehtiin kalkkisementtirappauksella (Fescon rappauslaastia 65/35/600 ja Uulan Leineperi-kalkkitahnaa, sekoitussuhde n.80/20), sillä puhdas kalkkilaasti ei pysy kahi-tiilissä yhtä hyvin kuin punatiilissä. Hiushalkeamat täytettiin liitujauho-kalkkitahna-vesi-seoksella (Sateenkaarivärien liitujauhoa, Uulan Leineperi-kalkkitahnaa n.5% ja vettä).

Takat kostutettiin kalkkivedellä ja maalattiin kalkkimaalilla kertaalleen (Uulan Leineperi-kalkkitahnaa ja kalkkivettä; kalkkivesi valmistettu samasta tahnasta Uulan valmistusohjeen mukaan).

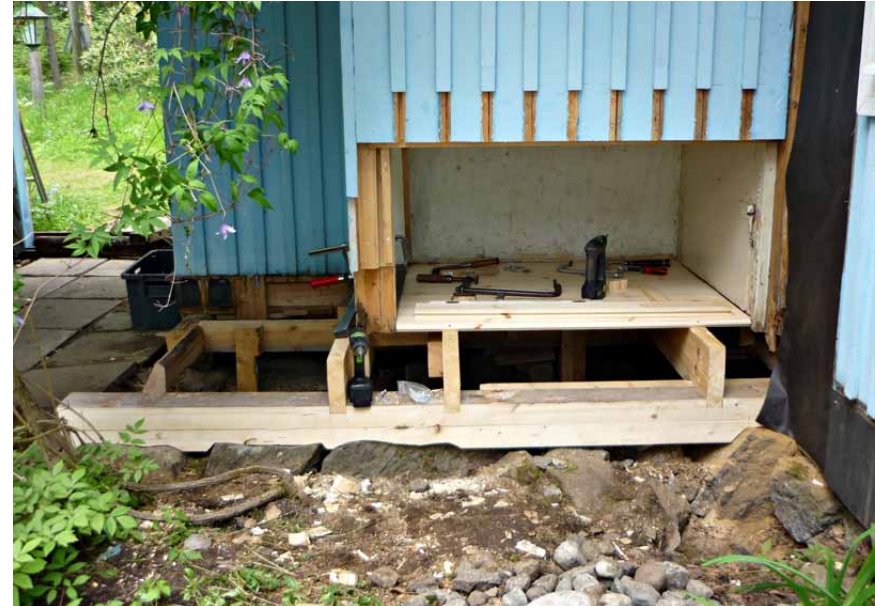
Ruokavaraston seinän viereen tehtiin uusi tuki, jolla katkaistujen lattiava-sojen päät lepäävät. Vanhoista alasidepuista poistettiin laho puuaines. Toisen pää muotoiltiin lapaliitosta varten, toista jouduttiin jatkamaan kylkeen lyödyn koolingin avulla, sillä laho jatkui talon alle.

Tuulikaapin uusi alapohja päätettiin tehdä ilman rossilautoja ja täytteitä, koska siinä oli toistuvasti ollut lahovaurioita, eikä lattian lämpimyyden juuri-kaan vaikuta käyttömukavuuteen. Ruokavaraston ja tuulikaapin välistä seinää jatkettiin alas niin, että ruokavaraston alapohjan täytetila sulkeutui.

Tuulikaapin uudet lattiakoolingit lovettiin uuteen alasidepuuhun ja kiinnitettiin siihen ruuveilla. Toisesta päästään ne tuettiin uuteen lattiantukeen ja vanhoihin vasoihin. Tuulikaapin uusi lattialauditus tehtiin 28 mm paksusta ponttilaudasta - muuta ei ollut aikataulun puitteissa saatavilla.

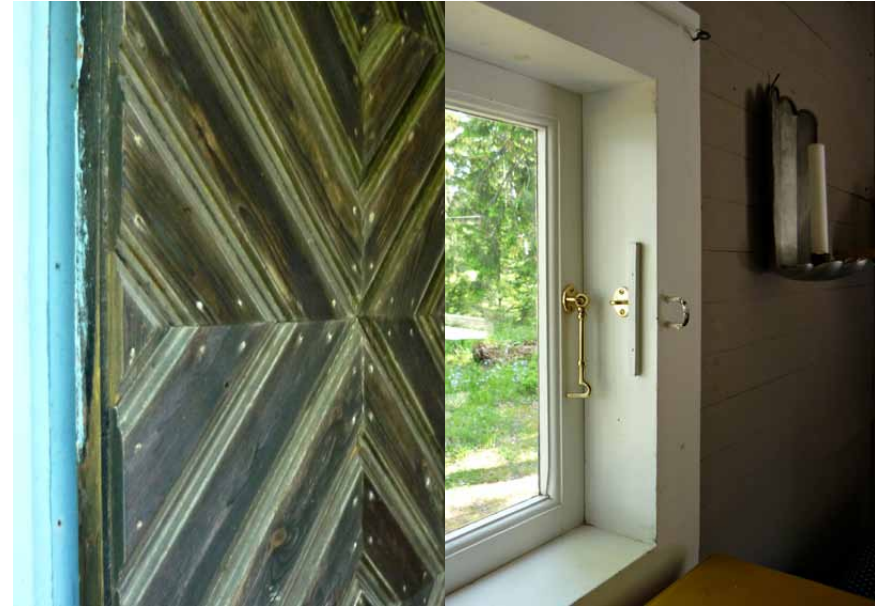
Portinpuoliskoiden tummanruskeat saranasyrjät siivottiin vaaleansinisistä maalitahroista ja harjanteista, osin puukolla raaputtamalla, ja osin Roslagin mahongilla retusoimalla (kuvassa syrjä ennen siistimistä). Sovituksessa puupinnalle jääneet sisäsyrjän osat siveltiin portinkunnostuksesta jääneellä, voimakkaasti ohennetulla mustalla Roslagin mahongilla.
