# Fjällbon puiston laiturin ja uimapaaviljongin kutsukilpailu

1.1.2019 - 31.12.2019  
Arvostelupöytäkirja 08.02.2019

TUUSULA

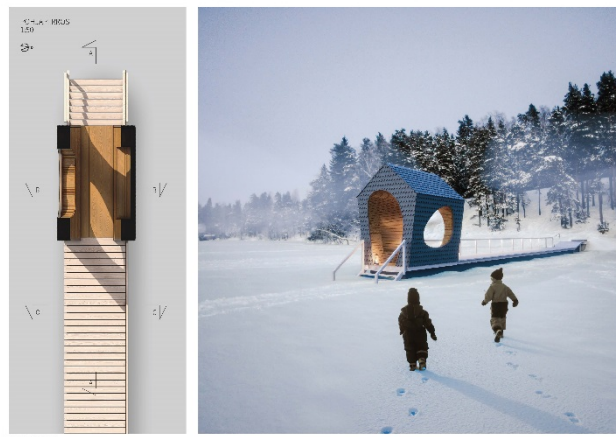
#### Ehdotus A – SYLI

Syli koostuu suorasta ponttonilaiturista, jonka päässä on paanupintainen uimakoppi. Syli tarjoaa hyvän sääsuojan ja toimii ympärivuotisessa käytössä. Veneet voivat kiinnittyä kylkikiinnityksellä laituriosuuteen. Ponttoni-ratkaisu laiturin osalta on hyvä. Uimapaviljonkirakennelma antaa suojaosan seinän pohjoistuulia vastaan olematta silti liian pimeä koppi.

Puurakenteisena on huollettava ja tarvittavilta osin uusittavissa. Suora ponttonilaituri on helppo ja nopea rakentaa, uimapaviljongin koppiosa vaatinee

kantavuudeltaan järeämmän ponttonin tai muuten rakennelma on notkollaan. Vapaasti kelluva ponttonilaituri voi yleisökäytössä keinua pelottavasti.

Päädyssä olevat portaat eivät kestä jääkuormaa, jolloin ne on syytä poistaa. Samalla saadaan lisätilaa veneiden kiinnittymiselle myös laiturin päähän. Muussa tapauksessa kiinnityspaikka on vain yhdellä laiturin sivulla, mikä voi muodostua ongelmaksi, jos vesillä sattuu olemaan "ruuhkaa" eli liikkeellä on myös kevytveneilijöitä turistiveneiden lisäksi. Pitkän veneen kiinnitysmahdollisuus laiturin sivuun pitkittäin on tarkistettava.

Uimapaviljonkiosa on avoin kolmelta sivulta, jolloin lumi tuiskuttaa sisään. Tuulensuojana koppi toimii hyvin. Uimapaviljongin sijainti aivan laiturin päädyssä rajoittaa järvimaiseman täysin vapaata tarkastelua ja muutenkin toimintaa laiturin päässä. Sisätila saattaa muodostua ahtaaksi vapaan lattiapinta-alan vähäisyyden vuoksi. Kopissa ei ole kengille tarpeeksi säilytystilaa retkiluistelun ajaksi.

Syli saattaa olla materiaalimäärältään suurin, vaikka vaikuttaa kokonsa puolesta pienimmältä. Paanuverhoilu on arvokasta. Toisaalta rungon LVL-kehät, jotka muodostavat monimuotoisuuden, voidaan esivalmistaa pitkälle ja rimojen kiinnittäminen niihin on työmaalla helppoa. LVL-runko on kallis ratkaisu, mikäli se muotoillaan massiivilevyistä.

Koppi-rakennelma sijoitetaan lähelle jyrkkää rantaa, jolloin on oletettavaa, että myös veden alla on syväne. Kelluva rakennelma taas voidaan tuoda hinaamalla valmiina ja kytkeä paikalla laiturirakennelmaan.

Syli arvioitiin laiturin ja koko rakennelman perustamistavan vuoksi kalliiksi toteuttaa. Hintaa nostaa koppiosuus, joka vaatisi tarkasteluja. Itse laituriosuus on yksinkertainen ja edullinen ponttonilaituri.

Jos tämä työ rakennetaan, voitaisiin miettiä lehtikuusen vaihtoa Accoya-puuhun, joka ei ime vettä eikä syty, mutta toisaalta nostaa kustannuksia. Myös joustavaa liittymistä kiinteään laituriin tulisi pohtia, jolloin huomioitaisiin vedenpinnan ja jäiden aiheuttamat liikkeet.

Rakenne on tehty osin suljetulla tavalla, joka voi muodostaa riskin roskien kerääntymiseen paviljongin sisään. Erityisesti sisäosan muodot saattavat aiheuttaa haasteellisia tilanteita huollon suhteen, jos osia rakenteesta tai pinnoista joudutaan korjaamaan.

Paanut on tervattavissa samanaikaisesti Tuusulassa olevan Halosenniemen paanukaton kanssa, muutoin rakennelma vaatii yksittäisten puuosien ja kiinnikkeiden huoltamista ja uusimista. Uimapaviljongin paanupinta on vaikea huoltaa ulkopuolelta ja todennäköisesti vaatii tavanomaista useammin käsittelyä.

Laiturin ponttonirakenne helpottaa esteetöntä siirtymistä veneen ja laiturin välillä. Laiturin kaiteet ovat hieman viitteelliset.

Ei sovellu pyörätuolia käyttävälle (esim. laiturin kelluvan osan nivelkohta kiinteään osaan). Reitti uimapaviljongille puiston läpi on joka tapauksessa maastollisesti haastava, jolloin ei ehkä muutoinkaan sovellu liikuntaesteisille. Mahtuuko kopin sisällä kääntymään pyörätuolilla ympäri?

Teoksen muotokieli yhdistää perinteisen harjakattoisen rakennuksen hahmon orgaaniseen, vapaamuotoiseen ikkuna-aukkoon. Muotojen yhdistäminen ei esittäydy täysin vakuuttavana. Kontrastin luominen muodoilla on jäänyt ehkä hiukan keskeneräiseksi ja hapuilevaksi. Ehdotusta pidettiin kuitenkin sympaattisena ja tuoreena. Pyöreät ja orgaaniset muodot ovat kiinnostavia.

Pintamateriaalina paanurakenne on hieno ajatus. Alas kapenevat seinät ovat onnistunut oivallus. Harjakatto, ikkuna-aukkojen orgaaninen muoto ja näihin yhdistettynä paanupinnan luoma muoto tuntuvat yhdistelmänä monimutkaiselta. Tuomariston mielestä klassisen "talo":n arkkityyppimuoto yhdistettynä orgaanisiin aukotuksiin ja vielä tämän lisäksi hieman "kansallisromanttiseen" paanuverhoiluun syövät näin pienessä rakennelmassa sen sirouden.

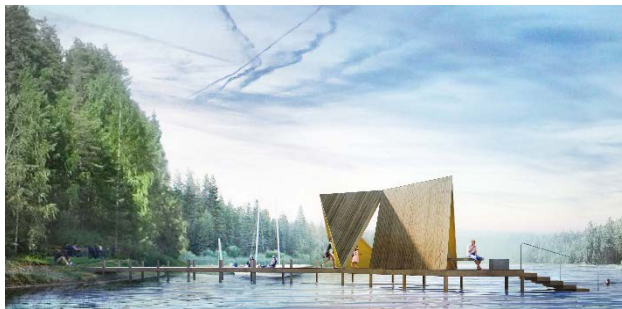
## Ehdotus B – PLIPPLAP

Paviljonki muodostaa sade- ja tuulisuojan onnistuneella tavalla. Ympäri vuotisessa käytössä ei ole ongelmia. Veneiden kiinnittyminen laiturin tolppiin on hieno detaili.

Uimapaviljonki toimii sääsuojana, tosin suunnitelmassa esiintyvä "kevyt tuulensuoja verho" ei taida olla kovin kestävä idea. Toimii tuulensuojana vallitsevaan tuulensuuntaan nähden eli lounaaseen. Korkeat, levymäiset osat voiva olla ns. tuulipurjeita. Edellyttävät hyvää kiinnitystä.

Uimapaviljonki on kohtuullisen yksinkertainen ja konstailematon, mutta tarjoaa riittävän suojan jopa kahdelle eri ryhmälle. Kopin penkkien alle tilaa jättää kengät säilytykseen retkiluistelun ajaksi.

Uimapaviljongin laavurakenne on helppo toteuttaa. Rakennelman ensimmäisten kolmionmuotoisten osien pystyssä pysyminen tulee huomioida rakennesuunnittelussa. Katoksen muodostavat puuosat voidaan tehdä muualla ja tuoda vesitse rakennuspaikalle. Puuosien pystytys vaatii nostokaluusta. Onko tuotavissa vesitse, mistä ja millä? Maalipinnan huollettavuus järven rannalla on otettava huomioon.

Tässä suunnitelmassa on puupaalujen varaan perustettava laituri, johon on haettu erilaisuutta mutkalla. Pohjan soveltuvuus paaluille on epävarmaa. Laiturin tekninen toteutettavuus kelluvaan ponttoonin verrattuna on vaikeampi. Ponttonivaihtoehtoa kehoitetaan miettimään. Laituri on rakennettava pitkälti paikan päällä. Perustamistapa tutkitaan jatkosuunnittelussa, jossa on huomioitava muun muassa pohjan olosuhteet ja jääkuorma. Perinteinen puupaaluilla tuettu laiturerakenne ei keinu eikä heilu, vaikka sitä käyttäisi useampikin ihminen. Perustaminen järven pohjasta on tutkittava

huolella. Ratkaisuna voisi olla mahdollisesti erittäin pitkät paalut tai useita pienempiä puupaaluja. Onko ranta kallioinen, onnistuuko puupaalutus?

Veneiden kiinnittymisessä laituriin on huomioitava vedenpinnan vaihtelut, ehdotettu "erillinen luiska" ei tue esteettömiä vaatimuksia parhaalla tavalla.

Hyvä, että uimapaviljonkia ei ole suunniteltu ihan laiturin päätyyn kiinni, koska se rajoittaisi veneen kiinnittymistä laituriin. Laituriin on helppo rantautua veneellä. Portaat suositellaan poistettavan laiturin päästä, koska ne eivät kestäisi jätää. Tällöin myös veneitä pystyy kiinnittämään laituriin monesta eri suunnasta yhtä aikaa.

Todennäköisesti edullisin. Hinta riippuu laiturin perustamisolosuhteista ja siitä, montako kattotuolia pitää leikata epäsymmetriseen jiiriin, ja mitä puumateriaalia käytetään. Rakennelma soveltuu matalalle rannalle ja sen toteuttaminen rantapuistikkoon rikkomatta (työkoneet yms.) voi olla haastavaa.

Tervapinnoite ja lautakatto tarvitsevat säännöllistä huoltoa, mutta muuten todennäköisesti helppohuoltainen. Uimapaviljongin puupinnat vaativat vuosittaista huoltoa. Laiturin huolto ei poikkea muista peruslaitureista.

Esteetön siirtyminen veneestä laiturille on tutkittava tarkemmin, vedenpinnan korkeusvaihtelut huomioiden. Laituri on täysin kaiteeton. Ehdotetaan toispuolista teräskaidetta uimareille laiturin "sisäkurvin" puolelle. Toispuolinen kaide olisi riittävä, mutta se rajoittaisi veneellä kiinnittymistä.

Suunnitelman arkkitehtoninen laatu on kilpailun parhainta. Ratkaisu näyttäytyy kaikista suunnista mielenkiintoisena. Keltainen väri, jolla on viitattu vanhoihin uimakoppeihin, voidaan myös tulkita viittauksena 1900-luvun alun taiteilijayhteisöön. Paviljongin hahmo, jolla tekijä on viitannut taiteilijayhteisöön, voidaan nähdä myös japanilaisen paperitaitoksen, origamin oloisena hahmona, joka päähahmosta heittää ikään kuin helmat tai kaulaliinan rannalle kuin järveltä päin käyvässä tuulessa lepattamaan. Muotojen ja värien kokonaisuudessa on runollisuutta.

Asemapiirrostasolla työ on kiinnostavin kaikista. Laiturin taitteisuus luo kävelijän laiturimatkalta liikkeen, jossa näkymät vaihtuvat kävellessä mielenkiintoisella tavalla. Penkin sijoitus on onnistunut näkymien, liikkeen ja suojaisuuden kannalta.

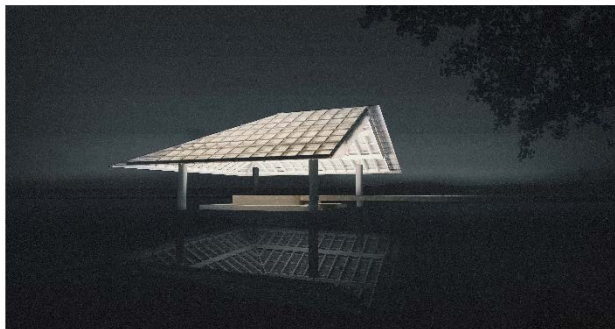
#### Ehdotus C – Katos vaan

Katos vaan- kilpailutyössä on selkeä ja yksinkertainen rakenne.

Uimapaviljongin katos toimii sateensuojana, mutta ei tuulensuojana, mikä olisi järvenrannalla tärkeää. Iso katos on myös tuuliherkkä. Toisaalta avoin katos estää asiatonta oleskelua paviljongissa.

Valokate saattaa likaantua ja vihertyä rantakasvillisuuden sekä havu- että lehtipuiden läheisyydessä.

Katoksen räystääs ulottuu alle silmäkorkeuden ja on uutena varmasti toimiva, mutta voi haitata näkyvyyttä vuosien saatossa, jos samentuu ja likaantuu. Samoin talvella näkyvyys voi olla huono, jos katos on täynnä lunta tai se on huurussa. Matala räystääslinja vaikeuttaa myös talvikäyttöä, kun vapaa korkeus on vain noin 1,8 metriä maanpinnasta.

Polykarbonaattikennolevyn toimivuus lumikuorman kanssa tulisi tutkia. Talvikäytössä lumen putoamisesta saattaisi muodostua haasteita.

Veneiden kiinnittyminen on osoitettu laituriosuuteen kylkikiinnityksenä. Sinänsä hauska oivallus eriyttää katos ja laituri toisistaan ja antaa vedenpinnan vaihtelun tuoda niille omanlaisensa vuorovaikutus. Pitkän veneen kiinnitysmahdollisuus laiturin sivuun pitkittäin on tarkistettava. Kestävätkö pilarit jääkuormia? Katoksen pilarijalat ulottuvat kauas laiturin ulkopuolelle, mikä vaikeuttaa veneiden kiinnittymistä varsinkin tuulisella säällä.

Uimapaviljongin lehtikuusirunko on säänkestävä ja pitkäikäinen. Puumateriaali on huoltovapaa.

Tämä ehdotus on huomattavan kallis toteuttaa. Laiturin perustaminen on suhteellisen edullista, jos se tehdään tavanomaisesta puumateriaalista. Suuret teräspaalut vaativat täyskokoisen paalutuskoneen käyttöä, joka on uitettava ponttoneilla rakennuspaikalle. Rakennelma soveltuu matalalle rannalle ja sen toteuttaminen rantapuistikkoon rikkomatta (työkoneet yms.) voi olla haastavaa.

Polykarbonaattikatos vaatii jossain vaiheessa uusimista, ja iso 100 m<sup>2</sup> kattopinta vuosittaista puhdistamista. Katteen puhdistaminen on hankalaa tai jopa mahdotonta katoksen rakenteen vuoksi.

Katoksen valokatemateriaali ei ole ilkvallankestävää ja sen säänkestävyys on rajallinen. Jos massiivista katosta ei huolleta säännöllisesti, se muodostaa vuosien saatossa näköesteen. Myös lumenpoisto katoksesta voi olla hankalaa. Samoin kattoristikoiden huolto ja tarkistus, koska katos ulottuu laiturin ulkopuolelle. Uimaportaat eivät todennäköisesti kestä jäärasitusta. Teräspaalun maalaus vaatii huoltoa.

Suunnitelmassa on otettu huomioon esteetön siirtyminen veneeseen. Rollaattorilla liikkujalle ei ole kuitenkaan penkkivaihtoehtoa. Alin taso – jolta näkee maiseman, ei ole esteettömästi saavutettavissa. Pääsy rakennelman päähän asti on kuitenkin hyvä, kuten muissakin ehdotuksissa. Suunnitelmassa ei ole kaiteita, mutta ne ovat lisättävissä, tosin ne rajoittavat pitkällä veneellä kiinnittymistä laituriin. Kaiteet voidaan lisätä vain toiselle puolelle laituria, mikä on riittävä.

Typologinen lähtökohta perinteen tulkinnasta nykypäivään on onnistunut. Järven suuntaan aumakattoinen ja rannan suuntaan harjakattoinen paviljonki on mielenkiintoinen ratkaisu. Katos luo paviljongille itseään suuremman vaikutelman. Katos on kuin yli suuri aurinkohattu istuskeluportaiden päällä. Katoksen alta maisemat avautuvat hienosti joka suuntaan. Valaisuratkaisu on onnistunut.
